## Reporte del monitoreo del espacio verde público, en la ciudad de Córdoba Veracruz, México: Periodo 2021-2023

*Monitoring report of public green space in the city of Córdoba,  
Veracruz, Mexico. Period 2021-2023*

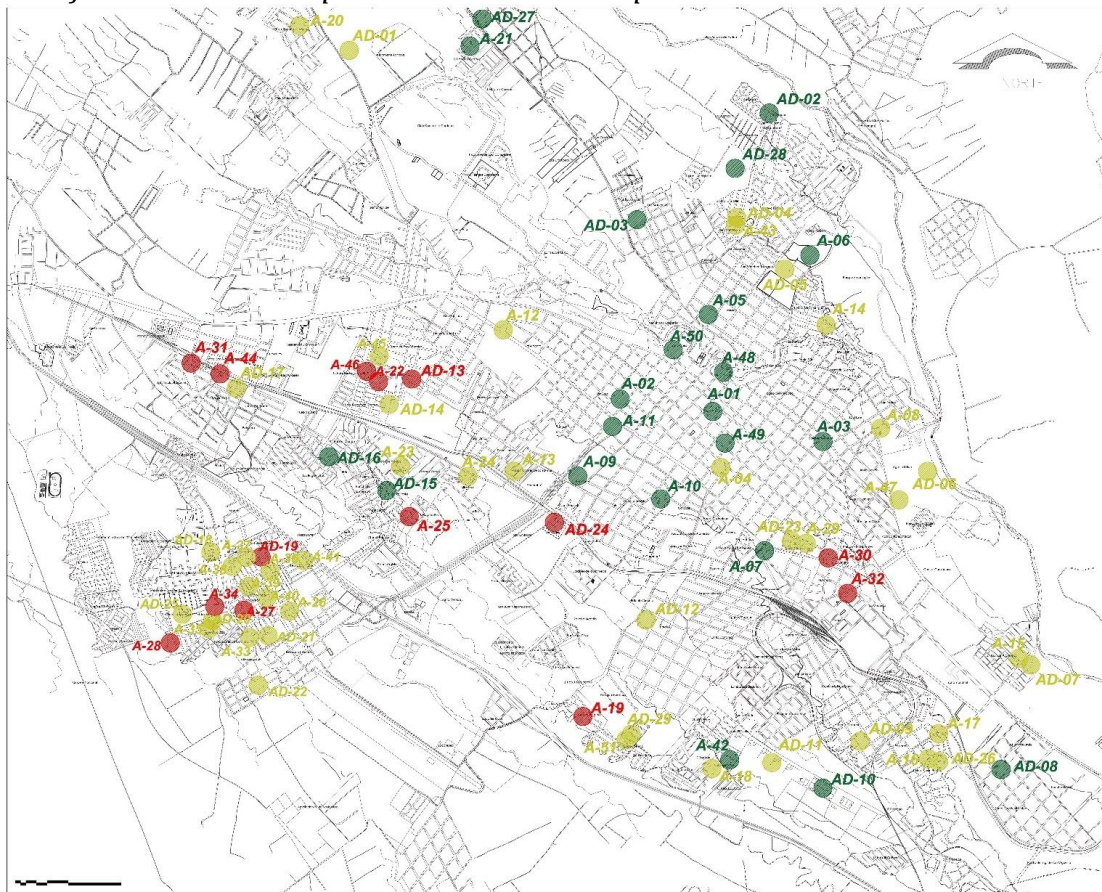
**Figura 9**

*Semaforización de los espacios analizados en el periodo 2019-2020*

Los resultados obtenidos en el primer monitoreo del periodo 2019 - 2020 fueron publicados (Morgado-Bustos et al., 2022) y se determinó que el 27.5% de los espacios verdes públicos se encontraban en estado de conservación “bueno”; El 55% de los espacios verdes públicos tenían una categoría en estado de conservación “regular” y 17,5% de los espacios verdes públicos, se encontraban en un estado de conservación “malo”.

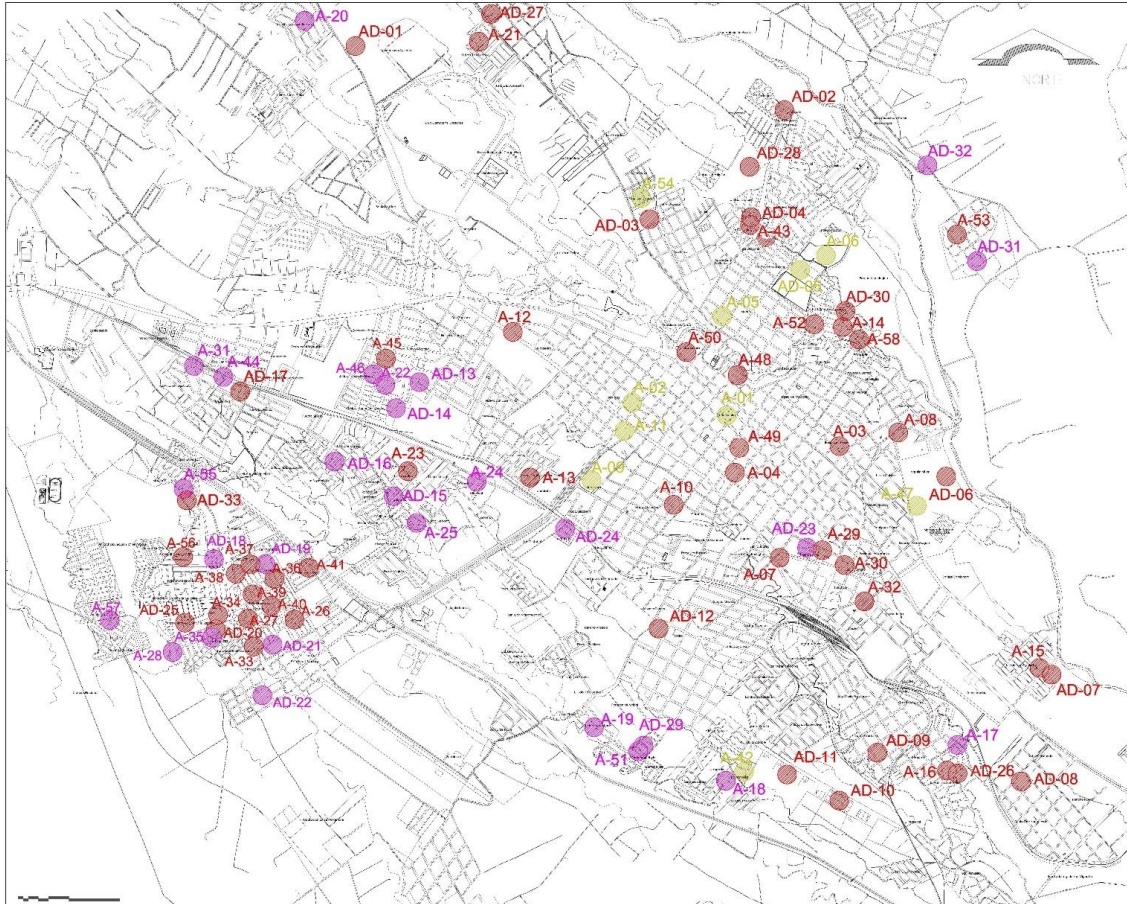
**Figura 11**

*Semaforización 2023. Análisis del espacio verde público (AEPES-1) Manual de encuestas para el análisis y levantamiento de datos en la “ZMC” y “ZMO” del OUAES: Periodo 2021–2023*

En conclusión con los datos obtenidos del monitoreo, podemos determinar que el deterioro en el estado de conservación de los espacios verdes públicos en la ciudad de Córdoba Veracruz durante el periodo 2021-2023 ha sido muy notable, y una vez concluida se obtuvieron los siguientes resultados: 0 espacios analizados poseen una categorización de estado de conservación “Bueno”; 12 espacios analizados presentan una categorización de estado de conservación “Regular”; 53 espacios analizados presentan una categorización en estado de conservación “Malo” y 26 espacios analizados presentan una categorización en estado de conservación “No cumple”, dando un total de 91 espacios verdes públicos que fueron analizados. Por lo cual podemos deducir que la mayoría de los espacios analizados han sufrido un deterioro debido a diferentes condiciones urbanas, medioambientales, socio-culturales.
