### RESTAURACIÓN DE LAS PINTURAS MURALES DE LA IGLESIA DE SAN LORENZO. CÓRDOBA

ANA INFANTE DE LA TORRE

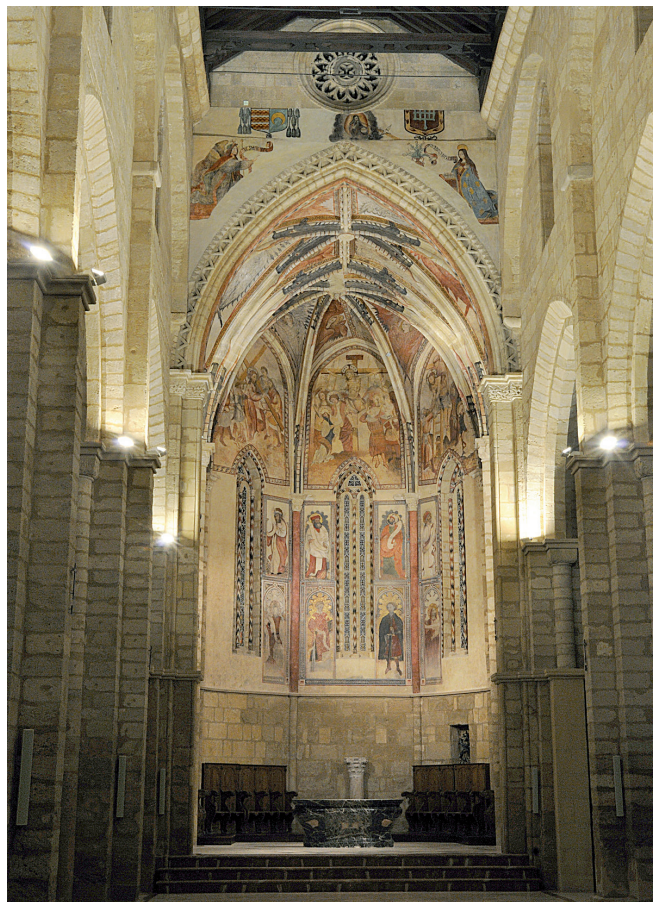
ÁBSIDE DE SAN LORENZO CON SUS FRESCOS TARDOGÓTICOS

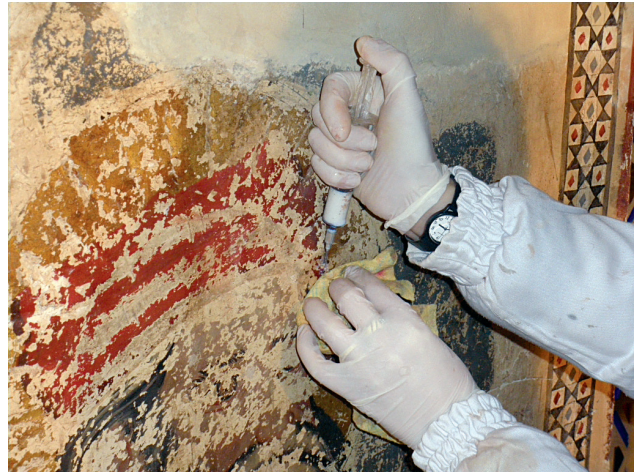
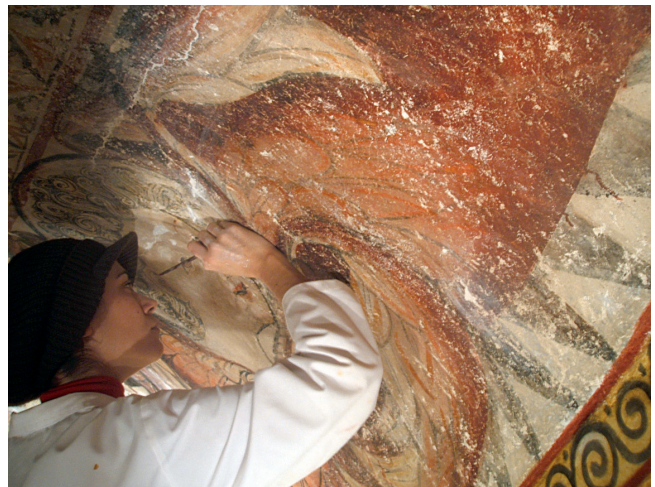
DETALLES DE LOS PROFETAS Y SANTOS, DURANTE LA RESTAURACIÓN

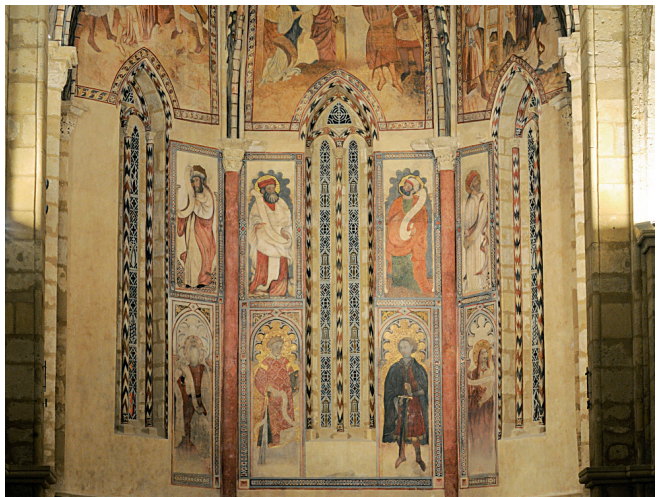
FIGURAS DE PROFETAS Y DE SANTOS SAN ESTEBAN, ELÍAS, SAN ACISCLO Y MOISÉS

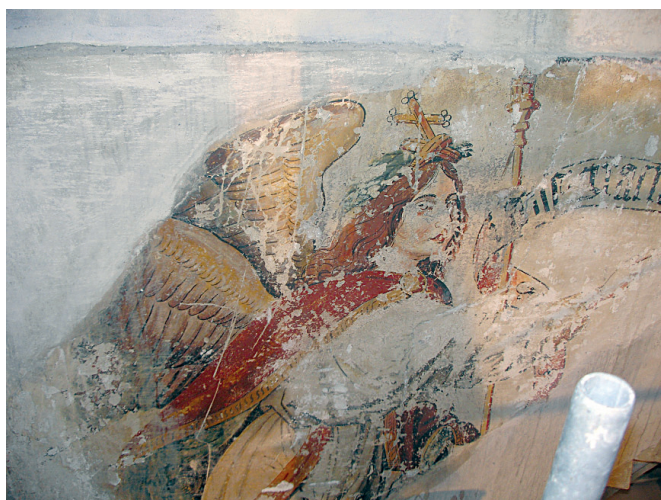
PROCESO DE RESTAURACIÓN DE LOS ÁNGELES DE LA BÓVEDA

Las bóvedas están pobladas de serafines y ángeles de seis alas descritos por el profeta Isaías como veneradores del Trono de Dios, que llenan cada uno de los plementos, y dragones decorando los nervios de las bóvedas. Destacando la intervención en ellas de distintas manos, ya que unas no tienen nada que ver con otras, en cuanto a ejecución técnica y artística. Mientras que como bien se expone anteriormente las representaciones de las calles inferiores, la técnica de ejecución sería al fresco con terminaciones al temple, claro ejemplo de ello; los detalles imitando a piedras preciosas y perfiles de los dorados de los nimbos, las cenefas que enmarcan a los personajes y ventanas, etc. Las escenas de la Pasión de Cristo y las bóvedas se realizarían al fresco. En esta intervención al igual que éstas, se han rescatado las que se encontraban ocultas por numerosas capas de cal en la zona superior del arco toral y que representan en los extremos a la Anunciación y en el centro a Dios Padre y el Espíritu Santo. Y un fragmento localizado sobre el arco, que comunica el presbiterio con la nave del Evangelio donde aparece representada Santa Victoria, siendo posible que en el frontal pudiese haber estado San Acisclo. Ya que según fuentes orales (el antiguo párroco) en la intervención de los años sesenta «...cuando llegué estaban picando y trozos de pintura estaban caídos en el suelo».

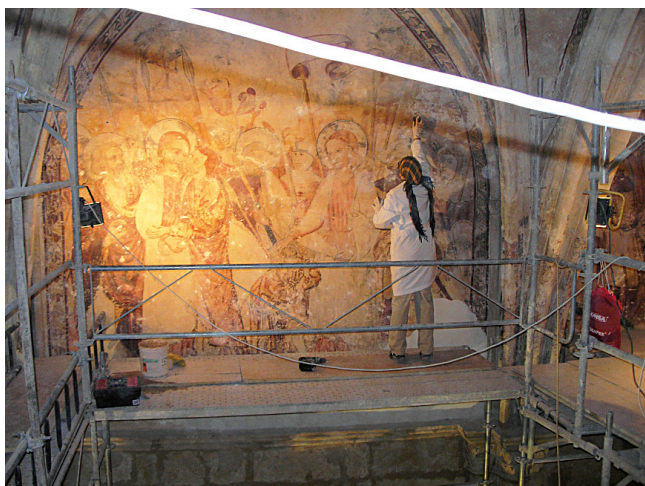
EL BESO DE JUDAS Y PRENDIMIENTO, DURANTE LA RESTAURACIÓN

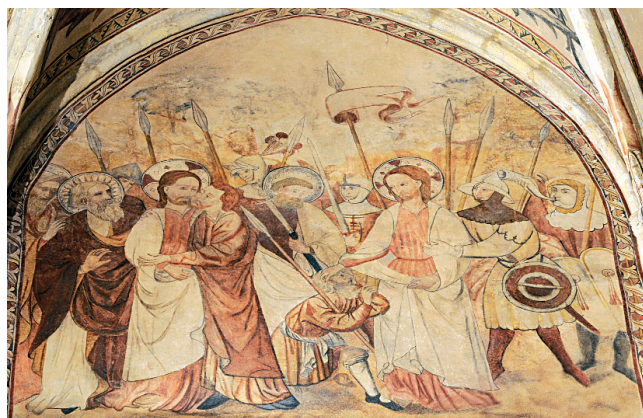
EL BESO DE JUDAS Y PRENDIMIENTO

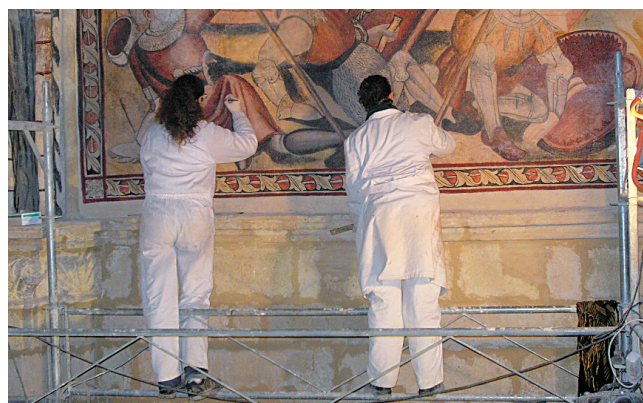
DETALLE DE LA RESURRECCIÓN DURANTE LA RESTAURACIÓN

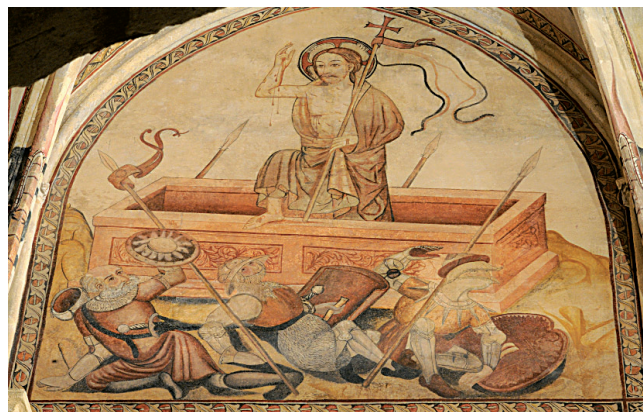
LA RESURRECCIÓN
