# VULNERABILIDAD EN LA COMUNA CINCO DE VILLAVICENCIO FRENTE A LAS AMENAZAS NATURALES

Por: FABIO NELSON TORRES CASTRO<sup>1</sup>  
ALDEMAR DÍAZ SÁNCHEZ<sup>1</sup>

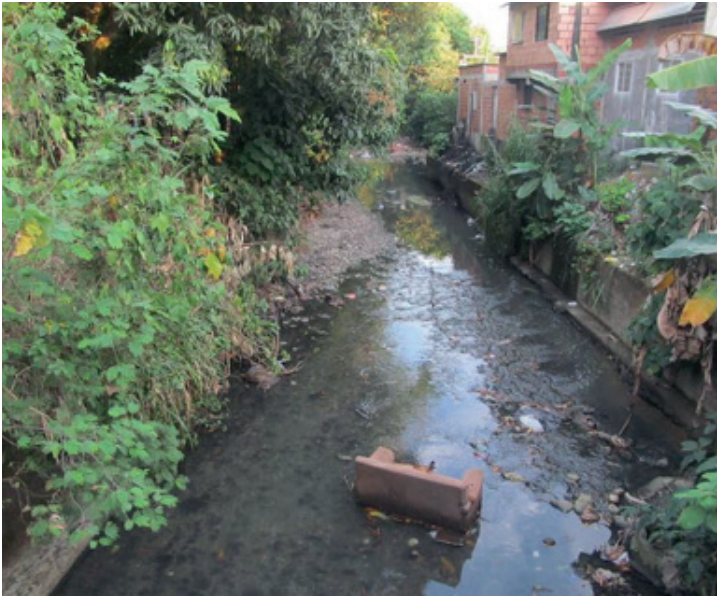
Claras y el Rio Ocoa, con construcciones que no han respetado la regulación ambiental, al punto que en varios sitios las edificaciones han tomado parte del área del cauce. Además, los cauces están altamente contaminados con todo tipo de desechos (colchones, muebles, llantas, etc.) que se acumulan y obstruyen la circulación del agua.

Figura 4 Caño Maizaro, sector del Barrio Dosmil. Se observan escombros y desechos humanos lanzados al cauce del caño Maizaro.

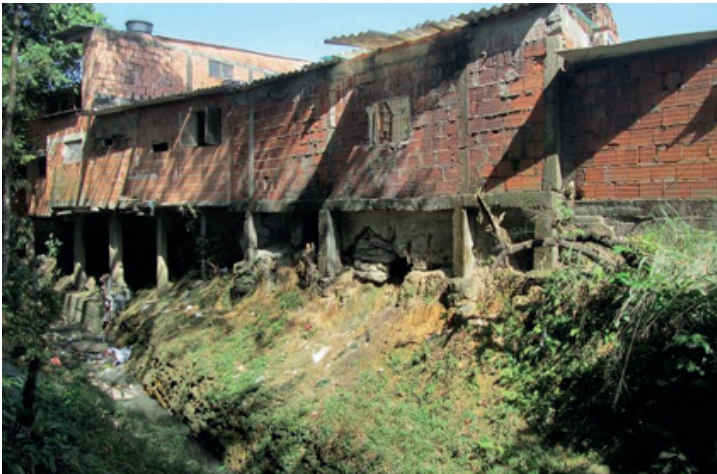
Figura 5: Tipos de vivienda. Viviendas invaden zonas de ronda de caños en superficies de inminente deslizamiento por erosión que causa la construcción misma y de las aguas propias del caño y lluvias, con inminentes consecuencias graves para sus pobladores. Esta fotografía muestra vivienda de estrato 1 en área de alto riesgo en el Barrio Estero Bajo sobre el caño la Cuerera.

La necesidad de vivienda de personas de bajos o mínimos ingresos que llegan a la ciudad, producto del desplazamiento forzado o sencillamente buscando alternativas de ingresos, las construyen en áreas de rondas de caños asumiendo, con conocimiento o sin él, riesgo de volcamiento de las construcciones, incluidas las que están sobre los muros de contención, porque sufren la socavación provocada por el caño.

Las viviendas que se pueden ver afectadas por volcamiento, son las que se encuentran sobre la ronda de los caños en los barrios construidos en el borde de los caños. Esa eventual situación es previsible no solo por la ubicación sino por la carencia de factores técnicos en su construcción por cuanto ellas obedecen más a un conocimiento artesanal. Nuevamente se debe señalar la falta de acción estatal para hacer respetar las rondas de los caños, para prevenir fatales consecuencias para las

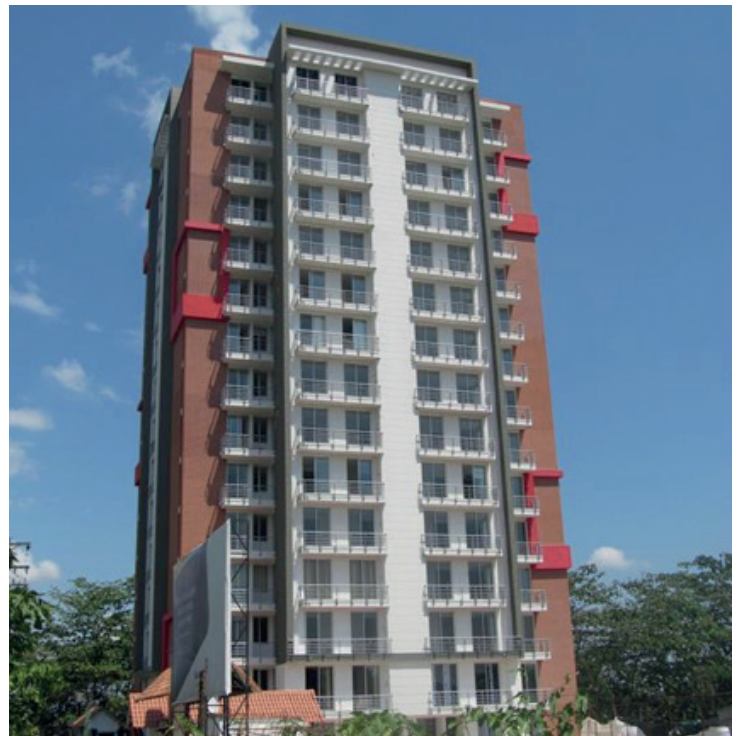
Figura 6 Edificio Morelia 3, sector de la terminal de transporte terrestre. Se observa el edificio Morelia 3, de 15 pisos.

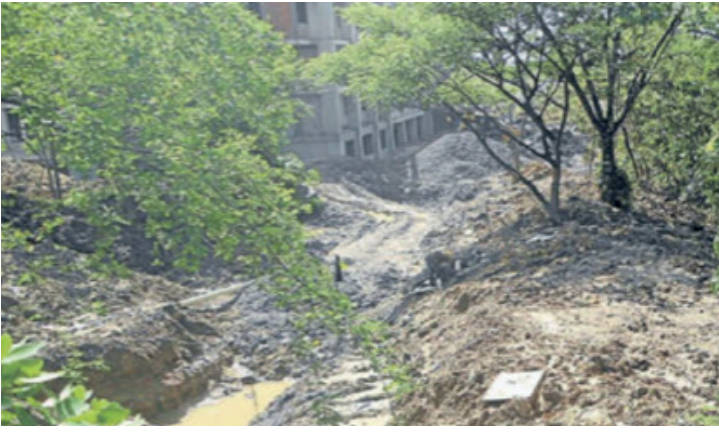
Figura 7 Alrededores del humedal el Charco, Universidad Santo Tomas. La imagen muestra la construcción de la universidad y la afectación a la ronda del humedal. Tomado de diario Llano Sie7edías.

En toda la comuna se encuentran construcciones comerciales tradicionales y modernas, institucionales, dotacionales y de servicios. En esta comuna hacen presencia edificios nuevos para universidades y hoteles de gran capacidad. En estos últimos casos de universidades, con aparente

violación de la regulación ambiental.
