LA COLEGIATA DE OSUNA EN CONTINUO PROCESO DE MEJORA. REAPERTURA DE LA CRIPTA FUNERARIA DE LOS AYALA Y UBICACIÓN DEL SAN JERÓNIMO PENITENTE EN SU HORNACINA ORIGINAL DEL SEPULCRO DUCAL

MIGUEL RANGEL PINEDA

Arquitecto

ADECUACIÓN Y REAPERTURA DEL ACCESO DE LA CRIPTA FUNERARIA DEL CAPITÁN AYALA

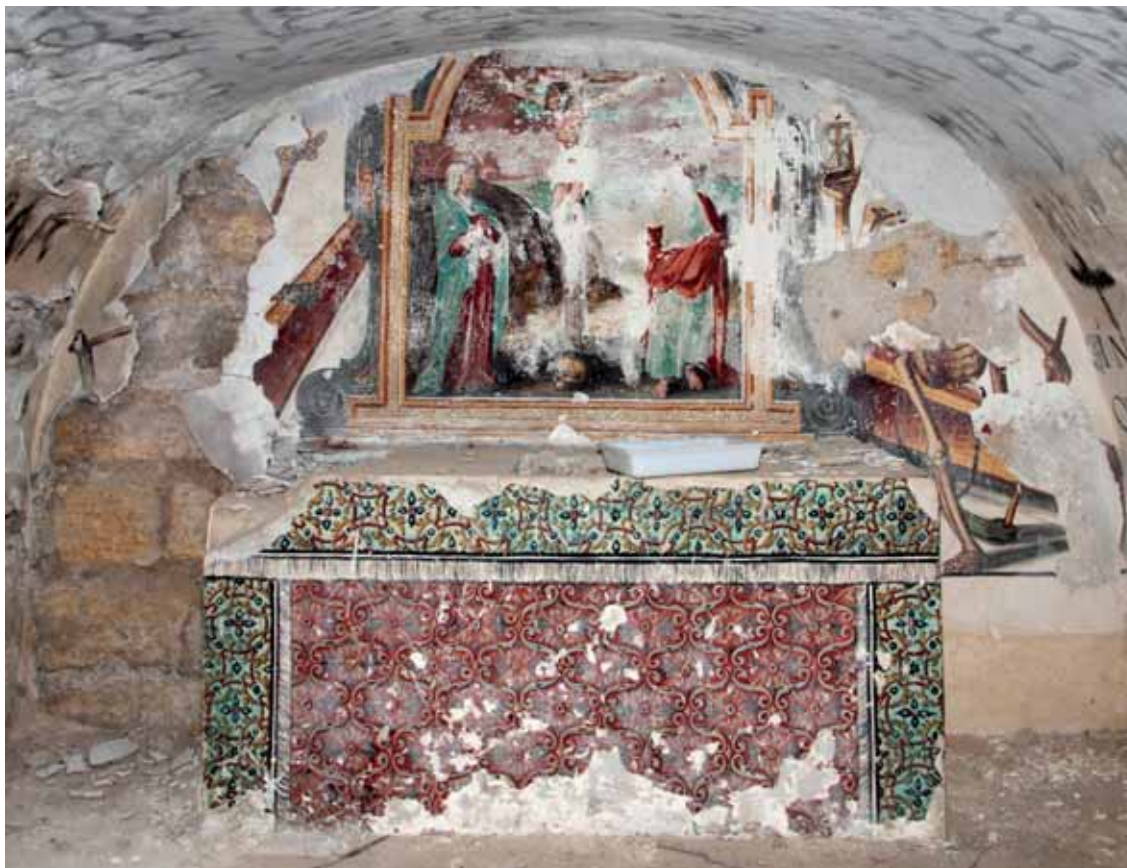
1. ALTAR DE LA CRIPTA FUNERARIA DE LOS AYALA, ANTES DE LA INTERVENCIÓN

En los muros de orientación este (escalera de acceso) y oeste (altar), se alternan zonas donde se han perdido por completo tanto los revoques como las pinturas, sobre todo en las zonas más próximas al lateral sur, con otras mejor conservadas donde permanecía el estrato pictórico de modo generalizado aunque en elementos como el Calvario, aparecían descamaciones y pulvurulencia de la policromía, que comenzaban a dañarlo seriamente.

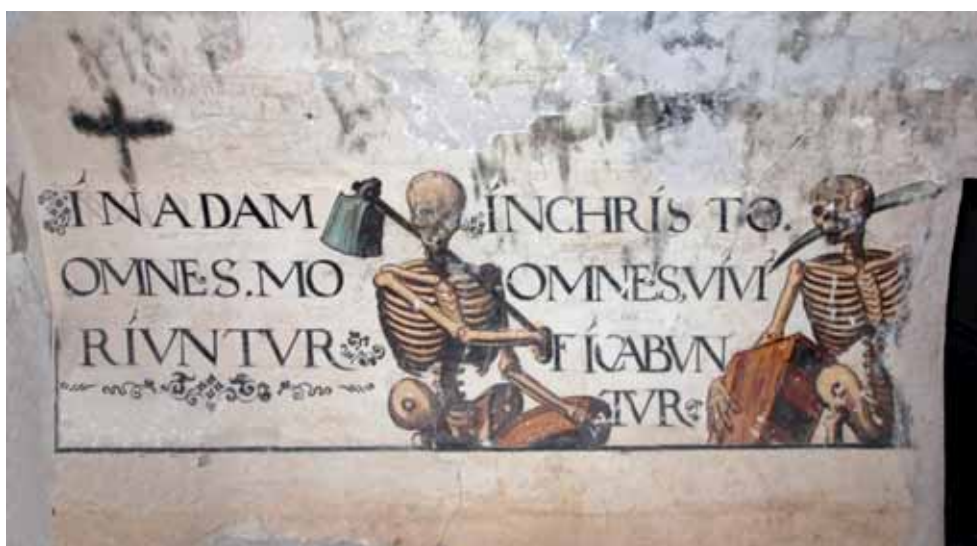
2. PINTURAS DEL MURO POR EL QUE SE ACCEDE A LA GALERÍA DE SEPULTURAS, ESQUELETOS PORTANDO LOS ATRIBUTOS DE LA MUERTE, ALUSIVOS A LO EFÍMERO DE LA VIDA

Las pinturas del muro que separa la cripta de la galería de sepulturas (norte), con la representación de la muerte, son las que se encuentran en mejor estado de conservación, al tratarse de un muro interno donde apenas había presencia de humedad. En este muro, las alteraciones más significativas estaban motivadas por daños antropogénicos, tales como grafitis, incisiones con objetos punzantes y golpes que no sólo provocan pérdidas del material, sino que contribuyen a la presencia y a la aceleración de otro tipo de degradaciones, y daños provocados por vandalismo con fuego: la combustión del oxígeno y el consiguiente desprendimiento de dióxido de carbono provocan un ennegrecimiento de la superficie, llegando en algunos casos a carbonizar la pintura.

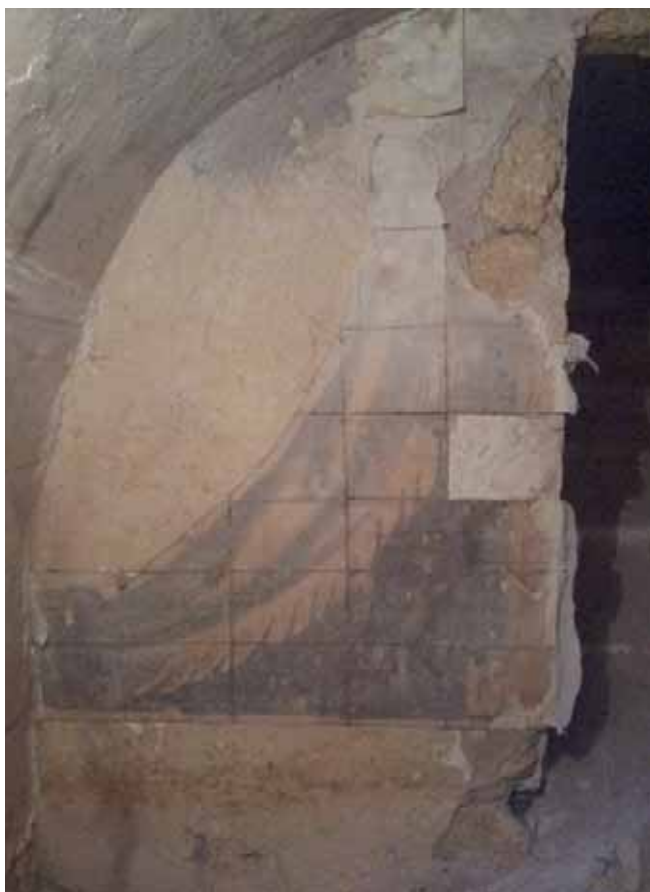
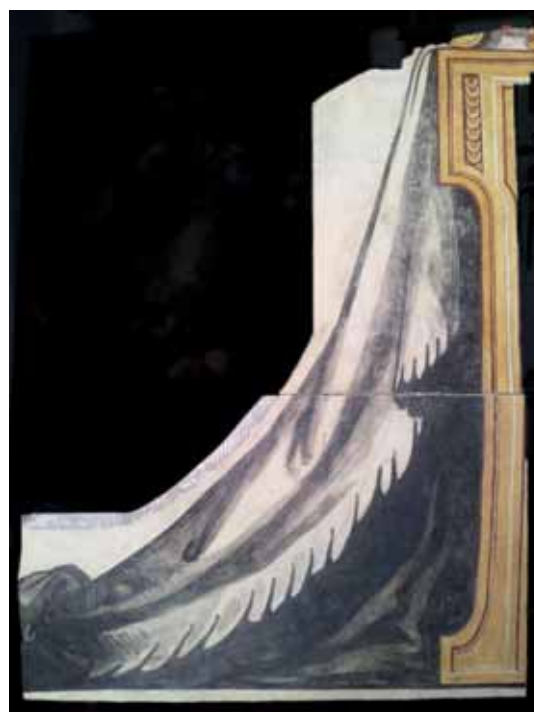
Debido al mal estado en el que se encontraban las pinturas (temple sobre estuco), en situación crítica y con riesgo de pérdida inminente y definitiva, debido al ataque continuado de humedades capilares y por filtración, junto a la falta de ventilación del recinto, el Patronato de Arte de Osuna tomó la decisión de actuar de emergencia por la técnica del arranque tipo «staco», arranque de la capa pictórica y el enlucido que la soportaba. Los trabajos de arranque y restauración de las pinturas fueron completados con éxito por don Carlos Javier Sánchez Távora y doña Regla Rossiñol Rodero, de RECAR S.C. Restauración de arte, por lo que los restos pictóricos que aún se conservaban se encuentran definitivamente a salvo y en perfecto estado de conservación, fijadas sobre paneles de plexiglás que luego se recolocan sobre los muros.

3. PROCESO DE ARRANQUE Y RESTAURACIÓN DE LAS PINTURAS.
(AUTOR: CARLOS JAVIER SÁNCHEZ TAVORA)

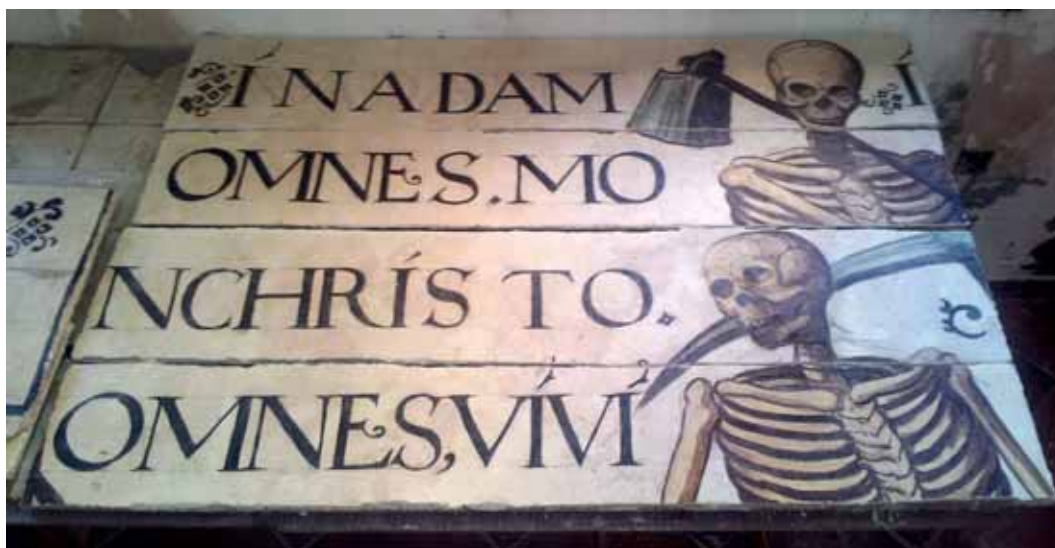
4. PINTURAS YA RESTAURADAS FIJADAS A LOS SOPORTES DE PLEXIGLAS. (AUTOR: CARLOS JAVIER SÁNCHEZ TAVORA)

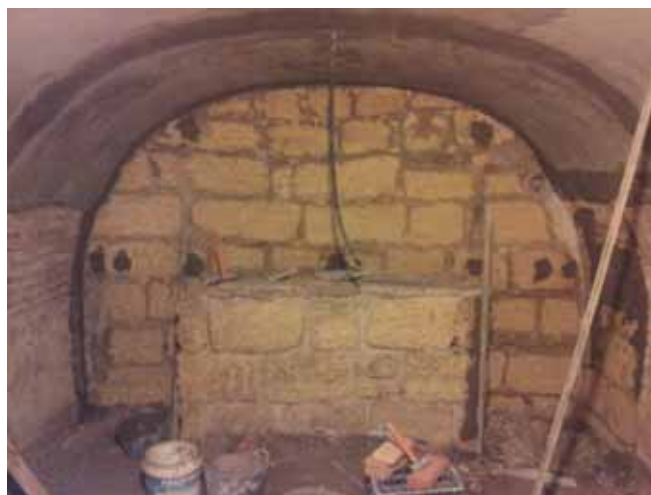
6. MURO OESTE, ALTAR YA CON LOS REVESTIMIENTOS RETIRADOS

Debido al mal estado en el que se encontraban los revocos o enlucidos de los muros, ha sido necesario retirarlos todos. Picando todos los paramentos y dejando al descubierto los sillares de piedra calcarenita y ladrillos cerámicos macizos, con los que están ejecutados los muros.

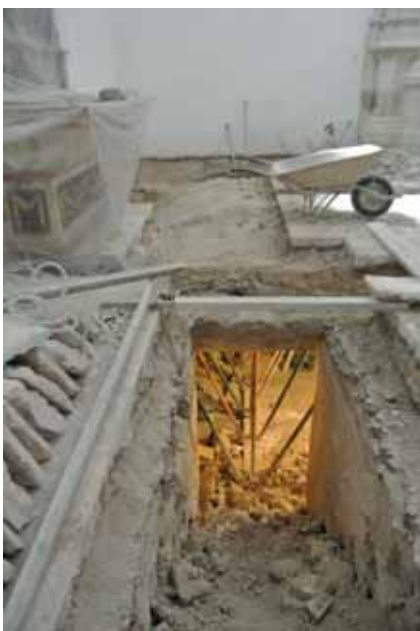
La bóveda que sirve de cubrición a la cripta, se encontraba parcialmente hundida. En principio se pensaba desmontar desde arriba una franja de unos 80 cm o 1 m, sirviéndonos de un formero o cimbra que sirviera de apeo al resto de la bóveda. No obstante al comenzar los trabajos, nos encontramos con que la bóveda había tenido una antigua reparación y que las rosas de ladrillo que, desde abajo, se veían abombadas eran un encofrado perdido que se había utilizado por debajo de la antigua bóveda para proceder a su reparación. Por lo que se decidió eliminar las dos rocas antiguas de ladrillo que se habían utilizado como encofrado, que no se encontraban en buenas condiciones, sustituyéndolas por una nueva que ha servido de soporte regularizado para el nuevo encofrado y enlucido que se ha dejado en la bóveda.

5. ANTIGUO HUECO DE LA ESCALERA, YA REABIERTO Y VISTA DE LA BÓVEDA DESDE LA CAPILLA DE LA VIRGEN DE LOS REYES

En primer lugar se abordó la reapertura del hueco de la vieja escalera que desembarcaba a la capilla de la Virgen de los Reyes, que se encontraba cegado. La reapertura de la escalera ayudará a mejorar las condiciones de humedad en la cripta puesto que aparecerá una corriente de aire cruzado, hacia una

No obstante, a los efectos de asegurar la estabilidad de la estructura, la bóveda ha quedado descargada, puesto que por encima de la misma se ha introducido una solera de hormigón armado, apoyada sobre tres vigas (reinterpretación de los arcos fajores), también de hormigón armado, que apoyadas sobre los muros laterales, recogerán las cargas que podrían llegar hasta la bóveda.

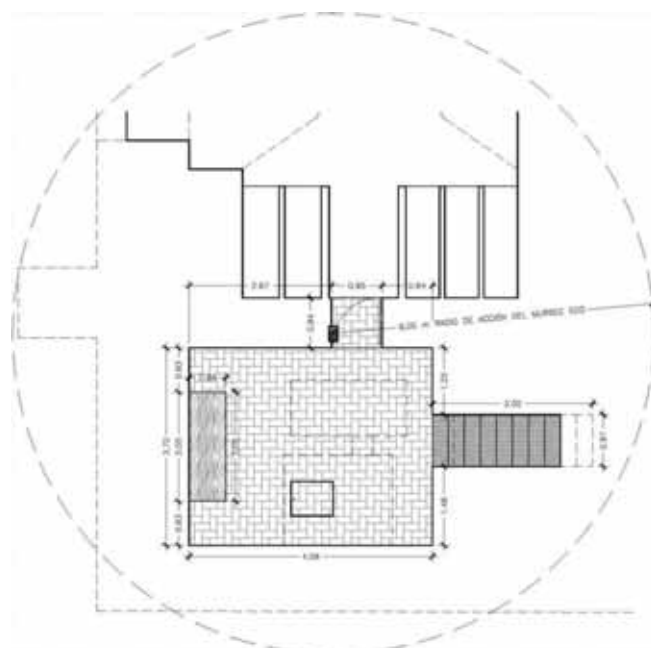
GRÁFICO 3. PLANTA DE DISTRIBUCIÓN DE LA CRIPTA, CON RADIO DE ACCIÓN DEL SISTEMA MURSEC

Para eliminar los problemas de humedad de los muros, se ha instalado un sistema de electro-ósmosis activa MURSEC una solución eficaz para el tipo de humedad capilar que mayoritariamente teníamos en los muros de la cripta, toda vez

que ya se ha pavimentado todo el entorno de la Colegiata lo que ayudará a evitar la presencia de humedades por filtración. Con este sistema, actuamos provocando que el agua descienda a través de los muros hacia el subsuelo, debido a la polaridad negativa de las moléculas de agua.

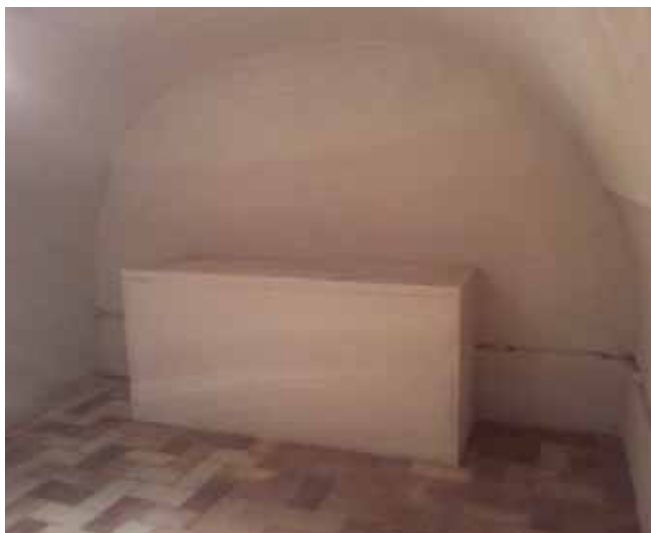
6. MURO OESTE, ALTAR A LA ESPERA DE RECOLOCAR LAS PINTURAS

Para enlucir los muros y la bóveda, se ha aplicado un mortero microporoso especial denominado *DRAINING*, el cual acelera enormemente el proceso de secado, permitiendo que la pared pudiera ser pintada en tan sólo dos semanas después de su aplicación. Se trata de un mortero de saneamiento compuesto por una red de microporos que absorben y extraen la humedad remanente del muro evaporándola y lanzándola a la atmósfera. Este tipo de morteros representa el máximo respeto a los materiales originales, al mismo tiempo que permite una máxima transpirabilidad y absorción de sales.

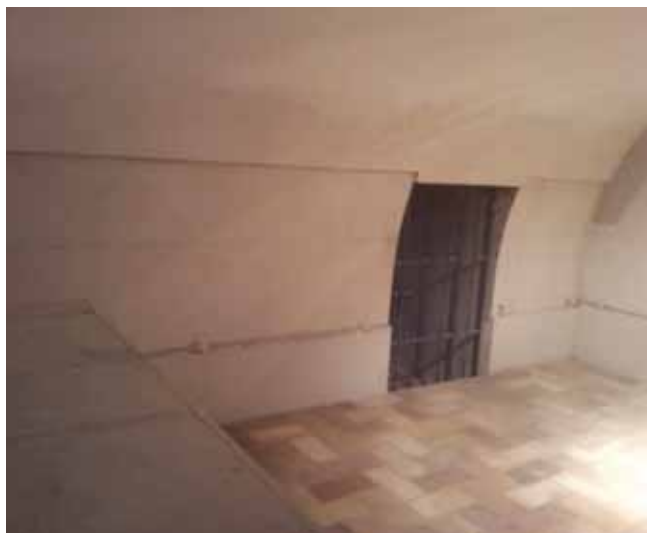
7. MURO DIVISORIO CON GALERÍA DE ENTERRAMIENTOS, A LA ESPERA DE RECOLOCAR LAS PINTURAS

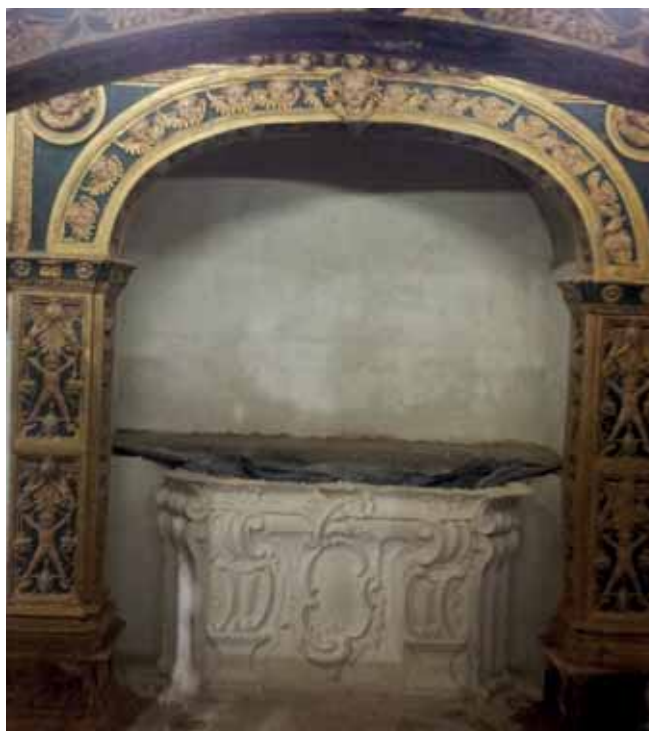
10. HORNACINA EN LA CAPILLA DEL SANTO SEPULCRO

El interior de la hornacina no tenía una sección de planta completamente rectangular, sino que era trapezoidal, lo que hubiera dificultado mucho introducir la obra en el hueco. Por lo que se ha decidió modificarlo para dejarlo en un rectángulo perfecto de 2,23 x 1,08 m, para garantizar que entre la pieza. Al modificar dicho hueco, picando las fábricas, se pudo comprobar que los muros son una fábrica enripiada, de piedra calcarenita, presentando una importante grieta en el arco, que ha sido cosida mediante seis grapas de acero galvanizado.

Una dificultad añadida para devolver la terracota a su hornacina es que el arco exterior que enmarca la hornacina es un arco carpanel más bajo que el del techo de la hornacina que si está adaptado a la forma de la obra, que como se ha dicho es un arco rebajado. El arco carpanel, es también un tipo de arco rebajado, que incorpora otros dos arcos en los extremos, por lo que el arco exterior es más bajo y más cerrado que el interior y, por tanto, que el del san Jerónimo. Por tanto, para poder introducir el san Jerónimo en la hornacina, además de retirar las molduras doradas que lo enmarcan, ha sido necesario rebajar provisionalmente 10 cm la mesa del altar barroco que acompañaba a esta obra de arte.

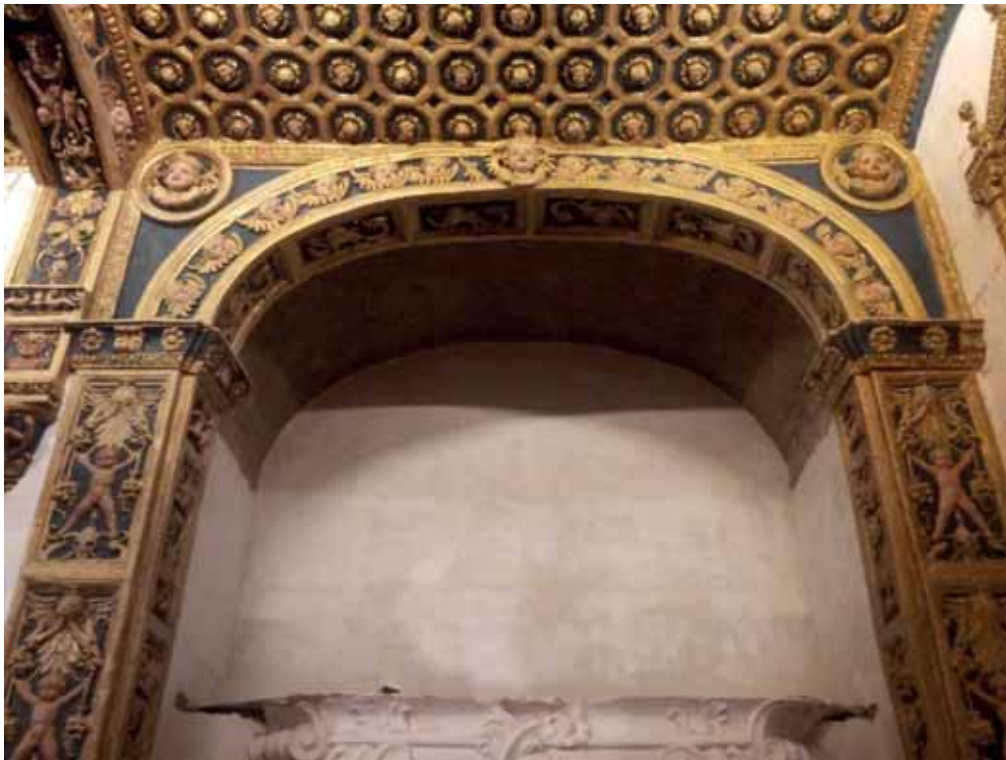
11. DETALLE DEL INTERIOR DE LA HORNACINA ANTES DE RECOLOCAR LAS YESERÍAS

El siguiente paso ha sido sanear la hornacina, para lo que se ha comenzado por retirar las yeserías existentes en su interior, que están siendo restauradas por don Carlos Javier Sánchez Távora y doña Regla Rossiñol Rodero, de RECAR S.C. Restauración de arte. Una vez retiradas las yeserías, se retiró el antiguo soporte de madera al que estaba fijado el san Jerónimo, puesto que como ya se ha dicho volverá con su nuevo soporte.
