## RESTAURACIÓN DE UN CUADRO DE GRAN FORMATO CON LA REPRESENTACIÓN DE SANTA ANA, LA VIRGEN Y EL NIÑO

CARLOS JAVIER SÁNCHEZ TÁVORA

## RESTAURACIÓN DE LA ESCULTURA EN MADERA DE INMACULADA CON NIÑO, PERTENECIENTE A LA COLEGIATA DE OSUNA

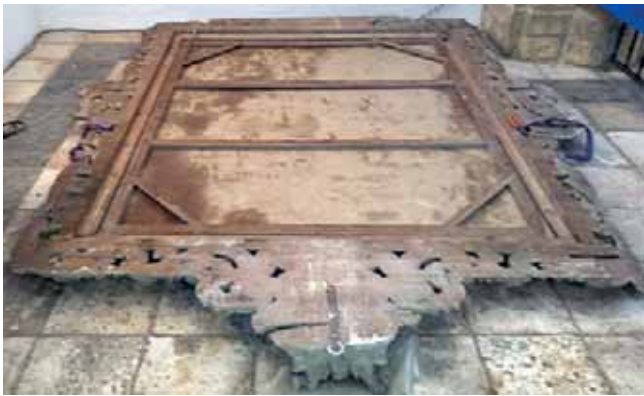
2

El proceso de intervención comenzó buscando los puntos de anclaje que tenía el cuadro para posteriormente quitarlos, y con la ayuda de personal del Ayuntamiento, descolgarlo y bajarlo (fig. 2).

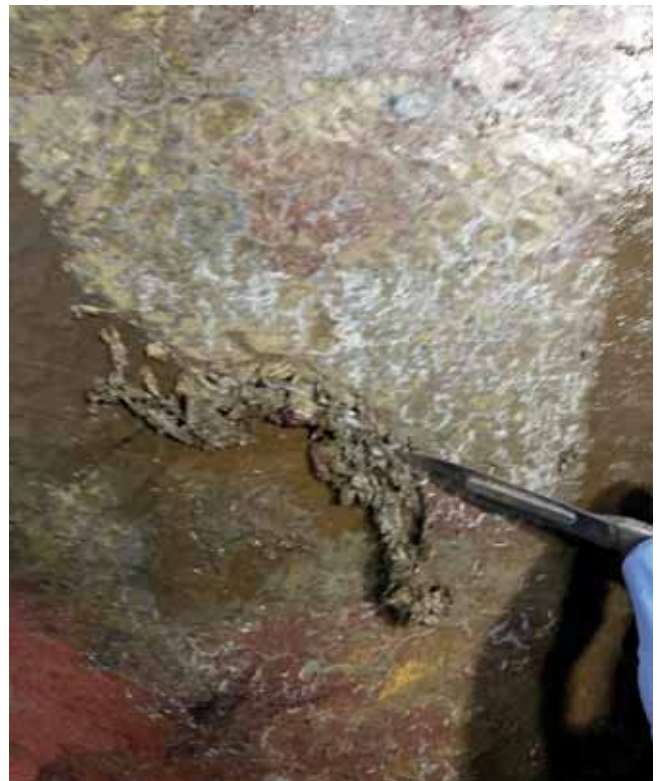
3

Una vez fijadas, hicimos catas para determinar el tipo de mezcla de disolventes a utilizar para la eliminación de los repintes. Fue en ese momento en el que nos dimos cuenta del espesor de los repintes y de que se superponían unos a otros, en algunos lugares, hasta en cuatro ocasiones (fig. 3).

El proceso de eliminación de repintes hubo que hacerlo en dos fases. En la primera eliminamos las capas mas espesas en su totalidad y gran parte de las mas finas, sin insistir en exceso ante el riesgo de degradar la preparación y disgregarla.

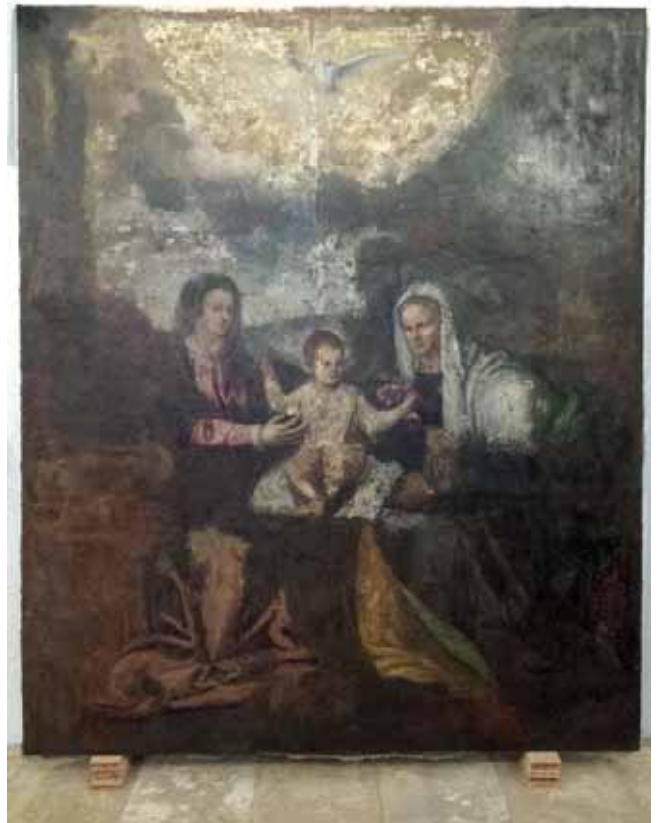
7

Una vez montado, colocamos el cuadro en vertical para ir trabajando sobre él, acometiendo la segunda fase de eliminación de repintes, hasta retirarlos por completo, dejando lo que quedaba de la capa pictórica a la vista. También eliminamos injertos de tela muy burdos que habían hecho en las grandes lagunas que posteriormente rellenarían con almagra (fig. 7).

Para igualar las zonas en la que eliminamos los trozos de tela añadida, preparamos injertos de tela de similares características al soporte original, recuperando restos que teníamos guardados de reentelados anteriores, al ser este soporte muy estable.
