CASO CLÍNICO: ROTURA DEL AISLANTE DEL ELECTRODO DE UN MARCAPASOS

RUPTURE OF THE PACEMAKER ELECTRODE INSULATION

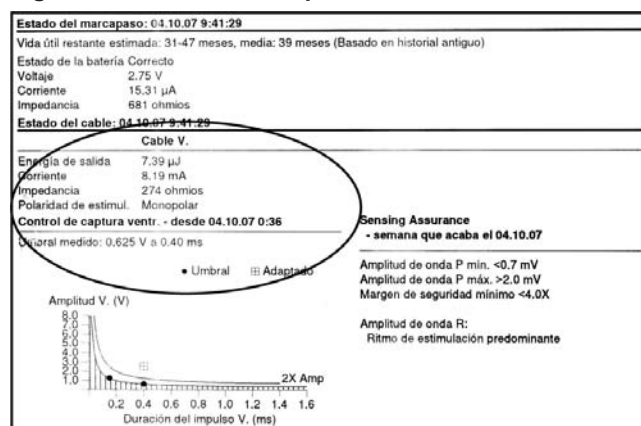
Figura 1. Medida de la impedancia.

En la última revisión la impedancia estaba por debajo de 300 Ω (figura 1) y el paciente refirió unos pinchazos tipo descarga eléctrica en la zona de implantación del MP que cesaron al programar la detección en monopolar. Se decidió el recambio de todo el sistema de estimulación.

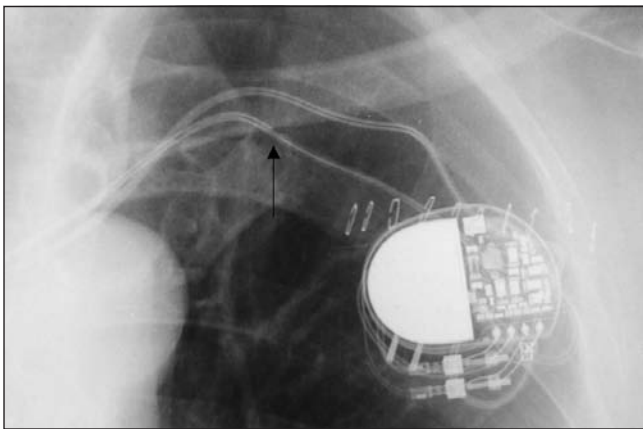
Figura 3. Post-recambio.

Fue en la radiografía de control post-implante donde se apreció la pérdida de solución de continuidad del aislante del electrodo en el ángulo que forman la clavícula con la primera costilla (figura 3).

Con el desarrollo de este caso clínico evidenciamos que la impedancia del electrodo baja cuando se rompe el aislante, en nuestro caso por cizallamiento clavicular, con umbrales normales y fuga de corriente que provocó estimulación pectoral intermitente.

El implante del nuevo sistema de estimulación se realizó sin complicaciones y bien tolerado por el enfermo.
