## Restauración de hábitats en el lago de Caicedo Yuso y Arreo

Sarriegi, M.<sup>1\*</sup>, Carreras, J.<sup>2</sup>

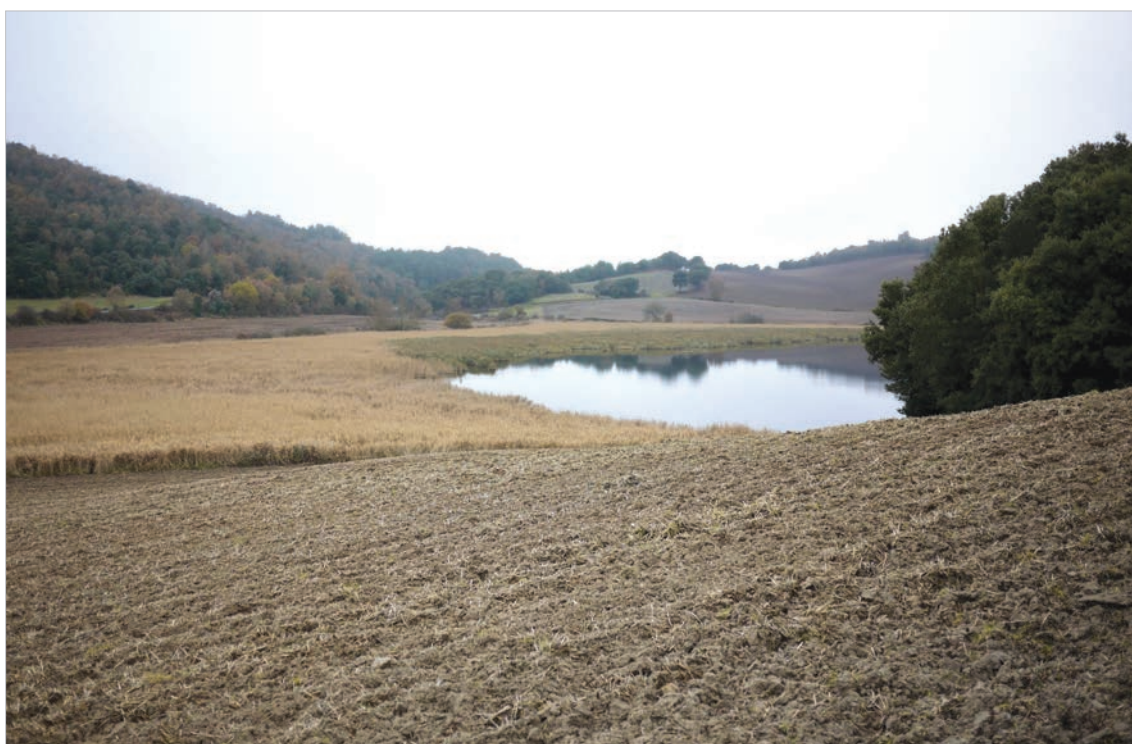
Los ecosistemas de su entorno estaban sometidos a diversas presiones relacionadas principalmente con la actividad agraria, como la contaminación difusa derivada de la utilización de abonos y fitosanitarios, la detracción de caudales con destino para riegos, y los acarreo de materiales durante los períodos en los que los terrenos carecen de una cubierta vegetal protectora (*Fig. 2*).

**Figura 2.** La roturación de los terrenos de cultivo objeto del proyecto se ha venido realizando desde hace décadas, hasta el mismísimo borde del lago.

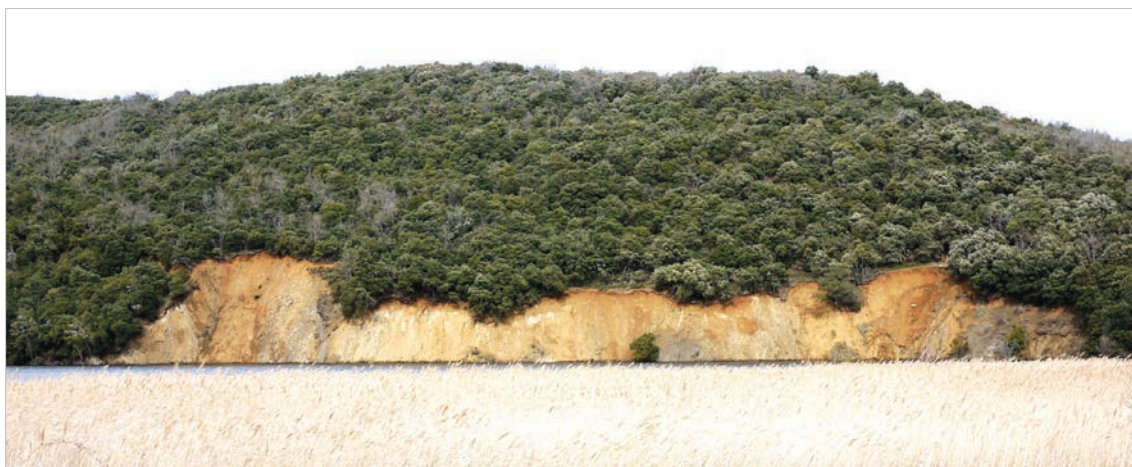
Además, se realizó un diagnóstico sobre el estado y consecuencias de la situación inestable mostrada en buena parte de la ladera norte del lago (*Fig. 4*), dado que la erosión y desplome del mismo se identificaba como un factor clave de amenaza. El análisis hidrogeológico concluyó que los procesos de inestabilidad que se dan son naturales si exceptuamos desencadenantes excepcionales como los provocados por la construcción de pistas o la detracción masiva de agua del lago, en momentos puntuales de fechas anteriores. Dado que no se prevé la reproducción de este tipo de desen-

**Figura 4.** Vista general de la ladera norte del lago.

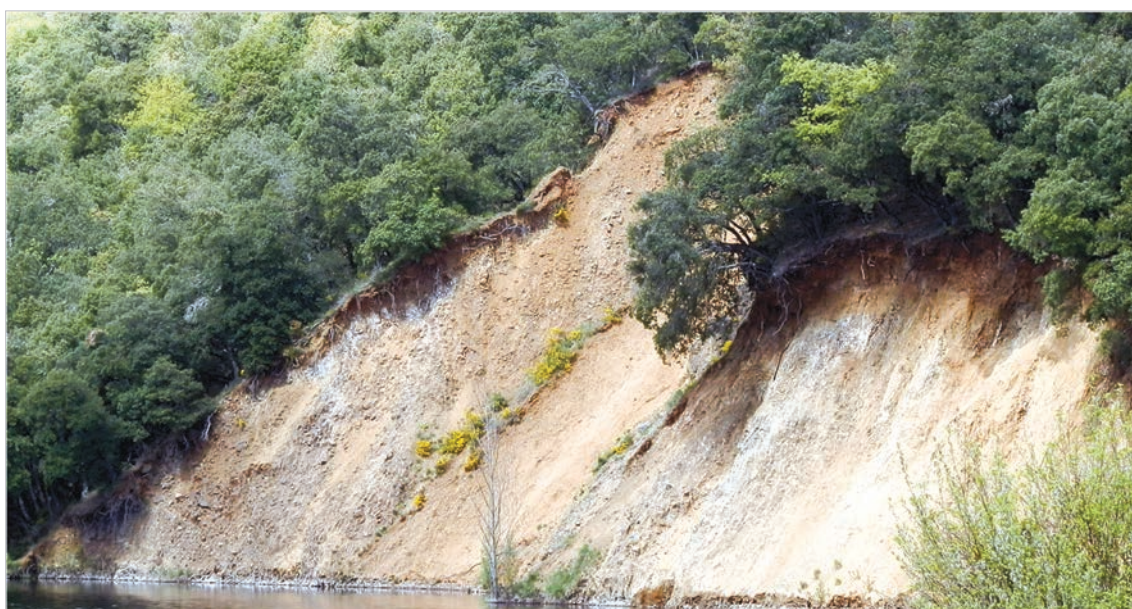
cadenantes exteriores, la dinámica erosiva en el talud continuará produciéndose de acuerdo a la propia hidrogeología natural, por lo que se estimó que no eran necesarias ni aconsejables actuaciones dirigidas a la “corrección” forzada de dichos procesos (*Fig. 5*).

**Figura 5.** Detalle de los sucesivos deslizamientos de ladera enmarcados por la vegetación en el extremo occidental del frente de inestabilidad en el talud norte del lago. Se observa la litología ófítica subaflorante en la mayoría de la superficie expuesta sin vegetación. Fuente: Basoinsa, 2014.

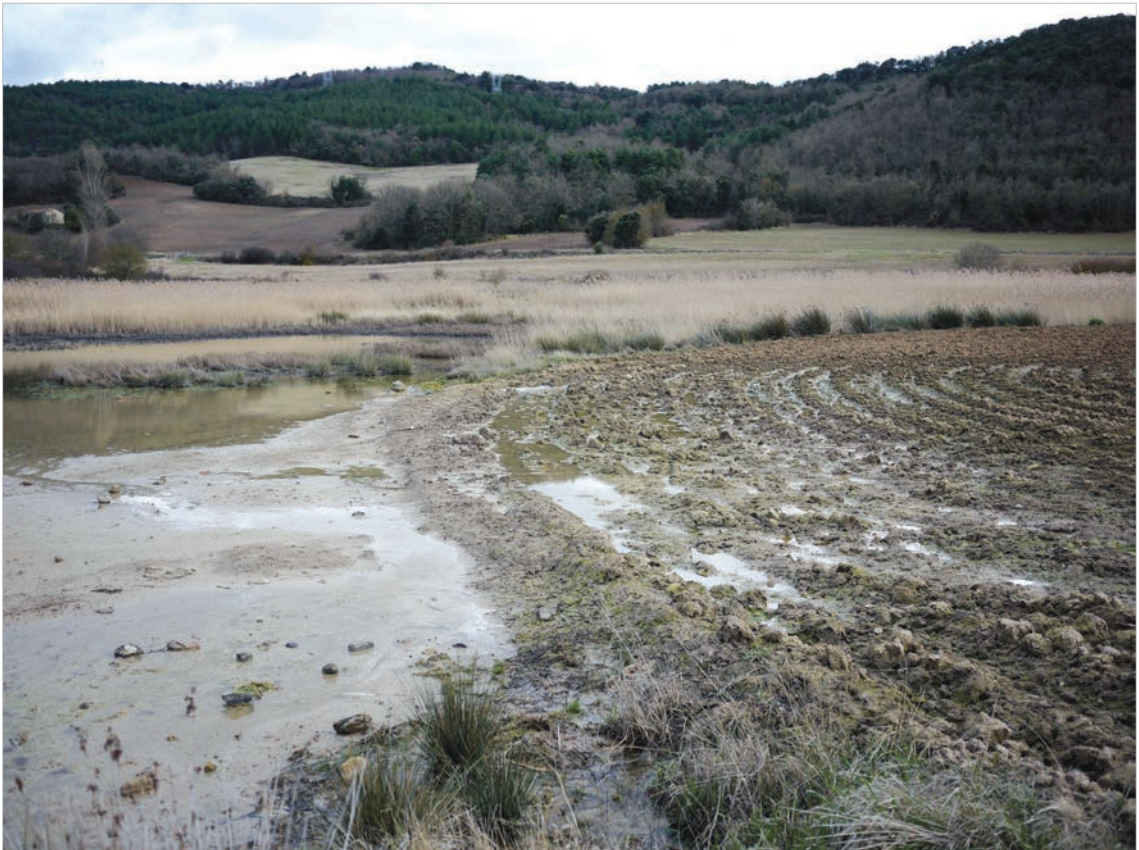
Se realizó mediante restitución morfológica en la zona basal perimétrica del lago, en aquellas parcelas donde previsiblemente en el pasado se pudieron generar rellenos derivados de la actividad agrícola (roturación y drenajes) (*Fig. 6*). Los rellenos a corregir se identificaron de forma previa a través de perfiles transversales, que luego fueron confirmados en el terreno, mediante catas realizadas por medios mecánicos (*Fig. 7*).

**Figura 6.** Zona de roturación en el límite del humedal, con invasión de éste.

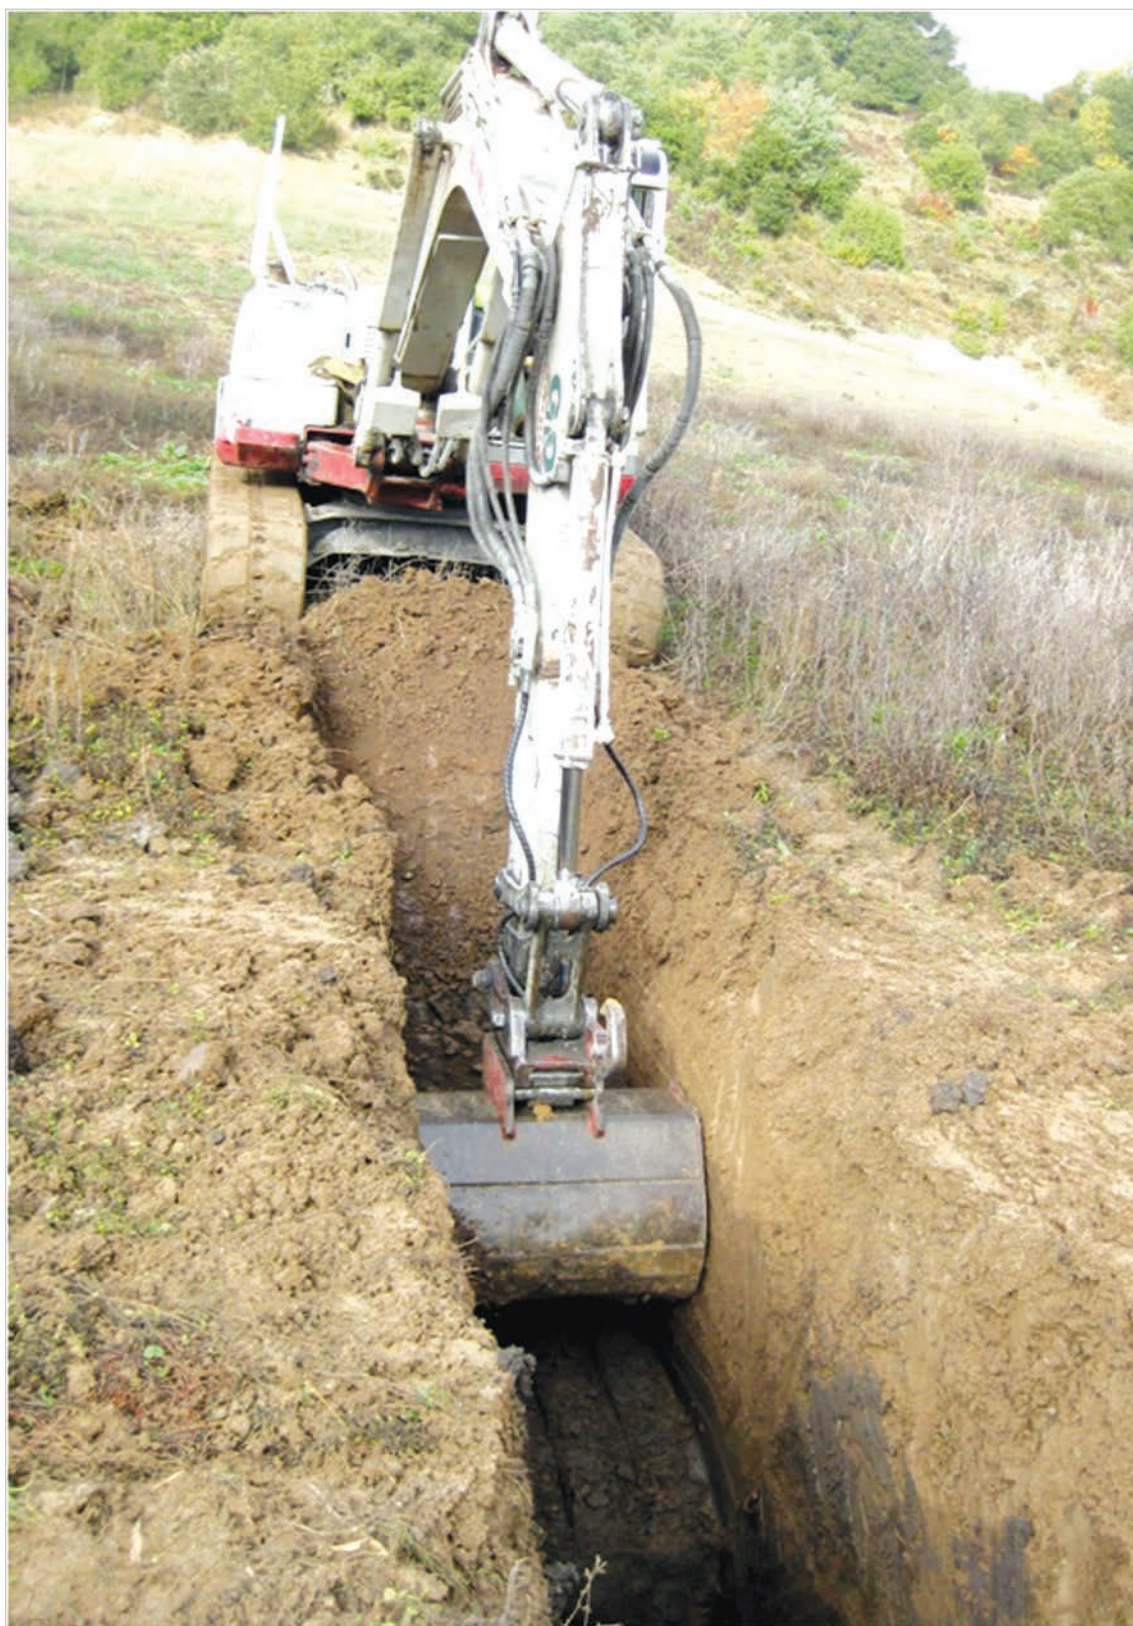
**Figura 7.** Cata realizada en obra para determinación del nivel de relleno artificial en el perímetro del lago.

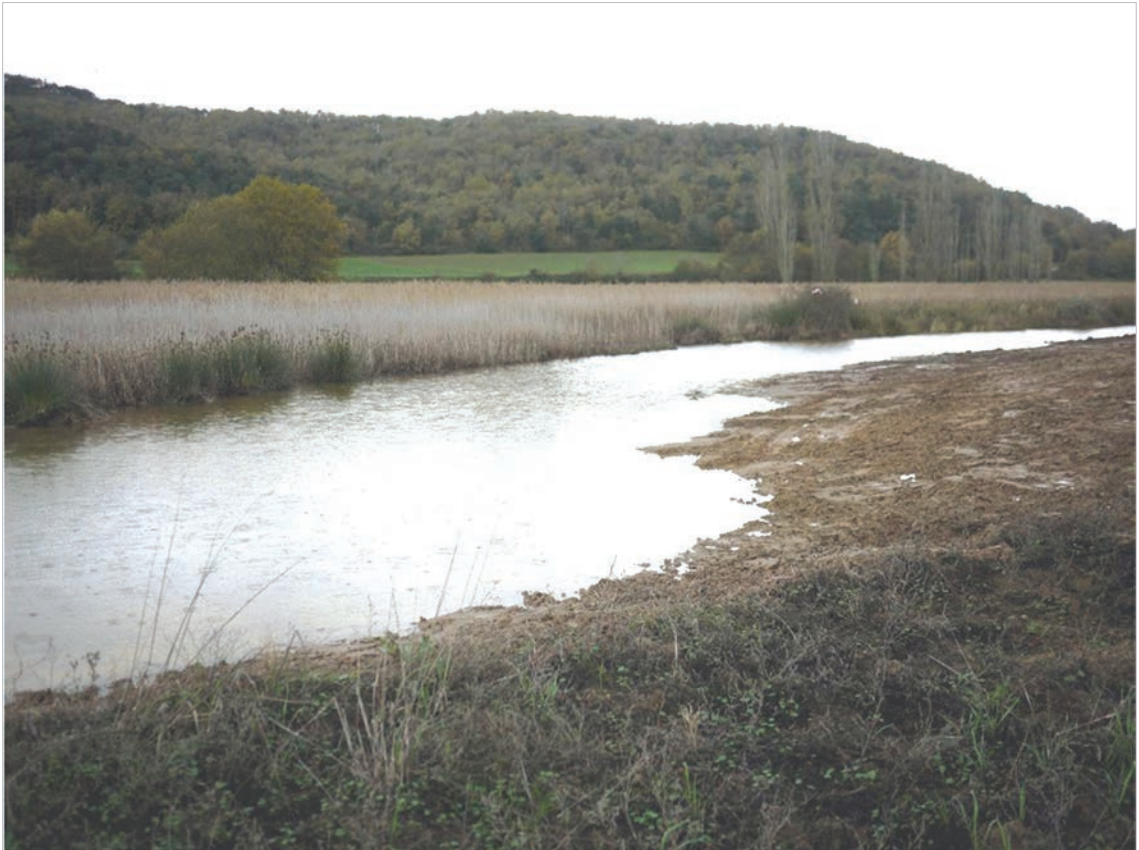
Esta actuación ha permitido el aumento del vaso lagunar en una extensión total de 1300 m<sup>2</sup>. Las zonas húmedas asociadas han aumentado también de manera notable (*Fig. 8*).

**Figura 8.** Área del vaso lagunar recuperada mediante excavación.

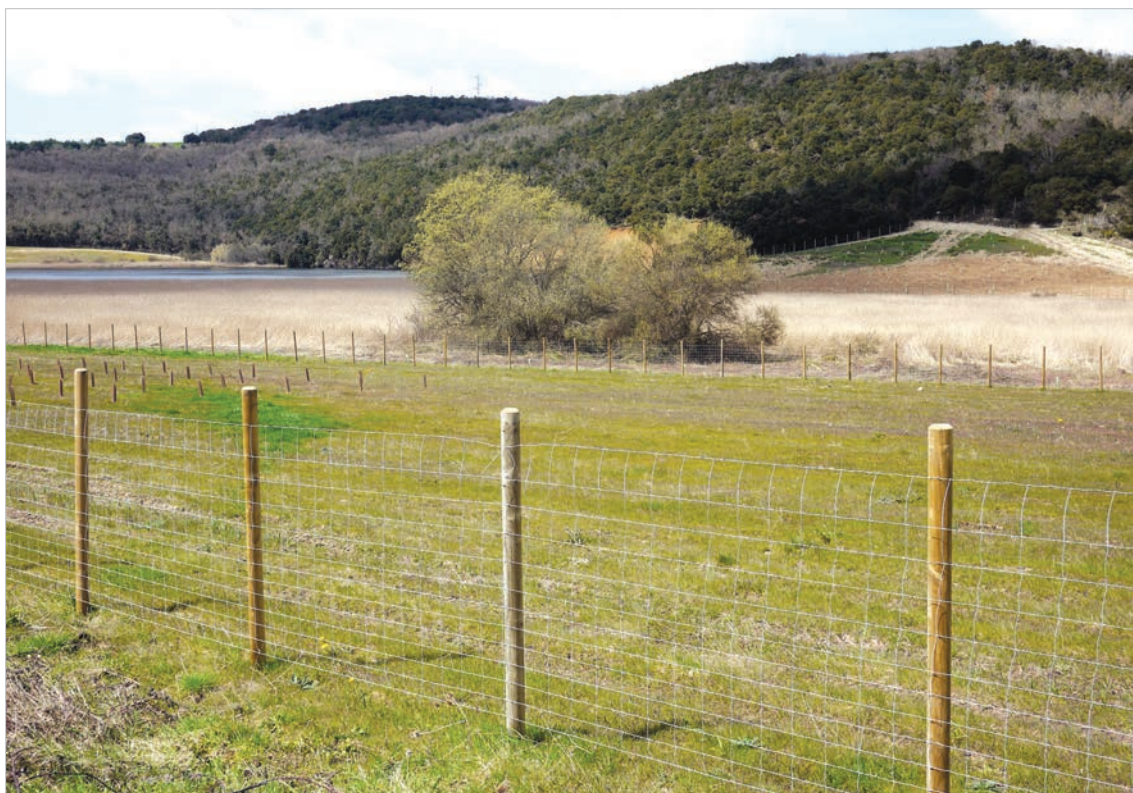
**Figura 10.** Cierre de parcelas para protección de las áreas destinadas a evolución libre, con los rodales de plantación en su interior, a la izquierda.

Con este fin, se realizaron cierres perimetrales o cuasi-perimetrales en todas la parcelas (*Fig. 10*), cuidando conservar la permeabilidad general para el paso de la fauna mayor. La superficie total preservada para su evolución espontánea es de 62 541 m<sup>2</sup>.

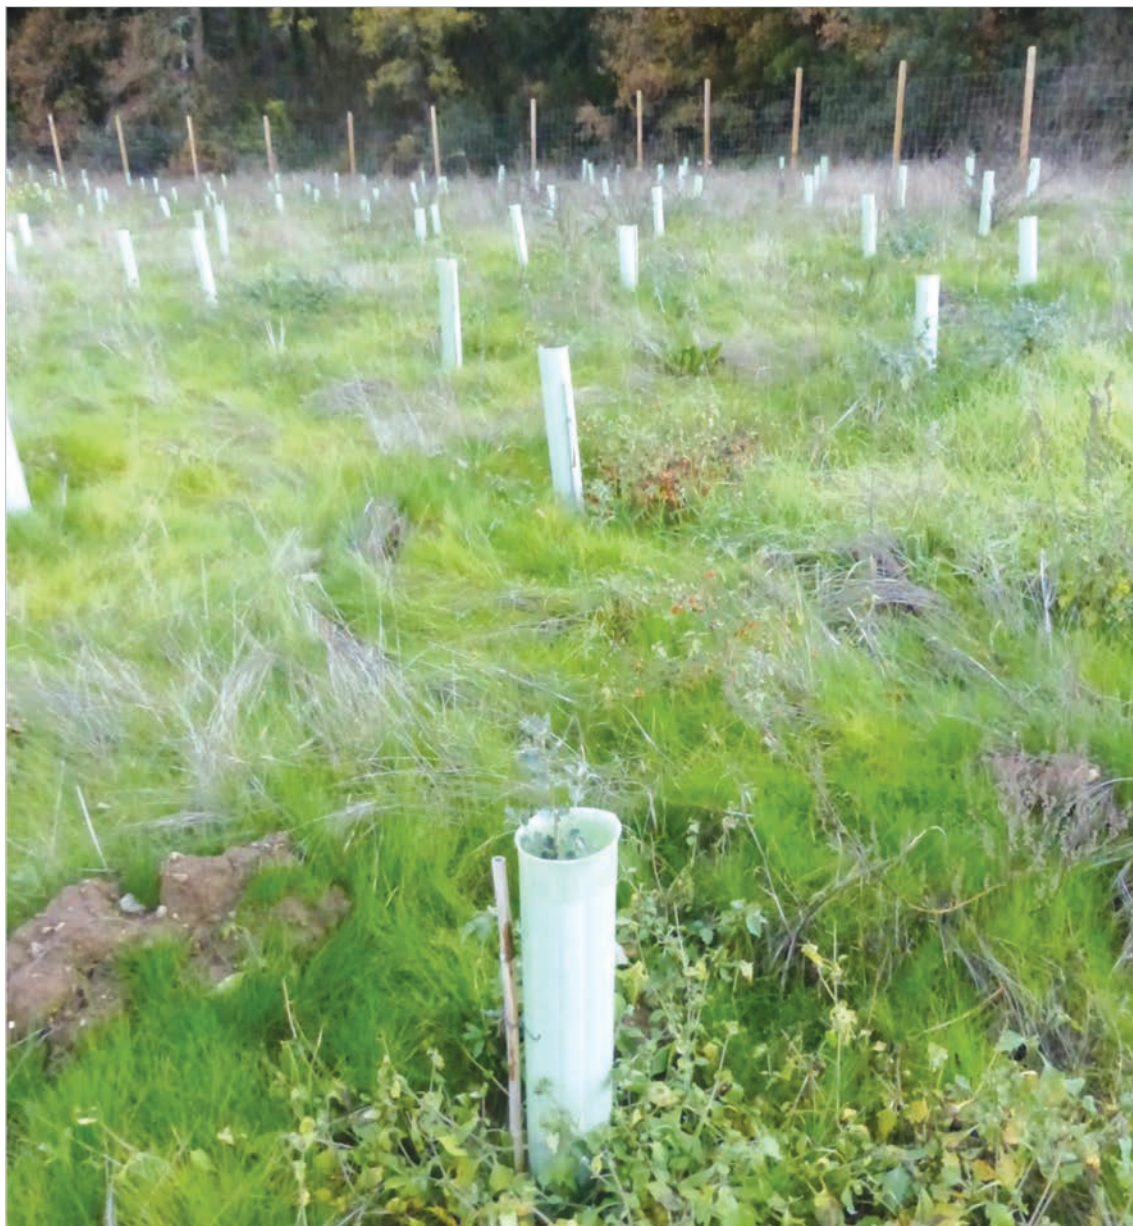
Aunque el proyecto previó la siembra parcial de algunas zonas afectadas por el movimiento de tierras, no fue necesaria su ejecución debido a que no se produjeron problemas erosivos, y la propia germinación espontánea del banco de semillas presente en el suelo resultó más que suficiente (Fig. 13).

**Figura 13.** La respuesta de la cobertura herbácea ha sido inmediata sin necesidad de siembra.

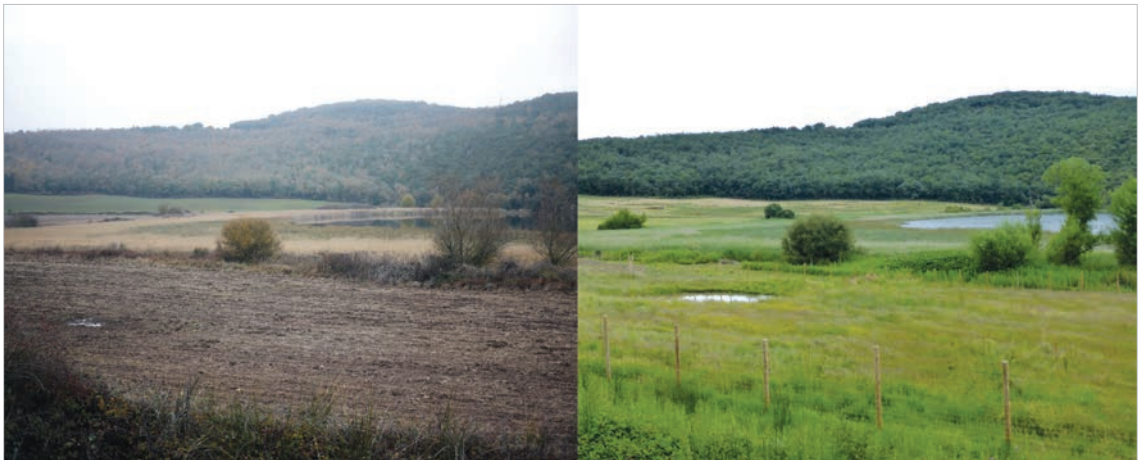
Por el tiempo transcurrido, aún es pronto para poder realizar una valoración fehaciente de las acciones, pero a nivel paisajístico se puede apreciar que la mejora ha sido inmediata, y a nivel ecosistémico se intuye una progresión futura muy rápida en el tiempo (*Fig. 14*).

**Figura 14.** Imagen comparativa entre la situación de 2012 previa a las actuaciones y 2015 posterior.
