Vol. 10. Nº 120

Año 2019

APLICACIÓN DEL ÍNDICE HIDROGEOMORFOLÓGICO (IHG) EN LA CUENCA DEL SEGURA: EMBALSE DE LA FUENSANTA- LLANO DE LA VIDA (DESEMBOCADURA DEL RÍO TAIBILLA)

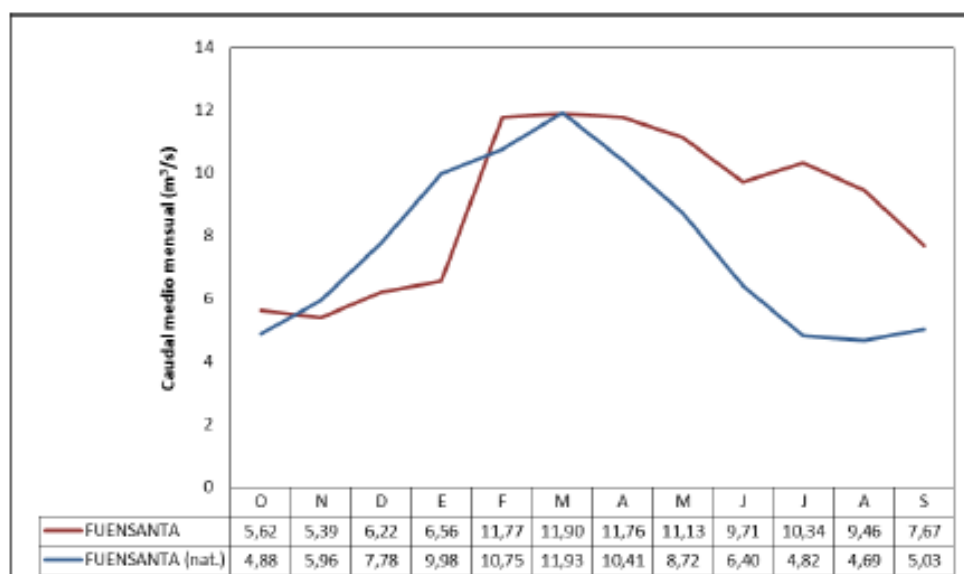
Figura 3. Comparación del módulo mensual registrado en la estación foronómica del embalse de la Fuensanta —FUENSANTA— y el régimen de caudal naturalizado —FUENSANTA (nat.)—

Como puede apreciarse, el régimen natural se invierte parcialmente —línea roja— con la construcción del embalse. Aunque también se localiza un máximo en marzo, a partir del mes de enero el caudal asciende repentinamente manteniéndose alto hasta finales de la primavera. Este hecho responde a un incremento en el caudal de desembalse como medida de prevención tras la continua acumulación de agua durante los meses de otoño e invierno. En verano aparece un máximo secundario que viene explicado por la demanda de recursos hídricos surgidos en esta época del año.

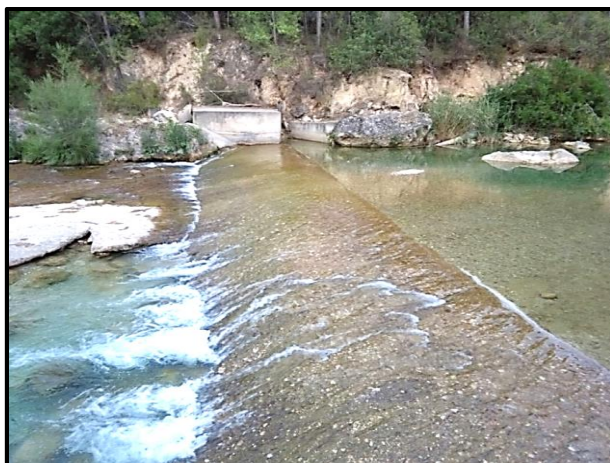
Figura 4. Fotografía de la represa de la estación de aforo de Yeste, en funcionamiento desde 1930 a 1946.

La función básica de cualquier sistema fluvial es, junto con el transporte hídrico, la movilización de sedimentos aguas abajo. Así, el principal impacto sobre la disponibilidad y movilidad de sedimentos en este sector recae en la existencia aguas arriba de la presa del embalse de la Fuensanta, la cual genera un déficit sedimentario en el tramo evaluado. A ella le preceden tres represas (dos en el río Segura y una en el río Tus), en la actualidad inactivas, que formaron parte de las estaciones foronómicas de Yeste (1930-1946) y de Tus (1930-1962). Estas barreras (véase la Figura 4) retienen materiales gruesos y son vaciadas periódicamente. La colonización y maduración vegetal de la ribera en las barras de sedimentos confirman la existencia de anomalías en el transporte de materiales sólidos. En consecuencia, este déficit sedimentario ha desencadenado procesos de incisión en el cauce.

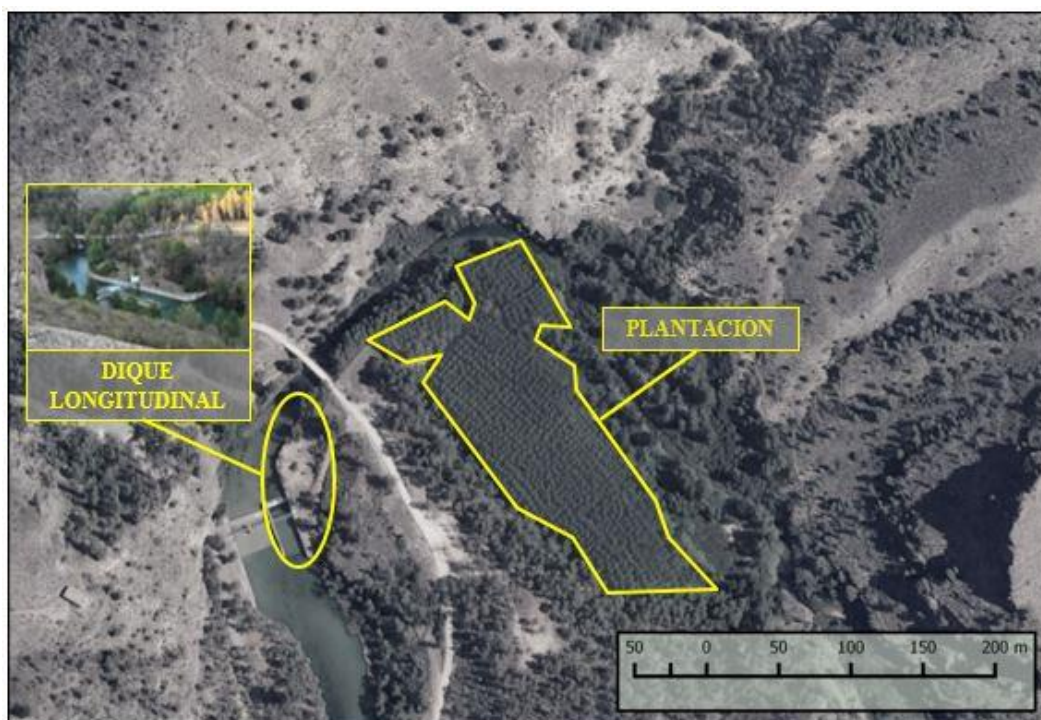
Figura 5. Ortofoto del año 2012, en ella se muestran los principales impactos en la llanura de inundación del subtramo 1

El curso alto del río Segura se caracteriza por el encajamiento de su cauce y la ausencia de llanura de inundación en numerosos tramos, el que nos ocupa es uno de ellos. En el primer sector únicamente el lóbulo del meandro contiguo a la estación de aforo (en la margen derecha) se asemeja a un llano inundable (s.s.). Ocupado por una plantación de *Populus nigra* (véase la Figura 5), hace décadas esta superficie debió participar de la disipación de energía de unas aguas desbordadas, por otro lado, hoy inexistentes. También en la margen derecha de la primera parte del subtramo inicial se observa una defensa continua e igualmente adyacente a la presa de aforo. Este dique longitudinal se encuentra adosado al cauce menor y abarca aproximadamente un centenar de metros, por lo que afecta a menos del 50% de la llanura de inundación.

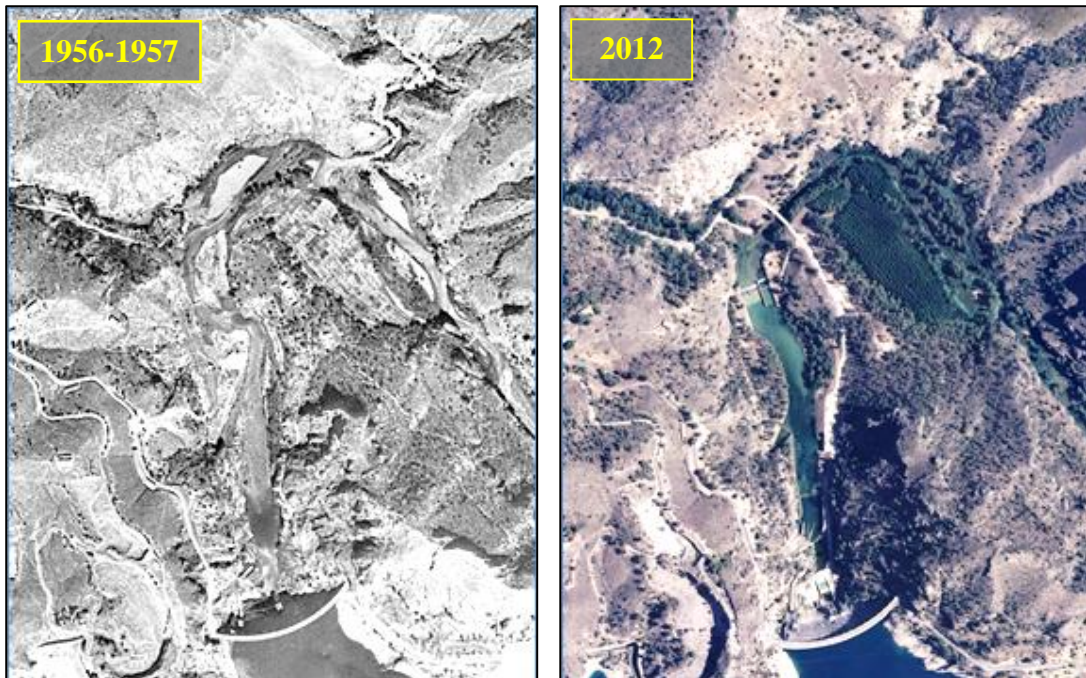
Figura 7. Ortofoto del Vuelo Americano Serie B (izquierda) y ortofoto del año 2012 (derecha)

En la fotografía realizada durante el Vuelo Americano Serie B (1956-1957) se aprecia la presa del embalse, levantada dos décadas atrás, pero aún se percibe un cauce trezado, similar al que podría presentar con anterioridad a su construcción. Por el contrario, en la ortofotografía aérea correspondiente al año 2012 se contempla como el cauce ha sufrido una simplificación y estrechamiento, proceso extensible a todo el subtramo. Ello encuentra explicación en una mayor incisión vertical producida por la carencia de aportes sedimentarios y el encauzamiento del sector comprendido entre la presa y la estación de aforo, que ocupa ambas márgenes a lo largo de unos 300 metros. Por otro lado, los cambios y desvíos en el trazado aun siendo poco notorios, también afloran, por ejemplo, en el intervalo encauzado ya mencionado o en las inmediaciones del puente emplazado en las proximidades de la represa de la estación foronómica.

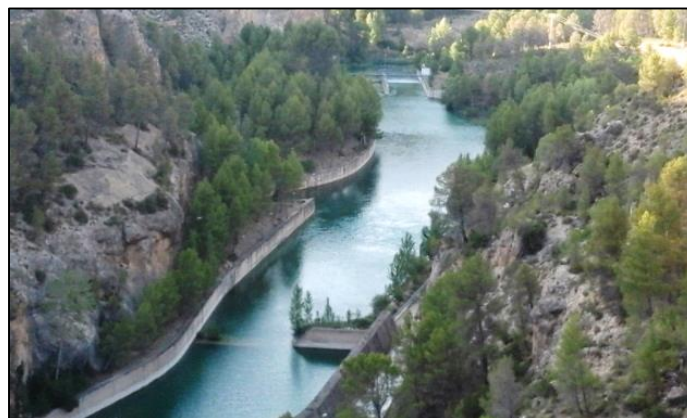
Figura 8. Encauzamiento del río Segura hasta la estación foronómica (al fondo)

Como el curso fluvial se halla encajado la movilidad lateral se halla restringida, siendo prácticamente nula. No obstante, al inicio del sector el cauce se muestra canalizado hasta la estación de aforo. La barrera longitudinal mencionada se prolonga a lo largo de la margen derecha del primer meandro. Estas defensas abarcan aproximadamente 500 m, por lo que superan un 10% de la longitud total del sector. Estas infraestructuras marginales, que estabilizan el cauce para utilizar las orillas, pueden alterar los procesos de erosión y sedimentación y suprimir así la movilidad lateral del cauce.

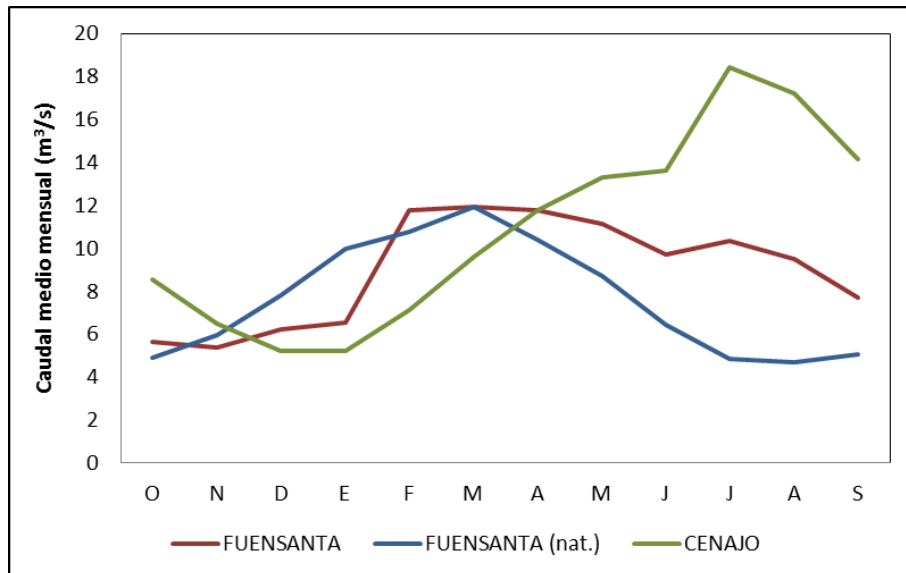
Figura 10. Comparación de los módulos mensuales registrados en las estaciones foronómicas del embalse de la Fuensanta —FUENSANTA— y del embalse del Cenajo —CENAJO—, y el régimen de caudal naturalizado en la Fuensanta —FUENSANTA (nat.)—

El impacto de la presa del embalse de la Fuensanta en este subtramo es igualmente decisivo en el devenir morfológico y ecológico que en el sector anterior. El caudal del río Segura se ve modificado inicialmente con los embalses de Anchuricas (6 hm³) y La Novia o La Vieja (1 hm³), sujetos a la producción de energía hidroeléctrica. En la figura 3 (en el epígrafe dedicado al subtramo 1) se vio como el embalse de la Fuensanta alteraba parcialmente el régimen estacional, produciendo un efecto mayor que el de los dos anteriores. Sin embargo, a continuación, se muestra como la inversión estacional completa se produce tras el embalse del Cenajo (Figura10), emplazado 62 km aguas abajo.

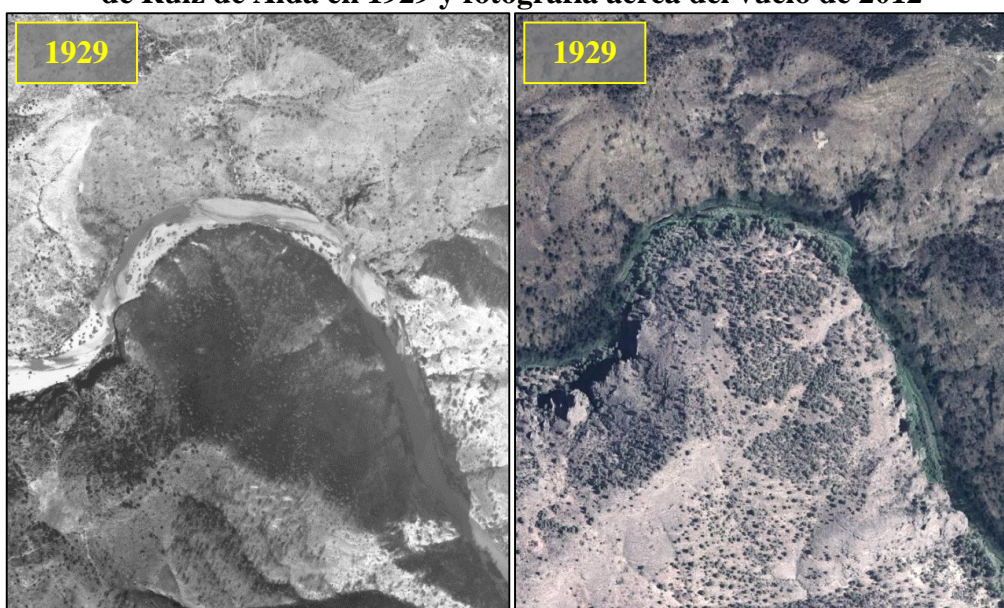
Figura 11. Matorralización del cauce. Imagen aérea realizada en el Vuelo de Ruiz de Alda en 1929 y fotografía aérea del vuelo de 2012

Este subtramo presenta los mismos problemas de subalimentación sedimentaria que el primero. De igual forma, en él tampoco existe extracción de áridos o dragados que reduzcan la disponibilidad de materiales sólidos o alteren su movilidad. Además, se ha comprobado cómo la cubierta vegetal es mucho más abundante que en el pasado (véase la Figura 11), reflejo de una disminución de los caudales punta de avenida y, por ende, del transporte de sedimentos. La vegetación es más rala al inicio del tramo, en la desembocadura de la Rambla de Peñarrubia, debido a los aportes de la rambla durante los episodios de caudal circulante.
