La restauración del retrato de Carmen Echeverría-Olaverri pintado por Víctor Morelli Museo das Mariñas, Betanzos

MEMORIA DE INTERVENCIÓN

CREA Restauración S.L.*

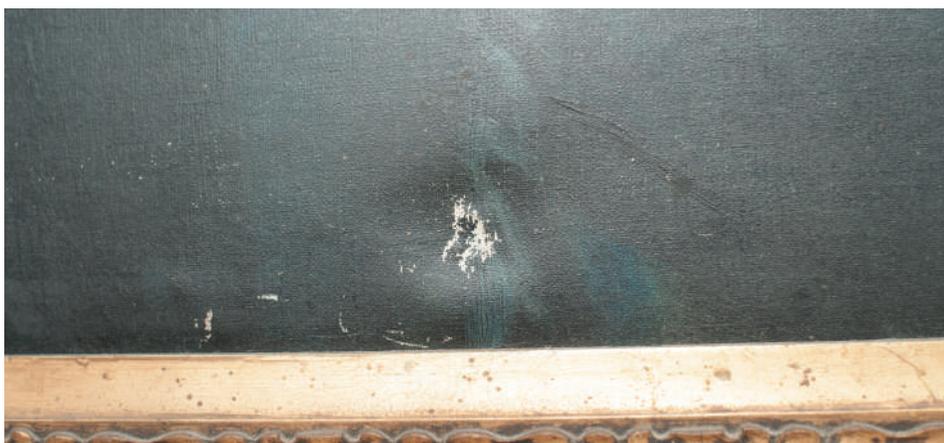
| Estrato superficial: marco | <p>El marco presentaba una gran acumulación de suciedad superficial en los relieves de la decoración. El aspecto era mate y oscurecido, presentando repintes y retoques puntuales hechos con pintura de purpurina que se ha oxidado con el tiempo oscureciéndose mucho y otorgando a esos retoques un aspecto de descuido y suciedad.</p> <p>También se observan bastantes faltas de dorado debido a golpes, especialmente en las esquinas.</p> |

| Tratamiento del marco: tratamiento | Se realizó una limpieza con una disolución de C-2000 y White Spirit y se retiró la suciedad que cubría la superficie. Se fijaron las escamas de estuco con adhesivo vinílico en disolución acuosa y se hizo una reintegración matérica con resina epoxídica Axson utilizando moldes para reproducir los motivos vegetales faltantes. Sobre la resina se aplicó estuco hasta nivelar la superficie con la original. Tras esta capa se barnizó con gomalaca la superficie y se reintegró utilizando la técnica del puntillismo para integrarse mejor con el original empleando pigmentos al barniz y mica dorada. Por último se barnizó con el mismo tipo de barniz que en el lienzo. |
