Valoración de los elementos urbanos y ambientales en torno al río Jordán en Tunja, Colombia¹

Assessment of urban and environmental elements around the Jordan River in Tunja, Colombia

Artículos

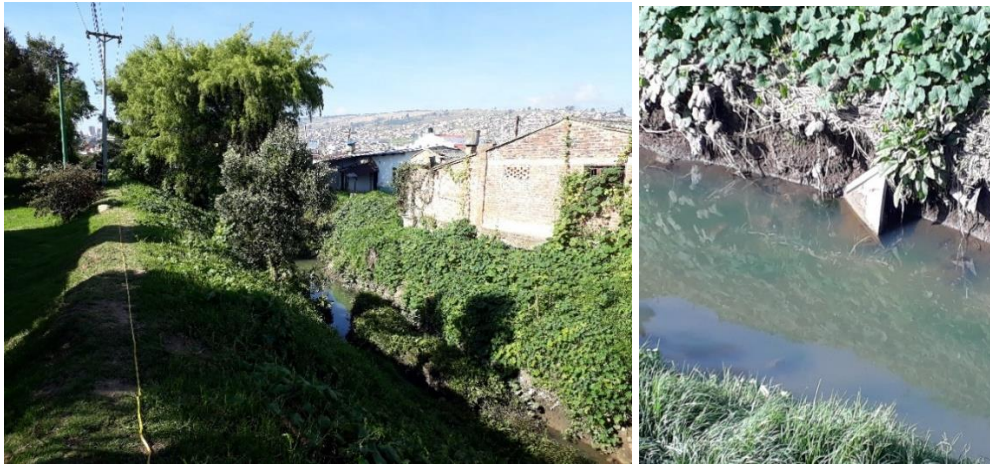
Figura 2. a) Río Jordán, Barrio Santa Inés; b) Estado y coloración del agua.

Debido a la contaminación y deterioro del afluente (figura 2), en 2015, miembros del Instituto de Hidrología, Meteorología y Estudios Ambientales (Ideam) apoyaron la iniciativa “Vía Parque”, la cual buscaba generar un corredor de vehículos no motorizados y peatones en la ronda del río, y dispondría lineamientos de conservación y administración de este (Ideam, 2016, p. 42). Junto a la ladera del río fue construida una vía que permitiría el transporte en bicicleta; sin embargo, hoy en día está deteriorada por la falta de gestión.

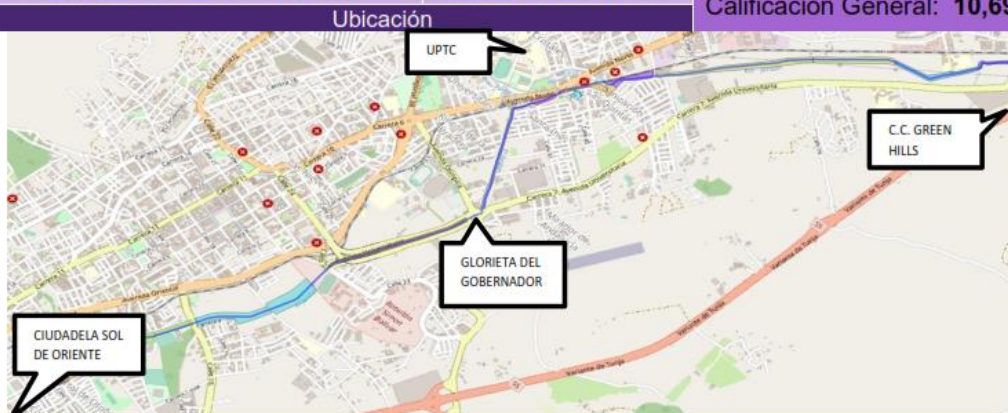
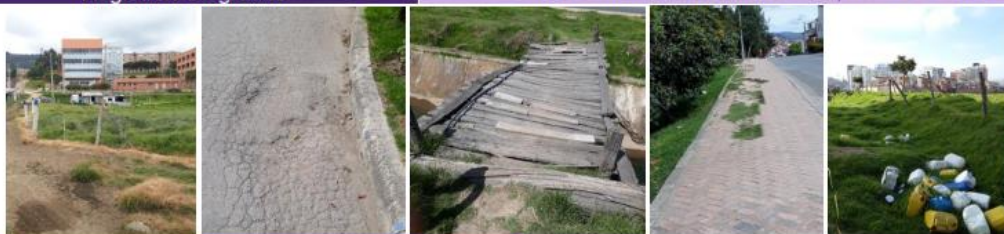
Figura 4. Resumen. Diagnostico general, Ciudadela Sol de Oriente - Green Hills

El estado del espacio público es óptimo. Sin embargo, se tienen calificaciones bajas, esto debido a la ausencia de mobiliario urbano. No existen sillas, cestas de basura, bici parqueaderos o paraderos.

Los puentes peatonales son en totalidad 22, de los cuales 16 no cuentan con las características óptimas para su utilización. Por ende la calificación cualitativa es Muy Mal Estado.

Las áreas libres que se consideran óptimas o potenciales son en su mayoría privadas; las que no son privadas no cumplen con los 30 metros de ronda de protección del río. La calificación cualitativa para este criterio es Suficiente.

En general es Suficiente pero solo se enfoca en el uso de la vía vehicular; no existe señalización para la vía peatonal o ciclistica. Según la calificación cuantitativa se encuentra en Estado Regular.

La geología de la zona presenta amenazas, en mayor cantidad la erosión, el hundimiento y el agrietamiento. Sin embargo, son amenazas de Riesgo Bajo.
