ARQUITECTURA POPULAR

CUCOS Y CHOZOS EN LA COMARCA DE HELLÍN

Regino López Montoya

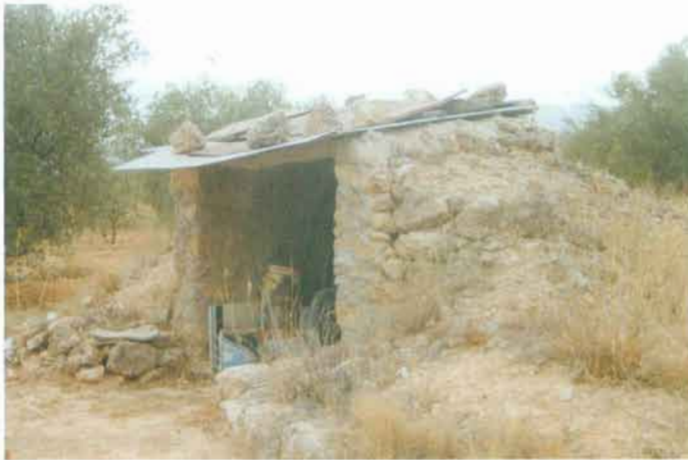
Otros han sido profundamente modificados de diversa forma: destruyendo su estructura original circular terminada en cúpula y rehacerlos con formas cuadrada y elementos constructivos atípicos como los tejados de chapas de zinc, como podemos observar en la siguiente fotografía, o respetando su estructura y materiales, pero añadiéndoles los elementos del progreso para una vida más confortable como la electricidad y la televisión, como veremos en el cuco ubicado en la « Pista» en las cercanías de la carretera de Cañada de Agra.

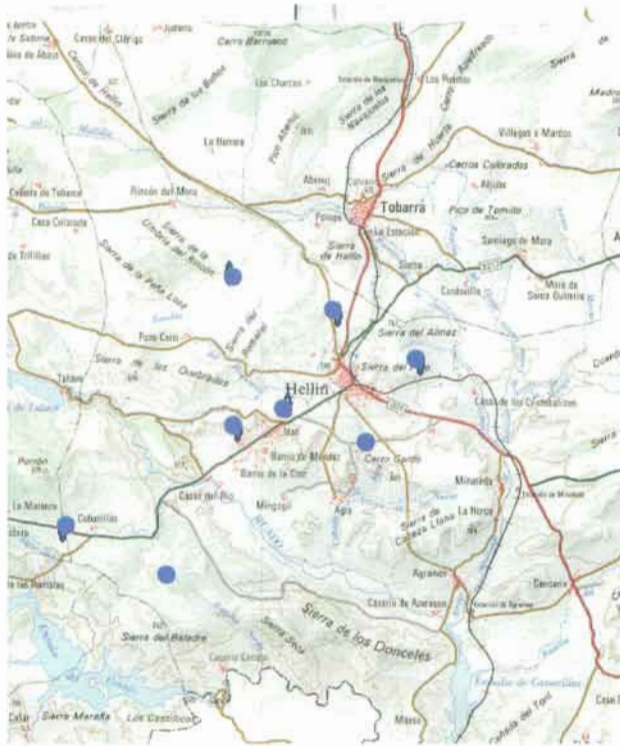
Mapa de la distribución

Como vemos se encuentran muy diseminados y distantes unos de otros, sin que sigan un patrón de distribución, únicamente destacar que hacia el sur del municipio, por la zona de Agramón y las Minas no hemos detectado su presencia.

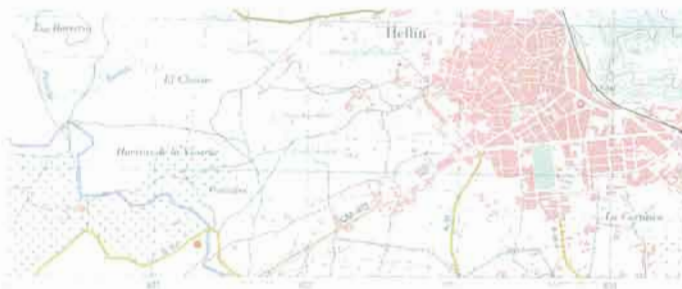
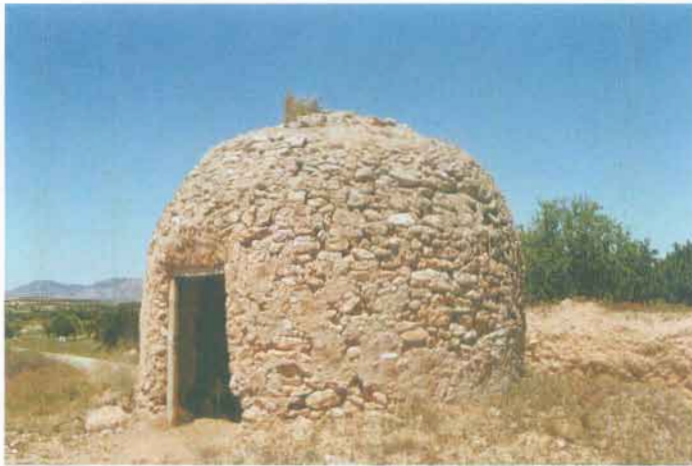
1-CUCO DEL PRADO DE ISSO.

Este cuco se encuentra en buenas condiciones de conservación y tiene las siguientes características:

Circunferencia exterior: 11,30 metros

Altura exterior: 3,50 metros

Anchura de la pared: 0,70 metros

Tiene un marco de madera de 1,40X 0,80 m que sujetaba una puerta hoy desaparecida.

Está construido con piedras trabadas con barro y su exterior esta recubierto por argamasa, bien conservada en las paredes verticales y bastante erosionada en la zona de la cúpula.

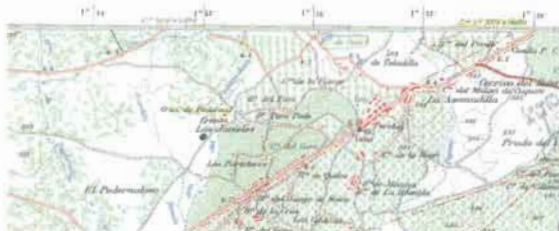
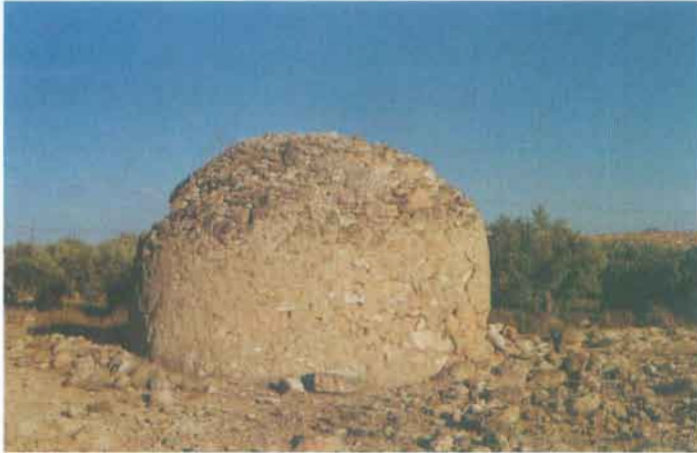
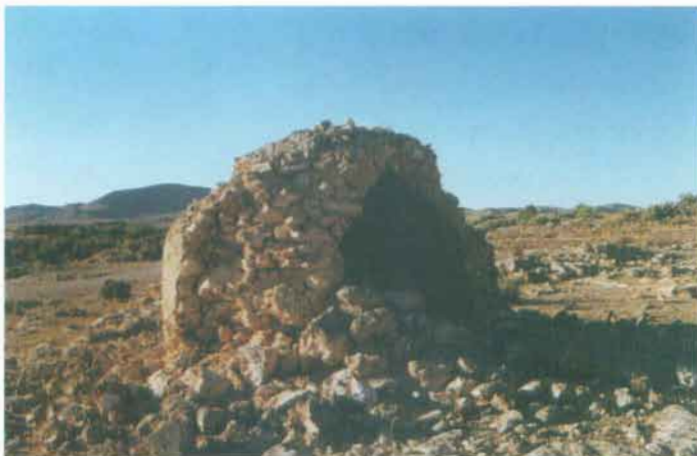
2-CUCO DEL PEDERNALOSO.

Este cuco es el que tiene peor estado de conservación de todos los estudiados, ya que de ha hundido casi la mitad de la construcción originaria, y por tanto, al perder parte de su estructura, los restos que se mantienen en pie, se encuentran debilitados y muy erosionados, por lo que su hundimiento total, parece más que probable en un periodo corto de tiempo.

Circunferencia exterior: 11,50 metros

Altura: 2,20 metros

Grosor de la pared. 0,50 metros.

La puerta, y sus aldaños se han hundido completamente y sobre el terreno quedan sólo sus piedras, sin que aparezcan restos de puerta o marco de madera, esto nos permite ver la estructura interna y el sistema constructivo empleado.

Presenta una sección semicircular casi perfecta, dada por la inclinación de las sucesivas capas de piedras, que a base de cuñas de pequeñas piedras, van aumentando poco a poco su inclinación para formar una cúpula que se cierra con piedras verticales, utilizando para unirlos y rellenar los huecos, el barro fabricado con la tierra y el agua que pasa al pie del cerro sobre el que se ubica.

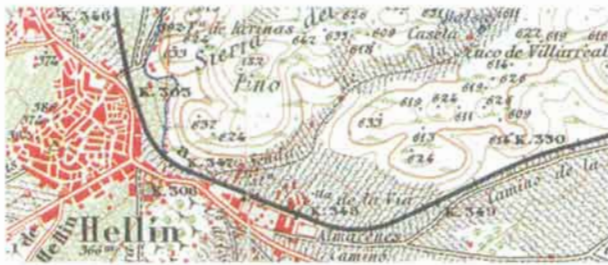
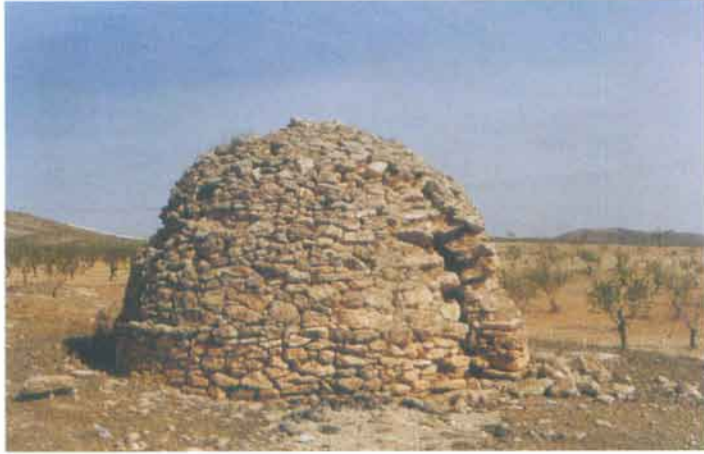
3-CUCO DE LA VILLARREALA:

Perímetro: 15,50 metros

Altura exterior: 3 metros

Grosor de las paredes: 0,60 metros

Hueco de la puerta: con forma de arco, con base de 0,90 m que va cerrando hasta una altura de 1,80 metros.

No presenta enlucido exterior por lo que se pueden apreciar el sistema constructivo utilizado con grandes losas de piedra a las que se les daba la inclinación introduciendo otras piedras más pequeñas, a modo de cuñas y todas ellas sujetadas sobre capas de barro.

Actualmente se encuentra en un aceptable estado de conservación, aunque comienza a dar síntomas de degradación pues aparecen algunas piedras desprendidas y su cúpula esta muy erosionada.

A diferencia de los demás, la cúpula no comienza a formarse desde prácticamente las primeras filas de piedras, sino que tiene una pared

perfectamente circular de 0,80 metros de altura, más ancha como base, desde la que comienza a tomar forma la cúpula y que le confiere un aspecto característico

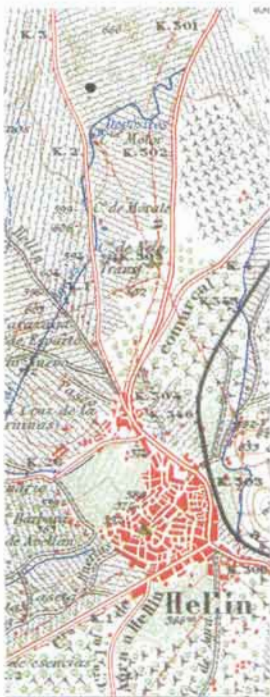
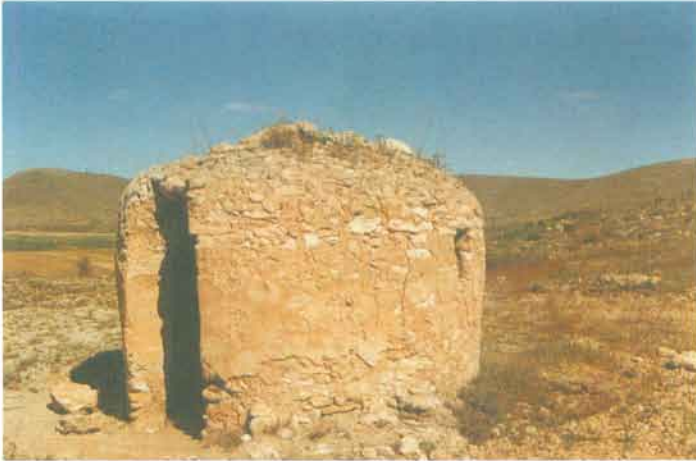
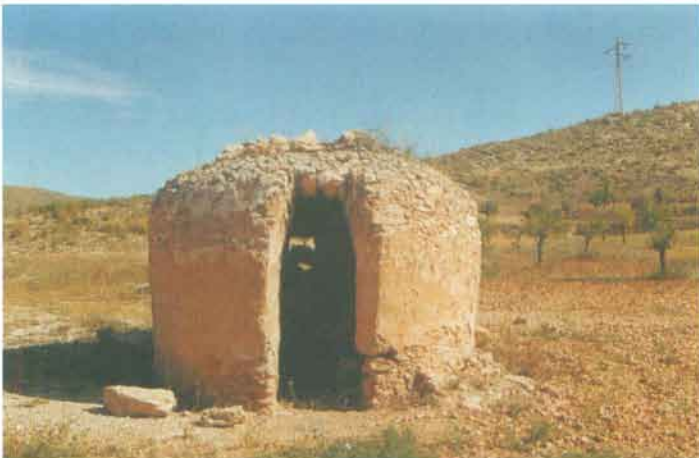
4-CUCO DE LA CARRETERA DE POZOHONDO

Perímetro exterior: 9 metros

Altura exterior: 2,30 metros

dirección O y otra en dirección NO de 0,40X0,30 m así como un escalón interior como banco para sentarse durante el descanso.

El exterior está revestido de argamasa y el interior de yeso.

Tiene unas paredes verticales bastante elevadas, lo que hace que la cúpula sea muy achatada, en comparación con los demás, por lo que es posible que para su construcción se utilizara algún tipo de armazón de madera, que los revestimientos no permiten ver.

Se encuentra aceptablemente conservado, presentando una mayor erosión sobre la cúpula que ha perdido la mayor parte de la argamasa, quedando la piedra desnuda en su mayor parte.

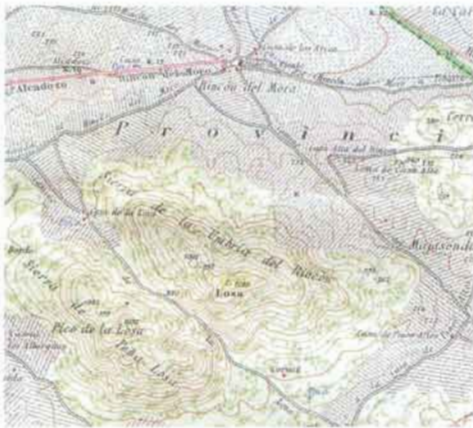
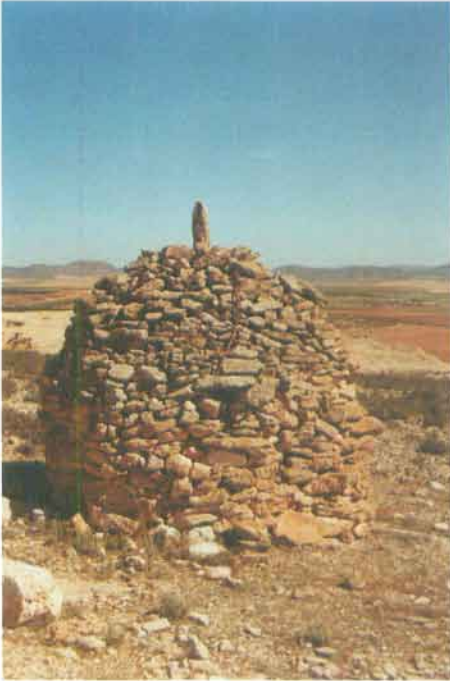
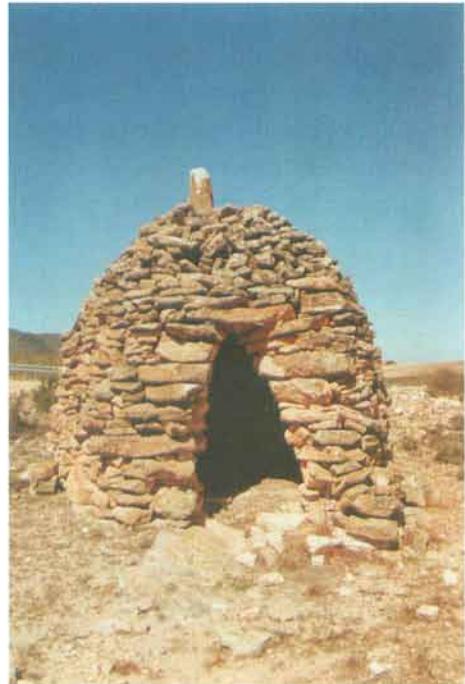
5-CUCO DE LA RAMBLA DEL MULLIDAR:

Perímetro: 9,40 metros

Altura : 2 metros

Grosor del muro: 0,70 m

Ese cuco es totalmente diferente a los anteriormente descritos, por estar construido totalmente en piedra, sin ningún tipo de argamasa, utilizando únicamente las fuerzas complementarias de unas piedras contra otras, que le confiere su particular estructura, técnica conocida como construcción de piedra seca.

La puerta esta coronada por una gran losa que le sirve de dintel y de soporte para la cúpula que se encuentra coronada en su centro por una gran piedra que la cierra y que sobresale del conjunto al estar colocada verticalmente.

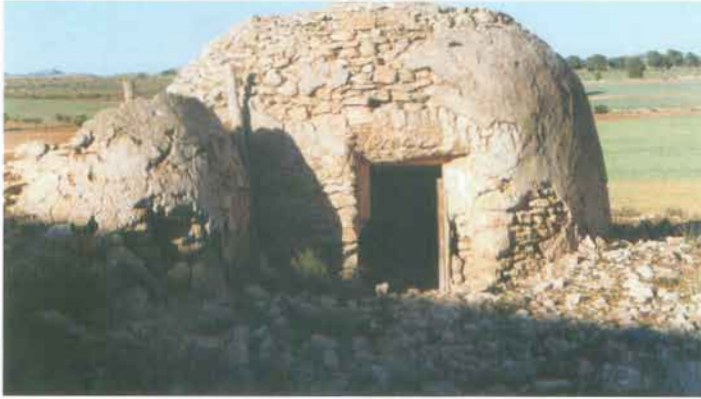
6- CUCO DEL CHARCON

Perímetro: 15 metros.

Altura: 3m

Puerta: de madera (1,40 X 0,80 m) que aún se conserva.

Revestimiento de argamasa deteriorado en muchas zonas.

Estado de conservación aceptable.

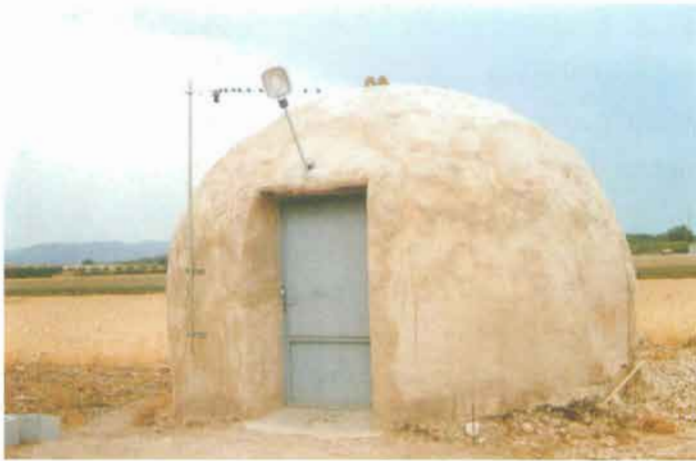
7- CUCO DE LA PISTA:

Circunferencia: 15, 50 m

Altura : 3m

Puerta metálica de 1,80 X 0, 80 m

Se encuentra recientemente restaurado con un revestimiento exterior de hormigón, respetado las piedras de cierre de la bóveda que aún se pueden ver.

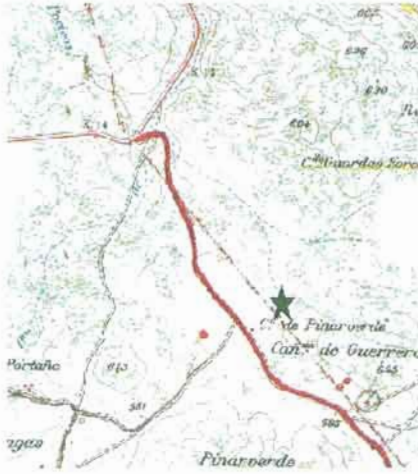
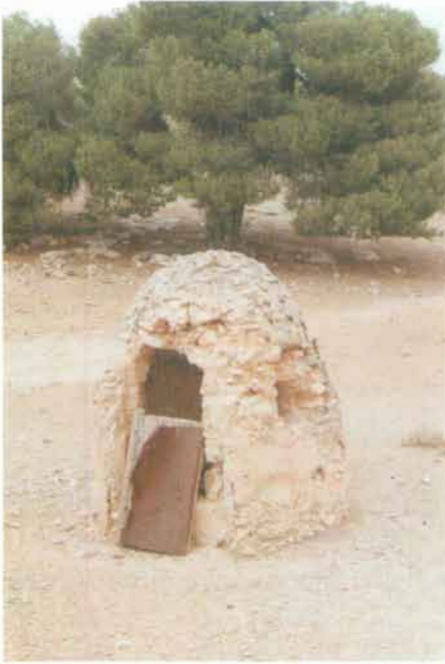
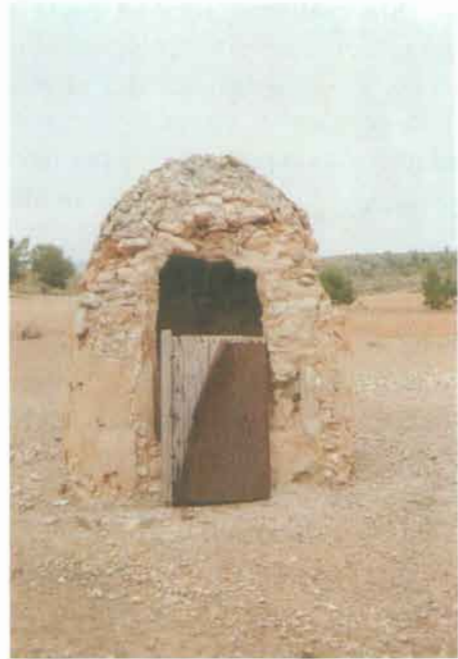
8- CUCO DE PINARVERDE:

Lo hemos incluido por que aparentemente reúne todas las características de un cuco: construcción circular de piedra y barro, que se va cerrando para terminar en cúpula, puerta en uno de sus lados, ventana, orientación Sur... pero al acercarnos veremos con sorpresa que su finalidad es diferente, ya que no es un refugio como los demás cucos, sino el «brocal» de un pozo, cuya finalidad es las cerramiento para impedir la caída de personas y animales, así como de evitar la evaporación de agua.

Circunferencia: 8m

Altura: 3,30 m

Se encuentra recubierto exteriormente por argamasa.

Presenta en la parte interior de la cúpula una viga de madera de la que cuelgan cuerdas, posiblemente para fijar una polea o carrucha, como la que tienen todos los pozos y aljibes, para facilitar la labor de extracción de agua.

Se encuentra en buen estado de conservación excepto en la zona entre la puerta y la ventana que se encuentra muy erosionado, con piedras caídas. Tiene una puerta antigua que se ha desprendido de su emplazamiento original, aunque permanece apoyada tapando el hueco, recubierta de una chapa metálica oxidada y a medio desclavar
