## UNHA OLLADA Á MURALLA MEDIEVAL DE PONTEVEDRA: ACTUACIÓNS ARQUEOLOXICAS NAS RÚAS MICHELENA E FERNÁNDEZ VILLAVERDE

Por Eduardo RODRÍGUEZ SAIZ

Arqueólogo profesional

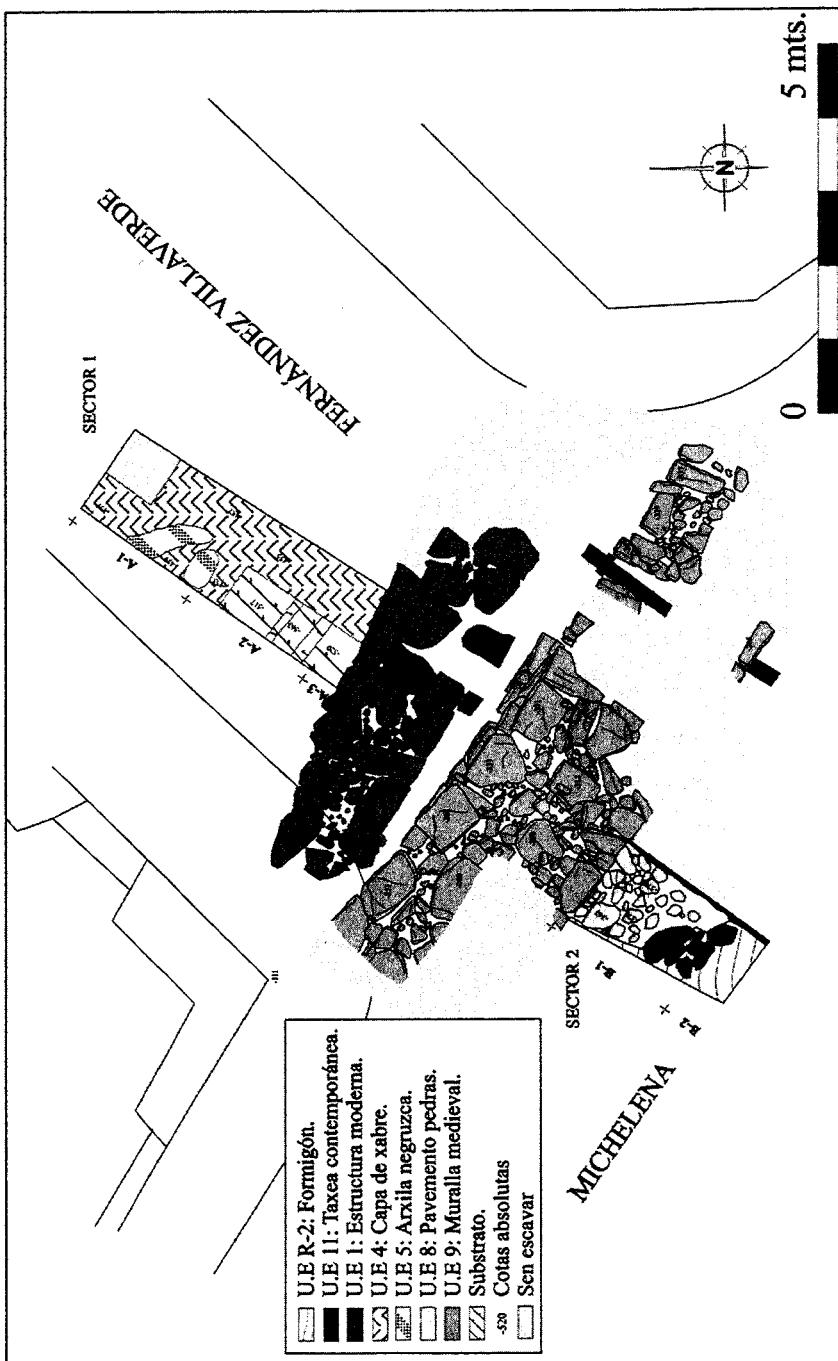
LÁMINA 2: Planta xeral da intervención en área, cos dous sectores de escavación e as dúas estruturas localizadas (muralla do XIV e reforma do XVII).

A escavación en area se dividiu en dous sectores dunhas dimensións un tanto estrañas (no *Sector 1* escávase unha superficie de 4,5 x 1,4/1,6 mts, cunha profundidade de -5,63 mts. dende a cota 0 da intervención; e no *Sector 2* unha superficie de 2,5 x 1,4 mts, acadándose unha profundidade final de -3,7 mts. dende a cota 0). Estas dimensións responden á necesidade de adaptarnos as dimensións e profundidades propostas no proxecto de obra. (**Lámina 2**).

- **U.E 9-Muralla medieval. (Lámina 2 e 4).**

- *Características físicas:* Alicerces dunha estructura cunha alinación noroeste-surleste, cunha lonxitude de 8,2 mts. cunha anchura máxima de 2,5 mts.

Conserva ata 5 fiadas (na cara interior), cun aparelllo mais coidado que a reforma posterior, aínda que si ben resulta unha fábrica recia, o aspecto final é bastante bosto. Entre os dous paramentos, a soga e tizón, aparece un recheo feito con pedra mais pequena (cascallo), sen orden aparente, agás un nervio central en sentido lonxitudinal mais coidado, con pedras moito mais grandes.

##### - Séculos XIV-XVI: A muralla medieval. (Láminas 2 e 4).

- Reforma estructural do século XVII. (**Láminas 2 e 3-I**).

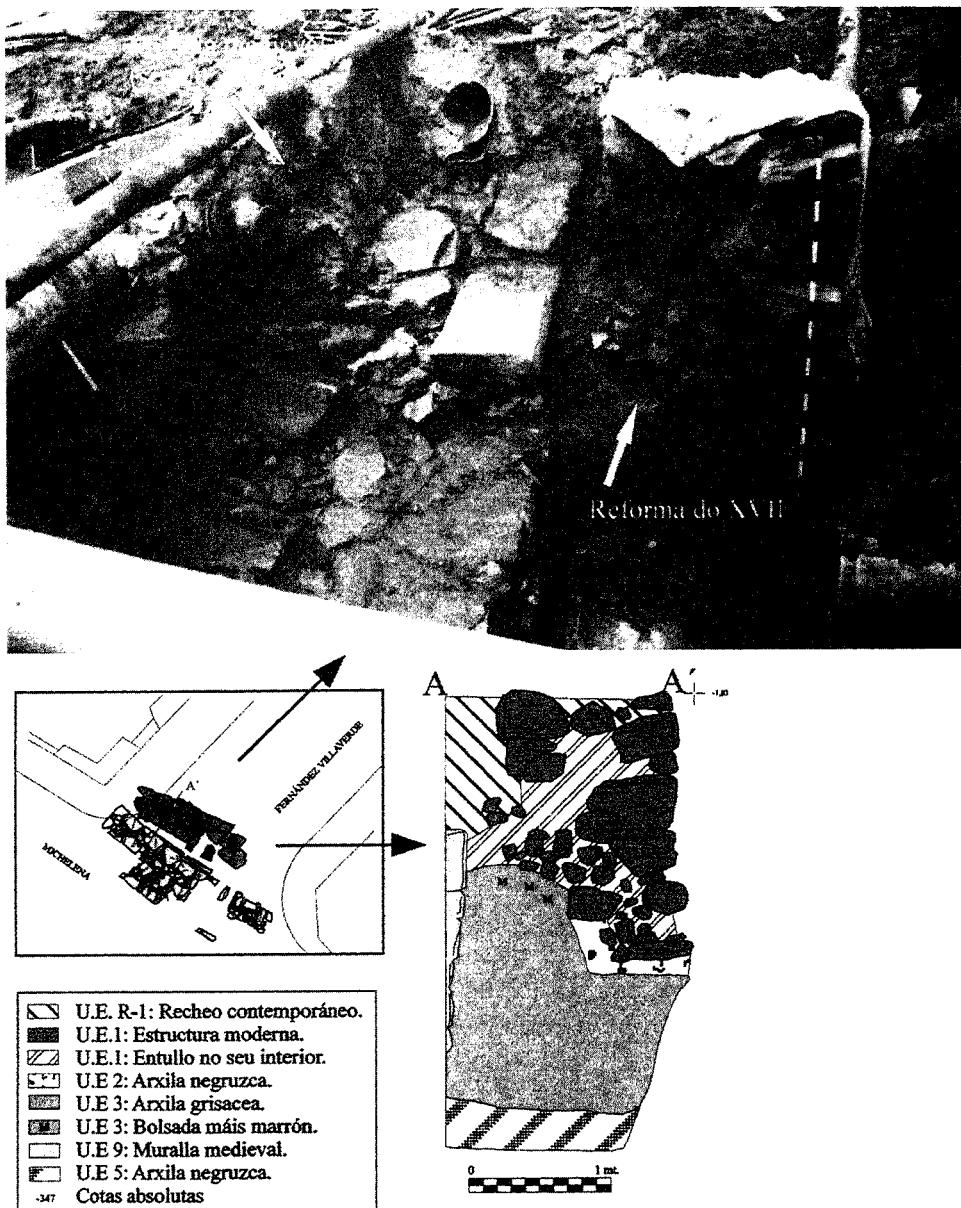
LÁMINA 4: Sección da estructura do XVII e a súa relación estratigráfica coa muralla do século XIV.  
Planta da muralla medieval.

Baixo niveis de recheo de orixe contemporáneo, e unha canalización de pedra de augas residuais —quizais de finais do XIX, cando se derruban as murallas da cidade—, aparece a estructura 1 (estructura do XVII), inserta no perfil sur da area escavada, como único resto estructural do sector 1. Posteriormente, a continuación do control e a escavación do sector 2 nos permitirá atopar a cerca medieval e relacionar as estratigrafías de ámbalas dúas estructuras (**Lámina 4**).

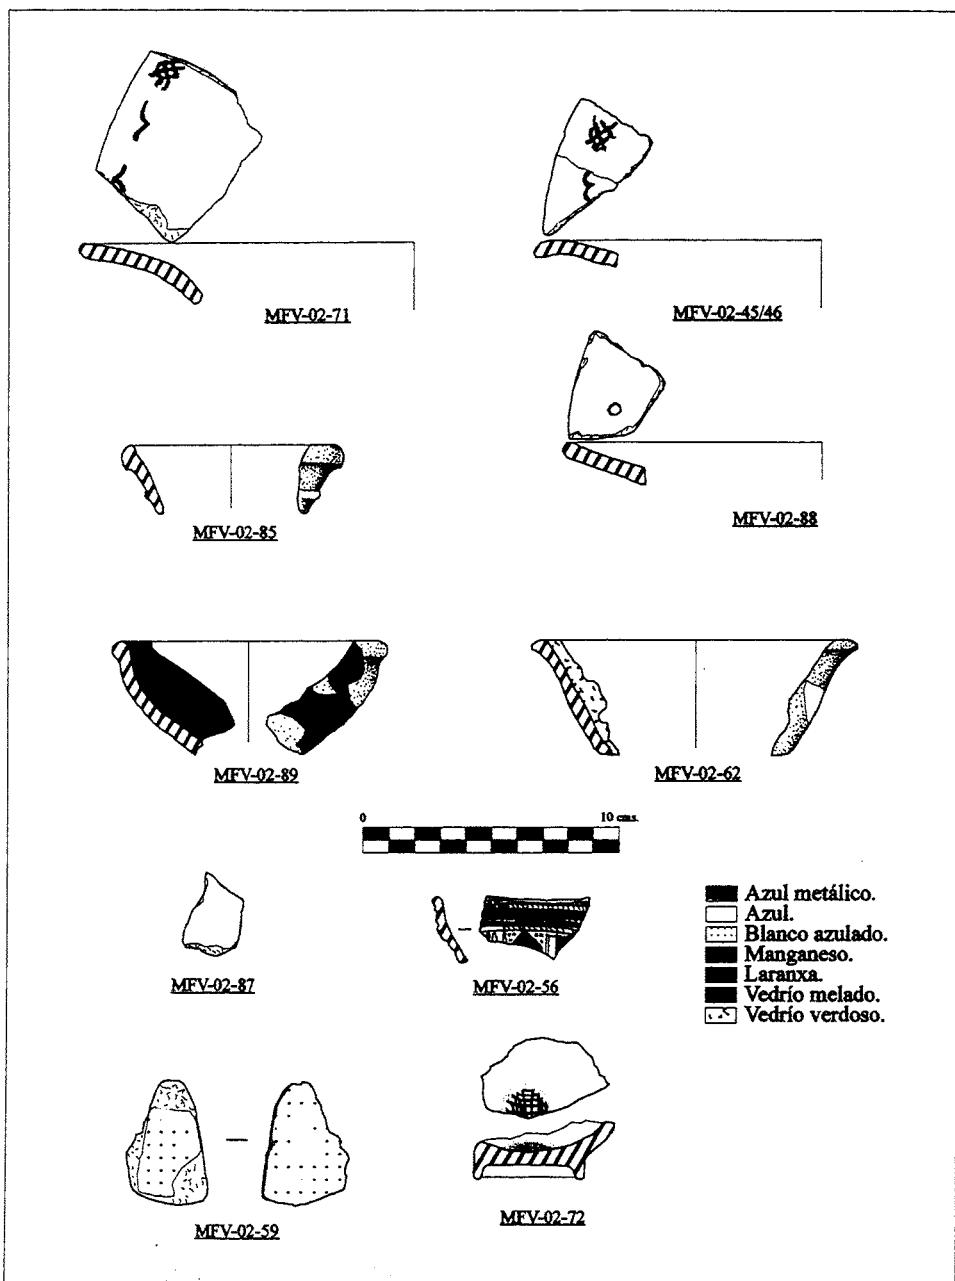
LÁMINA 5: Materiais arqueológicos do século XVI-XVII.

- *Características físicas:* Arxila grisacea (mais clara que U.E 2) lixeiramente areosa, compacta, homoxénea e uniforme. A súa potencia varía entre 0,84 e 1,1 mts.
- *Xénese:* Probablemente xurde por aportes antrópicos.
- *Relacións estratigráficas:* Baixo a U.E 2/2b, e apoiándose na U.E 4. Se documenta tanto no sector 1 como no 2.
- *Interpretación arqueolóxica:* Con materiais datables entre a segunda metade do XVI e —probablemente— principios do século XVII. Se recollen un total de 52 fragmentos cerámicos, mais 5 metais e 7 vidros. (**Lámina 5**).

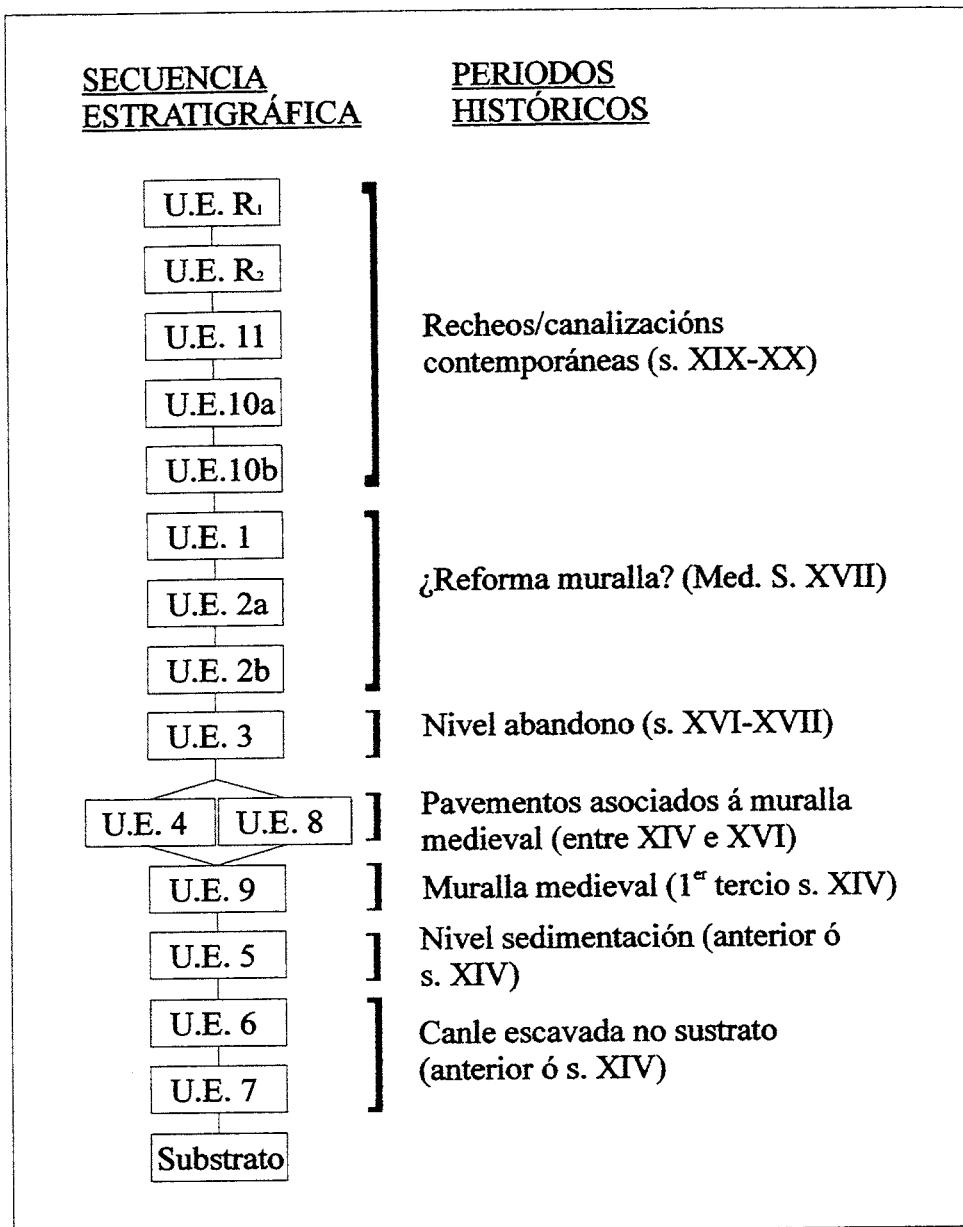
**LÁMINA 6: Secuencia estratigráfica da intervención en área e a súa correlación con diferentes períodos históricos.**

A estratigrafía está formada por 15 Unidades Estratigráficas, plasmacións de procesos tanto naturais como antrópicos. A continuación presentamos a secuencia estratigráfica documentada e un pequeno comentario sobre o rexistro arqueolóxico descrito. Na **Lámina 6**, relacionamos esta secuencia cos distintos períodos históricos cos que se corresponde.
