LA MURALLA ROMANA DE LUGO SISTEMA CONSTRUCTIVO

Jose Ignacio López de Rego Uriarte¹

El presente texto recoge la intervención del arquitecto José Ignacio López de Rego Uriarte en el II Curso de Arte Galega en el Museo Provincial de Lugo que tuvo lugar del 19 al 23 de abril de 2004.

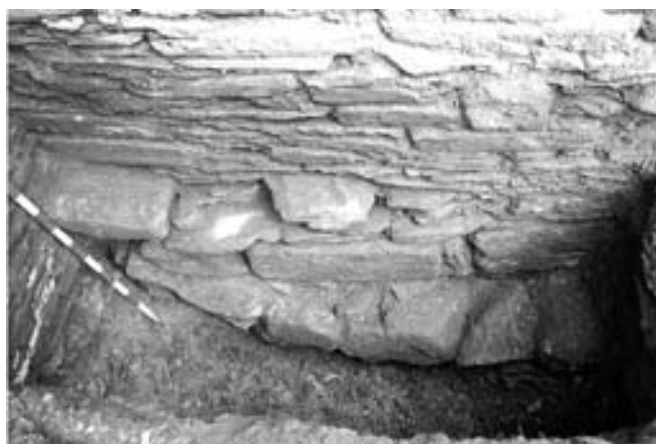
Cimentación de piezas de granito.

A. Cimentaciones ejecutadas con grandes sillares de granito colocados a hueso con una disposición en soga, tal y como se puede observar a través de la ventana arqueológica creada al efecto, en las proximidades de la Porta de la Rua Nova y que correspondía al arranque de la puerta original romana que existía en la zona. La importancia de este tipo de cimentación viene realizada por los siguientes aspectos:

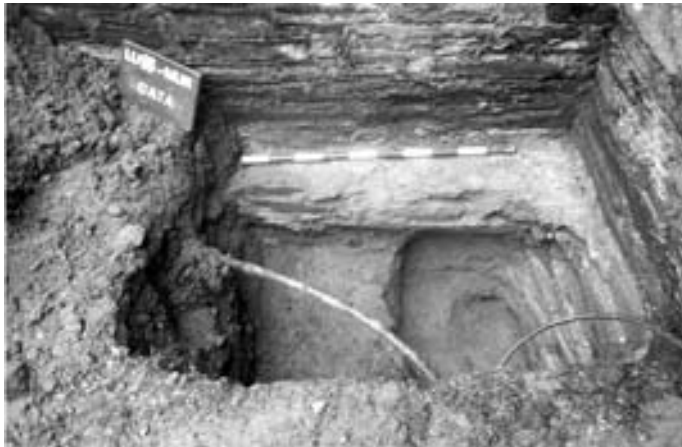
Cimentación lajas de pizarra

C. Cimentaciones ejecutadas con mamposterías de pizarra recibidas con mortero de cal tal y como hemos descrito en el apartado anterior. A veces se dan situaciones mixtas entre las cimentaciones del tipo B y C mezclándose ambas mamposterías.

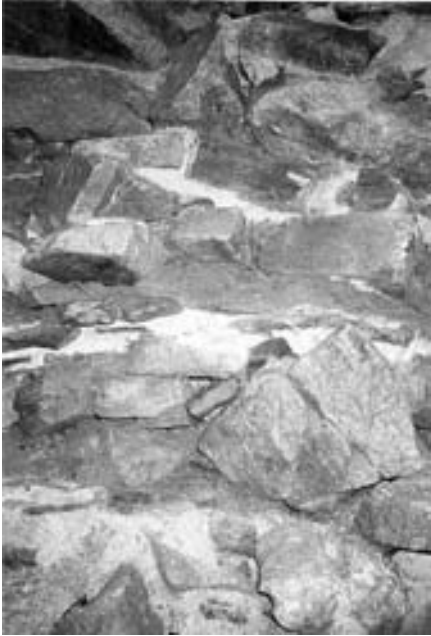
Relleno Cubo

rra, sin mortero de cal, dispuestas verticalmente, con una función claramente drenante.

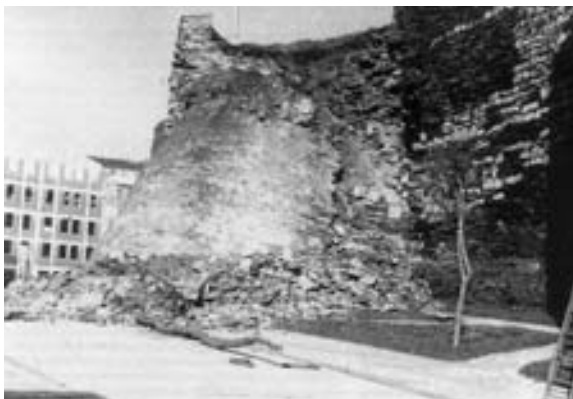
Cubo XIV

Algunos de los cubos, y en determinadas zonas de la Muralla, están realizados con sillares de granito sentados a hueso combinándose, en ocasiones, con lajas de pizarra. Se observa que en general los cubos realizados fundamentalmente con sillares se encuentran en mejor estado de conservación, no siendo previsible un colapso de los mismos.

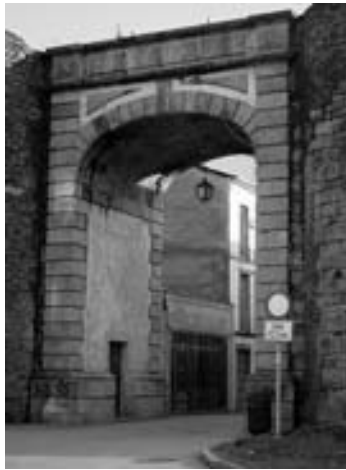
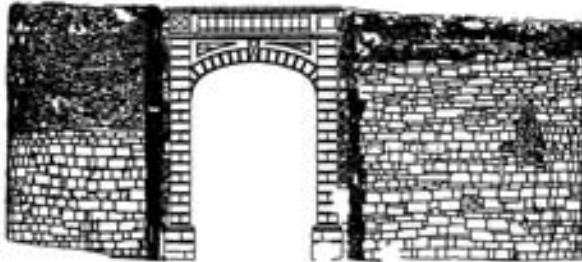
Puerta Rúa Nova

Actualmente su configuración es la de 1.899, según el citado proyecto, para lo que se modificó una de las torres de flanqueo y se cortó la otra. Posee una habitación que estuvo destinada a oficina de consumo. Se trata de una puerta rematada por un arco carpanel de luz 4,60 metros y de altura total 8 metros ejecutado con dovelas de granito almohadillado y clave con cara exterior en punta de diamante, mientras que la bóveda se ejecuta con sillares de granito. Las cuatro esquinas de la puerta se rematan mediante pilastras de sillares de granito almohadillados cuyo arranque esta compuesto por una basa corrida a modo de zócalo ejecutado con sillares de granito. Las caras internas de la puerta se encuentran revocadas con mortero de cal.

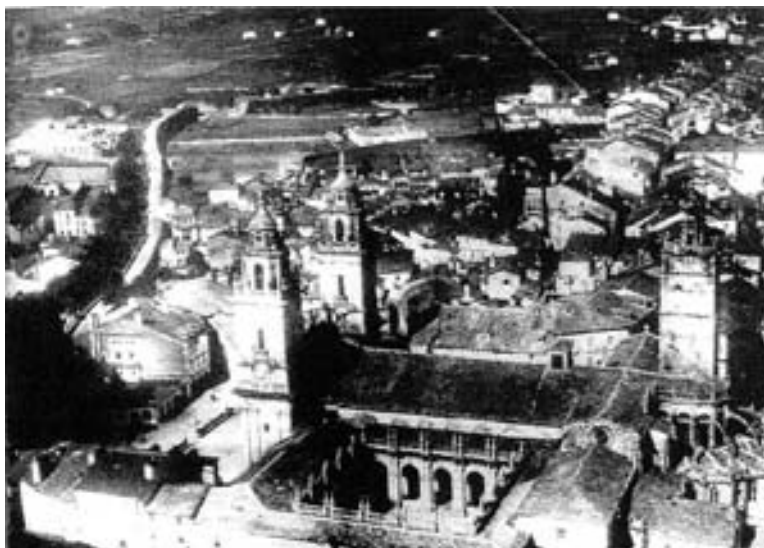
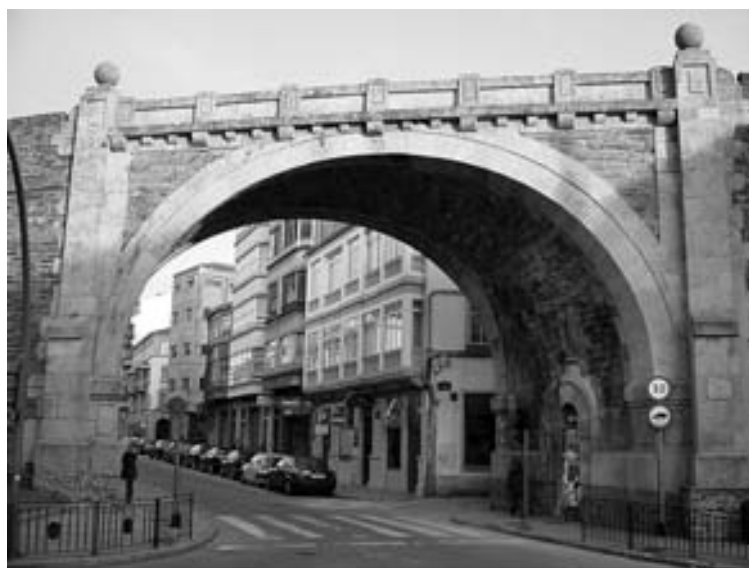
Cubo XII Puerta Obispo Odoario

La gran puerta, de aire medievalizante, se enmarca entre dos pilastras que terminan en la parte inferior con un contrafuerte decorativo, rematando en la superior con una gran bola. El pretil descansa sobre ménsulas de distinto tamaño, que recuerda a las del almenado de los castillos.

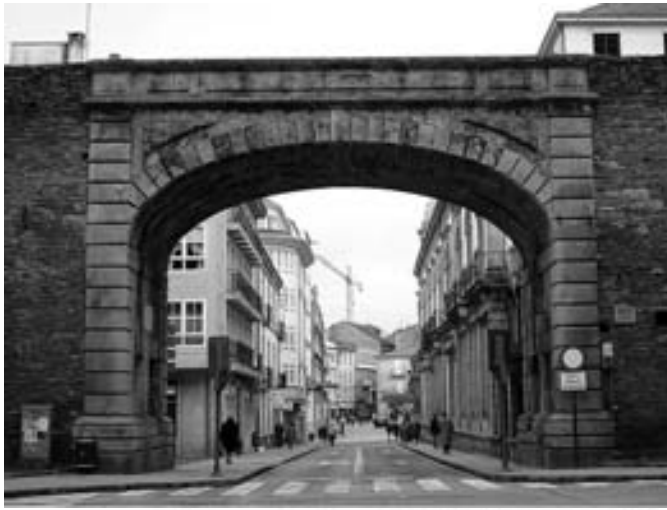
Puerta Obispo Aguirre

Está formada por un arco apainelado o carpanel, de 10 metros de luz y 8,15 de flecha, compuesto por dovelas de granito almohadilladas, siendo la de la clave en punta de diamante.

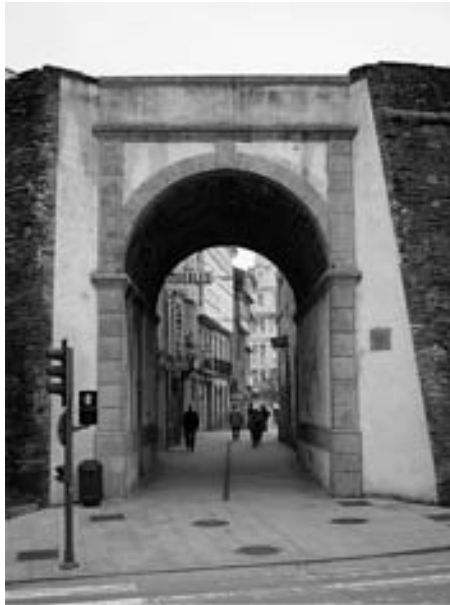
Puerta Campo Castillo

La bóveda, de medio cañón, esta ejecutada a base de dovelas de granito, y descansa sobre una imposta de granito corrido a modo de ménsula o repisa. Hacia el exterior se observa el arco de medio punto enmarcado por dos pilastras el cual a su vez, descansa sobre otras dos almohadilladas.

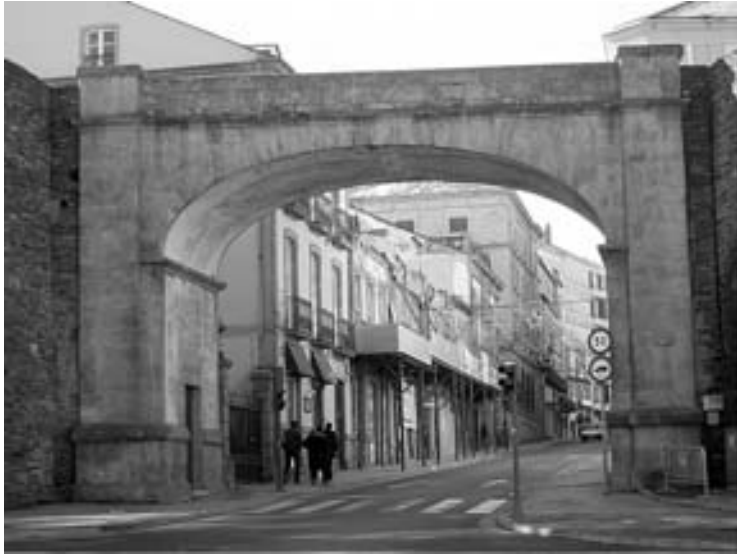
Puerta de la Estación

Se empleó por primera vez en la muralla el hormigón armado como material estructural; su aparejo es de sillería de granito. La austeridad de la obra fue debida a razones económicas.

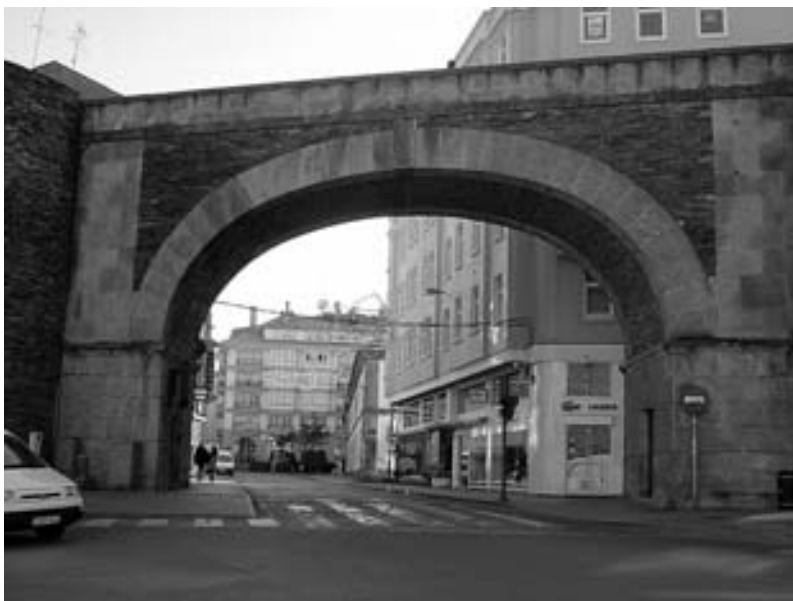
Puerta de San Fernando

Esta puerta está integrada por dos cuerpos basamentales de granito coronados por una imposta de la que arrancan los arcos directrices.

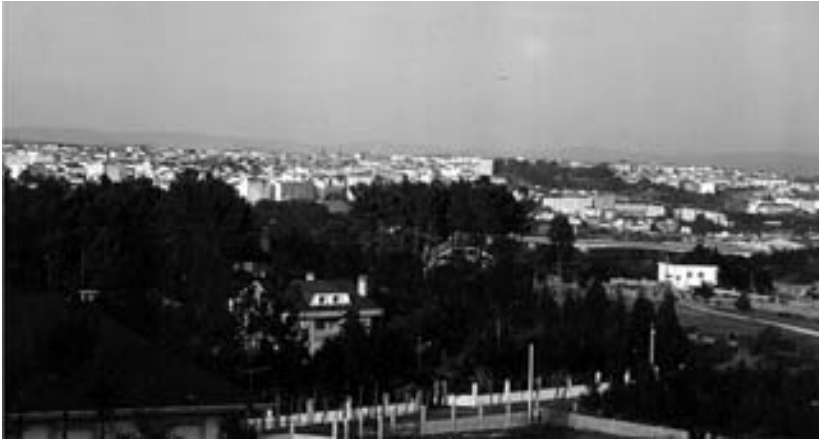
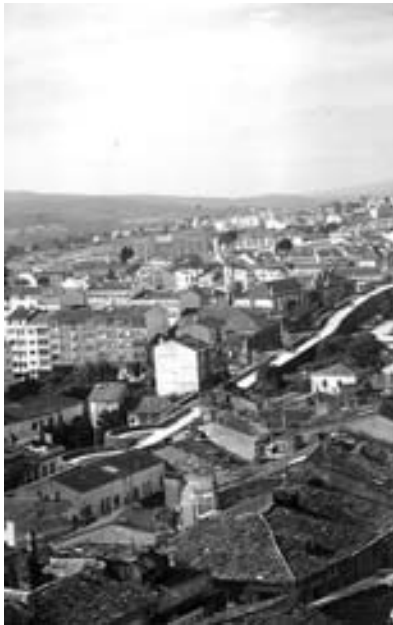
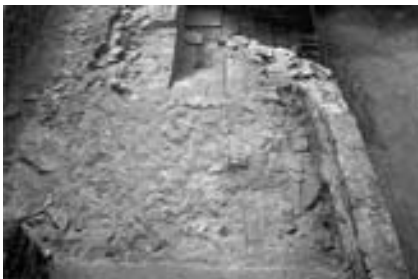
Vista exterior, control visual, detalle huellas, paseo, pavimentos.

El adarve que corona la Muralla se encuentra actualmente destinado a camino peatonal y su terminación es a base de un enarenado permeable, que permite que las abundantes aguas de lluvia se introduzcan dentro del núcleo de la Muralla, disgreguen el mortero bastardo interior y se produzca un arrastre de finos que tapen los puntos de la mampostería de pizarra que sirve de piel a la Muralla. Este fenómeno se ve favorecido al no funcionar ni existir en su mayor parte las gárgolas que evacuaban al exterior el agua de este camino superior y por lo tanto no estar el sistema de evacuación de aguas en condiciones adecuadas para el fin que se proyectó.

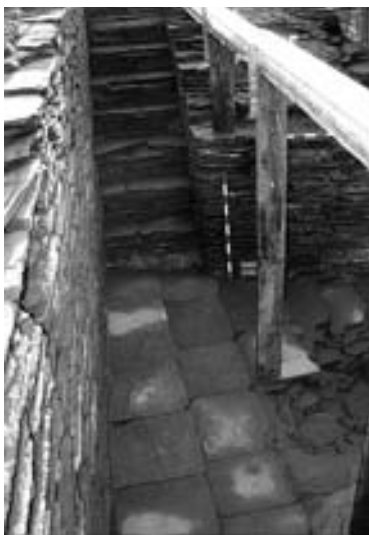
Cubo LI

Se trata de muros construidos a base de lajas de pizarra trabados con mortero de cal, cuya disposición no es vertical, sino ataluzada tal y como se refleja en planos adjuntos. Dichos muros poseen directriz recta en la parte inferior, toma una pequeña y progresiva directriz curva hasta alcanzar la cota superior.

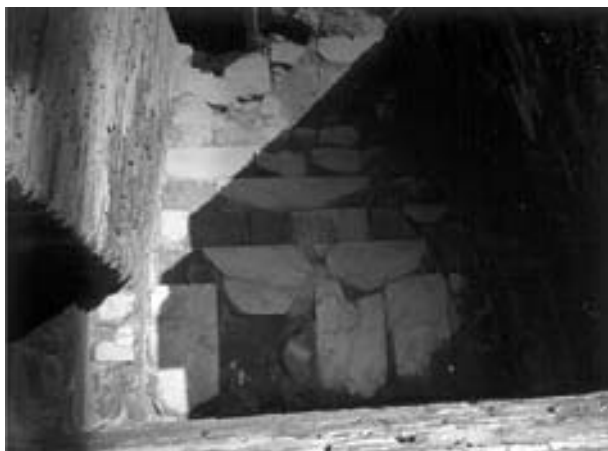
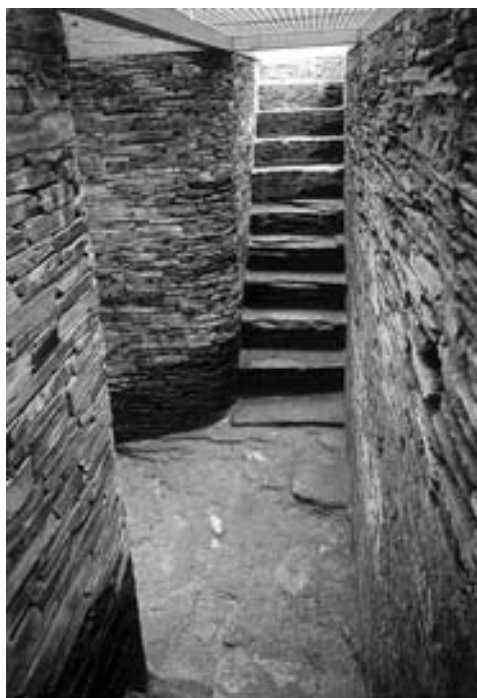
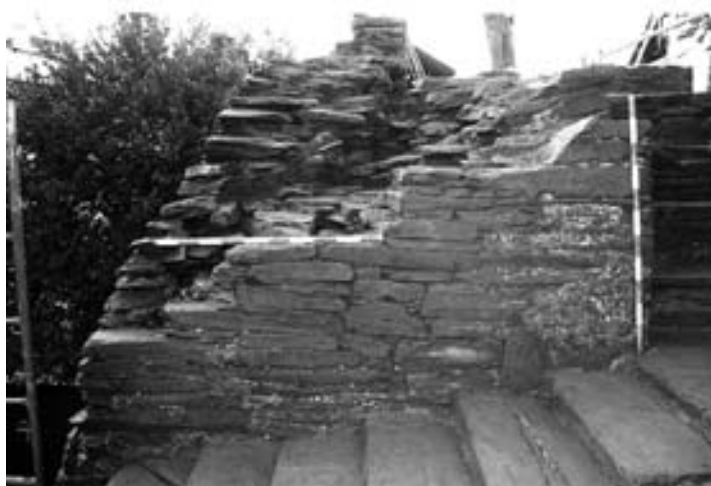
Vista interior de una escalera original. Escalera Cubo LIV Cubo LXXXI

Estos elementos poseen un desarrollo análogo en todos los tramos, según disposición y dimensiones especificadas en planos adjuntos. Su ejecución es a base de lajas horizontales de pizarra, hasta alcanzar la huella, la cual está constituida, en la mayoría de los casos por una pieza única o losa de pizarra .

Se observa que todos los peldaños de la escalera están empotrados en ambos muros, lo que conlleva a deducir la ejecución simultánea de ambos elementos (muro - escalera).

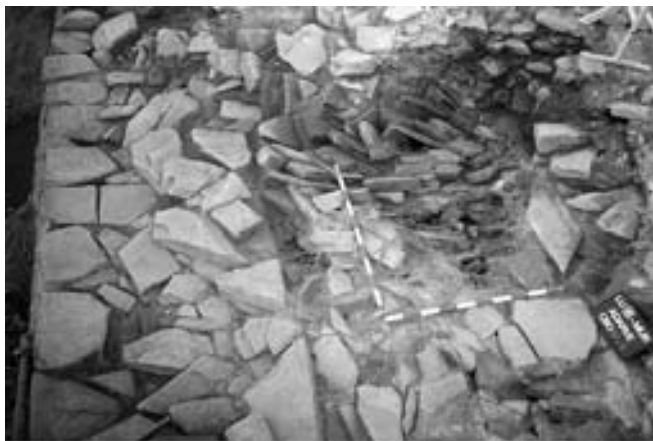
Estructura en T

d) Conducciones horizontales de drenaje, formados por tubos de sección rectangular ejecutados con lajas de pizarra, a nivel de cimentación y rellenos con lajas de pizarra dispuestas de forma vertical y sin ningún mortero de trabazón. Estos conductos del os cuales se ha detectado uno solo en el cubo derecho de flanqueo de la puerta falsa tiene sin duda la misión de drenar el agua hacia el suelo.
