INTERPRETACIÓN ARQUEOLÓGICA DE LAS DEFENSAS DEL CASTILLO DE AGUAS MANSAS DE AGONCILLO A LA LUZ DE LAS EXCAVACIONES ARQUEOLÓGICAS

Fernando Porres Castillo*

Gloria Andrés Hurtado**

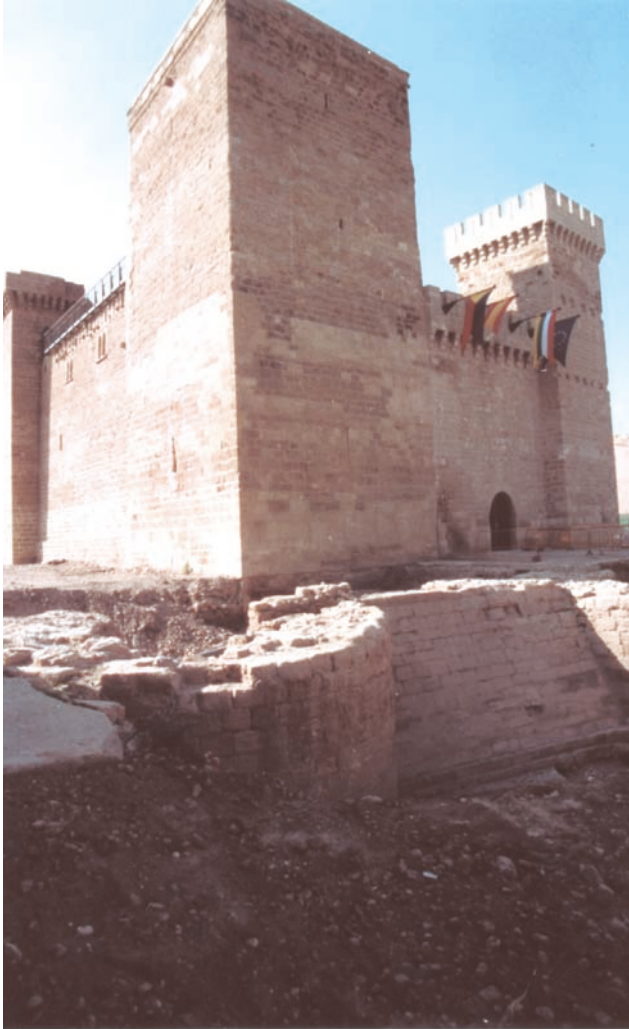
Foto 1: Vista general del Castillo con sus defensas tras su excavación

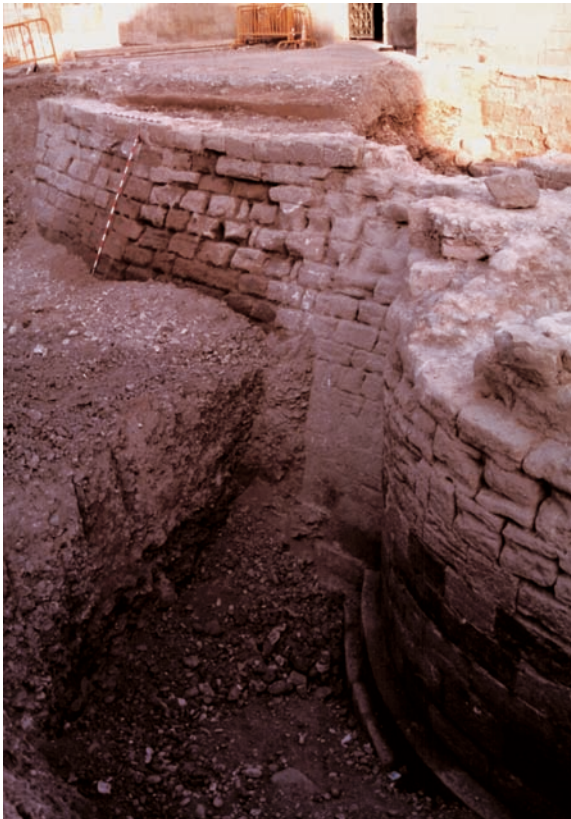
Foto 2: Detalle de la cortina II y cubo III.

de éste con la escarpa del foso, pudimos observar cómo los sillares estaban colocados de forma escalonada para encajar los correspondientes a la cortina que no se construyó. En la cortina II, la situada entre los cubos II y III, la unión de los tramos constructivos se realiza en ángulo a modo de pequeño espolón.

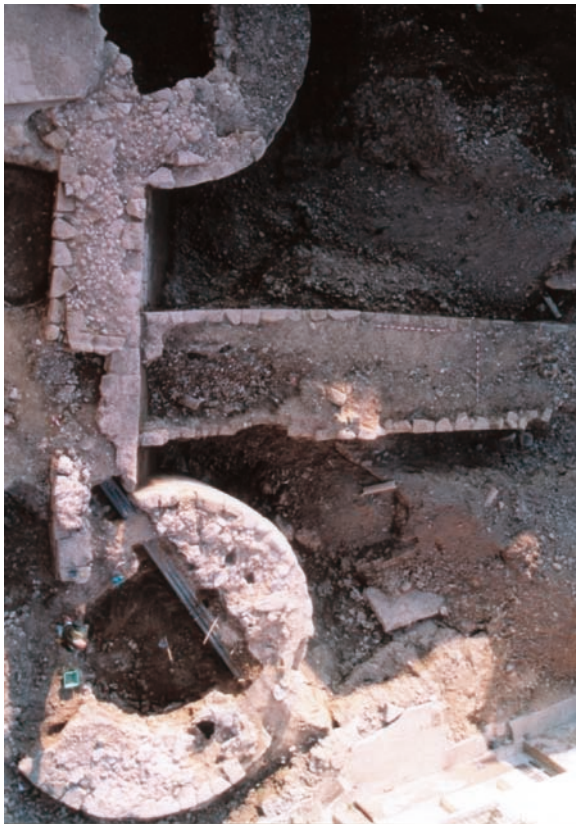
Foto 3: Pasarela, Cortina I, Cubo I y Cubo II

La pasarela de acceso a través del foso está realizada en sillarejo de una forma muy sencilla, se trata de dos muros a modo de bancale, paralelos y con relleno de tierra entre ellos. Mide 12,60 m. de longitud, se adosa a la cortina I y se adapta a su pendiente. El final del

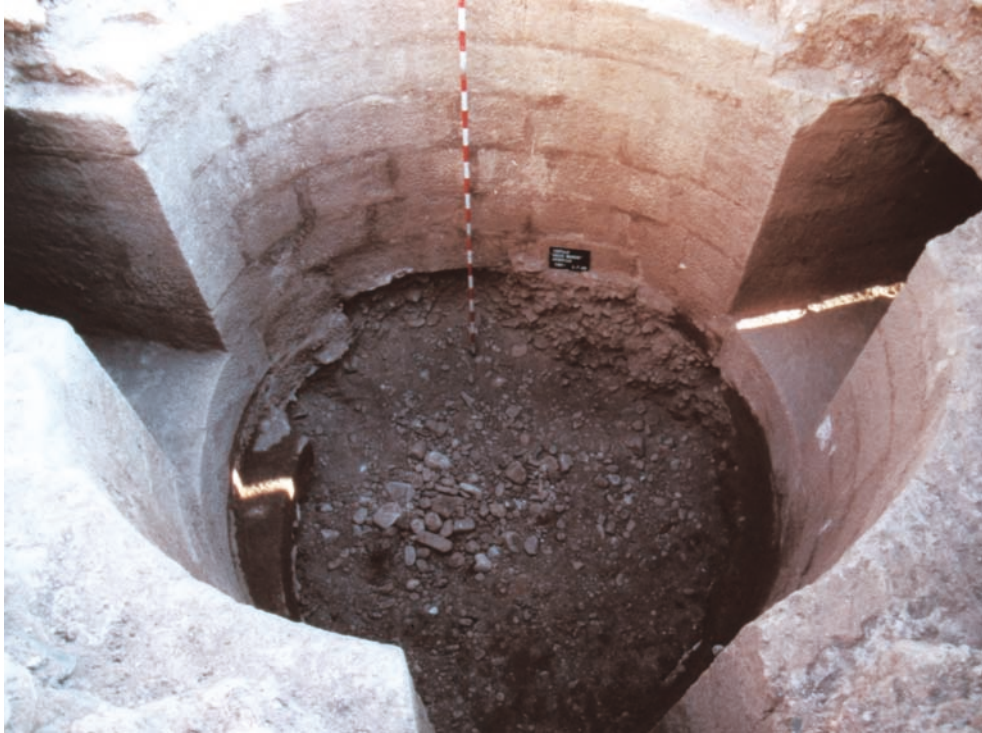
Foto 4: Interior del Cubo I

El primero de ellos, situado en el extremo sudeste del castillo, frente a la Torre del Homenaje, está realizado con gruesos muros revestidos, tanto interior como exteriormente, por sillares realizados “ex novo”. El interior del muro es de “cal y canto” compuesto por mampuesto, cantos rodados y argamasa. Los sillares se disponen a soga en hiladas pseudoisódomas, alternando las de 35 con las de 25 cm. Y todo ello trabado con mortero de cal. Su diámetro máximo es de 8 m y el de la cámara de 2'97 m. Tiene una altura máxima conservada incluyendo la cimentación de 5,21 m. Posee tres ventanas abocinadas con derrame al interior del tipo de “palo y orbe”. Ni presenta ni se intuye modo alguno de acceso a su interior, el cual debía de solucionarse mediante escalera de mano. Posee un suelo de tierra, el terreno natural de cascajo. En el lado sur del cubo sólo conserva la camisa interna de sillería, ya que su sistema constructivo aquí no incluye el macizado de argamasa, ya que se apoya directamente sobre el talud del foso excava-

vado. Con toda seguridad, el cuerpo de éste, así como el del resto de cubos, contaba con mayor altura, y desconocemos así mismo el sistema de cubierta y forma de remate.

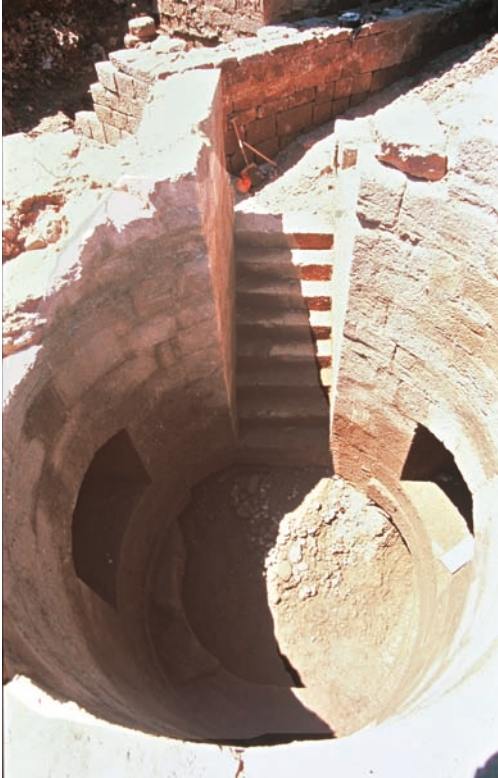
Foto 5: Interior del cubo III

El tercero de los cubos, situado en el extremo Noreste, junto a la Torre de las Palomas, presenta un sistema constructivo semejante a los anteriores. La diferencia estriba en que posee escaleras de acceso en piedra, las tres saeteras

abocinadas con derrame al interior, son de arco rebajado, y posee doble cimentación interna. Al dar por concluidas las obras de la fortificación, en el lugar del muro en escarpa, que sería la tercera de las cortinas, se optó por realizar un muro de mampuesto que se sitúa sobre la saetera más occidental, impidiendo la apertura de ésta. La caja de escaleras tiene su acceso por el lado de la liza y consta de ocho peldaños que terminan en suelo de tierra. El diámetro máximo del cubo es de 7,12 m. y el de la cámara de 2,80 m. La altura máxima conservada es de 5 m.
