IMÁGENES DE LA PRIMITIVA UNIVERSIDAD DE SEVILLA

POR MARÍA JESÚS SANZ

En este artículo hemos intentado reconstruir la imagen del primitivo edificio de la Universidad, desde el siglo XVIII hasta el momento de su desaparición. Hemos recogido todos los planos del espacio que ocupaba para ver sus cambios y finalmente su destrucción.

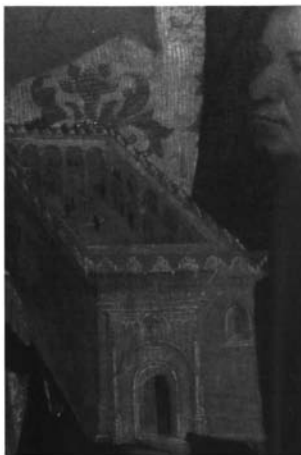
Figura 1. Maqueta del Colegio, reflejada en el retablo.

La imagen pictórica muestra una planta rectangular, que se presenta en perspectiva caballera y nos permite apreciar un patio central de dos pisos, rodeado de galerías con columnas que apean arcos de medio punto, dejando ver en el centro una fuente a la que rodean los estudiantes, que también circulan por las galerías altas y bajas. Los lados mayores del rectángulo corresponderían a la actual avenida de la Constitución y a la calle San Gregorio, respectivamente, mientras que uno de los lados menores, el que contiene la fachada, mira hacia la placeta que había frente a la Puerta de Jerez. Así como el patio interior del edificio muestra una sencilla construcción renacentista, el aspecto exterior, en los dos lados que podemos ver, corresponde al gótico-mudéjar, estilo que se hacía en la Sevilla de comienzos del siglo XVI. De las dos fachadas que permite ver la pintura, una, la de mayor longitud, muestra dos ventanas góticas en la planta alta, y en la fachada de menor longitud, la que miraba a la Puerta de Jerez, se muestra otra ventana del mismo tipo, y la portada.

se conserva del colegio es la maqueta que Maese Rodrigo ofrece a la Virgen en la tabla central del retablo, que Alejo Fernández pintó para la capilla (fig.1). La misma imagen aparece tanto en las *Constitutionis Collegi Maioris Sanctae Mariae de Iesu*, de 1636, como en las de 1701, cuyo grabado corresponde a Matías de Arteaga⁶. El lienzo que vió Gestoso en el Colegio, antes de su destrucción, en el que aparecía Maese Rodrigo en oración a la Virgen de la Antigua, obra de Zurbarán, se halla hoy en el Palacio Arzobispal, aunque, como aprecia Valdivieso, la efigie de Maese Rodrigo se ha inspirado en la primitiva pintura de Alejo Fernández,⁷ sin embargo, se ha suprimido la maqueta del Colegio, y por lo tanto no nos es útil para el conocimiento del edificio. Una copia de este lienzo se halla en el Paraninfo de la Universidad.

Si se compara la fotografía con la portada que aparece en la maqueta pintada en el retablo, veremos que esta portada no tiene segundo cuerpo y su sentido es mucho más goticista, pues sobre el baquetón exterior concéntrico al arco lleva nueve arquillos decorativos, y el del centro de mayor tamaño contiene la escultura de la Virgen. Las agujas laterales que enmarcan la portada son perfectamente visibles y llevan sus chapiteles de remate, por lo que habría que pensar que los actuales existentes sean una reconstrucción, a la vista de la maqueta, cuando se montó la portada en su actual ubicación.

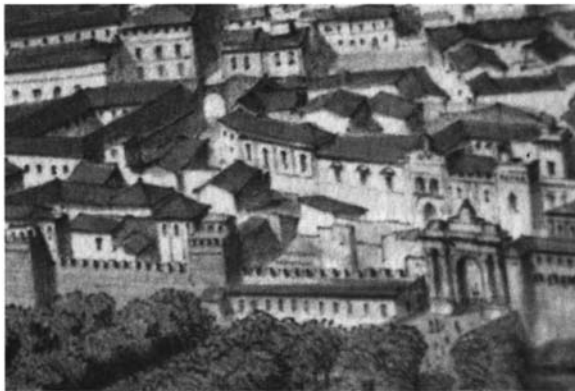
Figura 2. Vista de Sevilla, de Alfred Guesdon, hacia 1860.

Aunque las vistas de la ciudad de Sevilla existen ya en el siglo XVI, no es posible apreciar en ninguna de ellas la edificación correspondiente al Colegio de Santa María de Jesús. Esto probablemente se deba a que el edificio se hallaba muy cerca de la muralla y a veces quedaba tapado por ella. Por otra parte las vistas de ciudades suelen no ser muy rigurosas, y cuando lo son se suelen fijar en los edificios más representativos de la ciudad. No obstante, la litografía de Alfred Guesdon, de hacia 1860¹⁵, cuyo origen probablemente sea una fotografía tomada desde un globo, presenta una perspectiva de la ciudad tomada desde el sur, por lo que es esta zona la que se muestra con detalle (fig.2). En la vista completa se aprecian los edificios de fuera de la muralla, como el Palacio de San Telmo, la Fábrica de Tabacos, y todo el recorrido de la muralla por la calle de San Fernando con las Puertas de San Fernando y de Jerez se ven con toda claridad, y con alguna dificultad la plaza y edificio de la Universidad, ya que como hemos advertido quedan ambos espacios casi tapados por la muralla. En el detalle que reproducimos, una mirada minuciosa permite ver con bastante claridad toda la manzana del Colegio y la capilla situados detrás de la Puerta de Jerez y la muralla, en la que se aprecia el lienzo de muro existente en la actualidad y a continuación la portada del Colegio con el mismo aspecto que se

La existencia de esta fotografía, y su identidad con la vista de Guesdon, de hacia 1860, nos han permitido conocer una imagen exterior del edificio bastante exacta, aunque para su conocimiento interior sólo podemos recurrir a las descripciones del siglo XIX.

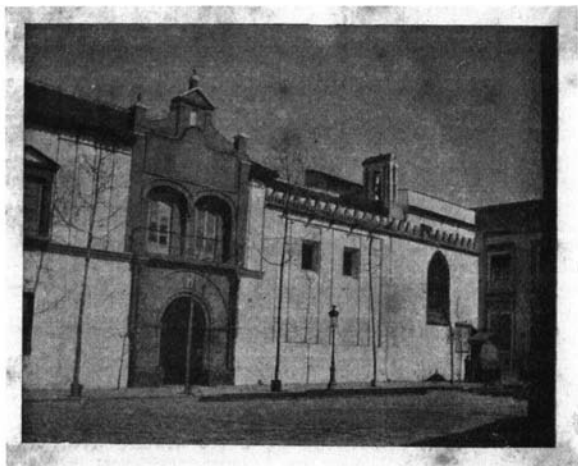
Figura 3. Fotografía de la fachada de la Universidad, 1899, Marie Star.

muestra en la fotografía que en 1899, tomó Marie Star¹⁶ (fig.3). Esta coincidencia nos permite afirmar que el resto del edificio representado es completamente riguroso. A continuación de la puerta del Colegio, en la fotografía, y en sentido opuesto a la capilla, se aprecia una ventana con frontón, que en la vista de Guesdón, por el mayor desarrollo de la fachada, muestra tres. El edificio se continúa con volúmenes de distinta altura, formando una curva que marcaba la calle que bordeaba el colegio. En la parte opuesta, es decir en la fachada de la capilla, se aprecia en su extremo un torreón, que parece corresponder al mismo edificio. En el interior se muestra el patio principal, y quizá una zona del jardín descrito por los contemporáneos. Su valor es por tanto fundamental, pues constituye la única imagen de la primitiva Universidad, con bastantes posibilidades de ser real, ya que como hemos visto coincide con la fotografía, en la pequeña parte que ésta recoge.

Justamente unos años antes de su destrucción total, en 1899, acertó a pasar por nuestra ciudad una viajera francesa llamada Marie Star, que plasmó con su rudimentaria cámara la portada del antiguo Colegio, dejándonos la única imagen fiable de la puerta principal y parte de su fachada, en su libro, *Impressions d' Espagne, 1899*, publicado en 1900 en París (fig.3). Se aprecia en ella el arranque de la calle San Gregorio, toda la pared lateral derecha de la capilla, con su ventana de tracería gótica, y sus dos ventanas rectangulares, así como las pilastras verticales que las encuadran. Igualmente figuran las almenas escalonadas, la espadaña y la elevación correspondiente a la mayor altura de la cabecera. La única diferencia con el estado actual de la capilla es que estaba blanqueada y que tenía delante seis árboles jóvenes de gran altura, que por cierto aparecen reflejados en el plano de Talavera.

cuerpo, formado por dos vanos geminados de arcos rebajados y sostenidos por finas columnas. Sobre ellos va un rectángulo bordeado por un baquetón que se eleva en forma semicircular en el centro, y que aparece vacío en la fotografía. Según González de León, hasta 1868 hubo en él una imagen de piedra de la Virgen, y bajo ella una inscripción latina, que hoy está en el muro exterior de la iglesia. Una construcción semejante a una espadaña remata la fachada.

A pesar de la mala calidad de la fotografía se aprecian los elementos que podemos ver en Santa Clara, tales como su sentido tardogótico, sin apenas elementos mudéjares mas que el alfiz, realizado en piedra, las grandes dovelas del arco, y los baquetones concéntricos resaltados. Se ven con dificultad en la fotografía las líneas de cardina que corren por las impostas, así como las agujas góticas que enmarcan los lados. Adivinable es la línea de puntas de diamante que forma la parte superior del alfiz, no existiendo los remates o chapiteles de las agujas laterales, que hoy vemos en Santa Clara, pues en la fotografía quedan cortadas por una cornisa que marca la división entre los dos pisos.

Volviendo a la fotografía podemos ver que la parte superior de la portada -hoy perdida-, tiene un sentido estilísticamente más avanzado que la inferior, pues su diseño contiene elementos bastante de acuerdo con la visión del interior del edificio que nos proporciona la maqueta. El remate de la fachada con su espadaña, frontón, aletones y remates prismáticos pertenecen a una reforma del siglo XVII, en la cual se habrían abierto las dos ventanas rectangulares de la capilla. A esta reforma debe corresponder también el resto de la fachada situado a la izquierda de la portada, que nos permite ver la fotografía. Se aprecian dos cuerpos de edificio divididos por una cornisa, que se continuaba en la portada, un vano rectangular en la planta baja, y otro aparentemente mayor, rematado en frontón, en el piso superior. Pilastras como las de la fachada de la capilla enmarcan las ventanas rectangulares.

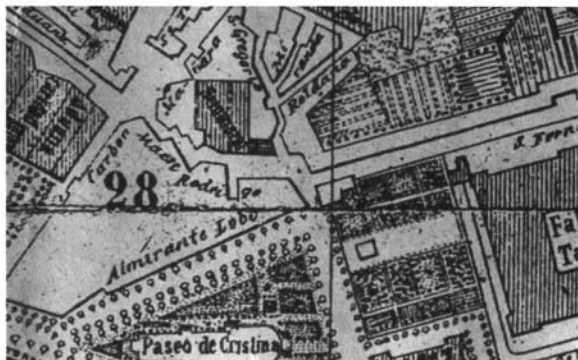
Figura 5. Plano de Sevilla, Manuel Álvarez Benavides, hacia 1870

Un siglo después, en 1870, hallamos un nuevo plano de Sevilla levantado por Álvarez Benavides¹⁷ (fig.5), que nos presenta otra imagen del Colegio, ya que aparece como un conjunto formado por dos edificios rectangulares, uno mayor, correspondiente al Colegio, y otro menor que es la capilla, colocados en ángulo recto, y sin fachada a la calle de San Gregorio, dando sólo a la plaza de la Universidad que en el plano se titula como Maese Rodrigo. El colegio figura en el plano con el nombre de Seminario en letras mayúsculas.

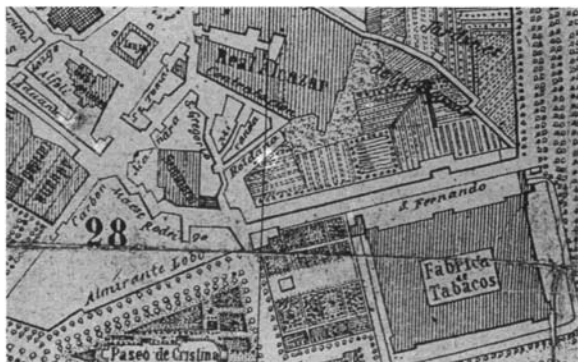
Figura 6. Plano de Sevilla, Ramón Martínez Vélez, 1888.

La misma imagen muestra el plano de Ramón Martínez Vélez, de 1882¹⁸ (fig.6), en el que ya no figuran ni la muralla ni las puertas de San Fernando y de Jerez, pues ya habían sido derruidas, pero persiste el trazado de las callejuelas que bordeaban el Colegio. Dos años después Juan de Talavera y de la Vera levanta un riguroso plano coloreado que nos muestra una imagen distinta del Colegio, pues el edificio ocupa un trapecioide, con uno de los lados de perfil quebrado. Su situación con respecto a la plaza es distinta a la de los planos anteriores, pues si bien en éstos aparecía mostrando su fachada menor a la plaza, en el de Talavera, por el contrario, presenta una fachada correspondiente a la mayor longitud del edificio, y además no distingue la capilla (fig.7). Muy probablemente el diferente perfil se deba a que en estas fechas parte del edificio se había cedido para usos civiles, o bien había desaparecido, y su superficie era más pequeña. Una hilera de cuatro árboles corre por delante de la fachada, que son antecesores de los naranjos recientemente desaparecidos.

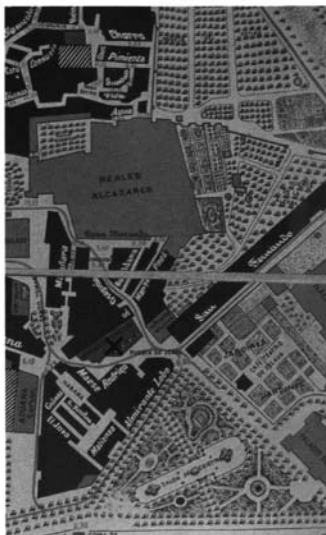
Figura 7. Plano de Sevilla, Juan Talavera de la Vera, 1890.

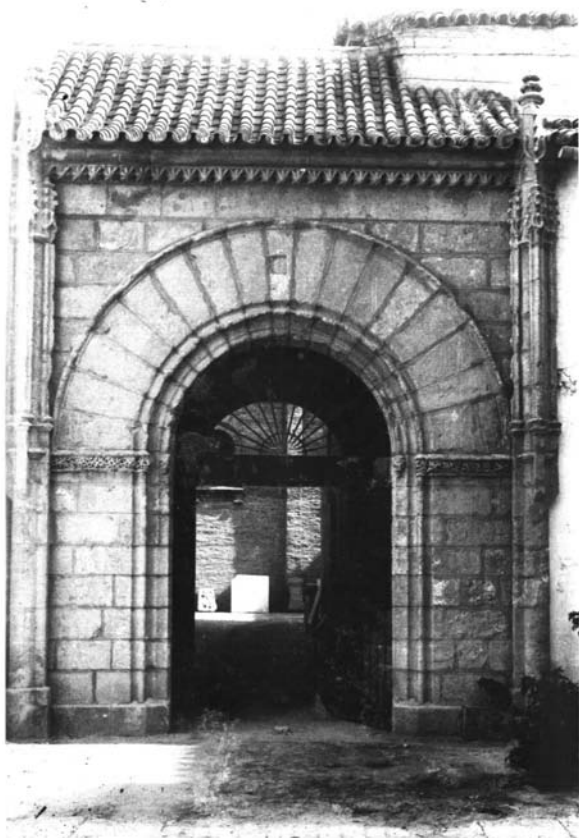
Figura 12. Parte inferior de la portada de la Universidad, jardín de Santa Clara.

En línea con este muro y en el lugar actual del jardincillo se ve la portada del Colegio, de piedra, con arco de medio punto, encuadrado en alfiz y flanqueado por agujas góticas, tal y como se conserva hoy en el jardín del convento de Santa Clara (fig.12). Sobre este primer cuerpo de fachada se ve en la fotografía un segundo

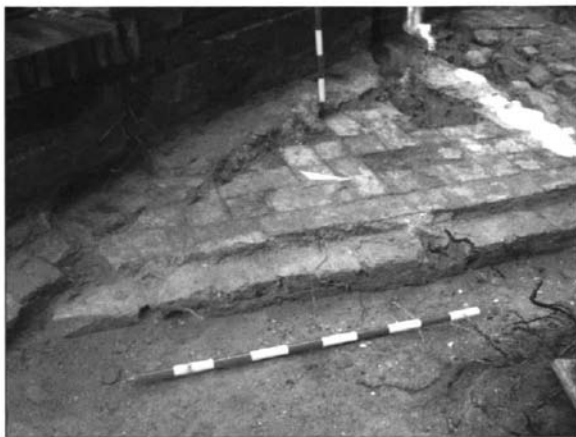
Figura 13. Excavaciones recientes en el jardín exterior a la Capilla.

En la actualidad, la restauración de la capilla ha aportado noticias sobre el espacio situado delante de la puerta. En primer lugar al excavar en él se ha visto la mayor altura de la portada, cuya base está a bastante más de un metro por debajo

del nivel del jardincillo al que se abre. En ese mismo nivel han apreciado restos de la solería de ladrillo de ese vestíbulo o compás (fig.13), después jardincillo, que describen los historiadores del edificio, desde el que accedía a la derecha a la capilla, a la izquierda a las aulas, y al frente al patio del Colegio, y también se aprecian los restos del muro que constituían la pared de entrada a éste. Terminada la restauración, se ha recuperado toda la solería primitiva del vestíbulo, la altura inicial de la portada, y se ha dejado una muestra del muro de acceso al edificio principal (fig. 14).
