NUEVOS DATOS SOBRE EL SISTEMA DEFENSIVO DE MADĪNAT BĀGUH DURANTE LA EDAD MEDIA

Informe sucinto de resultados de la excavación arqueológica de urgencia de calle Santa Ana, 4 y 6 de Priego de Córdoba

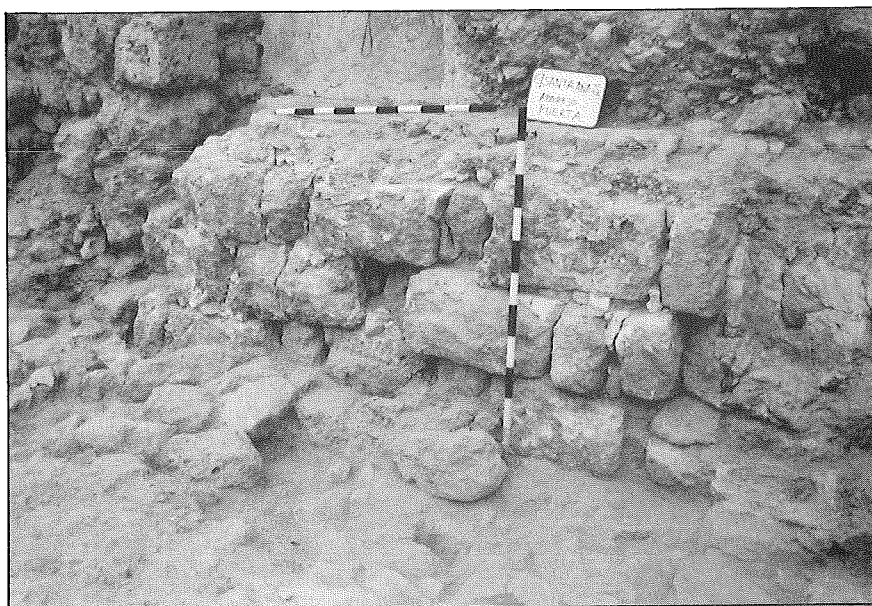
Aparejo califal de la Puerta de Santa Ana. Dejado al descubierto por la máquina excavadora que derribó el inmueble del solar.

En el lado del solar se ha dejado al descubierto, en los trabajos de desescombro, un lienzo de muro de 2'64 m. de longitud y 85 cm. de altura (tres hiladas), fabricado con sillares de medidas variables (45-58 x 26-31 x 16-19) dispuestos a soga y tizón (1 x 1 y 1 x 2), directamente asentados sobre las arcillas naturales. Conserva restos de mortero de yeso entre los sillares de las dos hiladas superiores y sobre la cara exterior de algunos, de lo que deducimos que es posible que el aparejo estuviera revocado en su día.

Este muro está unido a la línea de muralla formando un ángulo de 90°, por lo que lo podemos interpretar como parte integrante de la puerta primitiva que, a juzgar por la disposición del aparejo y el acceso directo de la entrada, datamos en época califal (s. X-XI). Como comprobaremos después, la puerta de Santa Ana sufriría modificaciones en los siglos XIII-XIV, para facilitar el añadido a la muralla de la barbana o antemuro.

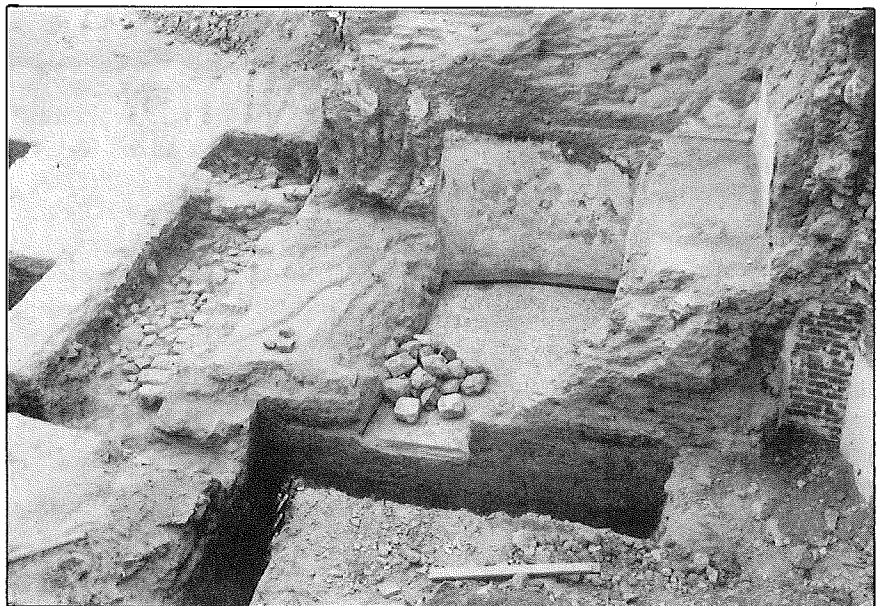
Estado de la torre albarana, excavada por habitaciones modernas. Su parte inferior está incluida en el foso y presenta un buen estado de conservación.

Sorprendentemente, los restos se conservaban, tras el derribo, en alzado, al estar embutida entre las edificaciones modernas. La torre, que en su día sería maciza hasta la altura del adarve, es de planta rectangular (4'52 m. x 6'80 m. longitud máxima conservada) y está realizada con encofrado de tapial y tierra apisonada. La altura del cajón es de 75-80 cm. y en él se dispusieron diversas tongadas de 10 cm. cada una, en las que destaca una primera lechada rica en cal, decantada, muy probablemente, por gravedad. Parte del relleno interior de la torre se ha vaciado para aprovecharla como habitaciones de diversos usos de las edificaciones contemporáneas que se le adosaron. Efectivamente, un testigo con quien tuvimos ocasión de entrevistarnos, nos relató como hace algunas décadas se amplió una parte de las viviendas derrumbadas, excavando el interior de la torre.

Cuando se planteó un corte en el lado W de la torre para delimitar su altura total conservada, se comprobó que se encontraba parcialmente incluida y formando cuerpo arquitectónico por su parte inferior, dentro de un foso, último elemento defensivo documentado. La altura total de la torre es de 9'80 m. (medida mínima constatada) de los que los 3'80 m. inferiores (los incluidos en el foso) están en perfecto estado de conservación. El resto, hasta completar su altura total, presenta un aspecto muy erosionado y maltratado, con dos de sus lados casi totalmente perdidos.

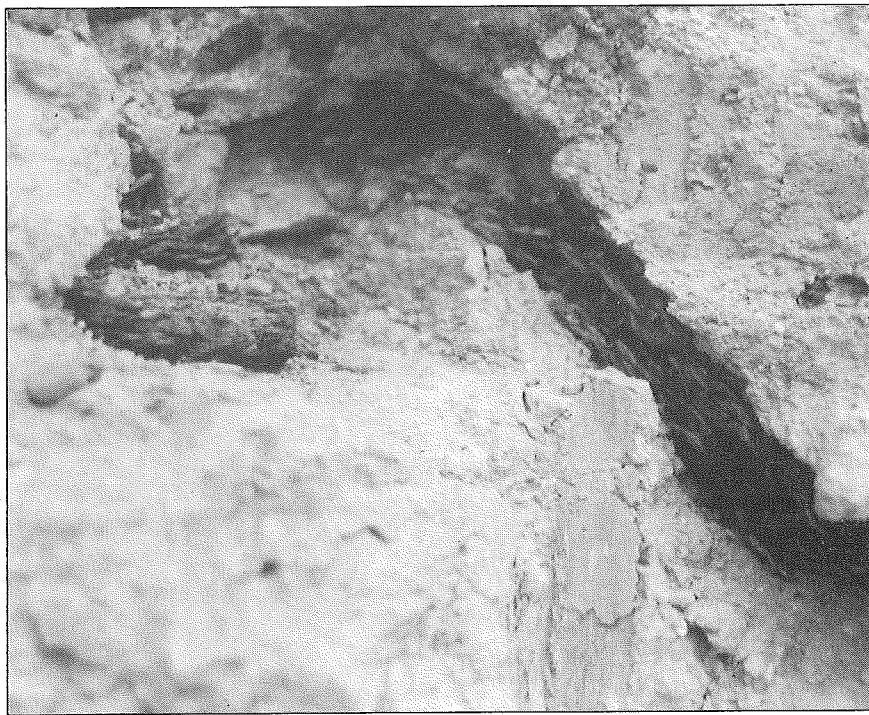
Restos orgánicos conservados entre la fábrica de la torre (madera y cuerda).

Como nota de gran interés reseñamos que se han conservado restos de la madera de los traveseros del encofrado donde se vertía la mezcla de cal, arena, agua y piedras de pequeño tamaño que formaba el tapial, corroborándose mediante C-14 (UGRA-396) la cronología, s XIII-XIV, que se le asignó en un principio (informe de 22 de mayo de 1991). De igual modo, también se han recuperado fragmentos de cuerda de trenzado vegetal que se encontraban embutidos en la fábrica.

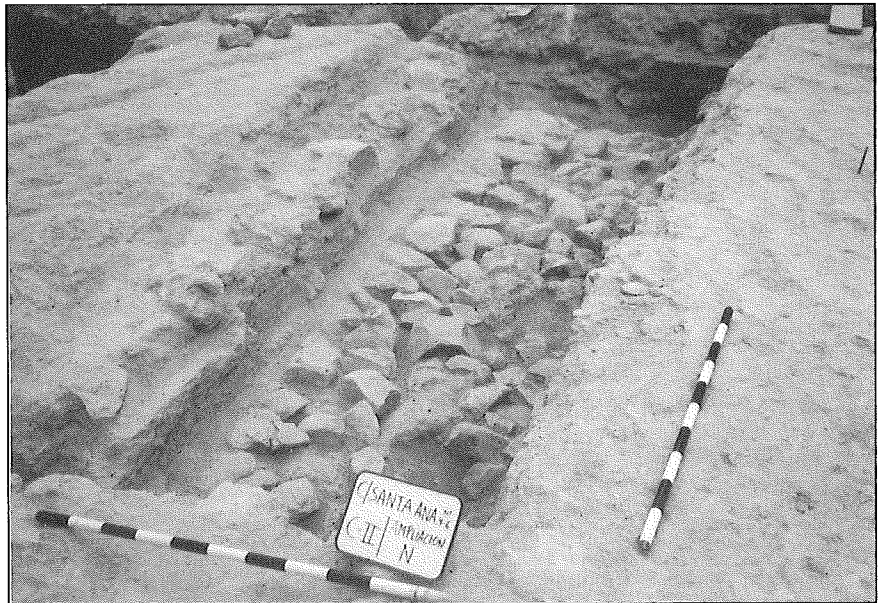
Ampliación Norte del Sector II. Confirma la destrucción del lado norte de la torre por encima del suelo de las viviendas derruidas.

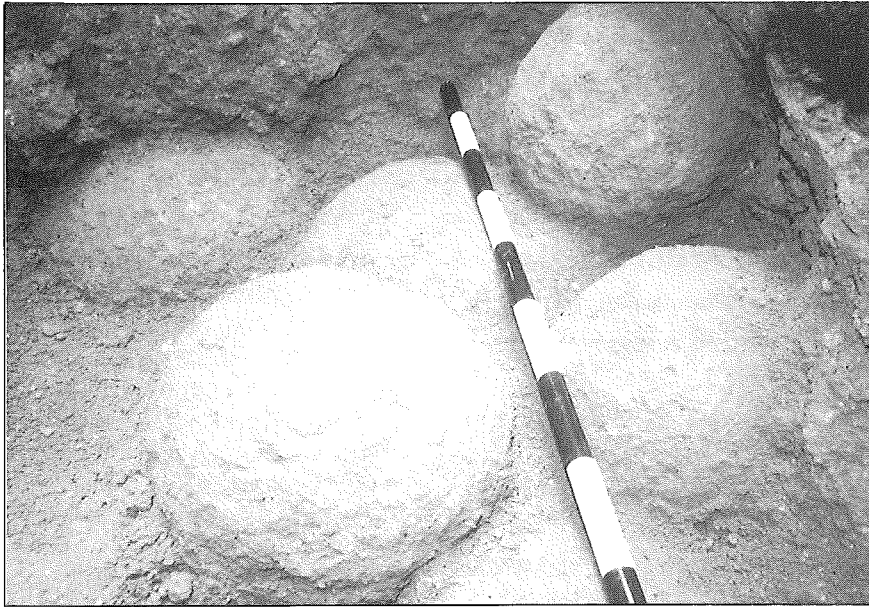
Bolafios «in situ». Utilizados como munición en las máquinas de asedio. Aparecidos en el fondo del foso, en la esquina con la torre.

recuperado un buen número de bolaños o piedras de forma más o menos esférica destinadas a ser arrojadas mediante máquinas de asedio (de torsión y de contrapesos).
