El Naranjal, Quintana Roo (México). Un sitio megalítico en las tierras Bajas del Norte

RESUMEN

INTERVENCIÓN EN EL SITIO DE EL NARANJAL, QUINTANA ROO (MÉXICO)

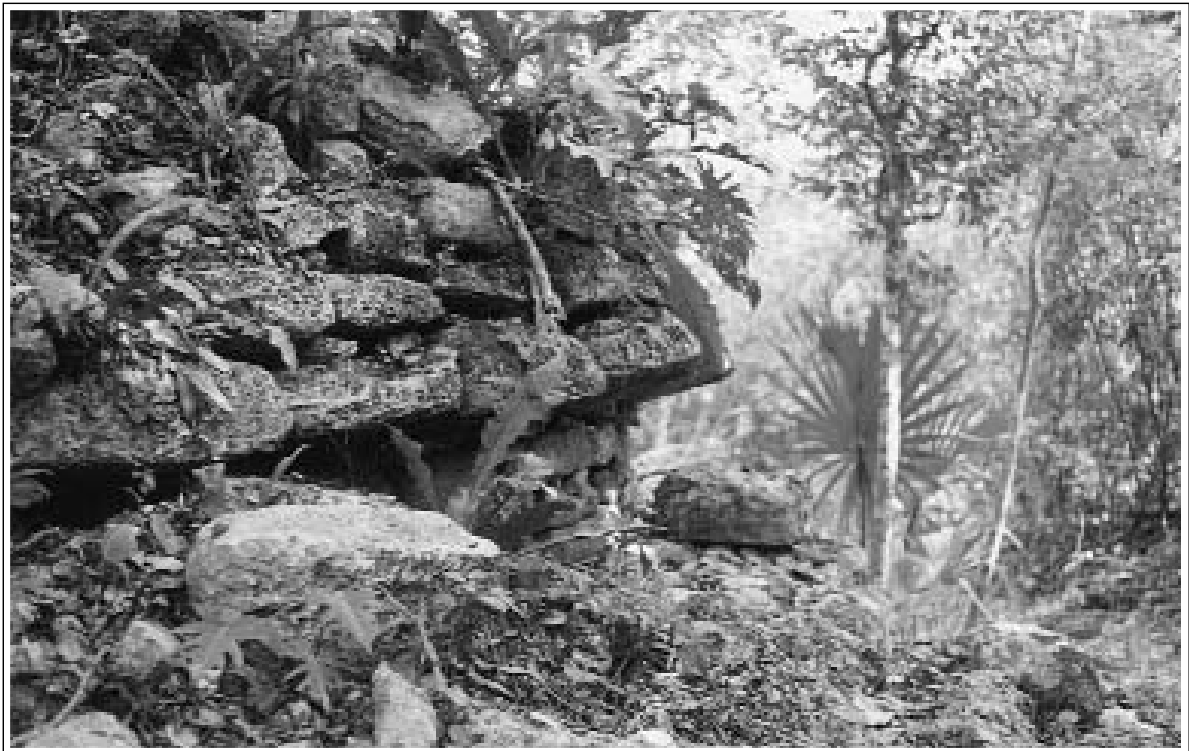
La estructura se compone de dos grandes cuerpos claramente marcados. El mejor conservado es el primero, un paramento compuesto por grandes bloques de piedra de forma rectangular con cuñas entre piedra y piedra, que se desplanta sobre un basamento construido con el mismo tipo de manufactura. Este primer cuerpo está dividido en dos partes; la primera, es un muro correspondiente a la construcción del edificio y la segunda, es una banda saliente de 0,70 m (Figura 3).

Figura 3. Costado sur de la Estructura 10, El Naranjal.

En la primera parte del cuerpo se pueden observar dos muros paralelos; el primero corresponde a la primera construcción del edificio, el segundo paramento que se observa es un adosamiento que cubre al muro anterior. En ambos casos su altura llega hasta alcanzar el nivel del saliente de la ceja. Cabe señalar que en el muro original es donde descansa la ceja. Ambos muros, están constituidos por grandes bloques de pie-

dra labradas principalmente en su cara expuesta y son de forma básicamente rectangular sin esquinas bien definidas en sus aristas, por lo que los muros presentan una gran cantidad de cuñas las cuales sirven para completar el faltante de las esquinas o nivelar en parte los bloques. Este mismo sistema de acunamiento se presenta en el segundo cuerpo.

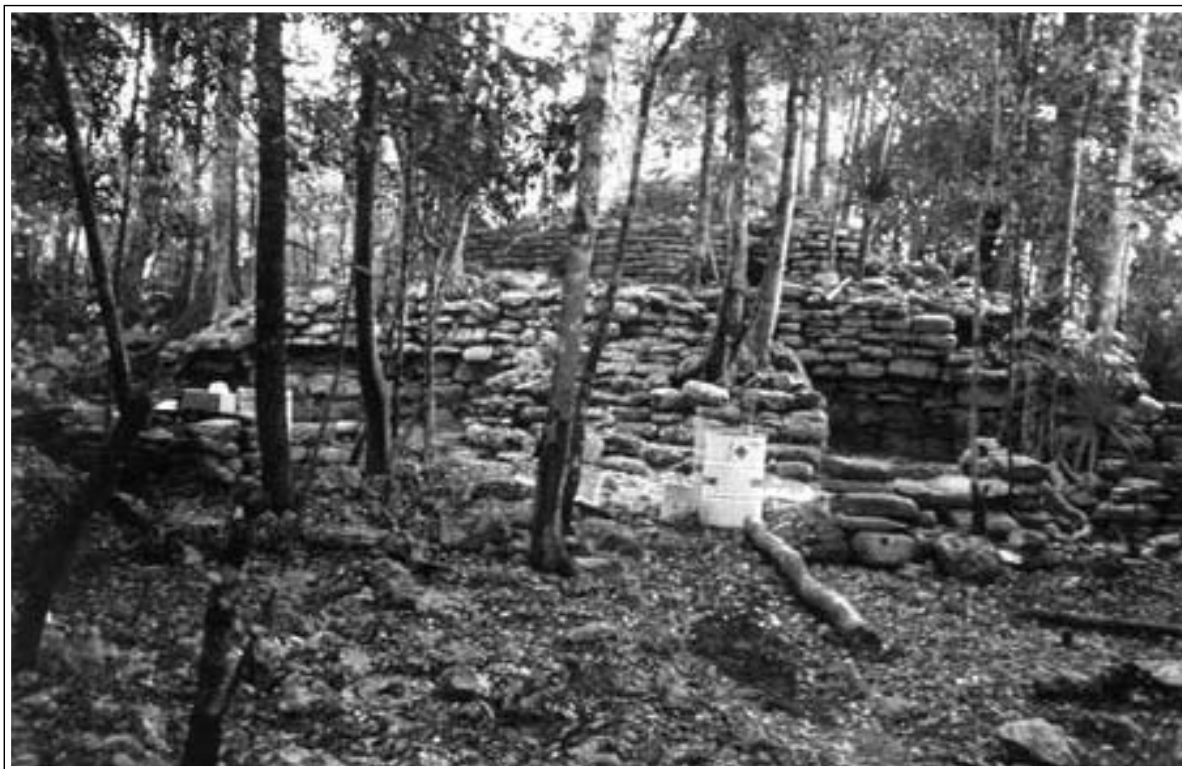
Figura 4. Fachada principal de la Estructura 14, El Naranjal.

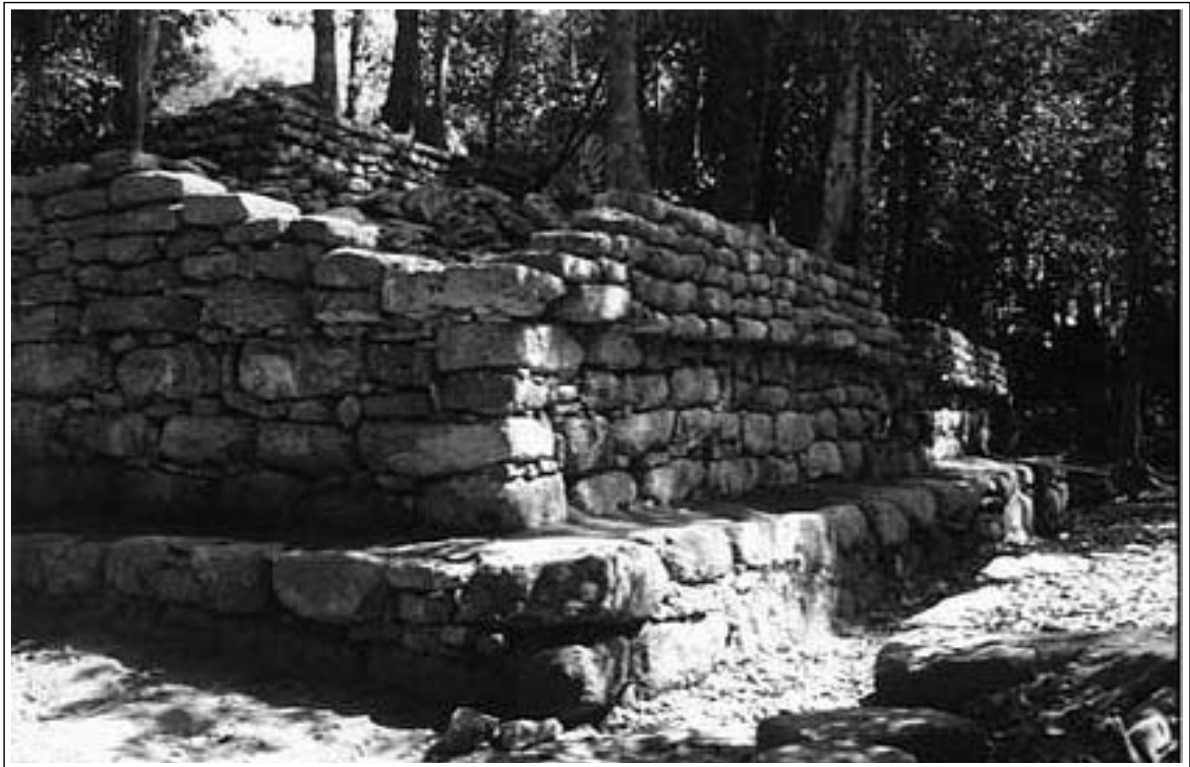
Figura 5. Esquina suroeste de la Estructura 14, El Naranjal.
