LA TORRE DE MADERA DEL CASTILLO DE CONSTANTINA (SEVILLA)

MAGDALENA VALOR PIECHOTTA
Universidad de Sevilla

2. LA TERCERA FASE CONSTRUCTIVA DEL CASTILLO: LA TORRE DE MADERA

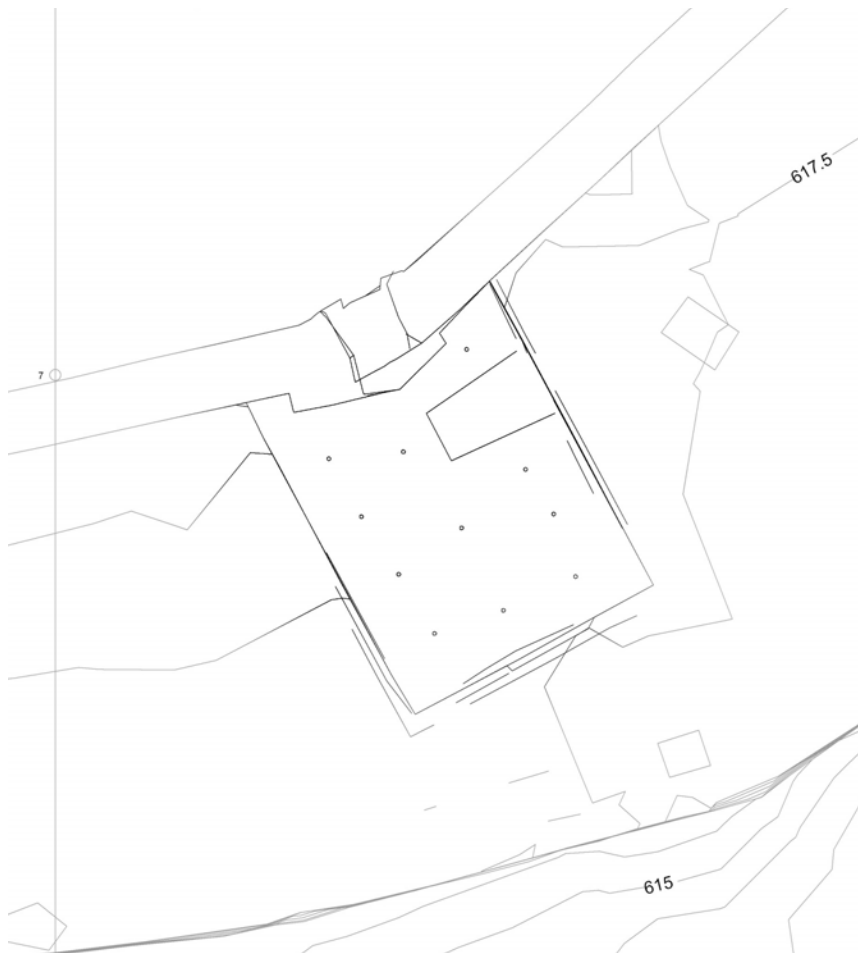
Figura 4.- Planta de la plataforma con los agujeros de poste y la fosa de expolio.

La plataforma tiene once agujeros de postes (UEC 2090). La profundidad de los mismos es variable oscilando entre los 1,48 m de profundidad como máximo y los 0,96 cm como mínimo, esto se debe a que el conjunto de la plataforma apoya sobre un afloramiento rocoso. Hemos podido extraer la tierra que colmataba los agujeros hasta los 0,64 cm (hasta donde alcanzaba el brazo) y lo que sacamos era un relleno de tierra y piedras; la profundidad total pudo ser medida clavando una gavilla.

Los agujeros de postes se hicieron a la vez que la plataforma, pero que al estar la estructura durante varios siglos a la intemperie se ha desgastado y los agujeros de postes han perdido el mortero que los recubría. Todos los postes tienen las mismas dimensiones 16 x 11 cm, los primeros centímetros son ovalados (para clavar estacas) y después hacia abajo son circulares.

1.4. La fosa de expolio: La plataforma está horadada por una fosa de expolio de forma oval de 2,30 m de altura, 1,27 m de anchura y 3,30 m de profundidad (UEC 2089), apareciendo en el fondo el afloramiento rocoso. Al observar el perfil de la fosa podemos ver que la base de arranque de esta cimentación es de mampuestos medianos y sobre ellos hay un hormigón idéntico al muro que constituye la cimentación y que tiene una potencia de 1 m por debajo de la escarpa (UEC 2091).

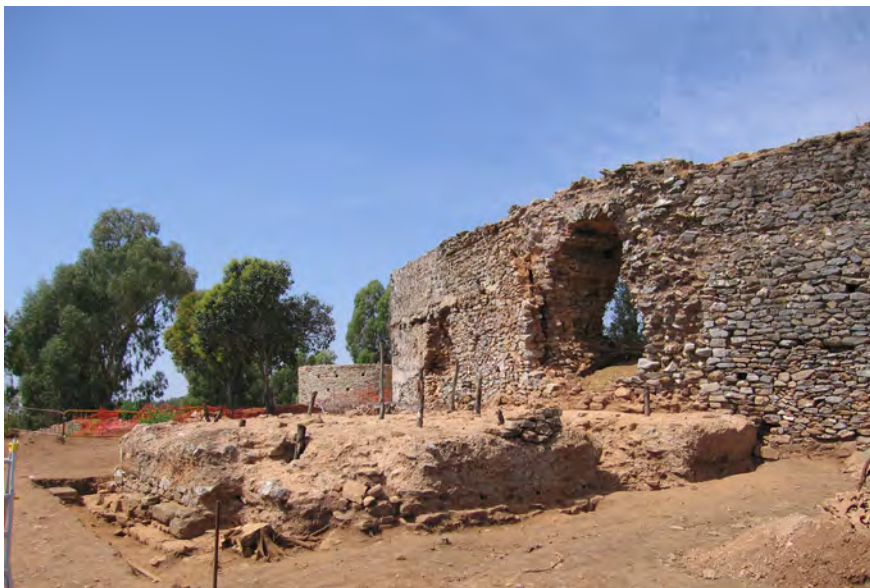
Figura 5.- Foto de la plataforma desde el este.

1.1. El Alzado: Se trata de una estructura de tapia calicestrada de 1 m de altura (UEC²⁴ 2087). La técnica constructiva es a base de un encofrado, del que prevalecen varios mechinales rectangulares de 8 x 4 cm. La separación entre ellos es variable: 0,65; 0,70; 0,78; 0,90; 0,92 m y se conservan seis en el lado norte, seis en el este y cuatro en el sur (UEC 2088).

1.2. La escarpa: 30 cm de altura y 22 cm de huella. (UEC 2086), hecha a base de grandes mampuestos y algunos sillarejos de 66 x 31 cm y sillares de 65 x 18 ó 45 x 34. Todo ello trabado con gruesas capas de mortero idéntico al hormigón de la estructura superior.

Las esquinas de la escarpa están pérdidas por la erosión y el expolio. Así, en el extremo nordeste por las raíces de un gran árbol, en el extremo noroeste por la presencia de un sifón y una tubería contemporáneos. Los sillares son de acarreo, así en uno de ellos incluso detectamos la huella de un eje, debiendo tratarse de una quicialera o gorrонера.

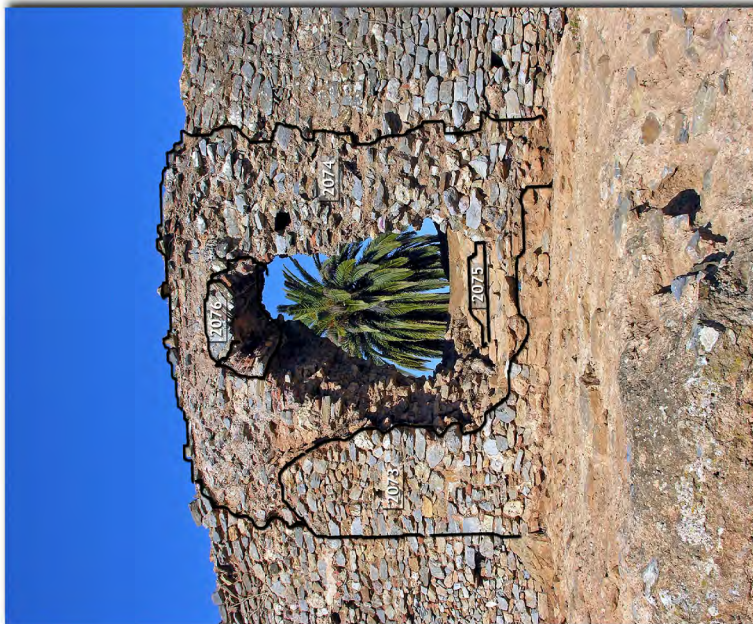
EC 08 Exterior

CASTILLO DE CONSTANTINA INTERVENCIÓN ARQUEOLÓGICA SEVILLA 2006/2007	FIGURA Nº: 107
EC 08. PUERTA SECUNDARIA CON SECUENCIA ESTRATIGRÁFICA AUTOR: M. VALOR

Figura 6.- La cara externa de la puerta (EC 08)

Buena parte de la fachada de la puerta no conserva su cara externa, lo que queda mayormente es el relleno interior (UEC 2074). Es un ripio con gran cantidad de mortero, blanquecino y con pequeños mampuestos. La hiedra, adherida al edificio hasta el año 2006, parece haber sido el motivo por el que este muro se encuentra en tan mal estado.

Al excavar a los pies del arco, apareció un umbral de ladrillo colocados a la palma, del que se conserva un único peldaño (UEC 2075) con unas dimensiones de 1,20 x 1,48 x 0,14, éste es de ladrillo de dimensiones variables: 29,5 x 14 x 3,3 cm, 28 x 14 x 3 cm, 28 x 14 x 4 cm. El umbral apareció a una profundidad de 0,60 m por debajo de la rasante actual del patio de armas, situándose su cota de uso histórico en los 619,56 m.s.n.m. Como ya se ha mencionado, los fragmentos de cerámica recuperados en la excavación de estas unidades estratigráficas permiten datarlas en un arco temporal entre la segunda mitad del siglo XV y las primeras décadas del siglo XVI.²⁶

Las dovelas del arco exterior de la puerta (UEC 2076) son de lascas de esquisto y corresponden a la clave y se conservan dos dovelas más a cada lado.

La bóveda del arco de la puerta (UEC 2078) es de ladrillo de 28 x 14 x 4 cm., éstos son rojos y la mayoría colocados a tizón, aunque también hay algunas sogas. En la bóveda (UEC 2078) queda una leve huella del arco y de lo que debió ser una mocheta (UEC 2079), que también es de ladrillo. Los ladrillos están rotos en su mayoría.

En la jamba norte se conserva el alamud (UEC 2077), que se encuentra a 1,60 m de altura con respecto de la solería de ladrillo. El alamud está enmarcado por ladrillos muy rotos, de color rojo y con abundante mortero.
