# DETERMINACIÓN EXPERIMENTAL DEL COMPORTAMIENTO ESTRUCTURAL DE COMPONENTES DE UN SISTEMA CONSTRUCTIVO NO TRADICIONAL.

En este trabajo se determinaron curvas experimentales de comportamiento de los componentes pertenecientes a un sistema constructivo no tradicional llamado Sistema Modular Cerchalosa. Estos componentes están formados por paneles denominados tipo losas y tipo muro, para lo cual fueron sometidos a flexión, corte diagonal y flexocompresión con diferentes niveles de carga axial, adicionalmente se ensayaron juntas losas-muros. Las historias de desplazamiento aplicadas fueron de tipo monotónico. Para ello se implementó un programa experimental llevado a cabo en el Laboratorio de Mecánica Estructural (LME) de la Universidad Centroccidental Lisandro Alvarado. Las probetas ensayadas a flexión se agruparon en función de la longitud y las otras sometidas a corte diagonal y flexocompresión, se agruparon considerando la relación de aspecto ( $ra$ ). Para los ensayos de estos últimos, se implementó la técnica de correlación de imágenes digitales para obtener los campos de desplazamientos y deformación, así como la visualización del modo de falla.

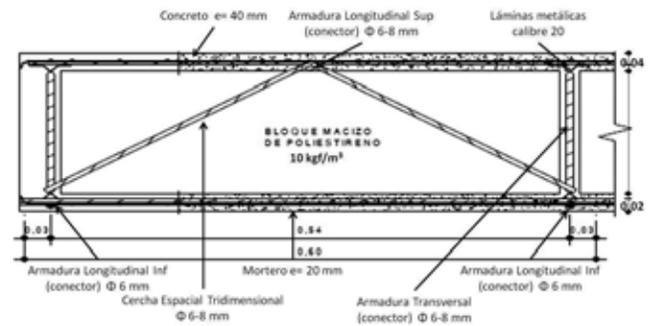
El sistema estructural del SMCL, está conformado por una combinación de paneles tipo losas y paneles tipo muros, las primeras están compuestas por una estructura interna principal de cercha tridimensional y nervios laterales en celosía con acero de refuerzo de diámetro entre 6 – 8 mm y láminas metálicas calibre 20 en forma de V tanto en la parte superior como inferior como se muestra en la Figura 1. Con la finalidad de dar arriostramiento a estos nervios, se conectan mediante acero de refuerzo transversal espaciados cada 30 cm. El esfuerzo cedente de las acero de refuerzo utilizado es de 5000 kgf/cm<sup>2</sup>, internamente la estructura posee laminas de poliestireno como relleno. Para lograr la

adherencia del concreto o del mortero a la armadura, se le adosa una malla de alambre de ojos hexagonales en ambas caras del panel, la resistencia de los mismos dependerá de la dosificación en obra, finalmente el ancho total del panel es de 60 cm y espesor de 23,5 cm.

Figura 1. Panel tipo losa de techo del SMCL

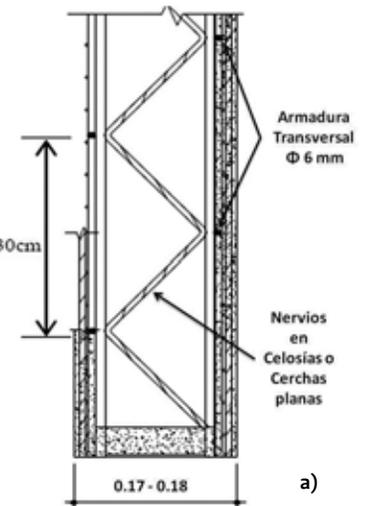
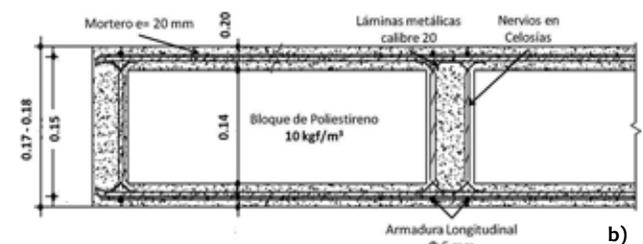
Los paneles tipo muro son de estructura más sencilla que la anterior, y funcionan como elementos estructurales autoportantes, estos se encuentran lateralmente rigidizados por nervios en celosía o cerchas planas compuestas por láminas metálicas calibre 20 y acero de refuerzo de diámetro  $\Phi = 5$  mm, adicionalmente posee longitudinalmente un acero de refuerzo de diámetro  $\Phi = 5$  mm como se muestra en la Figura 2a.

Figura 2. Panel vertical tipo muro del SMCL (a) Vista Transversal, (b) Vista en Planta

Los nervios en celosía se arriostran con acero de refuerzo transversal de diámetro de 5 mm y separadas cada 30 cm, adicionalmente se coloca internamente una lámina de poliestireno uniforme como se muestra en la Figura 2b, estas son colocadas de tal forma que el acero de refuerzo de los paneles permanezcan descubiertas en su cara externa. A estos paneles se les adosa una malla de alambre de ojos hexagonales y se reviste externamente con mortero de cemento o friso de resistencia aproximada de 180 kgf/cm<sup>2</sup> y

espesor de 20 mm. La dimensión estándar o típica de un panel es: 60 cm de ancho, 18.5 cm de espesor y altura 2.50 – 3.30 m. Con la finalidad de reflejar experimentalmente el comportamiento de estos paneles, se adosaron a cada uno de los mismos, una viga en la parte superior para representar la unión de las losas sobre el muro.

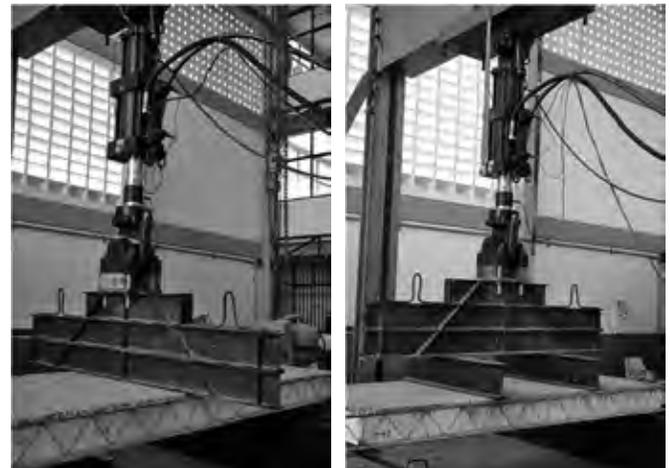
La configuración de los ensayos aplicados a flexión, de los paneles tipo losas bajo cargas monotónicas fueron: con carga puntual en el centro del tramo y carga simétrica a los tercios del tramo como se muestra en la Figura 3.

Figura 3. Configuración del ensayo a flexión de las losas (a) Carga aplicada en el centro del tramo, (b) Carga aplicada a los tercios del tramo.

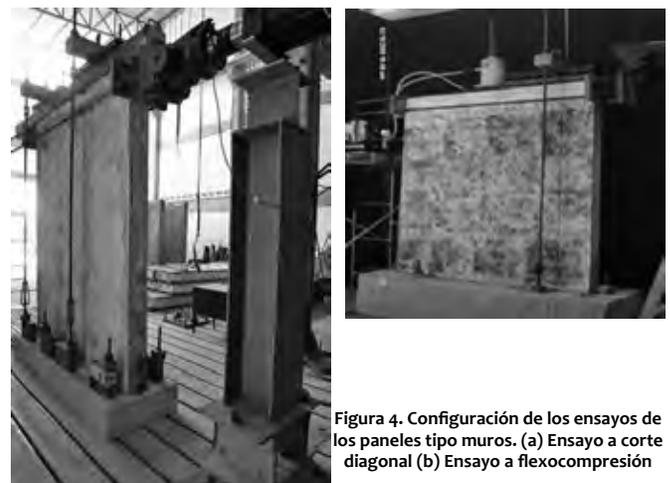
En la figura 4a se muestra la configuración del dispositivo de aplicación de carga en los ensayos a corte diagonal de los paneles tipos muros, con una aplicación de carga horizontal en el tope del mismo y carga axial nula, a fin de obtener el comportamiento resistente en el plano del muro inducido por carga lateral. La aplicación de la carga axial en los ensayos a flexocompresión uniaxial, se realizó mediante un gato hidráulico manual con capacidad de 100 ton como se muestra en la Figura 4(b). En ambos programas de ensayos, las historias de desplazamientos impuestas siguieron un esquema de cargas y descargas de tipo monotónico, con descarga a fuerza cero.

Figura 4. Configuración de los ensayos de los paneles tipo muros. (a) Ensayo a corte diagonal (b) Ensayo a flexocompresión

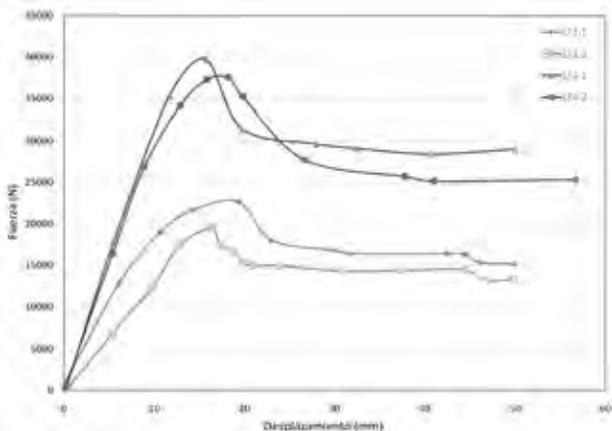
Asimismo en la Figura 5, se muestran las curvas de comportamiento obtenidas experimentalmente hasta la falla.

Figura 5. Curvas de comportamiento a flexión de los paneles losas LT1, LT4, con carga a los tercios del tramo

El aumento de los valores en las curvas de comportamiento de la pareja de losas LT4, respecto a la pareja de losas LT1, se debe a que las losas poseen un área transversal igual al doble de las losas LT1.

Durante el ensayo y después de la falla, las losas no presentaron agrietamiento del concreto superior ni desprendimiento del friso inferior; De forma general, las curvas de comportamiento obtenidas, muestran después del punto de máximo esfuerzo, una caída súbita debido al modo de falla presentado.

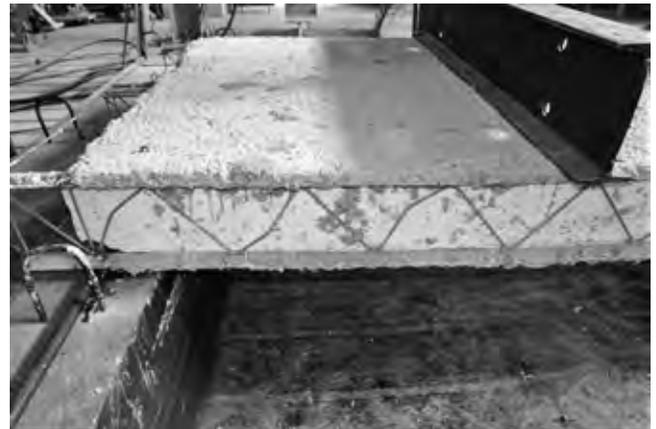
El modo de falla observado en estas losas fue el pandeo de

las diagonales de las celosías, este pandeo se produce por efecto de la transmisión de la carga hacia los apoyos, como se puede observar en la Figura 6.

Figura 6. Pandeo de las diagonales o celosías de las losas LT1 y LT4

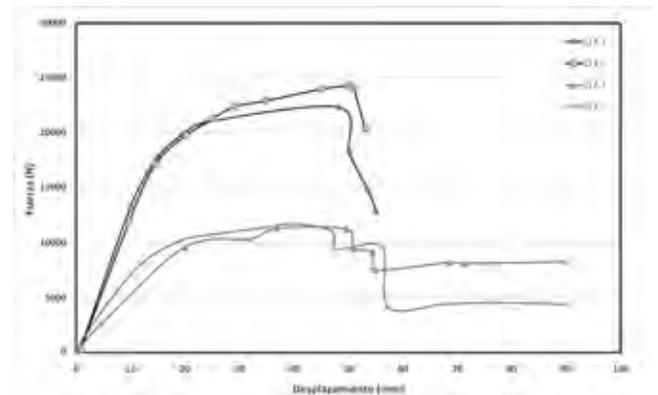
De igual forma en la Figura 7, se muestran las curvas de comportamiento experimentales obtenidas.

Figura 7. Curvas de comportamiento a flexión de los paneles losas LT2, LT3, con carga en el centro

Las curvas de comportamiento de estas losas, presentaron un rango de fluencia amplio y continuo hasta llegar a la carga última, en la pareja de losas LT2, previo a la falla, se presentaron agrietamientos del recubrimiento inferior en el punto de aplicación de la fuerza, por otro lado, la pareja de losas LT3 presentó un aumento de las cargas aplicadas con respecto a la pareja de losas LT2, debido a que las losas LT3 poseen un área transversal mayor.

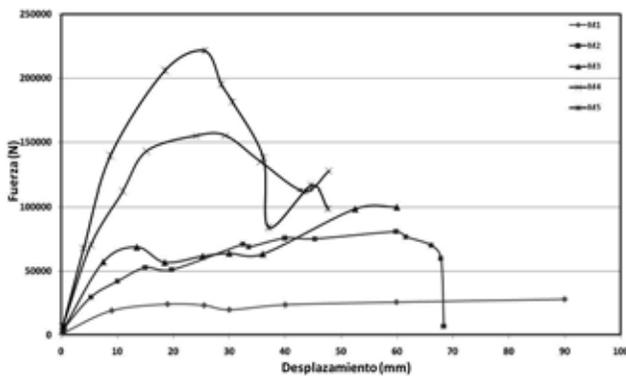
en la cedencia y en la rotura, obtenidos experimentalmente se encuentran expresados en la tabla 8, y en la Figura 9 se muestran las curvas de fuerza - desplazamiento de los muros debido a las cargas laterales aplicadas.

Figura 9. Curvas de comportamiento de los muros sometidos a corte diagonal

Se observó en las curvas comportamiento, que existe un aumento en el valor de la carga de agotamiento con una disminución del desplazamiento asociado a esta carga, a medida que incrementa la relación de aspecto ( $r_a$ ). Igualmente existen diferencias en los modos de falla presentado en los muros, los cuales se resumen de la siguiente forma: En los muros M1 y M2, la falla se inició al presentarse una grieta con una inclinación aproximada a  $45^\circ$  en el plano del muro y cercana a la base, luego ocurrió la separación inminente del muro respecto la base (Ver Figura 10a).

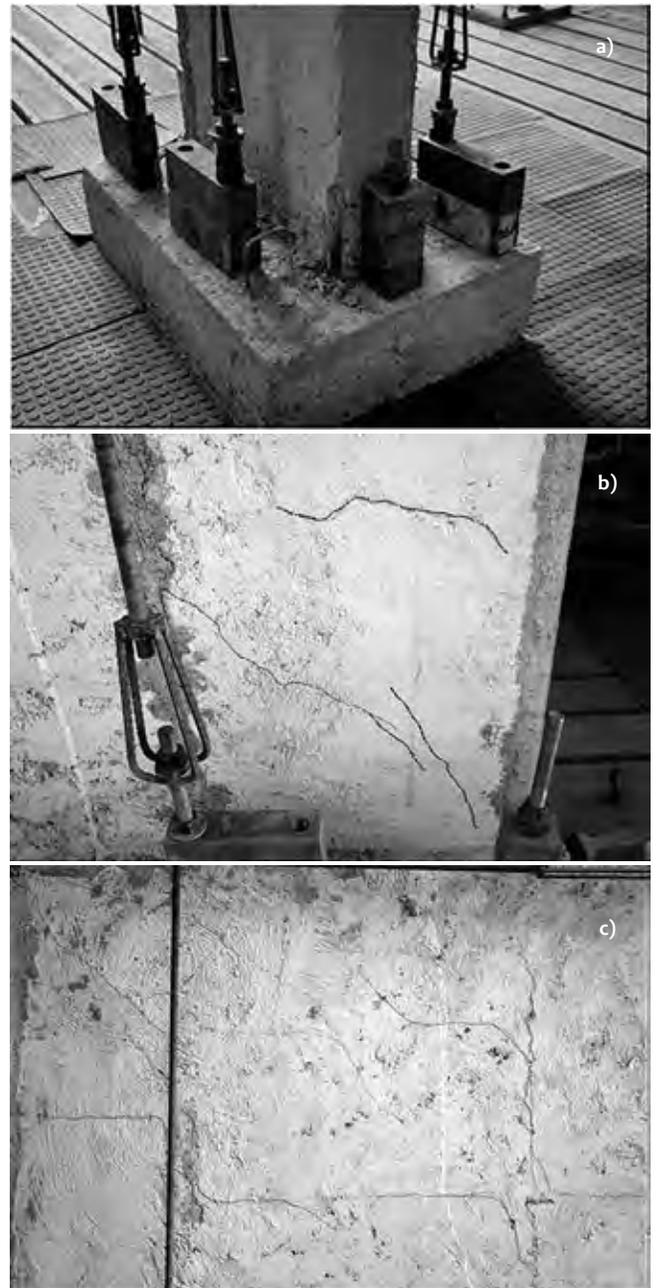
En los muros M3, Previo a la falla se observaron agrietamientos leves en el friso en sentido horizontal y en la dirección del refuerzo transversal del muro, luego se presentaron grietas con inclinación a  $45^\circ$  muy cercanas a la base, y seguidamente ocurrió la separación del muro y la base ocasionando el colapso del panel.

En los muros M4, se presentaron numerosas grietas en la dirección del refuerzo horizontal, de igual forma aparecieron grietas con inclinación a  $45^\circ$  en el plano del muro y finalmente se presentó una leve separación entre el muro y la base, (ver Figura 10b).

Finalmente en los muros M5, la falla se presentó con la creación de grietas en el plano del muro, en dirección del

refuerzo horizontal y con inclinaciones aproximadas a  $45^\circ$  cercanas a la base (ver Figura 10c), luego ocurrió la inestabilidad geométrica del muro saliéndose de su plano.

Figura 10. Falla de los muros del ensayo a corte Diagonal, a) M1, M2 Separación Muro - Base b) M3, M4 grietas a  $45^\circ$  c) M5 grietas en el plano del muro, Hz y  $45^\circ$

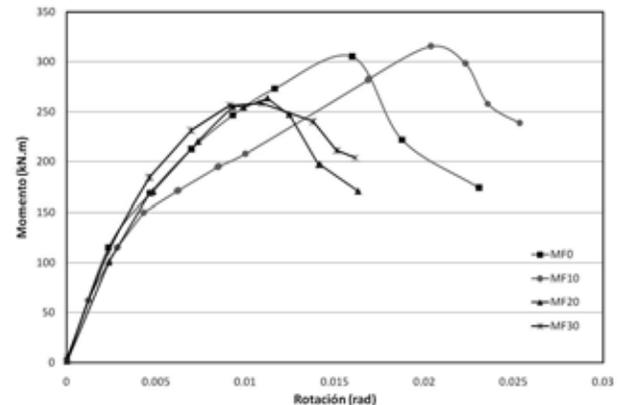
Es importante destacar que la relación de aspecto para estos muros es constante y tiene un valor  $r_a=1.19$ , en la Figura 11 se representan curvas de comportamiento de los muros sometidos a flexocompresión.

Figura 11. Curvas de comportamiento de los muros sometidos a flexocompresión

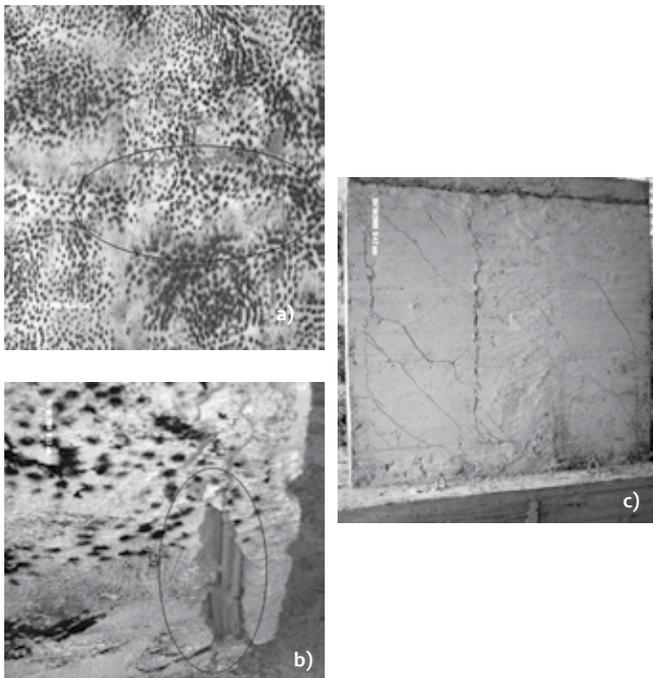
Las fallas observadas en los muros se resume de la siguiente forma: En el Ensayo a Compresión (MC), se observaron grietas verticales en la parte superior del muro reflejando aplastamiento del mismo en toda su anchura. Por otro lado, el Ensayo a Flexión (MFo), la falla ocurrió al presentarse fisuras con una inclinación aproximadamente de 45° en el plano del muro cercano al punto de aplicación de la carga lateral, también se observaron grietas horizontales con pérdida de recubrimiento (ver Figura 12a).

En el Ensayo a Flexocompresión (MF10), se observaron grietas con una inclinación aproximadamente de 45° en el plano del muro cercano al punto de aplicación de la carga lateral, también se presentaron fallas verticales originadas por el aplastamiento como se muestra en la Figura 12b. Mientras que, en el Ensayo a Flexocompresión (MF20), el muro presentó fallas por alabeo, así como grietas con una inclinación aproximadamente de 45° en el plano del muro, agrietamiento cercano a la base, con pérdida de recubrimiento (ver Figura 12c). Por último en el Ensayo a Flexocompresión (MF30), la falla observada fue por el pandeo

de los perfiles calibre 20 de los nervios generando grietas verticales con pérdida de recubrimiento, se observaron grietas con inclinación a 45°, en todo el plano del muro.

Figura 12. Falla de los muros sometidos a Flexocompresión. a) MF0, b) MF10, c) MF20

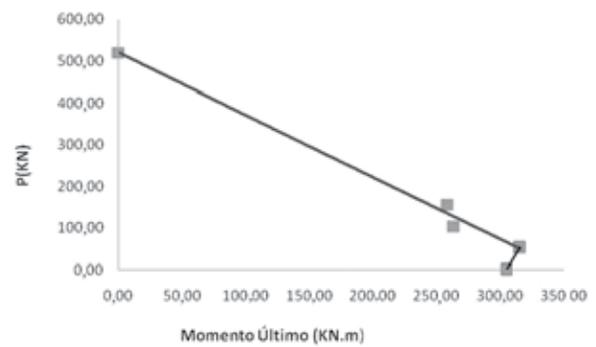
En la Figura 13, se muestra el diagrama de interacción, el cual se construyó por medio de una regresión exponencial para el ajuste de los puntos.

Finalmente, el momento máximo resistente para paneles tipo muro sometidos a flexión pura fue de 304.78 KN.m, mientras que, la carga axial máxima resistida para el panel tipo muro sometido a compresión pura fue de 519.40 KN.

Figura 13. Diagrama de interacción obtenido para el panel muro

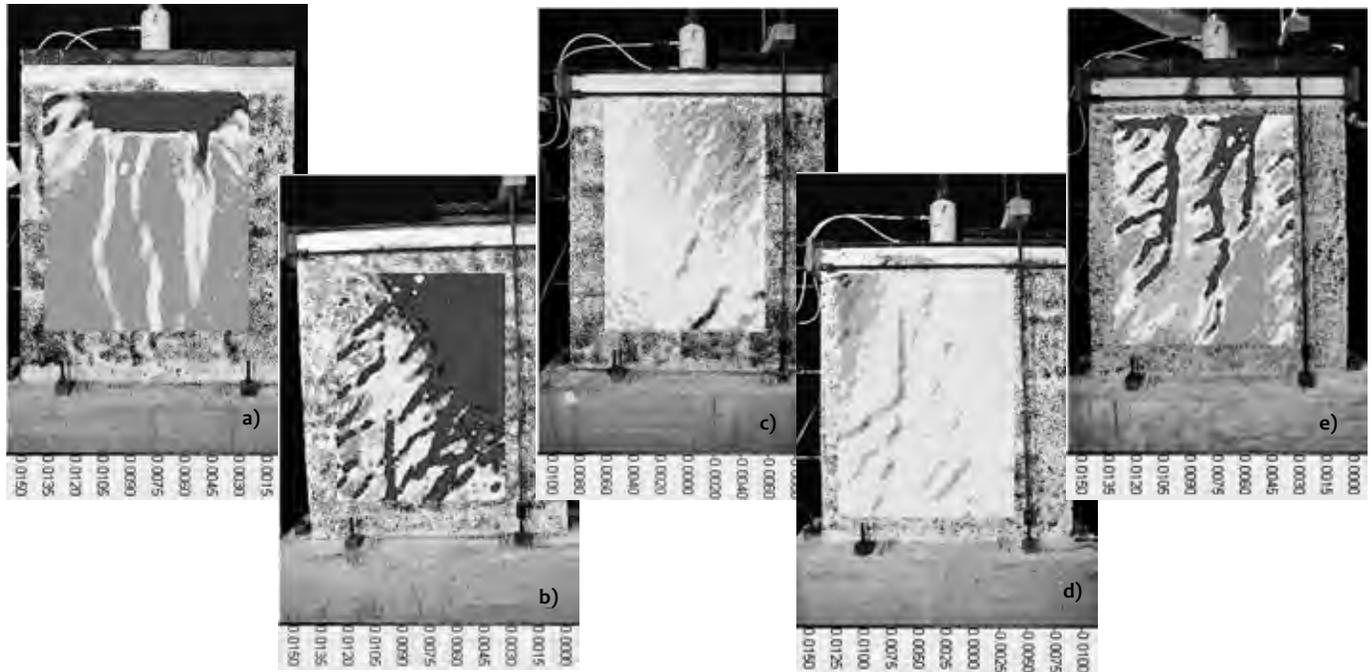
En el MC la falla observada por concentración de esfuerzos en bandas verticales y horizontales generada por el aplastamiento del concreto de los nervios, la falla es localizada, la aparición de las primeras grietas verticales se produce en la cuarta carga 274.40 KN, Figura 14a

La falla observada en MF0 es por concentración de deformaciones en bandas a 45° aproximadamente, también se observa concentración de esfuerzos por efecto de aplastamiento del concreto en la zona de aplicación de la carga lateral, la aparición de las grietas ocurre en el quinto ciclo a un desplazamiento lateral de 25 mm, Figura 14b.

En el MF10 se observó falla por concentración de deformaciones en bandas a 45° aproximadamente, y concentración de deformaciones en la zona de aplicación de la carga lateral, la aparición de las grietas ocurre en el tercer ciclo a un desplazamiento lateral de 15 mm. Se observa una falla en la base donde el muro rota por efecto de volcamiento, Figura 14c.

De igual forma en el MF20, la falla observada en este ensayo es por concentración de deformaciones en bandas verticales y con una inclinación de 45° (aproximadamente), se observan concentración de deformaciones por aplastamiento del concreto en la zona de aplicación de la carga lateral. La aparición de las grietas ocurre en el segundo ciclo a un desplazamiento lateral de 10 mm, Figura 14d.

Finalmente en el MF30 observamos, falla por concentración de deformaciones en bandas horizontales, verticales e inclinadas a 45°, la aparición de las grietas ocurre en el segundo ciclo a un desplazamiento de 10 mm, Figura 14e.

Figura 14 Campos de deformaciones originados durante el ensayo al aplicar ; a) el octavo intervalo de fuerza en MC, b) el octavo ciclo en MFo, c) el octavo ciclo en MF2o, d) el sexto ciclo en MF2o e) el quinto ciclo en MF3o.

Con la aplicación de la técnica de la CID se logró analizar los campos de deformaciones ocurridos sobre los muros en cada ensayo, así como también observar las fallas. Se analizaron los campos de deformaciones y desplazamientos de la RI producidos por las deformaciones principales a tracción, la aplicación de la técnica se realizó en el sentido X (ux) para todo los ensayos.
