Rehabilitación de la Casa Rosada, obra de Pedro Cabello Maíz en Gijón, Asturias

Rogelio Ruiz Fernández | Macario Luis Gonzalez Astorga
Arquitectos

RESUMEN

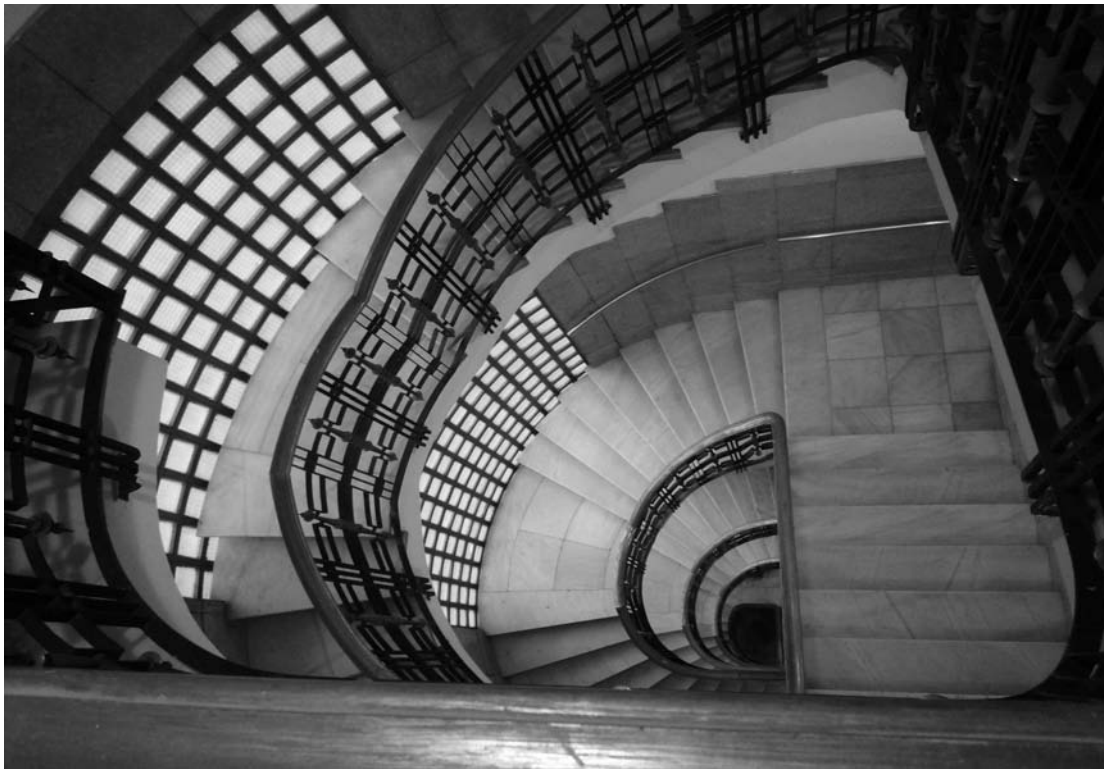
7) Escalera. Foto de los autores.

La rotonda afina su silueta con unos huecos que se abren a la perspectiva más larga del antiguo Paseo de San José, la escalera se prolonga en un cuerpo superior con lo que se refuerza su papel, tanto en planta como en volumen, apoyados por el hueco vertical de pavés que la ilumina, y su remate superior en lo más alto del edificio y alojando inicialmente el Despacho del Director del Centro. Arriba aparecía una terraza sin techo, abierta, pero que se vuelca al exterior con una ventana con carpintería, que hacía que la luz apareciera desde adentro. Esta terraza fue cerrada y no se nos permitió recuperar su condición exterior por la pérdida de aprovechamiento.

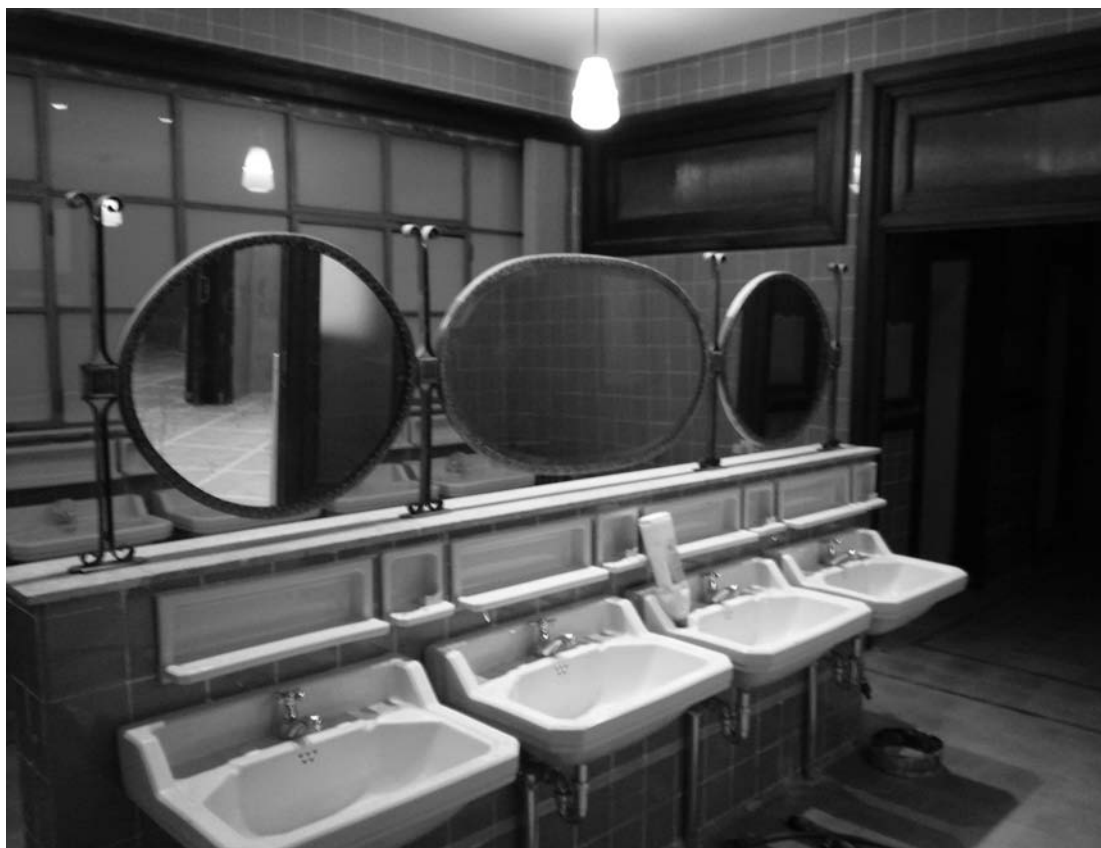
8) Aseos tras la restauración. Foto de los autores.

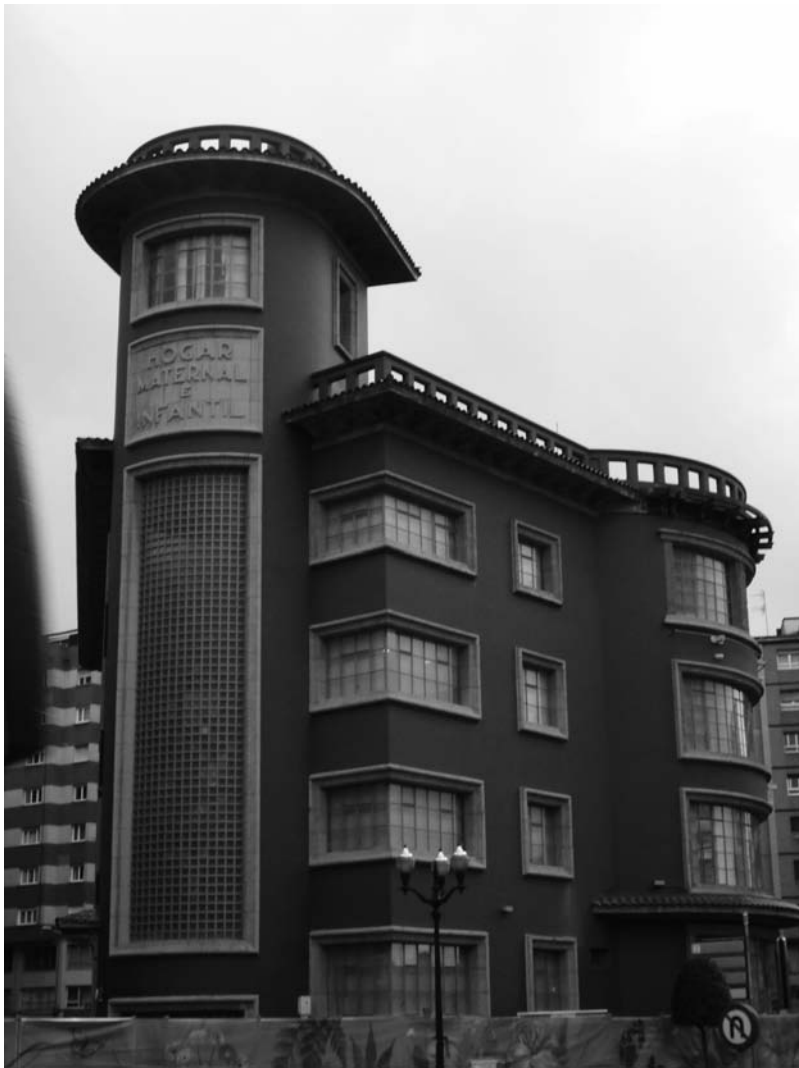
9) Edificio tras su restauración.
Foto de los autores.

-Siendo partidarios inicialmente de conservar sus aspectos más importantes en su imagen actual y no proceder a una restitución a un tiempo pasado que sería problemático decidir en qué momento (podríamos comenzar la discusión si en el proyecto de 1940, el del 1947 o la imagen actual), exteriormente la decisión que más influye en su imagen, es conservar o sustituir las carpinterías exteriores. Cuando intervinimos contaba con una carpintería metálica de acero, de dimensiones muy estrictas, con vidrios sencillos y mecanismos de apertura abatible vertical y horizontalmente según las necesidades. Lo importante que nos parecía para la imagen del edificio la ligereza de las carpinterías, hizo que por razones no sólo compositivas sino también técnicas y económicas decidiéramos conservar la carpintería metálica actual, limpiándola, aplicándole una pintura calórica, reparando mecanismos y herrajes e introduciendo vidrios con cámara de reducido peso que mejorasen el comportamiento térmico. Con esta decisión se pudo conservar la imagen exterior original.

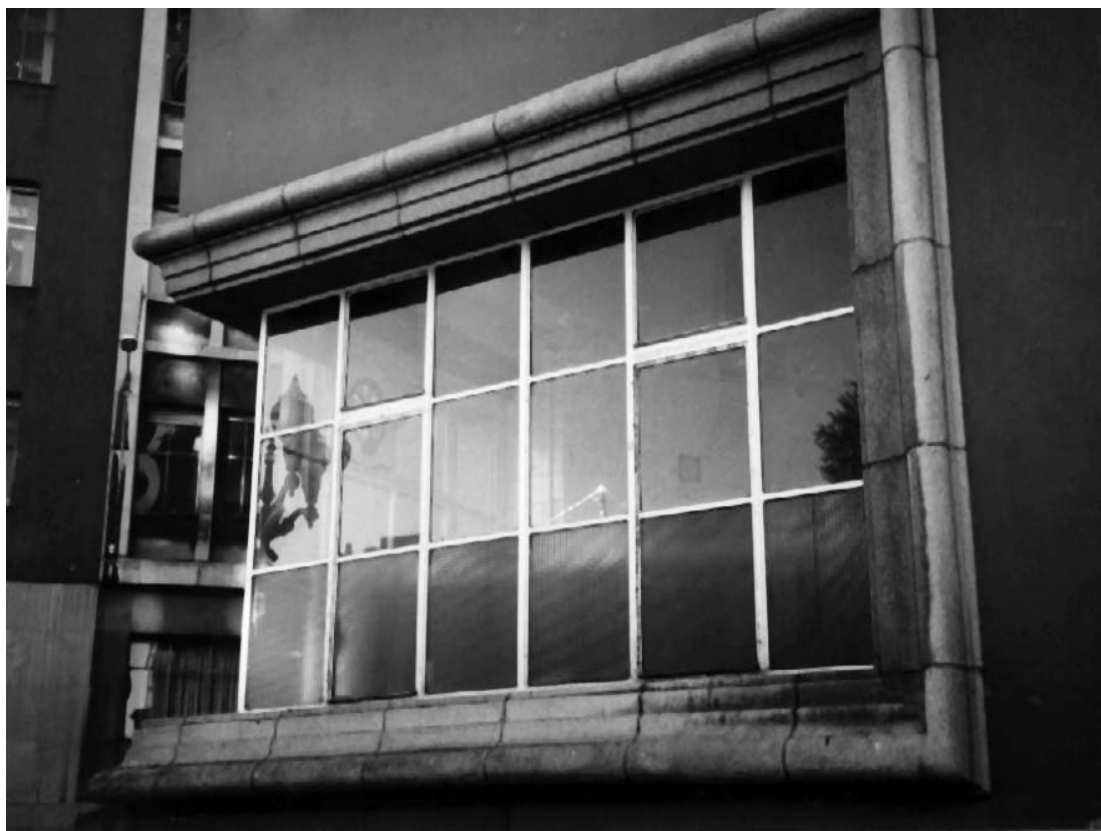
10) Carpintería antes de la intervención. Foto de los autores.
