HORNOS HALLADOS EN EL CAMPAMENTO ROMANO DE CIDADELA (SOBRADO DOS MONXES, A CORUÑA) *

Ovens from the Roman fort of Cidadela (Sobrado dos Monxes, A Coruña)

EDUARDO RAMIL GONZÁLEZ **, JOSÉ MANUEL COSTA GARCÍA *** y

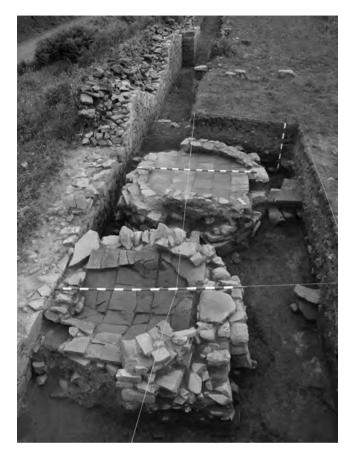
Fig. 4. Los hornos en relación con el lienzo oeste en su mitad septentrional.

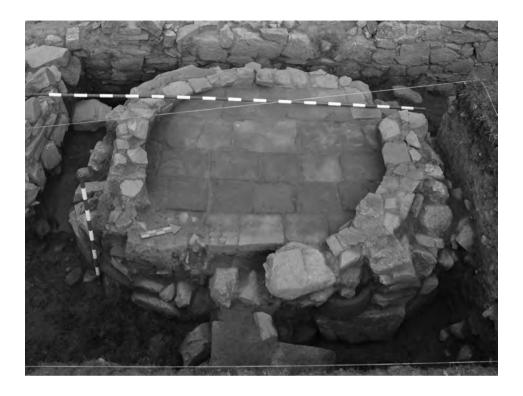
Fig. 5. Horno norte o nº 1. Apréciese el detalle del molino reutilizado.

Por lo que a las estructuras se refiere, fueron numeradas por el estricto orden de su hallazgo, de modo que conocemos como horno 1 aquél situado más al norte y comenzado a excavar en 2009 (Figs. 3 y 5). Éste se distancia apenas 12 cm de la cara interna de la muralla, aunque si la compacta capa de arcilla rojiza que durante la excavación detectamos conectando ambos elementos formaba parte del planteamiento original de época romana esta separación nunca llego a ser efectiva. Estructuralmente hablando el ejemplar se compone de bóveda, suelo y base. Del primero de estos elementos apenas sí se conservaba su arranque en el momento de ser exhumado, manifestando un diámetro interior N-S de 1,77 m y E-W de 1,70. Piedras de mediano tamaño y algunos materiales latericios formaban el esqueleto

de una cubierta compactada por la presencia de abundantes arcillas rojizas de procedencia local. Sólo unas tres o cuatro hiladas se conservaban de su cara interna; la exterior, aunque documentada, la hallamos completamente reventada. El suelo —que no parrilla— se realizó mediante la colocación de ladrillos y *tegulae* con las pestañas boca abajo³ hasta formar un pavimento perfectamente allanado y nivelado. Los primeros, elementos cuadrangulares de 28 cm de lado, forman tres hileras en la mitad orienta; Las segundas, rectangulares (35 x 48 cm), ocuparían a su vez el sector occidental organizándose en dos líneas. Se observa también que la *tegula* ubicada en el centro de la estructura muestra una marca en forma de X igualmente detectada en los elementos integrantes del segundo de los hornos. En

cuanto a la base, su cimentación parece arrancar del propio sustrato y estaría compuesta por piedras de gran tamaño compactadas por arcilla. Una cama de arcilla serviría de asiento a los materiales latericios del suelo. Entre los elementos empleados para la construcción de la base destacan dos piezas en granito amortizadas en este momento: un molino de mano —con un diámetro observable de unos 30 cm— y un tambor de un fuste de columna. La altura total de la base oscila entre los 82 cm que existen desde el suelo natural en la zona trasera del horno y los 63 en su parte frontal. Se manifiestan aquí los restos de una boca que habría tenido unos 66 cm de ancho y que sólo una nueva ampliación de la excavación en la cuadrícula F-16 ayudará a comprender en su contexto arqueológico.
