Restauración y puesta en valor de la inscripción de El Hospitalico de Villanueva de los Infantes (Ciudad Real): Corpus de Inscripciones de Infantes (I)

PEDRO R. MOYA-MALENO* e IRENE CALABRIA SALVADOR**
Asociación Manchega para la Historia y la Arqueología

Este artículo presenta el proceso de investigación, consolidación y puesta en valor de una inscripción de 1771 procedente del antiguo Hospitalico de Santo Tomás de Villanueva de los Infantes (Ciudad Real). En este sentido, en primer lugar, se aporta un testimonio más de la trascendencia de este ilustre agustino, de su familia y de los hospitales de caridad en relación a un edificio desaparecido durante la segunda mitad del siglo XX. Por otro lado, el trágico final del hospital pone de manifiesto algunas carencias en las políticas de Patrimonio.

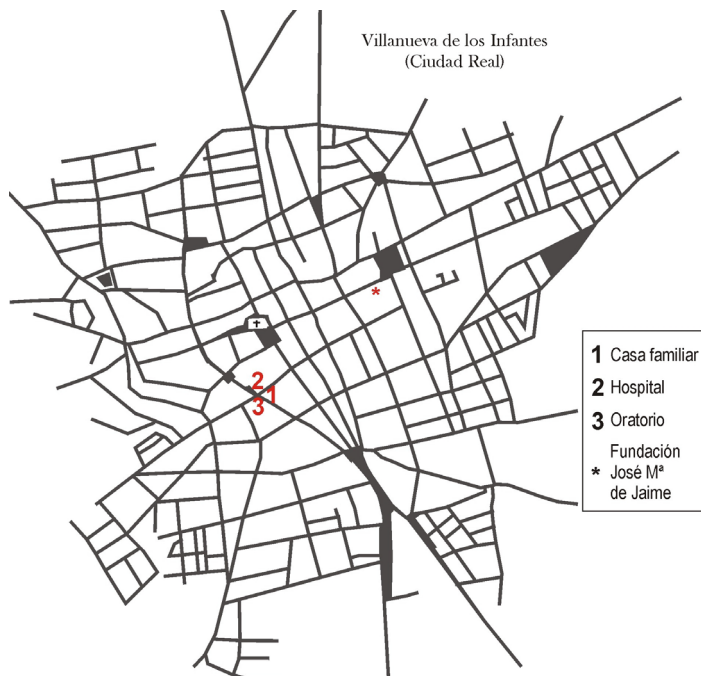
Fig. 1: Localización actual y original de la inscripción del Hospital de Santo Tomás.

Tal como conocíamos por los testimonios orales y según confirma la inscripción, el sillar-lápida procede de un antiguo hospital de pobres de Villanueva de los Infantes, conocido popularmente como *El Hospitalico*. Este edificio se hallaba en la esquina Noreste del cruce de las calles Jacinto Benavente y Santo Tomás, en el callejero popular en la esquina de la *calle de las Minas* con la *calle Empedrá* (fig. 1). La última puerta conocida estuvo en la actual c/ Jacinto Benavente nº 36.

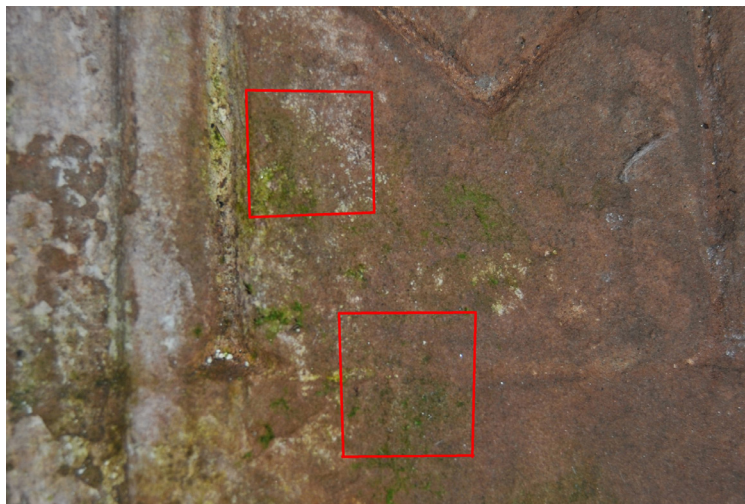
No se observa una importante presencia de agentes biológicos en aquellos lugares en los que la humedad podría haber sido mayor y ayudara a proliferar este tipo de agentes como, por ejemplo, en las incisiones de la escritura epigráfica. En algunas de estas zonas se albergan poca cantidad de plantas inferiores, como microorganismos del tipo de bacterias, hongos y líquenes (fig. 5), con lo que ello conlleva para la obra (Winkloer, 1975; Caneva, 1985).

Fig. 5: Detalle de la suciedad acumulada y microorganismos en el epígrafe.
Foto: PAEJ, 2013.

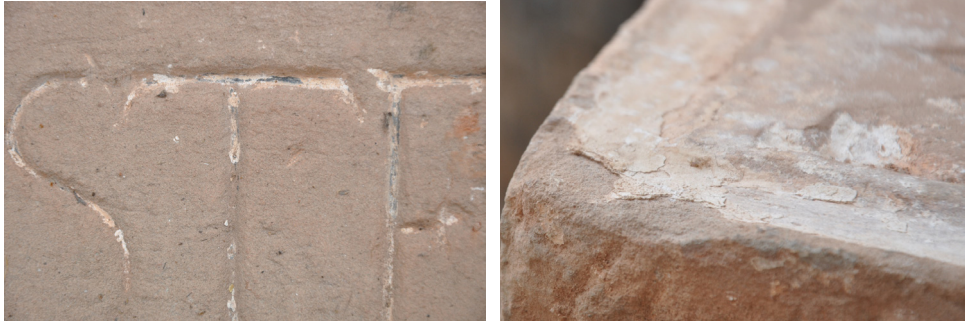
La obra se ha visto bastante afectada por intervenciones anteriores de mano del hombre. La pieza en sí, presenta varias manos de hidróxido de cal en la zona de los bordes y dentro de los huecos de las incisiones de algunas letras (figs. 6-9); también esta cal mancha algunas zonas sobre la superficie que alberga la epigrafía. Todo esto seguramente causado en su día con el fin de buscar el efecto estético o

Figs. 6 y 7: Detalle de la capa de cal en uno de los ángulos del marco (izq.) y detalle de la cal incrustada sobre el pigmento negruzco en el interior de las incisiones de la inscripción epigráfica (der.). Fotos: PAEJ, 2012.

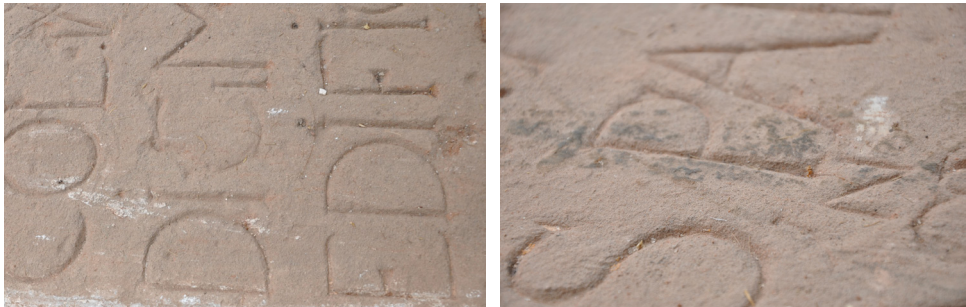
Por otro lado, presenta un visible desgaste en los bordes. Este deterioro es debido al mal almacenaje al que ha sido expuesto la obra; y también puede ser causado, como decíamos, por el mal manejo y transporte de la obra en ocasiones anteriores.

Figs. 8 y 9: Detalle de manchas de cal sobre la superficie epigráfica (izq.) y detalle de suciedad y abrasión por un mal manejo de la obra (der.). Fotos: PAEJ, 2012.

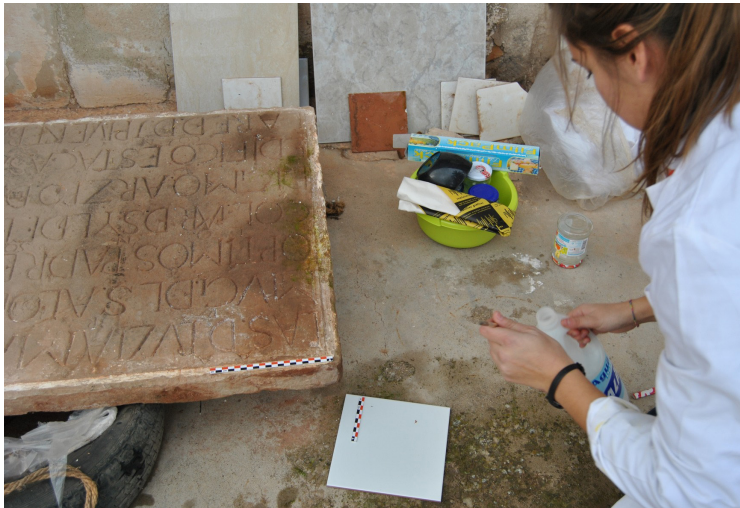
Para ello se han desarrollado toda una serie de de estudios analíticos, entre otros, un examen organoléptico, test de solubilidad, medición de la conductividad y dureza (escala de Mohs) y la medición del Ph de la pieza (fig. 10).

Fig. 10: Momentos iniciales del proceso de consolidación.
Foto: PAEJ, 2013.

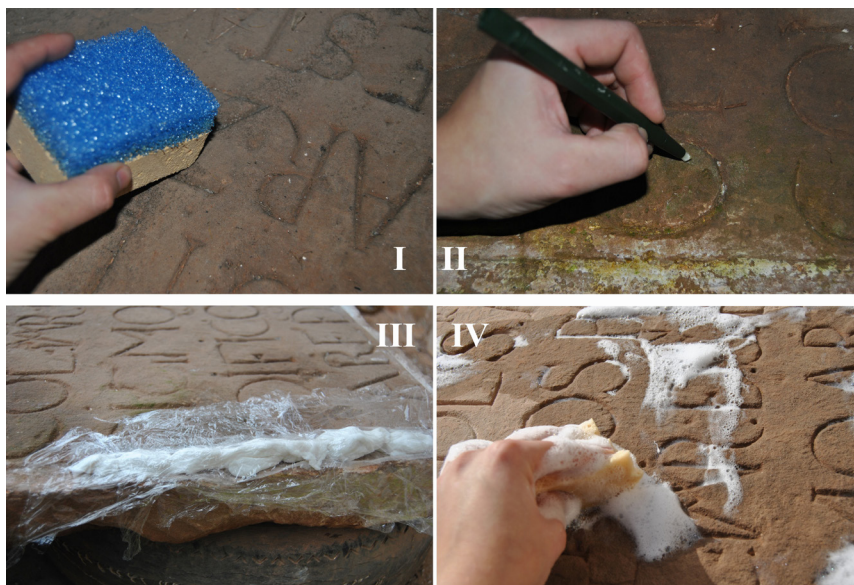
Fig. 11: Algunas fases de la intervención: limpieza mecánica con la goma Wishab (I) y con lápiz de fibra de vidrio (II); papeta de sales cuaternarias de amonio protegida con un film transparente para que actúe el tiempo estimado sobre la pieza (III); y desinfección y prevención de nuevo ataque biológico (IV). Foto: PAEJ, 2013.

Se ha realizado una limpieza sistemática, siguiendo un orden según cada sustrato y cada patología a eliminar o paliar (figs. 11 y 12). En primer lugar, para los restos de suciedad depositados en superficie, se ha procedido a una remoción de tipo mecánica con la goma Wishab, mediante hisopos de alcohol-cetona y con el lápiz de fibra de vidrio. Después continuamos con la eliminación de microorganismos en zonas de difícil acceso con fibra de vidrio, bisturí, sondas y otros instrumentos afines. Por último, se ha eliminado el sustrato calcáreo de manera gradual y selectiva para no afectar a la pátina natural de la obra. Esta labor ha sido posible a través de la aplicación de empacos mediante algodón hidrófilo al 100% con sales cuaternarias de amonio y sales tetrasódicas disueltas en agua

desionizada, interponiendo una capa de papel japonés para cerciorarnos que no quedaran restos de algodón en la superficie pétreo.

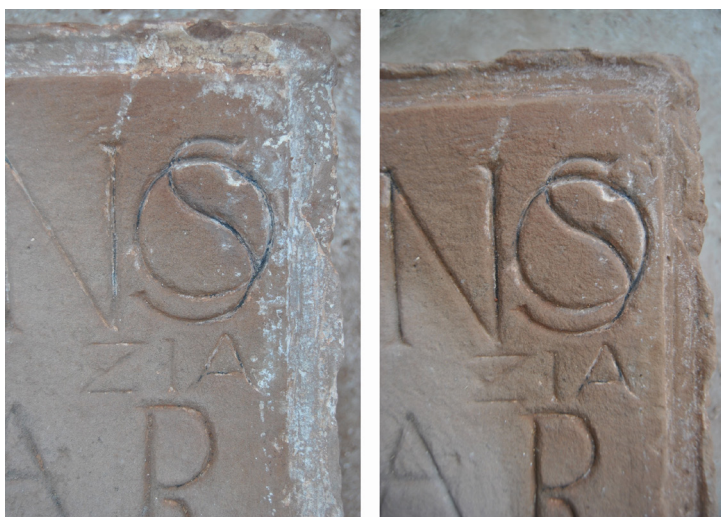
Fig. 12: Detalle de esquina superior derecha del epígrafe antes y después de la intervención. Foto: PAEJ, 2013.
