La Joya, Veracruz, un sitio prehispánico construido con tierra: sistemas constructivos y pruebas de preservación en trópico húmedo

Annick Daneels
Luis Guerrero

Título en inglés: La Joya, Veracruz, a Prehispanic Site Made of Earth: Construction Systems and Conservation Tests in a Humid Tropical Environment

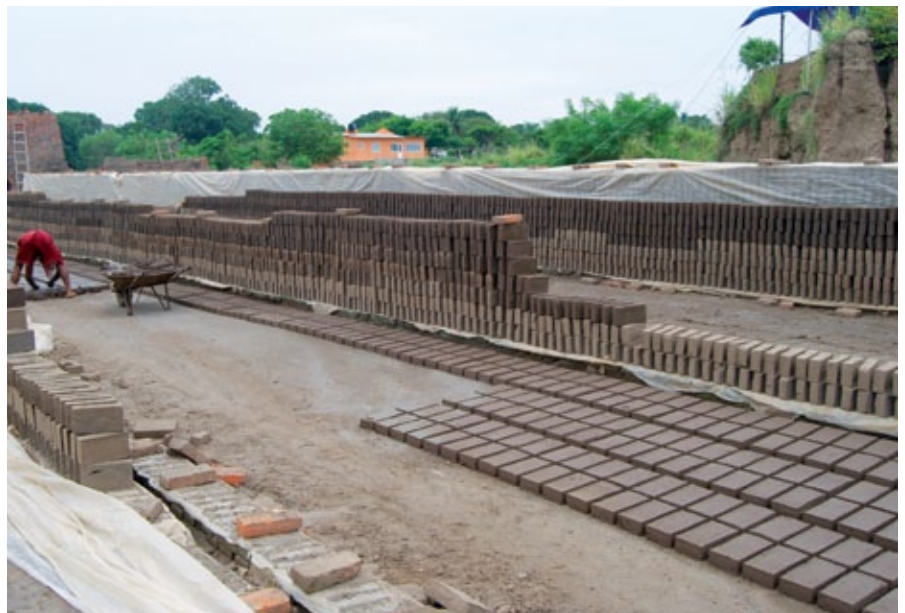
FIGURA 1. Fabricación de ladrillos con el material arqueológico. Al fondo a la derecha, vestigio arqueológico actualmente protegido mediante carpa (Fotografía: Luis Guerrero, 2008).

A partir de ese momento las intervenciones se concentraron específicamente en la pirámide principal, debido a que se trata de la estructura más emblemática del sitio y a que la Plataforma Este ya cuenta con un techo de lona atado a una estructura de madera y bambú, que le confiere cierto nivel de resguardo (Figura 1).

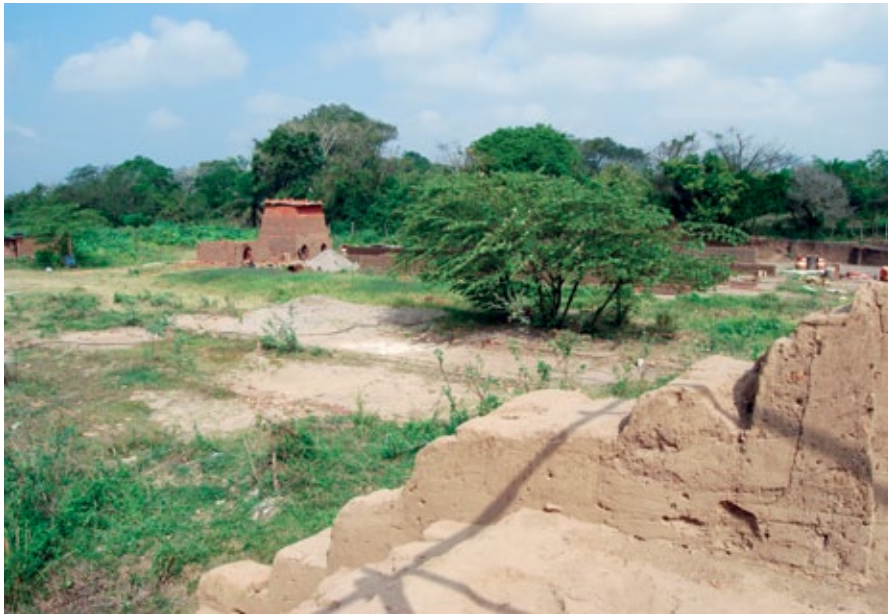
FIGURA 3. Vista de la plaza desde la Plataforma Este, mostrando el perfil de la escalinata de la tercera etapa constructiva. (Fotografía: Luis Guerrero, 2009).

mide principal (Figura 3). La segunda plaza se extendía al sur de dicha pirámide, y seguía un patrón de asentamiento común en la región, con el juego de pelota en el lado opuesto y plataformas laterales al este y oeste.

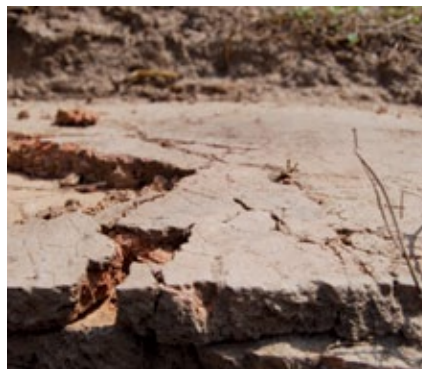
FIGURA 4. Detalle de la serie de capas de revoques que protegen las estructuras (Fotografía: Luis Guerrero, 2009).

o evidencias de vegetación parásita. Los revestimientos se aplicaban, entonces, directamente sobre los muros, firmes, escalones y alfardas. Los perfiles estratigráficos muestran que una misma capa cubría las paredes, pisos, pasillos exteriores y taludes. Un dato fundamental es que estos revestimientos, en edificios utilizados durante aproximadamente 200 años (fechados a través de radiocarbono y asociación de cerámica), se renovaron solamente cuatro veces, lo que permite suponer que su vida útil era de aproximadamente 50 años, sin la presencia evidente de recubrimientos de mantenimiento periódico (Figura 4). Sin embargo, hoy en día, cuando las excavaciones exponen a estas mismas superficies a la intemperie, un poco de lluvia es suficiente para desintegrarlas y detonar el crecimiento de vegetación nociva.

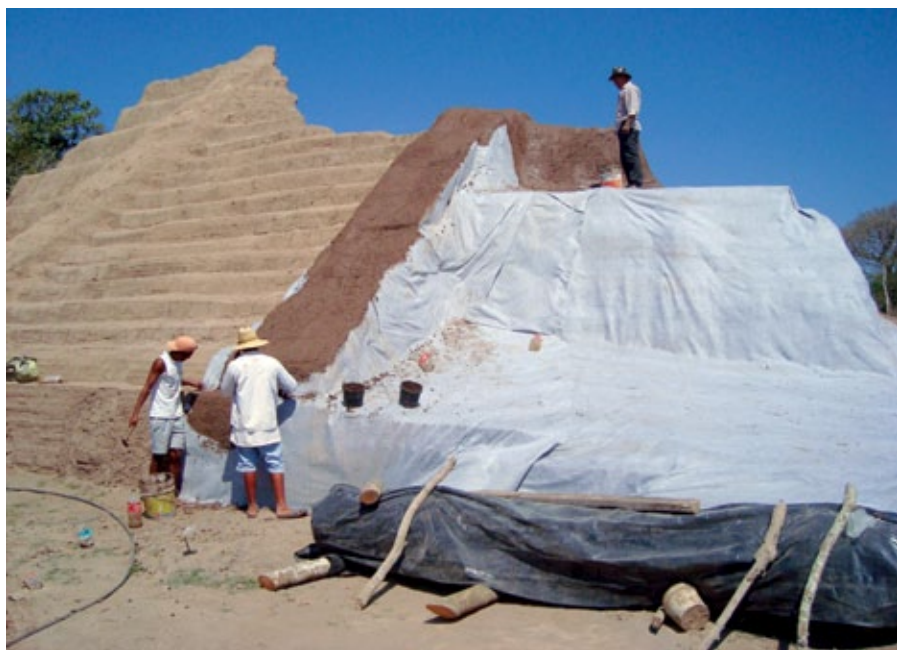
FIGURA 7. Colocación del geotextil sobre la fachada de la pirámide (Fotografía: Luis Guerrero, 2009).

En segundo término se llevó a cabo un reenterramiento, una acción de conservación compleja que consistió en la colocación de un geotextil de poliéster “no tejido”, de 275 g/m², encima de la estructura arqueológica ya consolidada (Kavazanjan 2004; Hopkins y Shillam 2005). Debido a que el geotextil no puede permanecer a la intemperie, ya que se daña ante la acción de los rayos del sol y con cambios extremos de temperatura y humedad, se decidió recubrir con una serie de superficies de sacrificio (Figura 7).

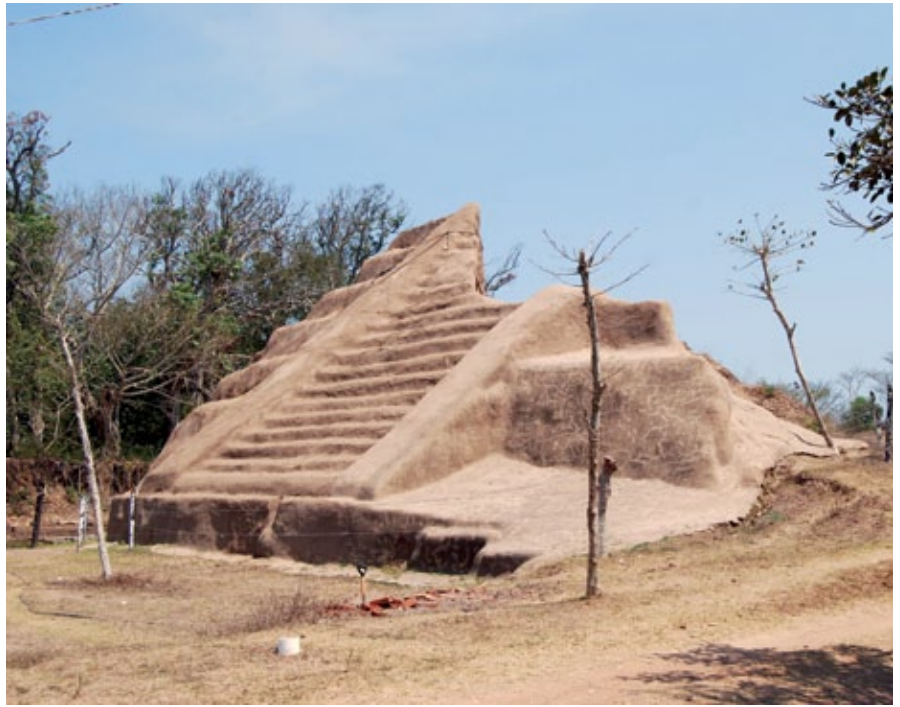
FIGURA 8. Fachada de la pirámide consolidada y protegida (Fotografía: Luis Guerrero, 2009).

Reiteramos la idea de que ninguna acción de protección del patrimonio construido con tierra es permanente. No obstante, en el caso de la fachada de la pirámide de La Joya, gracias a la colocación de la capa de geotextil, es posible realizar reparaciones y sustituciones de las superficies de sacrificio con la confianza de que el monumento seguirá sin afectarse,
