La restauración de la Cámara Santa (2012-2014): crónica de unas obras singulares

Jorge Hevia Blanco
Arquitecto

22ª INTERVENCIÓN (2013). PLAN DIRECTOR DE LA CATEDRAL DE OVIEDO.

Obras de restauración en la Cámara Santa. Segunda Fase.
Proyecto: Mayo 2013. Consejería de Educación, Cultura y Deporte.
Gobierno del Principado de Asturias.

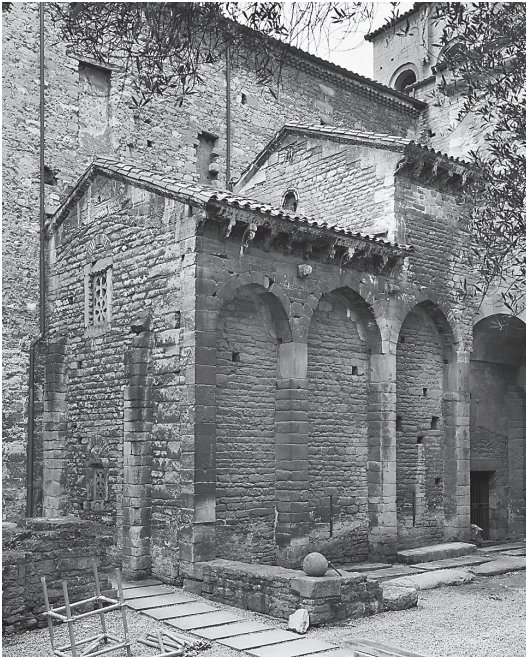
FIGURA 1. Aspecto exterior antes de la intervención. Roberto Tolín.

A mediados del año 2012 se restauró la envolvente exterior de la Cámara Santa (la primera fase): sustituyendo y retrazando las cubiertas, limpiando y tratando las fábricas pétreas de mampostería y sillería, sustituyendo el sistema de evacuación de aguas pluviales y rebajando los peldaños exteriores en contacto con su testero (con seguimiento arqueológico de Sergio Ríos González y por estar más altos que el inte-

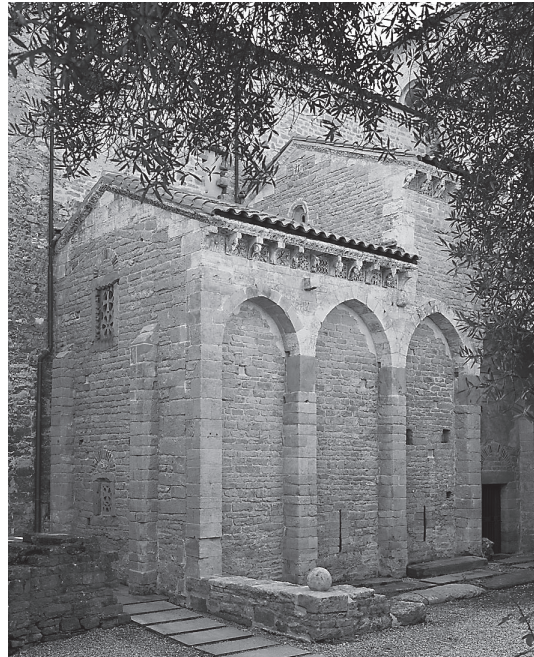
FIGURA 2. Aspecto exterior tras la intervención. Roberto Tolín

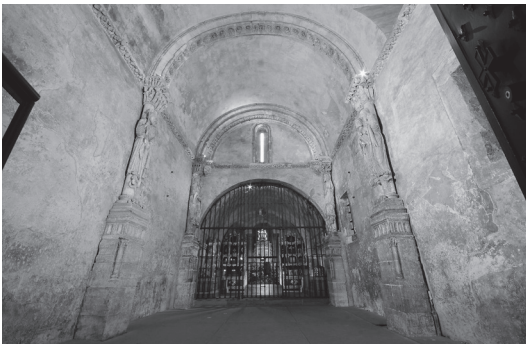
FIGURA 3. Aspecto interior antes de la intervención. Pablo Klett.

El aspecto interior que la Cámara Santa ofrecía al visitante, antes de las obras, se caracterizaba por la masiva presencia de las costras de ennegrecimiento acumuladas durante más de setenta años. Estas manchas, que invadían todas las superficies, también cubrían y camuflaban los resaltes y hendiduras que conformaban y delimitaban los volúmenes de la elaborada labra escultórica medieval, velando sus formas, pátinas, y texturas.

Para la eliminación de estas costras (provocadas por la oxidación de la capa protectora de cera que aglutinaba la suciedad de decenios y que ya estaba muy degradada), se utilizaron diversas tecnologías inocuas, previamente contrastadas, en función de unos parámetros concretos de aplicación fijados previamente por los petrólogos: disolvente neutro (white spirit) aplicado con hisopo, previo reblandecimiento de la cera superficial con pistola de aire caliente, sobre las piezas marmóreas de la arquitectura prerrománica; proyección con aire seco de micropartículas de piedra pómez sobre los guarnecidos y las superficies pétreas más neutras, y rayo láser sobre las escultóricas (tal y como ya habíamos hecho en los capiteles del claustro en el año 2003 con Rosa Esbert –impulsora de las nuevas tecnologías para el tratamiento de la piedra monumental– y que en esta ocasión, por su fallecimiento, no ha podido ayudarnos, si bien lo han hecho sus discípulos).

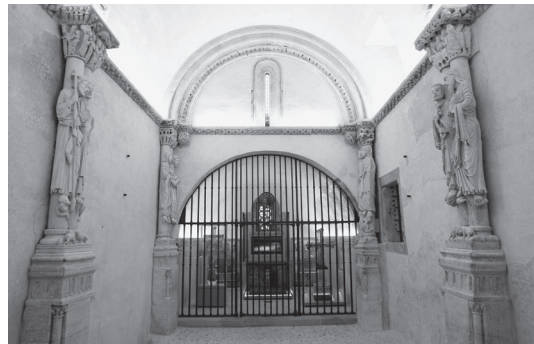
FIGURA 4. Aspecto interior tras la intervención. Alex Piña.

Tras la restauración realizada se ha recuperado una nueva percepción del conjunto, más gratificante a los ojos del observador, al retirarse el oscuro velo que cubría todas las superficies impidiendo su contemplación, salvo cinco pequeños testigos ubicados en sitios discretos, como referencia del estado inicial. Capiteles y cimacios, con sus múltiples escenas y decoraciones, los seis fustes pareados, con su apostolado, pedestales, arcos fajones con su decoración vegetal, líneas de imposta y las tres cabezas del Calvario ... todo ese rico y complejo ornamento románico, cubierto de una patina medieval marfileña (constituida por blanco

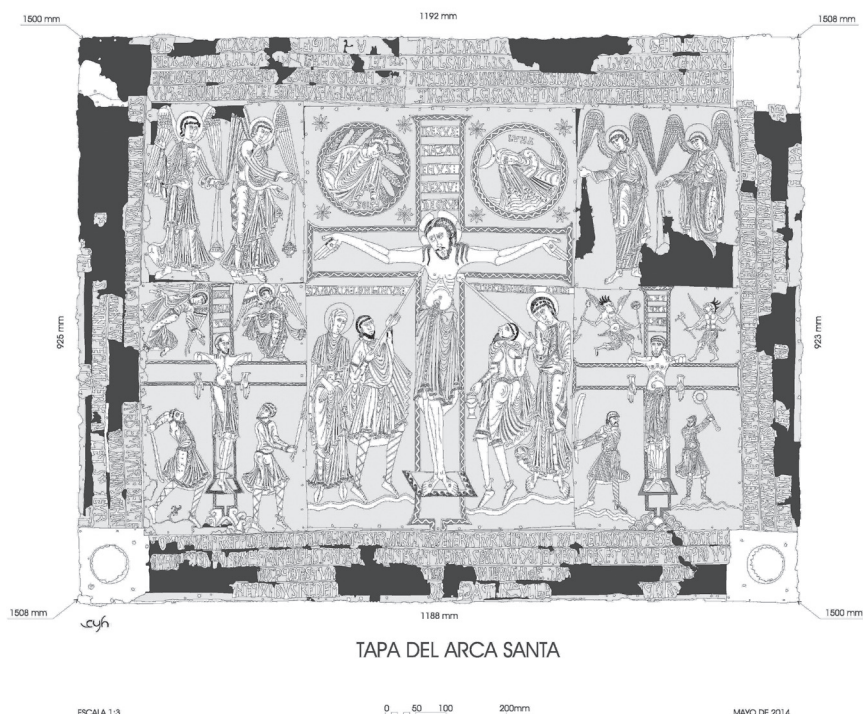
FIGURA 5. Dibujo de la tapa del Arca Santa. Cuenca y Hevia.

Fue la ocasión para admirar esa muestra excepcional de la orfebrería medieval europea contenida en su tapa: un Calvario con cinco escenas grabadas en sus respectivas planchas de plata. En posición central Jesucristo crucificado flanqueado por la Virgen y el centurión Longinos a un lado, y por San Juan y el soldado Stéfaton al otro. En la plancha de la derecha el mal ladrón: Gestas, con esbirros y demonios. A la izquierda el buen ladrón: Dimas, también con esbirros pero con ángeles, y sobre ambos, y en sus respectivas planchas, dos parejas de ángeles turiferarios (los que portan el incienso). Y para que pueda conocerse mejor esta obra de arte nos pusimos la tarea de dibujarla a tamaño natural, con todo detalle, para lo que contamos con las ortofotos de Sergio Ríos y Julio Ruiz y con la documentación que aportaron, generosamente, los profesores Lorenzo Arias y Etelvina Fernández.

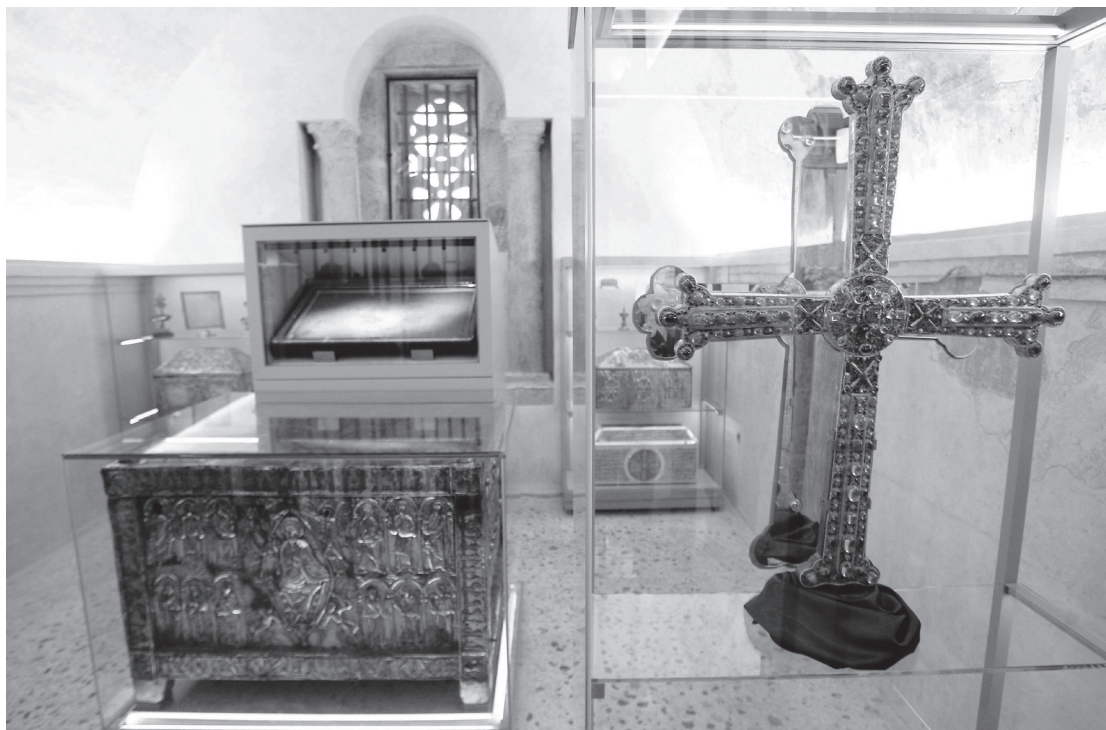
Fig. 9. Nueva ordenación expositiva. Alex Piña.

La nueva disposición de las reliquias, las cruces y la orfebrería se organizó con seis vitrinas, que se fabricaron en Eslovenia, según la siguiente ordenación:

- Un eje longitudinal principal constituido por el Arca Santa y el Santo Sudario, alojado en el estuche microclimático anóxico dentro de una atmósfera ligeramente presurizada de nitrógeno o argón (foco de atracción de todo el conjunto situado en posición realzada tras el Arca Santa y alrededor del cual giran las demás vitrinas). Este estuche es similar al que se utilizó para conservar "*La dama del armiño*" (hacia 1490), de Leonardo da Vinci, y que también fue realizado por el mismo especialista, Guillermo Andrade.

- Un primer eje transversal – flanqueando al anterior y en posición adelantada – con dos vitrinas albergando la Cruz de Los Ángeles y la Cruz de Nicodemo (la de la izquierda), y la Cruz de la Victoria y la Caja de las Ágatas (la derecha). Su altura, igual en las dos, se ajustó para que las tapas metálicas que coronan ambas vitrinas pasasen desapercibidas desde la puerta de entrada, al quedar ocultas, visualmente, tras la barra horizontal de la verja del Camarín.

- Y en un segundo eje transversal – en posición retrasada y adosada al testero – con otras dos vitrinas, cuya altura no rebasa la línea de imposta, en las que se colocaron otras reliquias de la pasión de Cristo y dos arquetas de plata (en la situada a la izquierda), y varias reliquias de La Virgen, San Juan Bautista y San Pedro, más las otras dos arquetas de plata (en la derecha).
