CAMBIOS MEDIOAMBIENTALES QUE SUCEDEN AL ABANDONO DE LOS CAMPOS DE CULTIVO EN TERRAZAS: LA ACEQUIA DE CACHARICHE.

Yolanda JIMÉNEZ OLIVENCIA

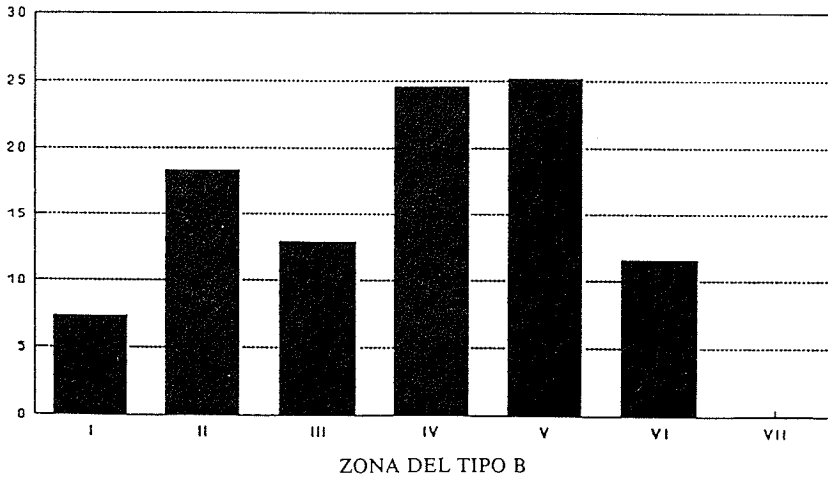
Frecuencia relativa de los distintos tipos de pendiente (destrucción de las terrazas >10%, <25%)

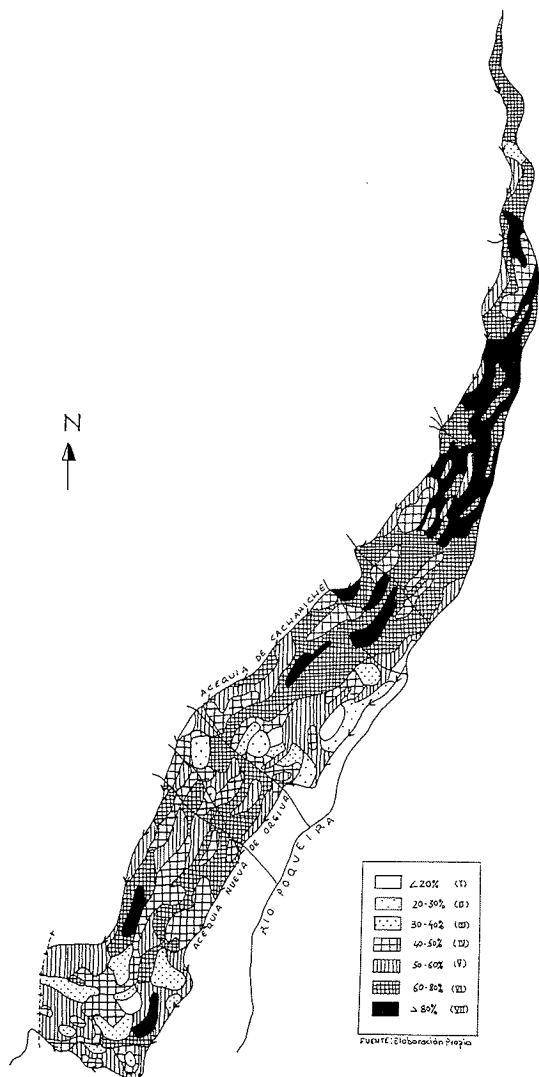
MAPA 4

MAPA DE PENDIENTES

El mapa n.º 4 es una distribución de las pendientes que se agrupan en 7 clases. El trazado del mapa se ha llevado a cabo utilizando el método de los intervalos móviles que se basa en la medida de la separación de las curvas de nivel mediante una regla graduada que se traslada paralelamente a ellas.

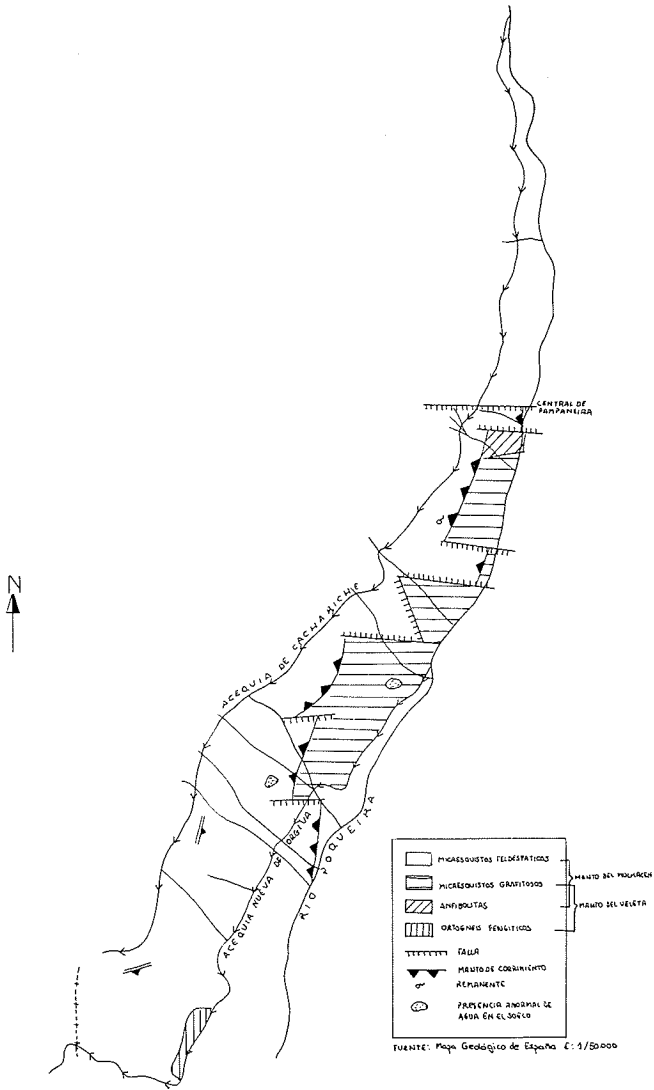
MAPA 5

MAPA GEOLÓGICO

Desde el punto de vista geológico, el ámbito de la acequia de Cachariche participa de la complejidad general del macizo que se deriva de su estructura en mantos de corrimiento, ya que se localiza justo en la zona de contacto entre el manto del Mulhacen y el manto del Veleta, como puede observarse en el mapa n.º 5 del anexo.

El mapa n.º 5 pretende también descubrir relaciones entre la profusión de los procesos de deslizamiento y otros elementos como la litología, la existencia de fallas, de fuentes, o simplemente la presencia de una cantidad anormal de agua en el suelo. Sin embargo, nos hemos encontrado con formaciones litológicas muy similares en toda el área, sólo localizamos un remanente, y éste aparece sobre una de las pocas áreas de cultivo actuales. Además, los puntos en que pudimos observar un mayor grado de humedad en el suelo no están relacionados con parcelas que presentan un mayor grado de destrucción.
