# ESTRUCTURAS ARQUITECTÓNICAS ALTOMEDIEVALES EN EL DESPOBLADO DE GRIÉBAL (AINSA, HUESCA)

JESÚS TRAMULLAS SAZ

(Universidad de Zaragoza)

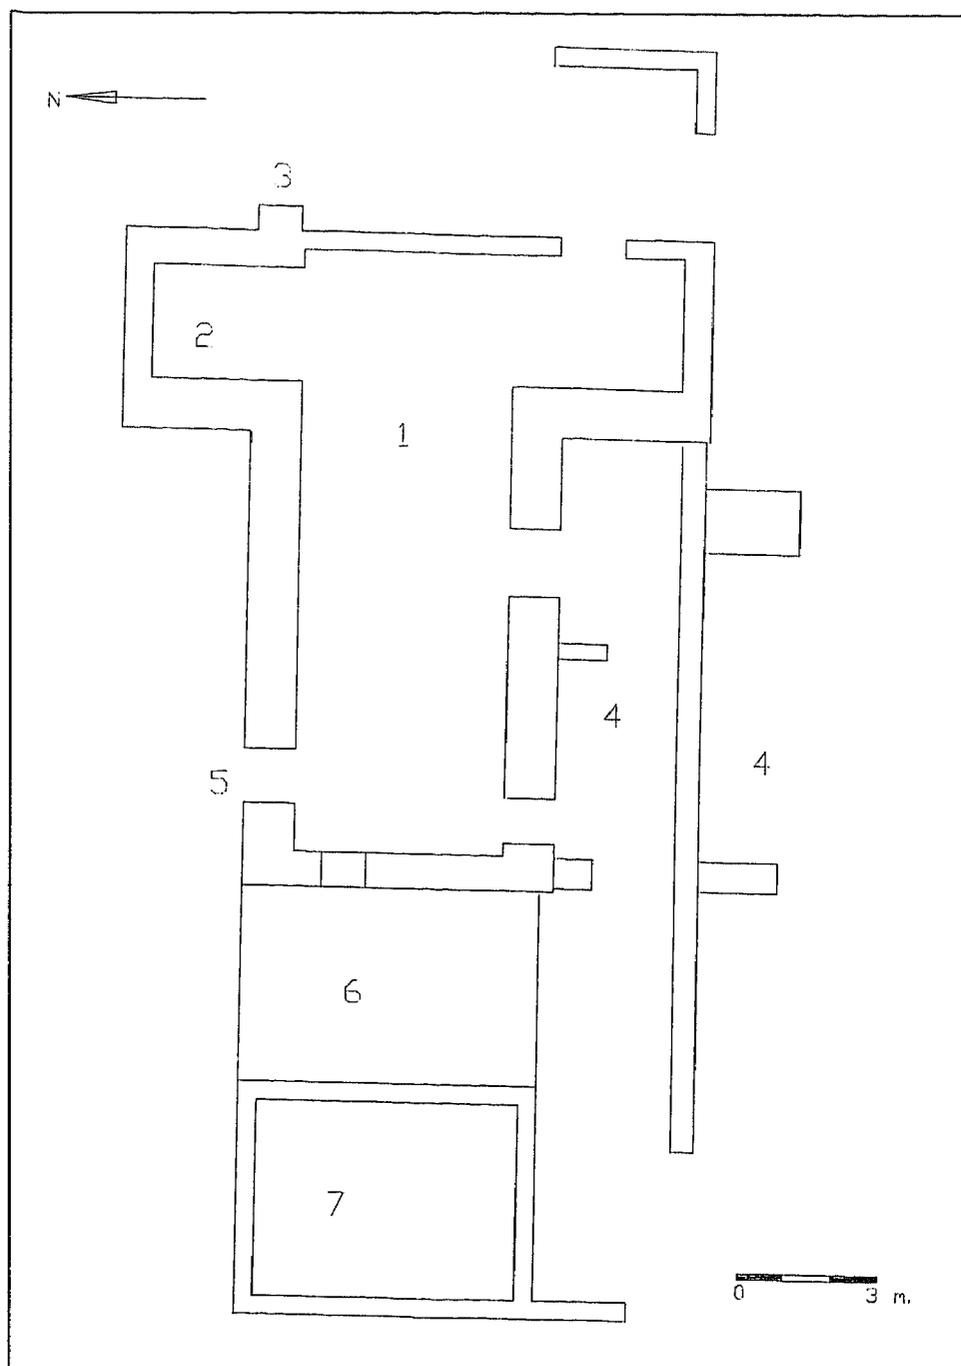
Figura 1: Planta de la iglesia románica y estructuras añadidas

La iglesia románica (lámina 1 a 5) es de nave única (fig. 1, 1), con crucero, cabecera recta y una torre/campanario (fig. 1, 2) sobre el ala norte del crucero. La cabecera es de diferente fábrica que el resto de la iglesia y conserva, junto a la torre, el inicio de un ábside semicircular (fig. 1, 3), por lo que interpretamos que, con posterioridad a su cons-

Adosadas a la pared sur de la iglesia encontramos un conjunto de estancias de planta rectangular (fig. 1, 4), dispuestas en tres hileras paralelas y con dos pisos, cubierto el inferior mediante bóveda de cañón. A estas estancias se accede por dos puertas abiertas en la pared sur de la nave, una a nivel de suelo, mientras la otra se encuentra elevada y se accedía a ella por unas escaleras que se han conservado. En el ala sur del crucero se abre otra puerta que permitía acceder a unas estancias de las que sólo queda el muro de cierre. La puerta principal de la iglesia, con arco de medio punto, se encuentra en el lado norte (fig. 1, 5), aunque no son visibles estructuras relacionadas.

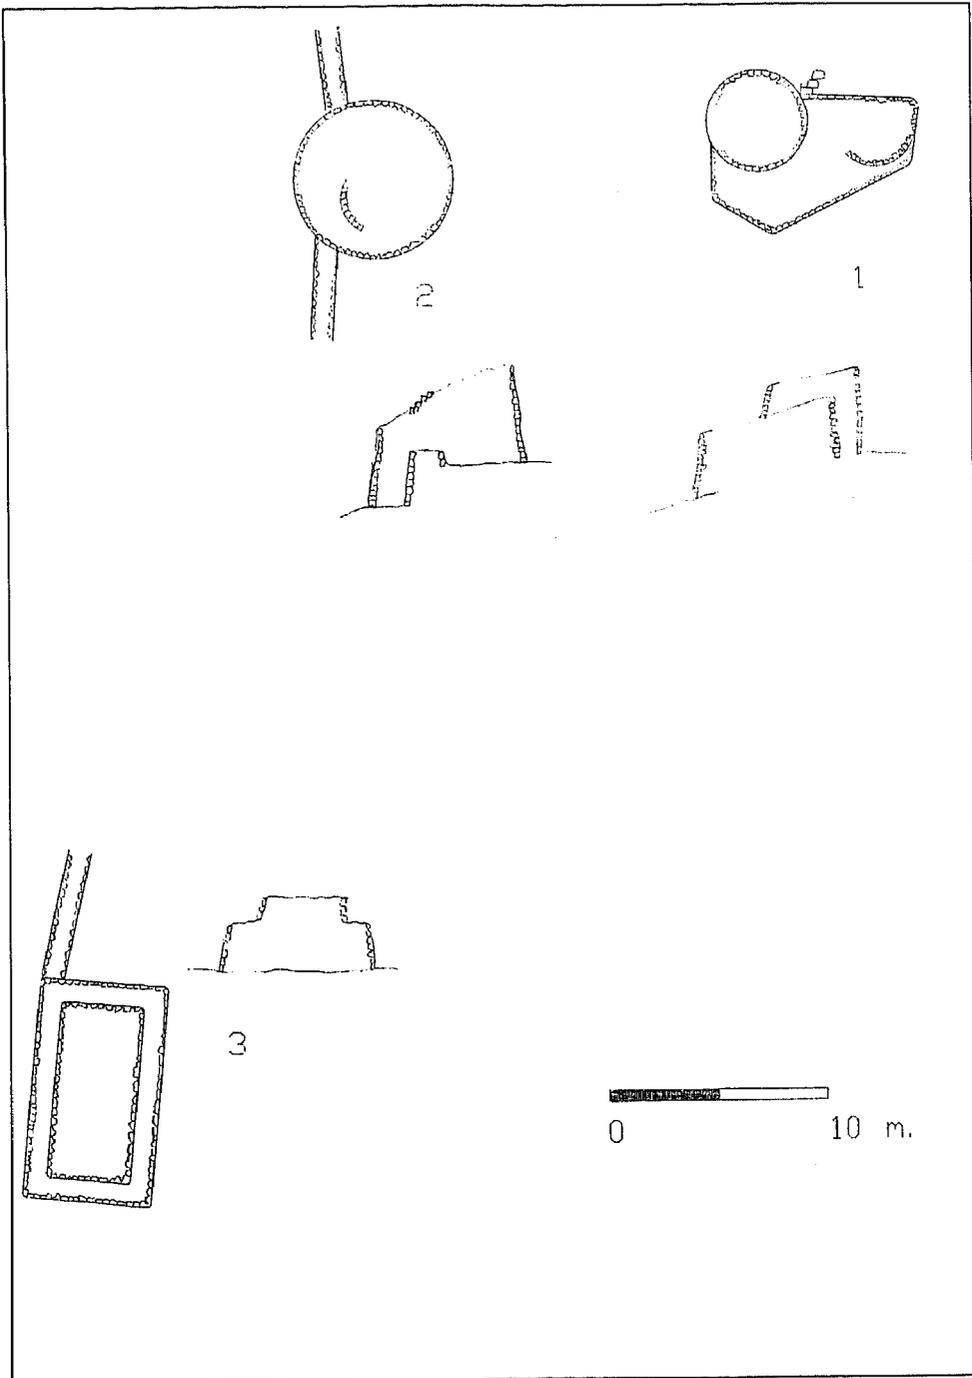
Figura 2: Planta del conjunto de torreones

Los tres torreones (fig. 2, láminas 6 a 8) componen un conjunto poliorcético de particulares características. Cada uno tiene una planta diferente (circular, rectangular y prismática), y se componen de dos cuerpos superpuestos. El inferior es de mayor tamaño, tanto en altura como en grosor, mientras el superior mantiene la misma planta que el inferior, con un tamaño menor.

De especial interés es el torreón denominado «1», ya que se ha formado por la ampliación de una torre circular, a la que se ha adosado una gemela, y han sido rodeadas por una estructura prismática, a la que se accede por unos escalones. Los torreones «2» y «3» se hallan unidos por un lienzo de muralla, que se pierde pasado el «2». La disposición del conjunto es la más adecuada para defender la ladera de más fácil acceso, así como el paso a la parte superior del monte donde se asientan.

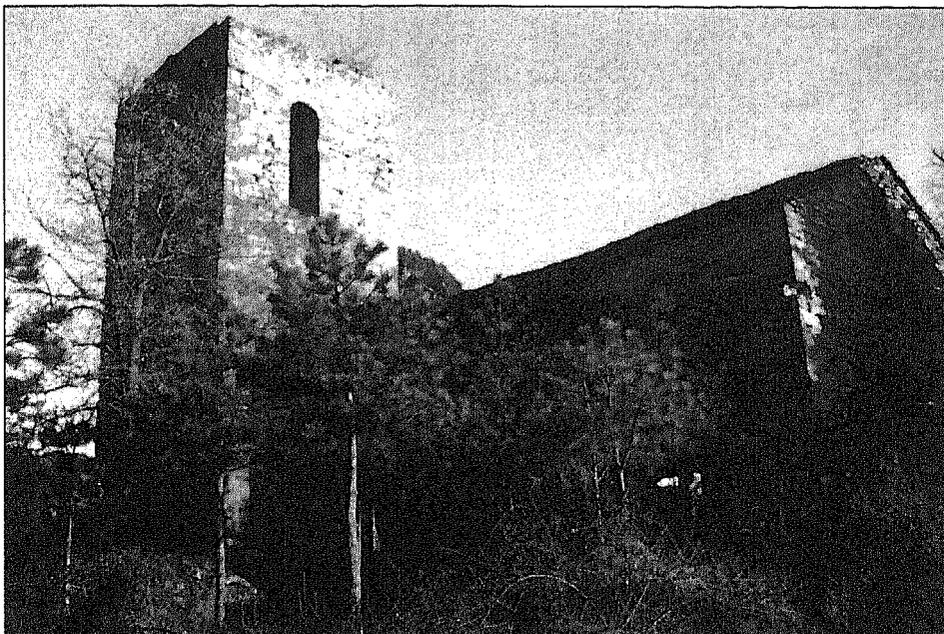
**Lámina 1. La iglesia vista desde el lado norte.**

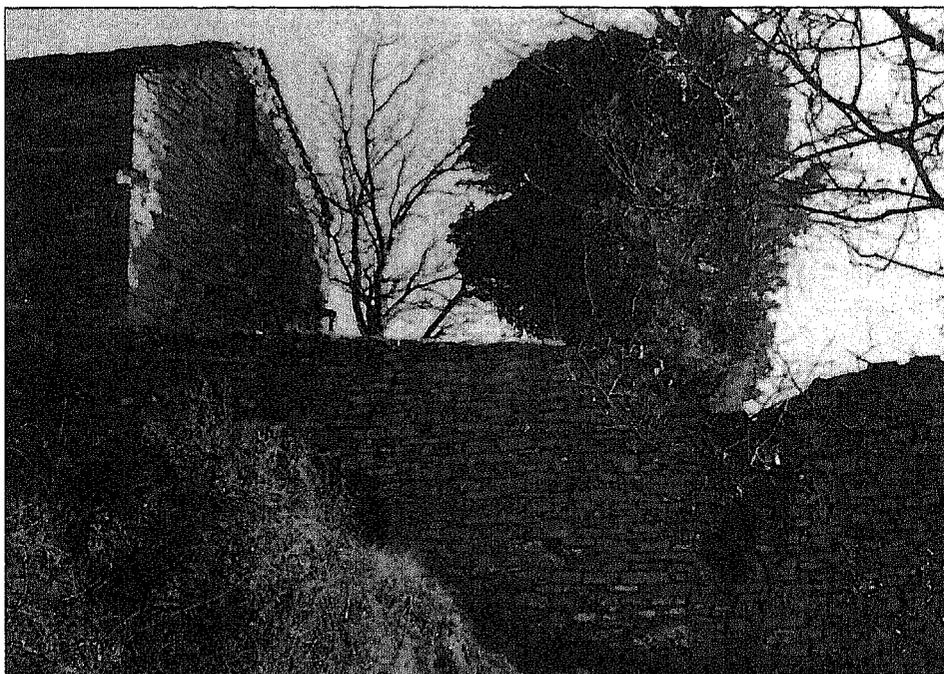
**Lámina 2. Estructuras añadidas a los pies de la iglesia.**

A los pies de la nave se abre una pequeña puerta adintelada, que posteriormente, por la construcción de nuevas estructuras, fue cegada. En un momento posterior, al que correspondería el cegamiento de esta puerta, al pie de la iglesia se añadió una compacta estructura rectangular, divisible en dos cuerpos. El primero de ellos debía estar realizado en su parte superior en madera y sólo ha conservado la estructura de piedra, con los cierres laterales, y una pequeña cripta abovedada bajo el suelo, accesible desde las estancias del lado sur (fig. 1, 6). El segundo corresponde a una torre de planta rectangular (fig. 1, 7), similar a los torreones de vigilancia construídos en el Sobrarbe durante los ss. XI y XII, y de la que sólo se conserva un muro completo y el cierre de los tres restantes.

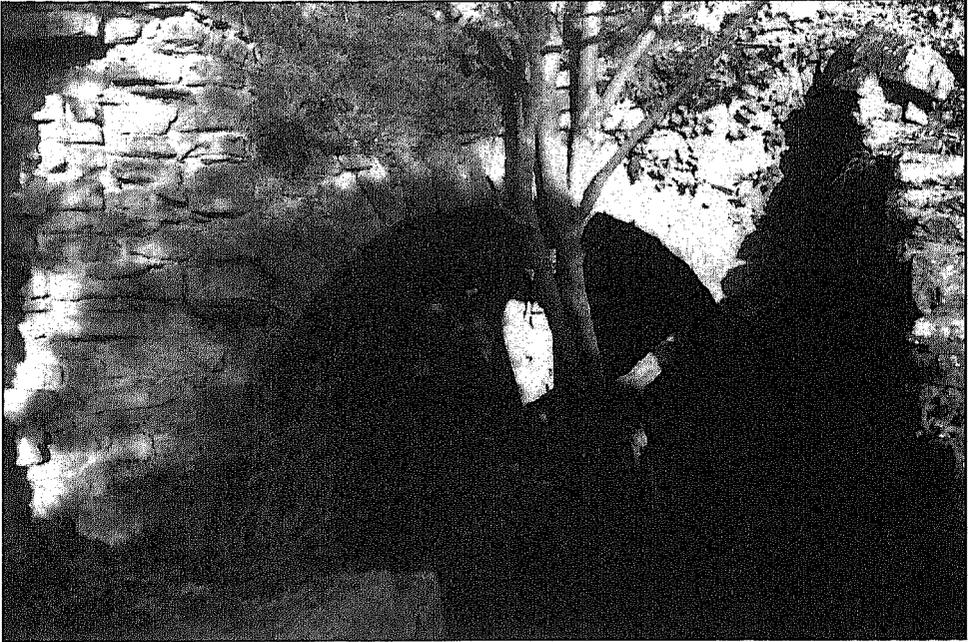
**Lámina 3. Estancias abovedadas. Lado sur.**

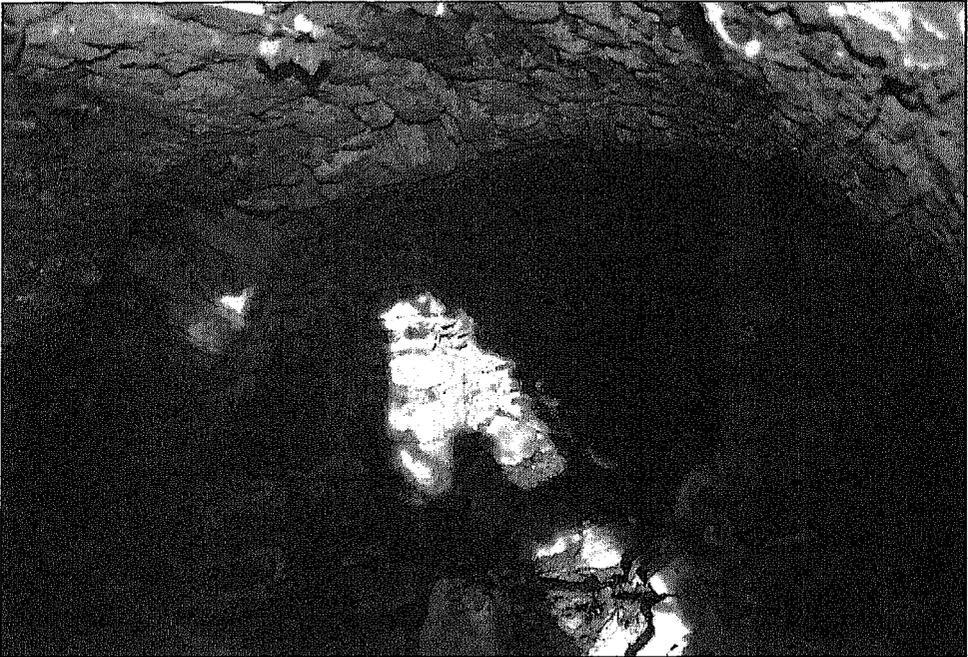
**Lámina 4. Estancias abovedadas. Lado sur.**

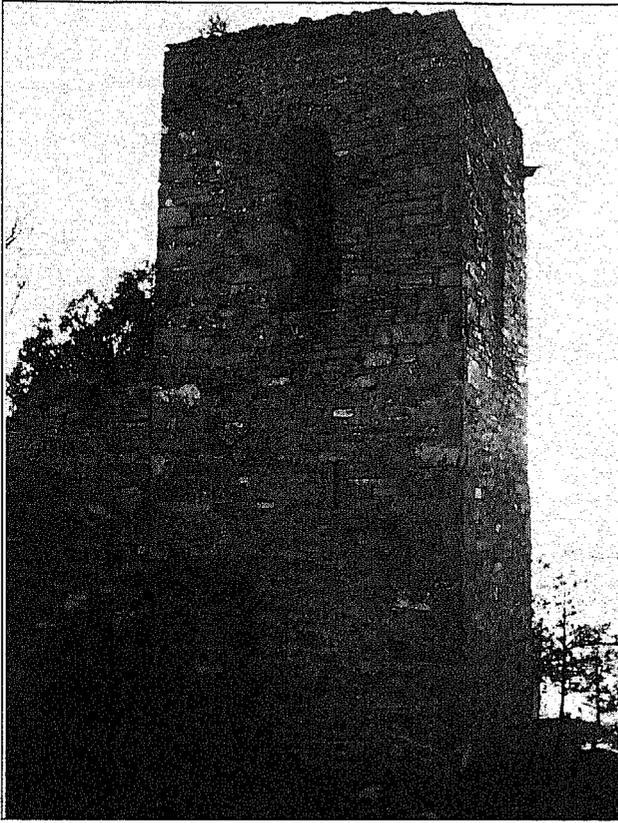
**Lámina 5. Cabecera de la iglesia. Se aprecia la torre-campanario, y en su parte inferior el arranque del primitivo ábside.**

trucción, esta parte de la iglesia quedó destruida y, por causas que desconocemos, fue reconstruida con escasos recursos.

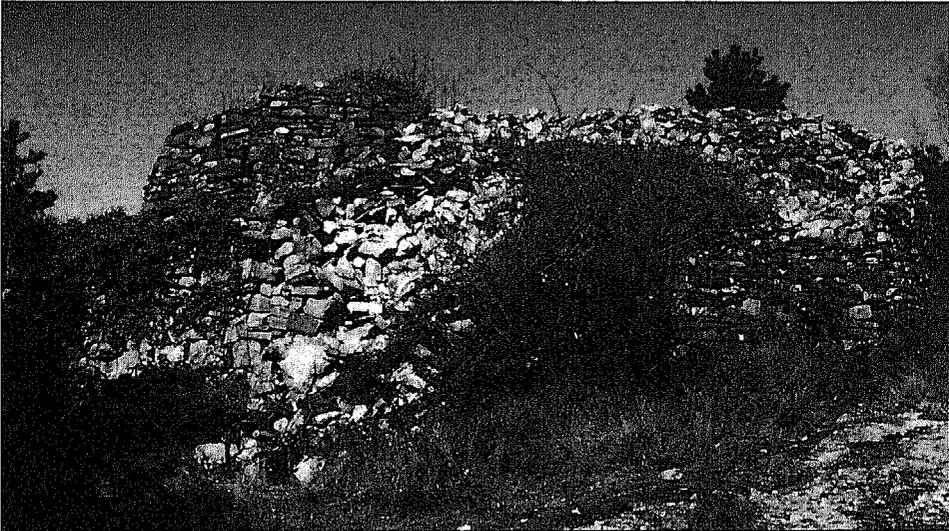
**Lámina 6. Torreón 1.**

Todos ellos presentan la misma fábrica; se trata de estructuras macizas, compuestas por un muro exterior de cierre de piedra alisada por unos de sus lados, y montada en seco, mientras el interior es una acumulación de la misma piedra, sin tallar. En algunos lugares parecen existir vanos para la inserción de vigas verticales, lo que nos obliga a pensar en una posible superestructura de madera, conocida en torreones del s. XI (García Guatas y Esteban Lorente, 1983: 6). La cultura material ha ofrecido unos escasos fragmentos de cerámica reductora de desgrasante grueso, de difícil datación.
