La construcción con madera en la ciudad de Cuenca – Ecuador

FELIPE QUESADA MOLINA

Facultad de Arquitectura y Urbanismo de la Universidad de Cuenca (Ecuador)

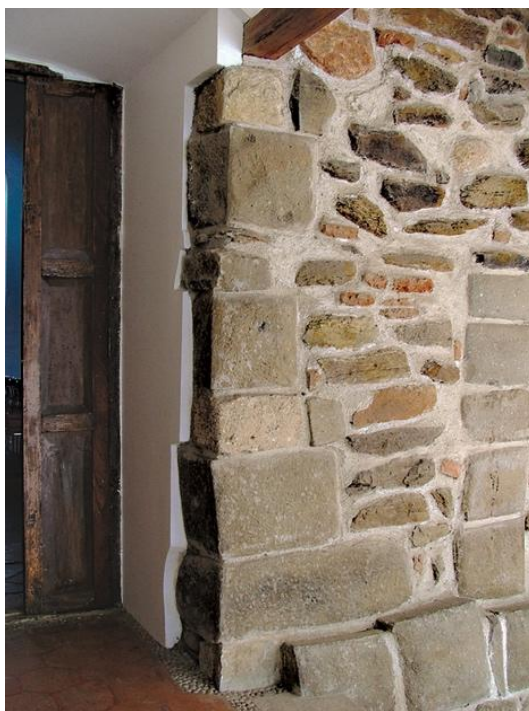
Imagen 1: Muro de la Iglesia Mayor de la ciudad de Cuenca, se puede observar piedras incas en los muros.

En la ciudad de Cuenca, la madera ha sido un elemento constante de nuestra cultura material que ha sido utilizada para la construcción de diferentes edificaciones, lo cual lo convierte en un testimonio de la herencia constructiva. Cuenca es una ciudad privilegiada, en donde los cañaris, incas y los colonizadores españoles, han dejado su huella modificando el espacio a través del tiempo (ver imagen 1).

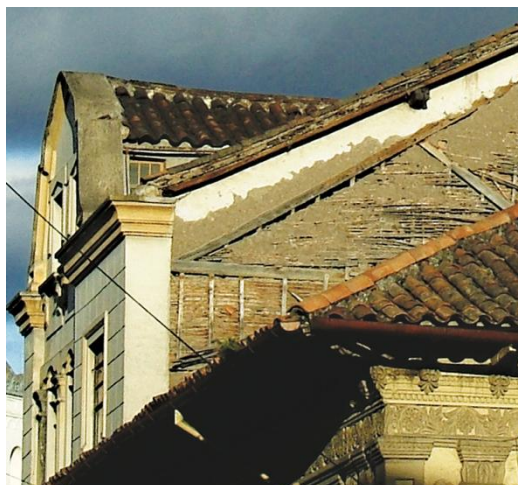
Imagen 2: Ejemplo de la mezcla de sistemas constructivos europeo y andino.

La mayoría de los trabajadores de las edificaciones coloniales eran indígenas que debían pagar tributo a través de su trabajo, y que mezclaban sus conocimientos constructivos con los requerimientos arquitectónicos europeos (ver imagen 2). “En los andes coloniales, la arquitectura doméstica era parte de una tradición artesanal, construida por carpinteros y albañiles. Esto es diferente a los trabajos públicos más grandes, como por ejemplo el de las iglesias, donde un capataz o un arquitecto maestro dirigía el trabajo, y creaba un estilo arquitectónico más formal” (Ross 88).

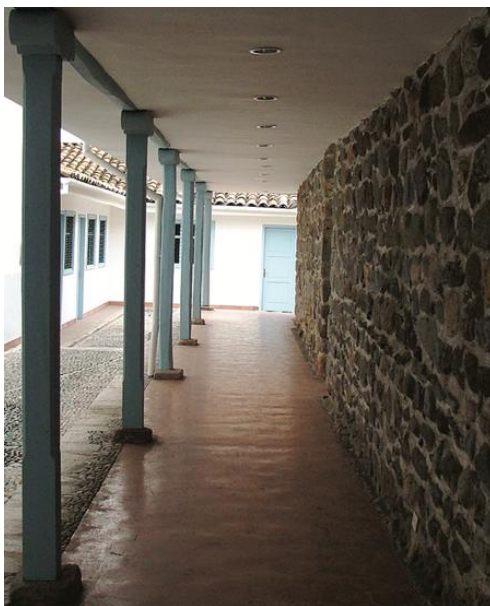
Imagen 3: Madera utilizada para los corredores de los patios.

El empleo de sistemas de construcción estaba relacionado con los materiales utilizados, los cuales eran extraídos de lugares periféricos de la ciudad. La madera se utilizaba en los corredores, alrededor de los patios, elaborando pilares y capiteles tallados a mano, asentados sobre una base de piedra (ver imagen 3). La estructura de la vivienda utilizaba madera escuadrada para dinteles y entrepisos, rollizo para la estructura principal de cubierta y entablones para ventanas y puertas, las cuales tenían postigo y eran claveteadas con clavos de hierro con cabeza redonda cuando servían de acceso principal y daban a la fachada; también se la utilizaba en elementos complementarios como las cornisas, frisos, balaustradas.

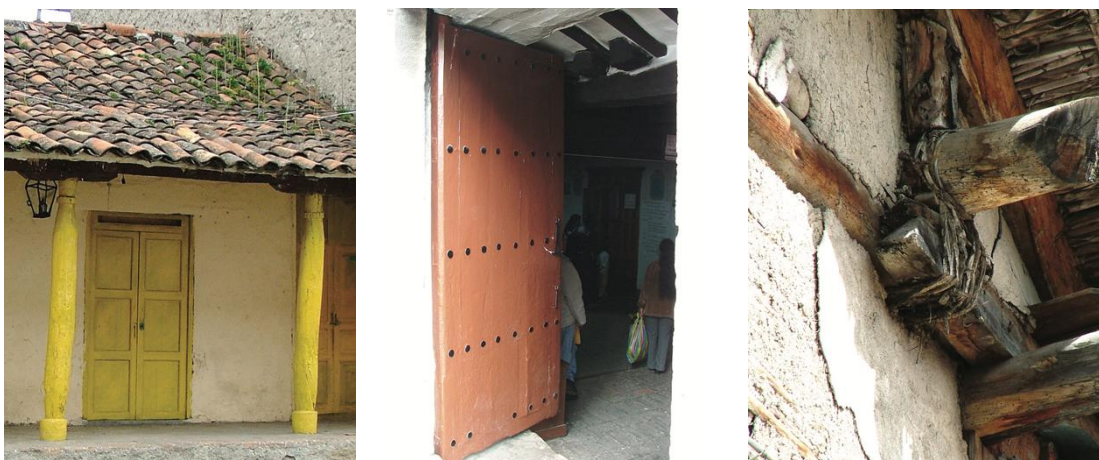
Imagen 4: Ejemplos de utilización de la madera en las edificaciones coloniales.

La techumbre estaba construida con tejas de barro cocido, las cuales se asentaban sobre un lecho de carrizo y barro. Los tumbados utilizaban un mecanismo similar: armaban una camada de carrizo muy compacto suspendida por soguillas que se sujetaban a las estructuras de madera, para luego ser recubiertas de barro mezclado con fibras vegetales (paja) y enlucida por un fino barro. El sistema constructivo de la cubierta era de par y nudillo, que se apoyaba a las soleras; estas estructuras eran resueltas en la mayoría de los casos sin clavos de hierro, debido a que todavía era un material no muy accesible para la población, lo cual provocó que en lo posible se evite su uso y se sustituya por sistemas de ensambles o destajes (caja y espiga). El hierro era importado y por lo tanto muy costoso y escaso, por esta razón también era muy común amarrar las piezas de madera con soguillas de cabuya o tiras de cuero. Esta escasez de materiales hizo que los constructores debieran ingeniar nuevos procesos que se adaptasen a la disponibilidad de recursos que existían en el lugar (ver imagen 4).

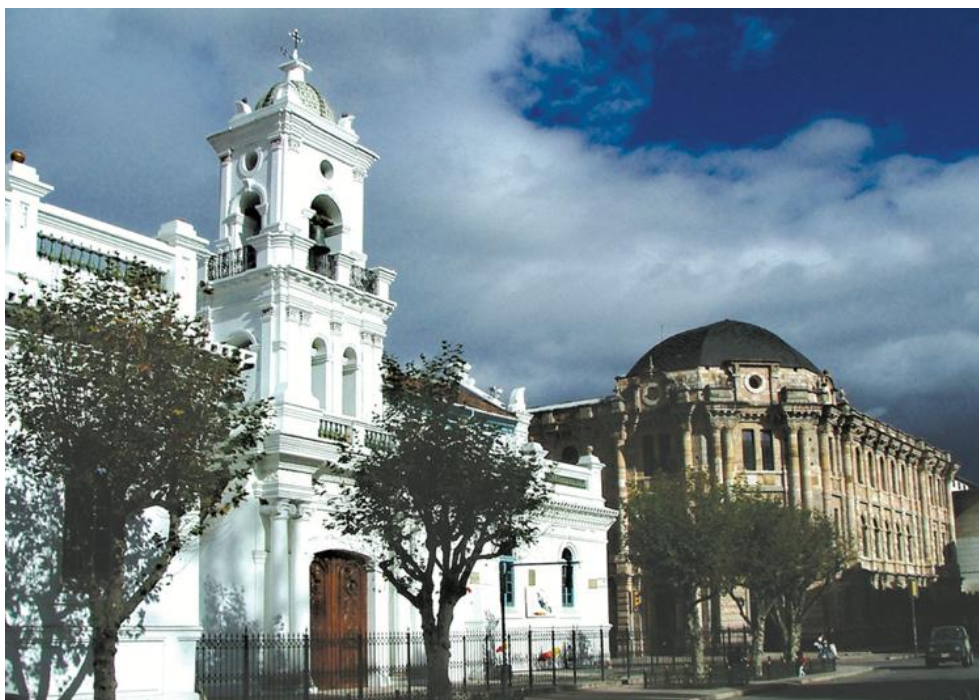
Imagen 8: Arquitectura republicana de un estilo neoclásico francés en la ciudad de Cuenca.

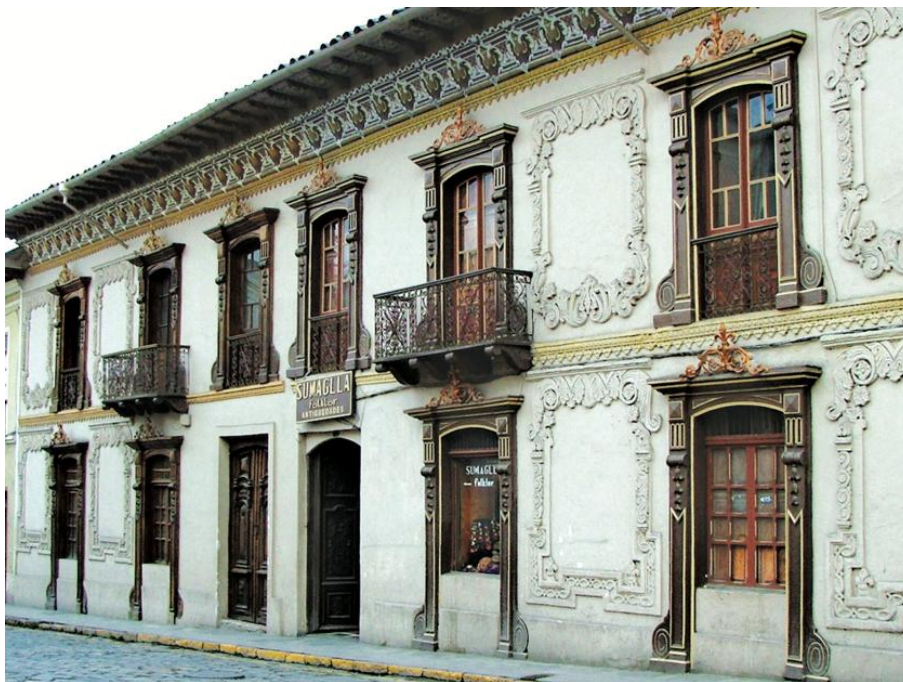
Imagen 9: Decoración fabricada en madera para las viviendas.

En las viviendas se mantienen los patios rodeados de corredores con columnas y capiteles, que por lo general eran fabricados en madera. También la madera empieza a ser utilizada en la decoración de balcones en forma de pilastras, de ventanas y de puertas (las de acceso tenían mayor decoración y eran minuciosamente elaboradas). Los aleros, además de cumplir una función estructural, se transforman en elementos decorativos debido a que los canchillos de madera eran tallados a mano (ver imagen 9).

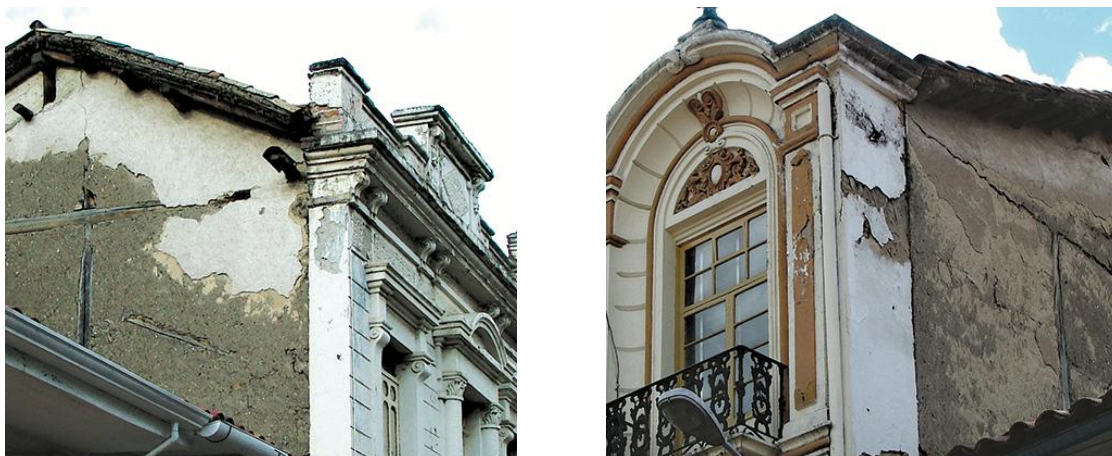
Imagen 10: En la arquitectura las fachadas son construidas con materiales pétreos y el bahareque se mantiene para elementos ocultos.

En este período de la república, se siguen manteniendo los materiales y procesos constructivos tradicionales o nativos (tales como el bahareque) en elementos que visualmente no van a ser apreciados desde el exterior. De este modo, en la arquitectura se produjeron fachadas que mantenían criterios europeos, y en su interior muchas veces se seguían manteniendo materiales tradicionales de la cultura andina (ver imagen 10). El bahareque ya no sólo es utilizado en edificaciones de dos niveles, sino también en construcciones de cuatro y hasta cinco niveles, sobre todo en las riveras del Río Tomebamba, en el sector denominado “El Barranco” (ver imagen 11).

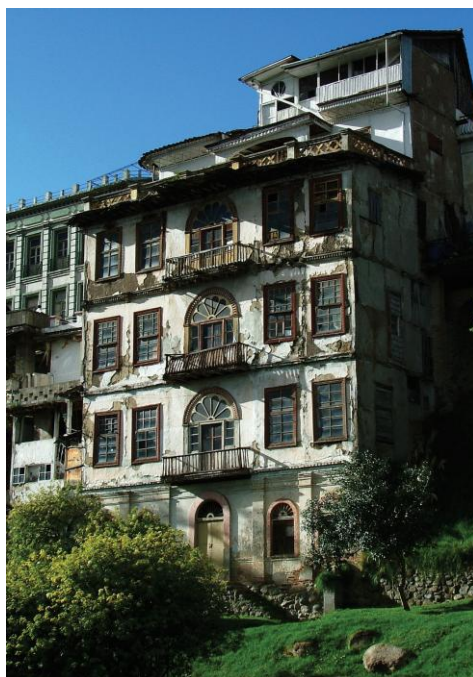
Imagen 11: Se empieza a utilizar el sistema constructivo de bahareque para edificaciones de más de 2 niveles.

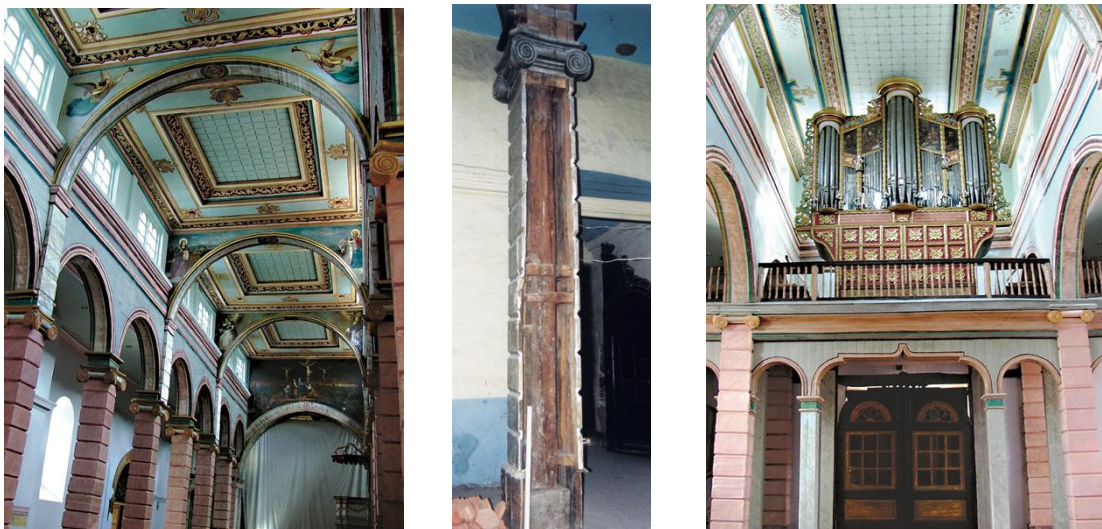
Imagen 12: Interior de la Catedral Vieja de la ciudad de Cuenca. Se puede apreciar los detalles de la elaborada construcción y decoración en madera.

Un elemento interesante de la utilización de la madera en las iglesias se encuentra en los revestimientos que fueron realizados con “entablados de madera” para cubrir las estructuras y formando un almohadillado y arcos falsos (ver imagen 12). Estos revestimientos poseen pinturas que imitan al mármol, produciéndose un “trampantojo”, que genera una serie de simulaciones que aparentan una tecnología constructiva diferente y de mayor valor económico (construcción con mármol).

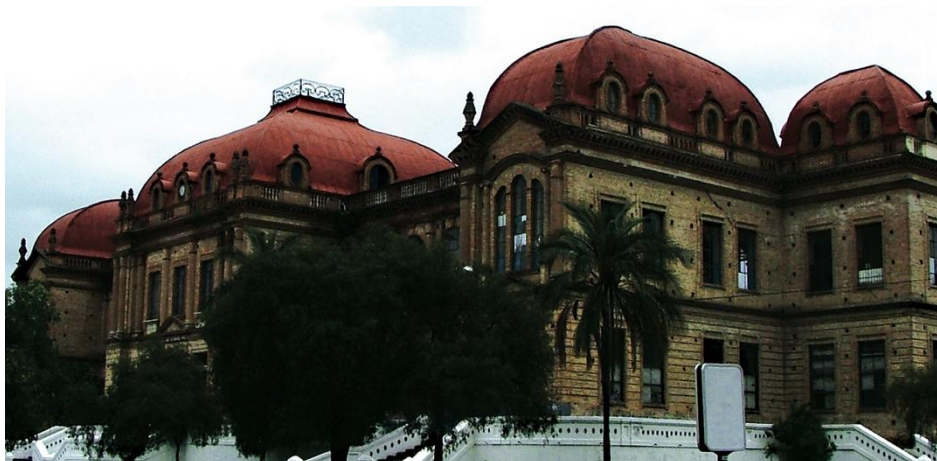
Imagen 13: Edificio del Colegio Benigno Malo.

El edificio posee un estilo ecléctico con fuerte influencia del neoclásico francés. Fue planificado por el arquitecto Luis Donoso Barba y construido entre los años 1923 y 1950 (Colegio Nacional Benigno Malo 28). El edificio posee una simetría total con una disposición de “E” invertida, generando patios alrededor de los cuales se desarrollan los diferentes espacios con una percepción monumental. La elegante e intensa edificación está determinada por la calidez del color anaranjado que expresa el ladrillo con el que fue construida. Para destacar su fachada se utilizó una alta plataforma con un corredor delantero cuyo acceso son cuatro graderíos: dos centrales y uno a cada extremo de la fachada.

La edificación está compuesta por tres niveles, el primer nivel ornamenta sus paredes con un almohadillado y se ubican tres amplias puertas. La segunda planta está definida por un mayor número de elementos estructurales y ornamentales: vanos de puertas, ventanas, barandales de mármol en antepechos, columnas estriadas, etc. El tercer nivel o de coronación inicia con balaustradas de mármol destacándose cinco grandes cúpulas de un estilo neoclásico francés. La madera en esta edificación, además de estar presente en los pisos, escaleras, cielo rasos y puertas y ventanas, es utilizada para la construcción de las cubiertas y cúpulas, donde se muestra la gran versatilidad de este material.

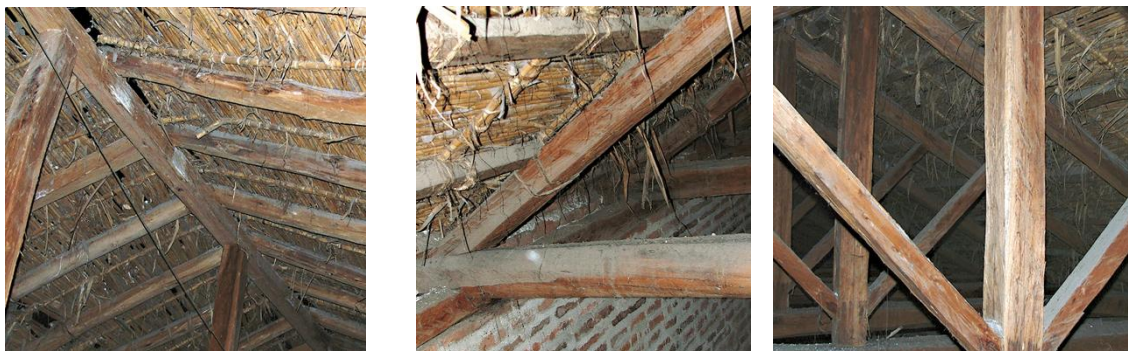
Imagen 15: Estructura de cubierta a 2 y 3 aguas.

La estructura de las cubiertas en su totalidad está armada con madera de eucalipto (ver imagen 14) y entechadas con teja de arcilla cocida y hojas de zinc. La cubierta central a dos aguas posee una viga maestra de 18 x 20cm, la cual se asienta perpendicular al envigado del cielo raso de 18 x 20cm, paralela a la solera del alero. Sobre la cumbrera se asienta los pares y a su vez están soportados por los pies derechos de 10 x 12cm. Las uniones se realizan por medio de ensamblajes con rebajes y perforaciones. La teja de arcilla cocida tipo española se ha colocado sobre mortero de barro y una cama de carrizo amarrada con cabuya y vetas de cuero (ver imagen 15).

Las cubiertas laterales a tres aguas, están resueltas con un sistema planar simple de cercha constituido por diagonales y montantes, las cuales trabajan principalmente a tracción y compresión (esfuerzos axiales). Sin embargo, en esta edificación podemos

observar que este tipo de sistema de cercha difiere en algunos aspectos. Por ejemplo, los pares y cuerdas que conforman el sistema están sometidos a esfuerzos combinados de flexo-tracción o flexo-compresión, esto ha provocado que dichos elementos aumenten su sección para absorber sin problemas los esfuerzos.

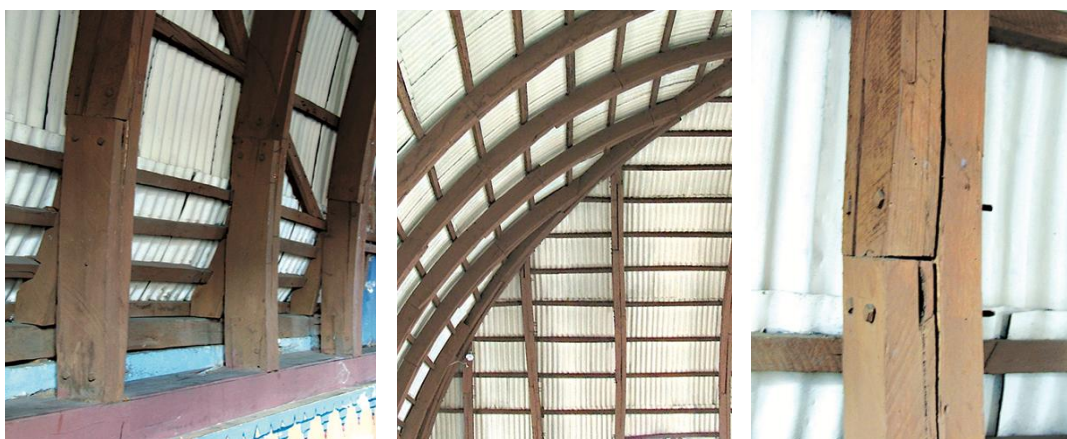
Imagen 15: Detalles del sistema constructivo Delorme.

Las cúpulas están fabricadas en su totalidad con madera de eucalipto y entechadas por láminas acanaladas de zinc pintadas de un fuerte color anaranjado. La estructura de las cúpulas está fabricada por madera aserrada cortada de forma curva y empernada. Este sistema constructivo lo desarrolló el arquitecto francés Philibert de l'Orme (Philiber Delorme) y fue publicado en 1567 en su tratado de arquitectura titulado “Le Premier Tome de l'Architecture”. El sistema Delorme “consiste en la fabricación de arcos con tablas clavadas (para el caso del edificio estudiado las tablas fueron empernadas). La viga se forma con 2 hojas de madera empernada tabla por tabla, trabando las juntas hasta conseguir una sección suficiente (Biblioteca Atrium de la Carpintería 10). Para darle mayor estabilidad a la estructura se rigidizaban los arcos con piezas pasantes o teleras acuñadas de madera (ver imagen 15).

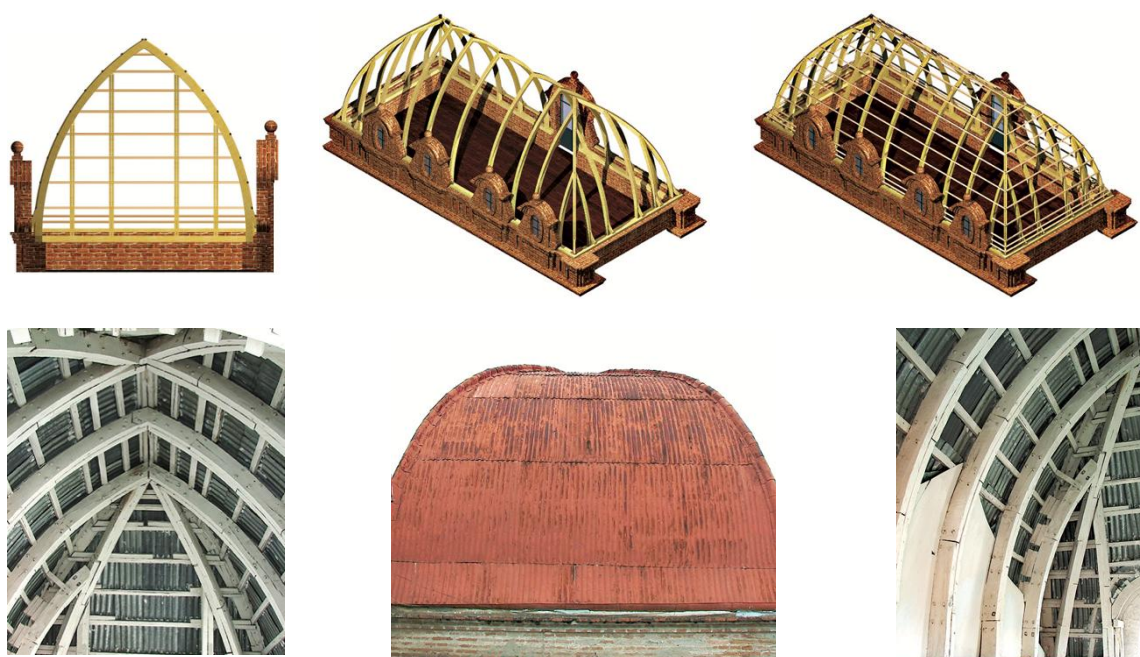
Imagen 17: Detalles constructivos de cúpulas laterales.

Las cúpulas laterales son de forma ojival y tienen una planta rectangular de 7 y 5m de luz. Del mismo modo que la cúpula central, la estructura de las cúpulas laterales está construida con la técnica “Delorme” y con las mismas secciones. Los nervios convergen en la cúspide, apoyados entre sí, reforzados por platinas metálicas empernadas (ver imagen 17).

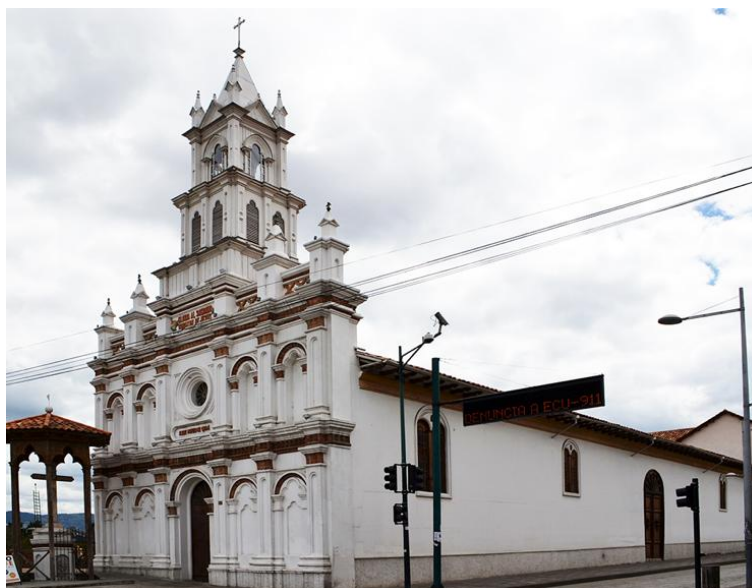
Imagen 18: Iglesia de Todos Santos

El eminente historiador ecuatoriano del siglo XIX, Federico González Suárez, relato una vieja tradición que afirmaba que la Iglesia de Todos Santos data de antes de la fundación de la ciudad de Cuenca, la cual debió haber sido construida en un sitio religioso prehispánico (Ross 54). El actual templo comienza a levantarse en 1820 y junto a ella se encuentra una de las cuatro cruces que delimitaban a la ciudad colonial (imagen 18).

En esta iglesia podemos apreciar una reinterpretación de varios estilos arquitectónicos, tales como el románico, por la disposición de las naves con relaciones métricas bidimensionales y las arcadas; el renacimiento está presente por la circulación que permiten las naves laterales y por la galería que forma el coro bajo. El rosetón en la fachada y su torre poseen rasgos del neoclásico. Su planta de forma rectangular contiene todos los espacios que están dispuestos a lo largo de un eje longitudinal, diferenciados entre sí por el cambio de nivel en sus pisos, dando mayor jerarquía al altar mayor y al presbiterio. La volumetría está determinada por la simplicidad de un solo volumen muy cerrado, que envuelve a todos los espacios en un mismo ambiente. La torre se ubica en la fachada principal y posee una planta cuadrada. Alcanza una altura de 26m a través de tres cuerpos superpuestos.

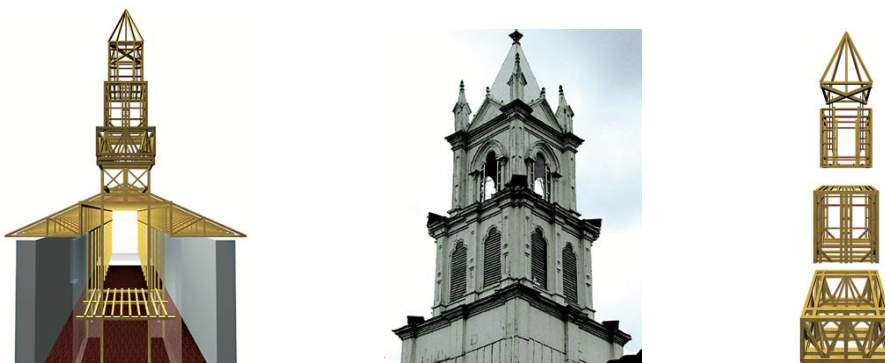
Imagen 21: Estructura y detalles de la torre de la iglesia.

La torre posee una estructura de madera revestida exteriormente por un entablado vertical de madera pintado de color blanco. El primer cuerpo de la torre está rigidizado por arriostramientos de madera en sus tabiques y se asienta sobre los muros soportantes de ladrillo (sobre el nartex). En el segundo cuerpo está el campanario y la estructura utilizada se compone de un sistema de costaneras, caracterizado por la disminución de sus luces al subir de nivel. El tercero y último

cuerpo es el aposento de la escultura del Corazón de Jesús. De igual manera que el anterior, posee un sistema de costaneras de menor luz y es rematado por una estructura “tipo ruca” a cuatro aguas revestida de tablas de madera y protegida por hojas de zinc liso (ver imagen 21).
