Función habitacional del patrimonio cultural *en el centro histórico de San Salvador*

Housing function of cultural heritage *in the historic center of San Salvador*

Autora:
Ayansi Verónica Avendaño Pérez
aavendano@uca.edu.sv

Universidad
Centroamericana José
Simeón Cañas

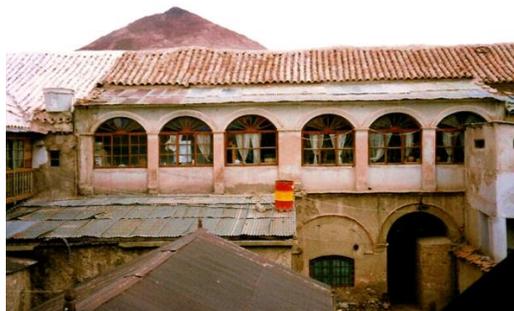
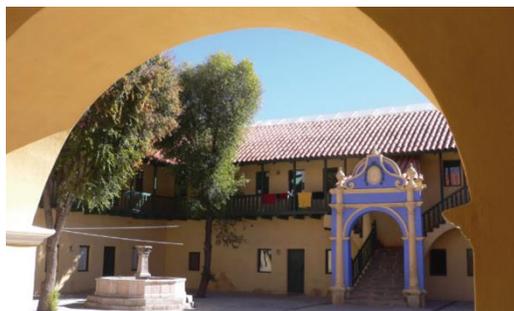
Figura 1 (superior): Estado inicial del patio. **Figura 2 (inferior):** Estado final desde el patio central del edificio luego de la intervención en el Pabellón de los Oficiales Reales.

distribución espacial original del edificio por medio de técnicas y materiales originales (fig. 2), para albergar a las familias que en él habitaban sin importar su condición de tenencia, así como la creación de espacios comerciales y culturales para toda la sociedad.

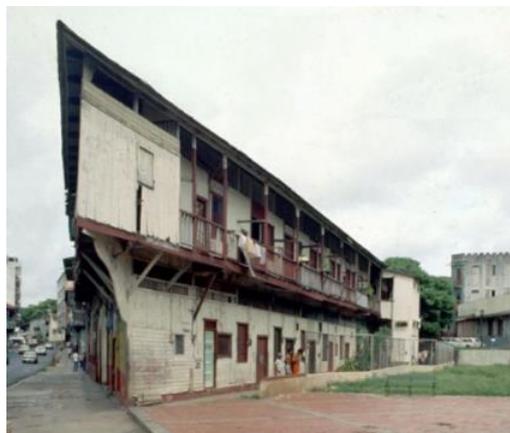
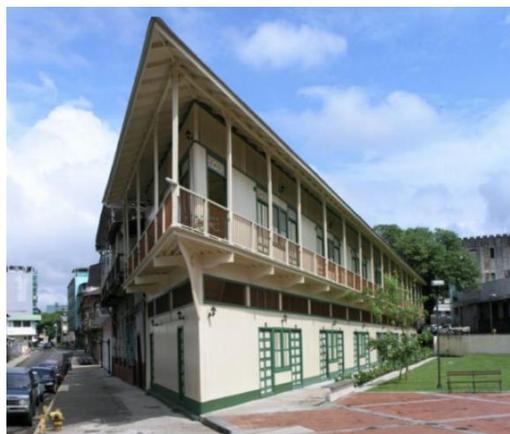
Figura 3 (superior): Estado inicial de la Casa Boyacá antes de la intervención. **Figura 4 (inferior):** Estado final de la Casa Boyacá luego de la intervención.

El segundo caso valioso de intervención, es el llevado a cabo en la Casa Boyacá desde el 2002 al 2005, localizado en la manzana 52 al interior del Conjunto Monumental del Casco Antiguo de la ciudad de Panamá, ocasión en la que se intervino completamente el inmueble de manera de la década de 1890 siendo prácticamente uno de los pocos que aún se conservan con estos materiales, los cuales por su ocupación y bajo mantenimiento se encontraban en mal estado de conservación (fig. 3).

Acorde con lo expresado por la Junta de Andalucía (2009) la intervención se fundamentó en los mismos principios que en el caso anterior, es decir, restaurar el edificio sin afectar significativamente la organización original a fin de recuperar sus valores únicos, el que además sería ocupado nuevamente por los habitantes originales llegando a alcanzar 26 apartamentos con altillo interno gracias a la altura interior en cada nivel (fig. 4).

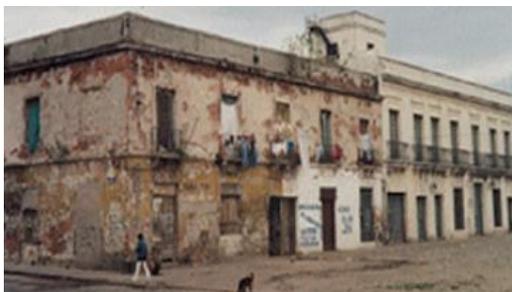
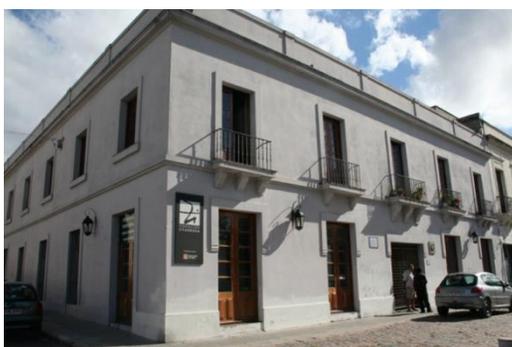
Figura 5 (superior): Estado antes de la intervención.

Figura 6 (inferior): Casa de Lecoq luego de la intervención.

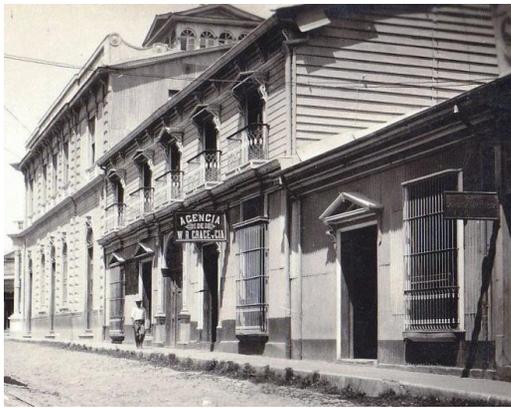
Figura 7: Casas de lámina, madera y *deployer* en las cercanías del Parque Bolívar, hoy Plaza Gerardo Barrios (antes de 1920).

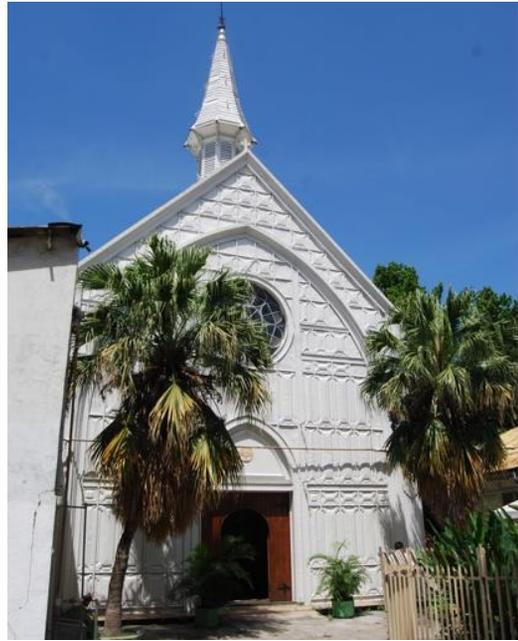
Figura 8: Detalle de la capilla al interior del Hospital Rosales (edificios diseñado ex profeso para El Salvador, por parte de la Societè des Forges de Aiseu, Bélgica).

Con todo esto se comenzaron a levantar algunas de las edificaciones más importantes de la época como la Casa Blanca o residencia del presidente iniciada en 1887 y consumida por un incendio en 1918; la construcción del primer Palacio Nacional en madera y lámina en 1868 que también desapareció por un incendio en 1889, pero que luego será reemplazada por una edificación enteramente de estructura metálica encubierta totalmente por un estilo neoclásico de mampostería y yeserías; o el más significativo de todos: el Hospital Rosales, del que se muestra una fotografía de su capilla en la figura 8, el cual fue importado completamente desde Bélgica y

ensamblado en El Salvador en 1891, destacable por ser íntegramente de estructura y recubrimientos metálicos con marcado estilo neogótico.

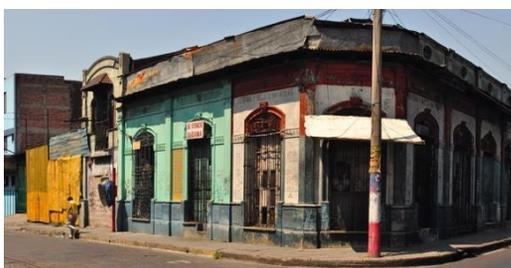
Figura 9: Casa deteriorada de lámina troquelada y madera en la Avenida Independencia (2010).

campo a la ciudad a mediados del siglo XX, lo que ocasionó la movilización de los habitantes de alto nivel socioeconómico hacia las afueras, liberando las lujosas residencias de lámina y madera para ser convertidas en mesones o piezas de alquiler con servicios comunes que albergarán a estos nuevos ocupantes. Esta situación se vio agravada tanto por el estallido de un largo proceso de guerra civil desde 1981 a 1992 según Baró (1981: 17), con la firma de los acuerdos de paz, como por la extracción de todas las principales oficinas del Estado a un nuevo Centro de Gobierno ubicado en las afueras, que terminó por sumir en un total abandono y deterioro al CHSS, como se puede observar en la figura 9.

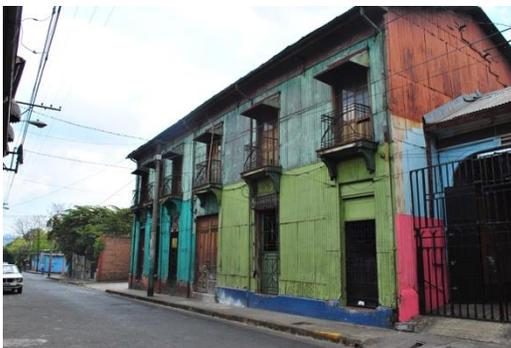
Figura 11: Arriba: Planta arquitectónica (sin escala) del primer nivel de la Casa Verde (2011). Abajo: Exterior de la Casa Verde en el que se observa la única crujía a dos niveles.

Esta Casa Verde (figura 11), resulta valiosa para el proyecto en tanto representa uno de los inmuebles habitacionales que fue edificado a principio de siglo XX utilizando materiales importados como la lámina troquelada (que se empleó en su fachada) y da muestra del sistema constructivo ligero a base de madera que se impulsó posterior a los terremotos de 1873 y 1917, siendo entonces memoria física de un pasado urbano notable para la ciudad. Además, su distribución espacial es rica en cuanto desarrolla sus crujías por medio de un patio central y traspatio para el área de servicio, la cual guarda relación con una porción del terreno que se encuentra a veinte metros por debajo del nivel de la casa y que tiene la facilidad de desarrollar una edificación en altura en esta parte, sin interrumpir la volumetría y visuales del Cerro de San Jacinto que posee el inmueble histórico.
