EROSIÓN EN LA LOMA DEL DIABLO: UN RETO PARA EL PROGRAMA DE INGENIERÍA AMBIENTAL

El análisis de erosión de la Loma del Diablo consistió en la determinación de los parámetros mecánicos: Ensayos de granulometría y Límites de Atterberg.

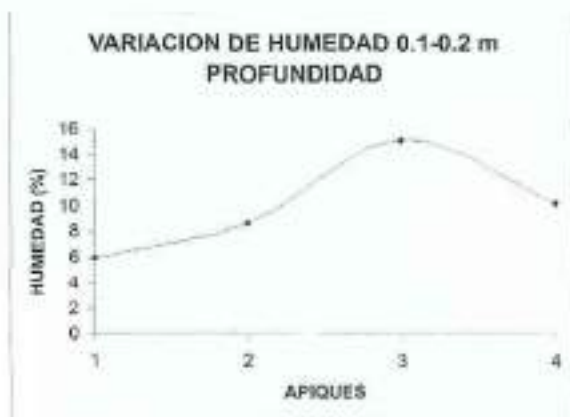
Figura 1. Variación de humedad 0.1 – 0.2 m profundidad.

profundidades entre la superficie y 0.2 m, presenta valores del orden de 6% al 15%; siendo el valor de humedad natural más alto (15%) el obtenido en el apique AP-3, el cual es de naturaleza granular y por tanto más susceptible a la absorción del Agua. A 0.3 m de profundidad los valores de humedad están en el rango de 7% a 8%.

El resumen de éstos resultados puede observarse en la Figura 1 y 2.
