Caracterización física y ambiental de los suelos de mangle en la ciudad de Cartagena

CLAUDIA DÍAZ MENDOZA
Ingeni Civil
Esp Ing. Sanitaria y Ambiental
Grupo de Investigaciones
Ambientales GIA,
línea de investigación en Suelo
Fundación Universitaria
Tecnológico Comfenalco

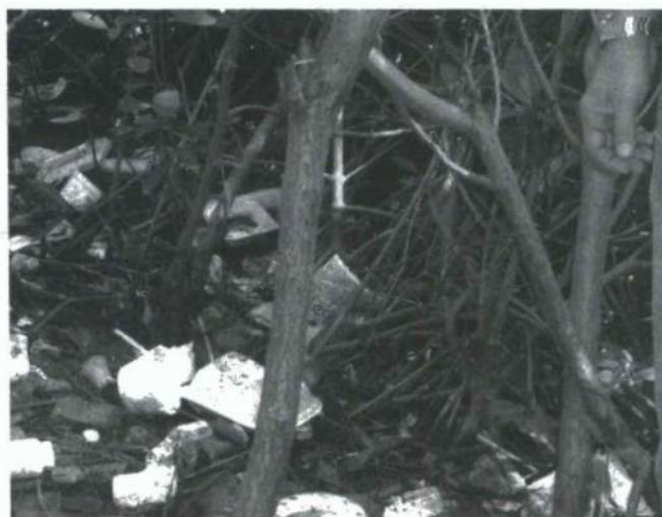
Figura 1. Contaminación generada por Residuos Sólidos Urbanos

Las anteriores especies sobreviven a pesar de las condiciones de abandono y vulnerabilidad puestas por la acción del hombre, tal y como se pudo observar en las zonas donde se realizó el estudio, en las cuales el denominador común fue la gran cantidad de residuos sólidos depositados sin ningún control sobre los suelos y a las orillas de los cuerpos de agua, lo cual afecta las condiciones naturales del recurso suelo y agua (Figura 1).

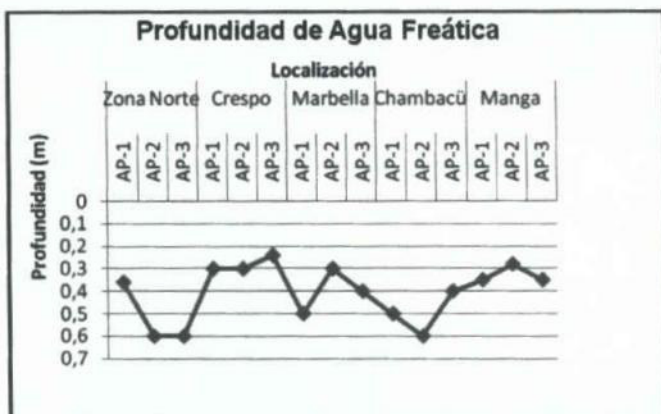
Figura 2. Nivel de Agua Freática según zona de estudio

Los resultados anteriores demuestran que los niveles freáticos están bastante superficiales, entre 0.24 m y 0.60 m, lo cual es un indicador de la existencia de gran contenido de agua libre dentro de los poros de la estructura del suelo, condición que es importante, si se tiene en cuenta que la forma como realizan la absorción de nutrientes las plantas es a partir de minerales y sales disueltas en el agua, por tanto, lo anterior es un aspecto vital para el desarrollo de bosques de manglar.

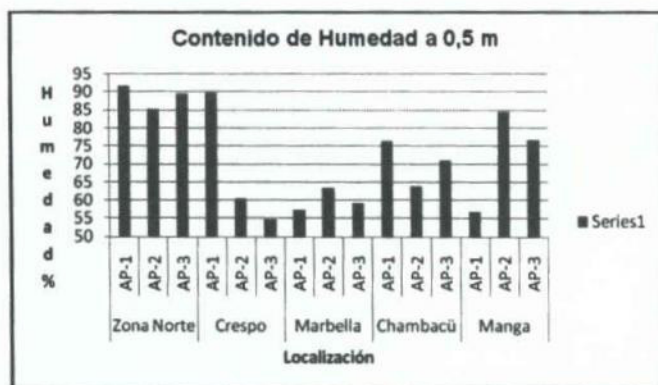
Figura 3. Contenido de Humedad muestras recuperadas a 0.5 m de profundidad

En cuanto al contenido de humedad, fue realizada una comparación entre la variación de la humedad a 0.5 m de profundidad y el contenido de humedad a 1.0 m, tal como se observa en la Figura 3.

De los resultados presentados en la Figura 4, se evidencia que aproximadamente el 50% de las muestras recuperadas a 0.5 m de profundidad presentan valores de humedad natural por encima del 70%, mientras que para las muestras recuperadas a 1.0 m de profundidad más del 90% presenta valores de humedad alrededor del 70%, lo cual indica la presencia de gran cantidad de agua disponible para el sistema radicular del manglar, confirmando los resultados de obtención de nivel freático.

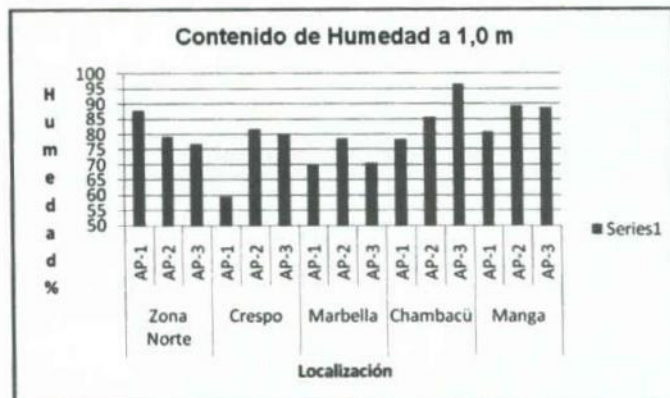
Figura 4. Contenido de Humedad muestras recuperadas a 1.0 m de profundidad

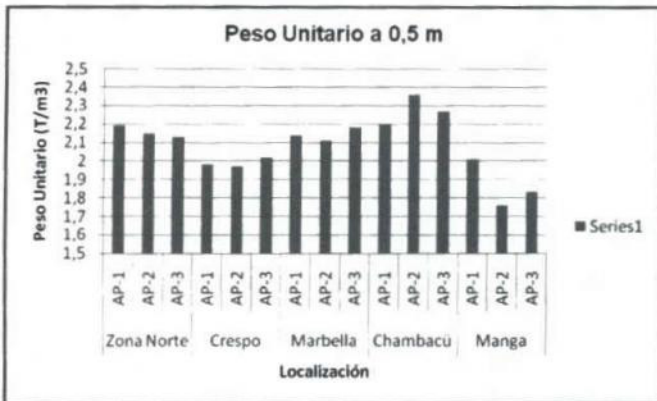
Figura 5. Peso Unitario muestras recuperadas a 0.5 m de profundidad

El peso unitario en los suelos es la relación masa sobre unidad de volumen, es decir, es el peso de la fracción de suelo por el espacio que ocupa. Este concepto define diferencias entre suelos granulares y cohesivos, ya que un suelo granular por tener nula ó muy baja cohesión deja mayor cantidad de poros ó espacios libres que pueden ser ocupados por agua ó aire en la masa total de suelo. Como puede observarse en la Figura 5, los suelos granulares encontrados en las zonas Zona Norte, Crespo, Marbella y Chambacú presentan valores de Peso Unitario a 0.5 m de profundidad entre 1.9 T/m³ y 2.2 T/m³; y para una profundidad de 1.0 m presentan valores entre 2.0 T/m³ y 2.3 T/m³. El peso unitario del suelos encontrado en la zona de Manga para muestras de suelos recuperadas a 0.5 m de

profundidad está entre 1.7 Ton/m³ y 2.0 Ton/m³, mientras que para las muestras recuperadas a 1.0 m de profundidad los valores de peso unitario oscilan entre 1.7 Ton/m³ y 1.8 Ton/m³.

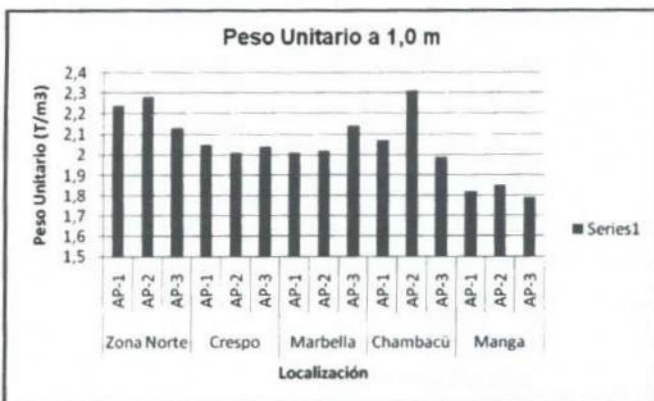
Figura 6. Peso Unitario muestras recuperadas a 1.0 m de profundidad

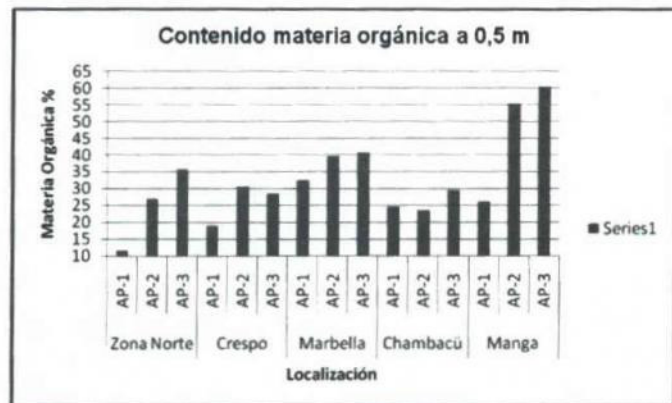
Figura 7. Contenido de materia orgánica de muestras recuperadas a 0.5 m de profundidad

El contenido de Materia orgánica se analizó comparativamente en las cuatro zonas de Crespo, Zona Norte, Marbella y Chambacú, la zona de Manga se analizó independientemente, debido a que presenta condiciones diferentes ya que es un suelo cohesivo y no granular como las demás zonas. Se observó que el contenido de material orgánico del 50% de las muestras recuperadas a 0.5 m de

profundidad, de las cuatro zonas en mención, es superior a 30%, mientras que en las muestras recuperadas a 1.0 m de profundidad el contenido de materia orgánica disminuye, encontrándose el 83.3% de las muestras con valores entre el 10% y el 30%.

Para la zona de Manga, cuya estratigrafía es netamente cohesiva, se registraron valores de contenido de material orgánico entre 25% y 60% a 0.5 m de profundidad y entre 50% y 70% en muestras recuperadas a 1.0 m de profundidad, haciendo evidente la capacidad de fijación de materia orgánica por parte de suelos cohesivos.

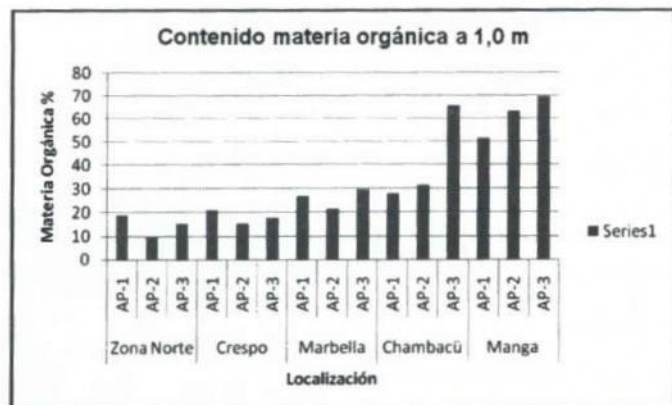
Figura 8. Contenido de materia orgánica de muestras recuperadas a 1.0 m de profundidad
