El Alcázar de Sevilla durante la II República Española (1931-1939). *Gestión e intervenciones arquitectónicas*

The Alcazar of Seville during the Spanish II Republic (1931-1939). *Management and Architectural interventions*

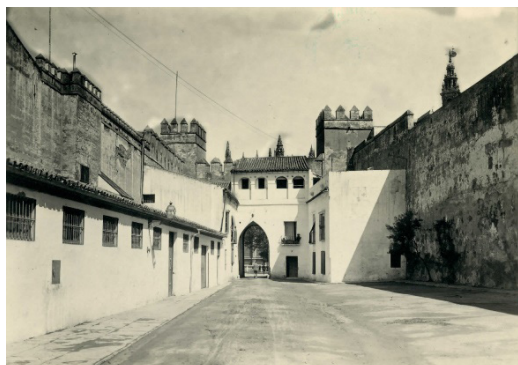
Figura 4: Autor desconocido, c. 1934. Patio del León antes de las intervenciones del arquitecto municipal Juan Talavera y Heredia.

Al acceder al recinto por la Puerta del León, el denominado Patio del León, espacio trapezoidal definido por las murallas de su entorno, presentaba un aspecto muy degradado y aparecía parcialmente colmatado por construcciones de escasa calidad constructiva, que se adosaban a los frentes norte y oeste. Según Romero Murube “Era un corralón destartado sin belleza ni cuidado de ninguna clase” (1937, p. 10) (figura 4).

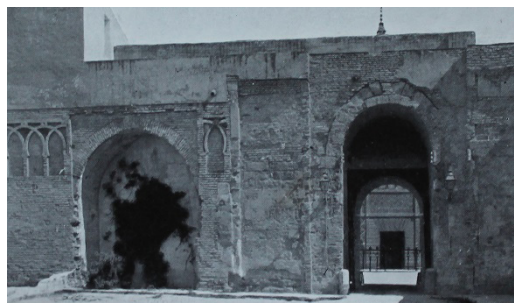
Figuras 5 y 6: Autor desconocido, c. 1926-1928. Fig. 5, arriba, Patio del León (frente sur); Fig. 6, abajo, Patio de la Montería (frente sur), antes de las intervenciones del arquitecto municipal Juan Talavera y Heredia.

Creando un filtro visual entre el Patio del León y el de la Montería se localiza la muralla almohade (figura 5). Según la hipótesis gráfica de Concepción Rodríguez Moreno, la actual arquería baja de la portada del palacio de Pedro I, en el siglo XIV, envolvía todo el espacio de la Montería, incluyendo el frente formado por la citada alineación almohade (Rodríguez Moreno, 2014, pp. 194-203). Sin embargo, ya a principios del siglo XX, solo preexistían los frentes septentrional y de mediodía, apreciándose al norte de la Montería un muro ciego con un solo hueco alineado con el paso central almohade. El espacio entre la crujía almohade y la mudéjar, en su extremo este, en tiempos de Alfonso XIII (1902-1931) dio servicio al Cuerpo de Guardia y contaba con un gran tejado a un agua que vertía sus aguas al patio de la Montería. Respecto al extremo oeste, donde existió un paso directo a la casa nº 3 de la Plaza de la Contratación, presentaba cubierta plana con almenado hacia la Montería. Esta configuración es apreciable en varias fotografías aéreas conservadas en el AMS (Archivo Municipal de Sevilla) (Vigil-Escalera Pacheco, 2015). Romero Murube decía que “Cara a la fachada del palacio del rey don Pedro, existían unas construcciones que achicaban el patio: servían de usos áulicos en los tiempos reales: eran los cuerpos de guardias, sala de banderas y dependencias análogas” (1937, p. 11).

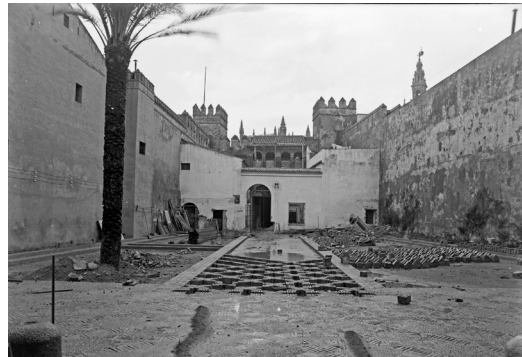
Figura 8: Juan José Serrano Gómez, c. 1934. Patio del León durante la fase de ejecución de las solerías.

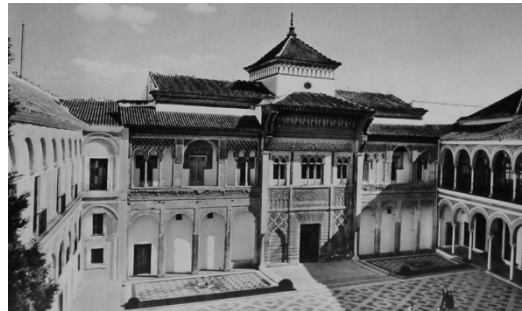
Figura 9: Autor desconocido, c. 1960. Patio de la Montería tras las citadas intervenciones.

los tres arcos que la componen en la actualidad. En el Patio de la Montería, se sustituyeron los adoquines perimetrales por piedras más nobles, y se elevó el terrizo central para evitar el desnivel con el recién ejecutado pavimento del Patio del León. En el objeto de las intervenciones se proyectaba el embellecimiento y ornato a la entrada al palacio, siguiendo criterios basados en el restauro estilístico.
