Sobre arquitectura y armamento: el control arqueológico de las obras de consolidación de la Torre del Homenaje del castillo de Priego de Córdoba (2016-2017)

RAFAEL CARMONA AVILA
Museo Histórico Municipal de Priego de Córdoba

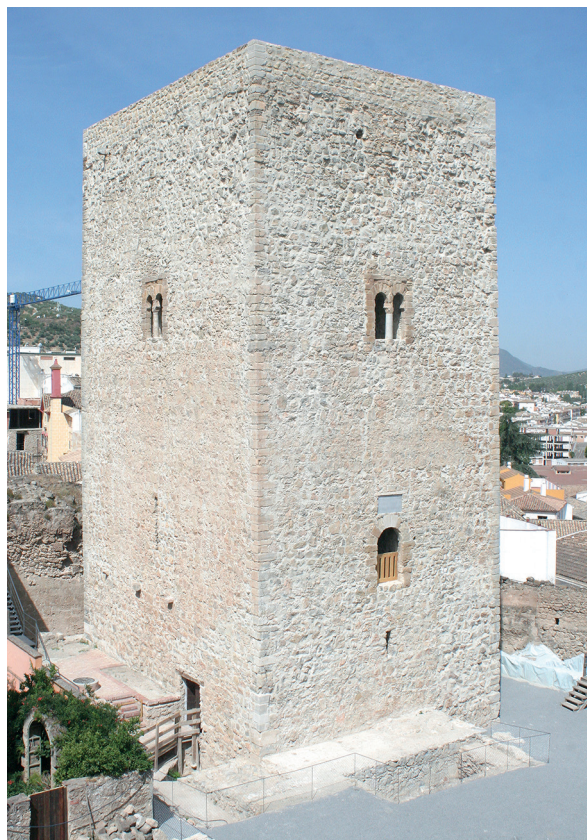
Fig. 3: Panorámica general de la torre al término de los trabajos de consolidación.

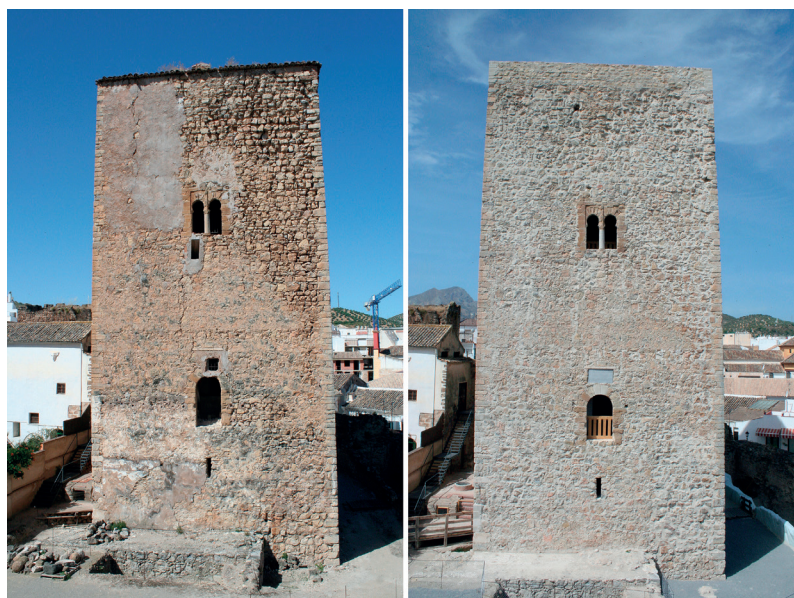
Fig. 4: Comparativa de la fachada principal antes y después de la intervención.

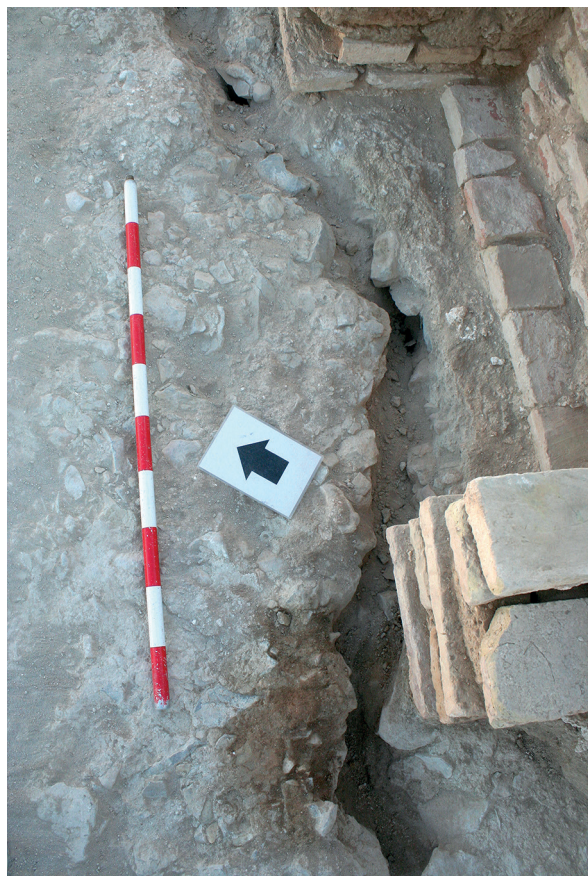
Fig. 6: Terrado. Las grietas estructurales localizadas durante la ejecución de los trabajos que se pueden relacionar con los efectos provocados por movimientos sísmicos históricos son abundantes y, en ocasiones, de una patología extrema.

Todas las grietas de las fachadas observadas son de tipo abierto, más abiertas en la parte superior y con tendencia a cerrarse a medida que desciende por la fachada. Las grietas de las bóvedas también son de esta clase, observándose incluso la caída de algunos fragmentos de ladrillo de estas bóvedas.

La aparición de las grietas se entiende que ha sido consecuencia del movimiento de los muros de la torre. Esta patología tiene su origen en cuatro hechos principales, y que son el resultado de los acontecimientos sufridos a lo largo de la historia del edificio: a) El terremoto de Lisboa de 1755, así como todos aquellos anteriores y posteriores a este que afectaron la estructura; b) La introducción de la escalera de caracol (siglo XVI) en la esquina este de la torre que debilitó gravemente la resistencia de la misma en este punto ya que hay un incremento de la esbeltez del muro en estas zonas; c) La construcción de la cubierta a cuatro aguas mediante pesados tabiques de mampostería

Por otro lado, la apertura de grietas en la clave de la bóveda es un síntoma inequívoco de la aparición de tracciones en la misma, lo que tiene importantes consecuencias sobre la estabilidad. La forma de agrietamiento de la bóveda indicaba que los muros que sirven de estribo a la bóveda se habían desplazado hacia fuera, de manera que la luz que tenía que salvar la bóveda era mayor. Esto provocó su apertura de una forma que ha sido ampliamente estudiada en numerosas bóvedas. Señalar también que la pérdida de mortero y material responde por un lado a una degradación ocasionada por la acción meteorológica, y por otro, a los movimientos de los muros de la torre. Finalmente, hacer referencia a otra de las patologías de mayor gravedad evaluadas en el castillo y que consiste en la localización de sales solubles en algunos de los lienzos, fundamentalmente en los lados sureste y noreste, ocasionadas por filtraciones continuas de agua, fruto de una deficiente impermeabilización.

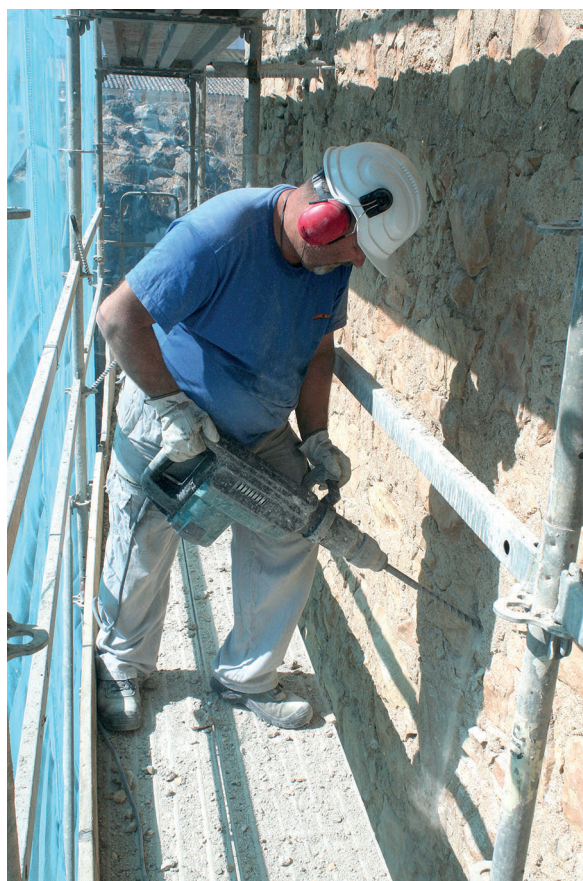
Fig. 7: Los cosidos estructurales de la torre han sido las acciones que han requerido una mayor inversión de tiempo y presupuesto del proyecto de consolidación.

-Perforación tipo 3: Cosido de grietas y fisuras de la bóveda. Para la intervención en puntos concretos de la estructura tales como la clave de la bóveda, rincones con grandes fisuras o para consolidaciones ocasionales. La longitud del taladro ha sido de 70 cm, realizándose una perforación de 12 mm, con ángulos de penetración de 31° vertical y 45° horizontal respecto al plano de ataque. El armado se ha realizado mediante acero inoxidable de 8 mm de diámetro e inyección de resina epoxídica.

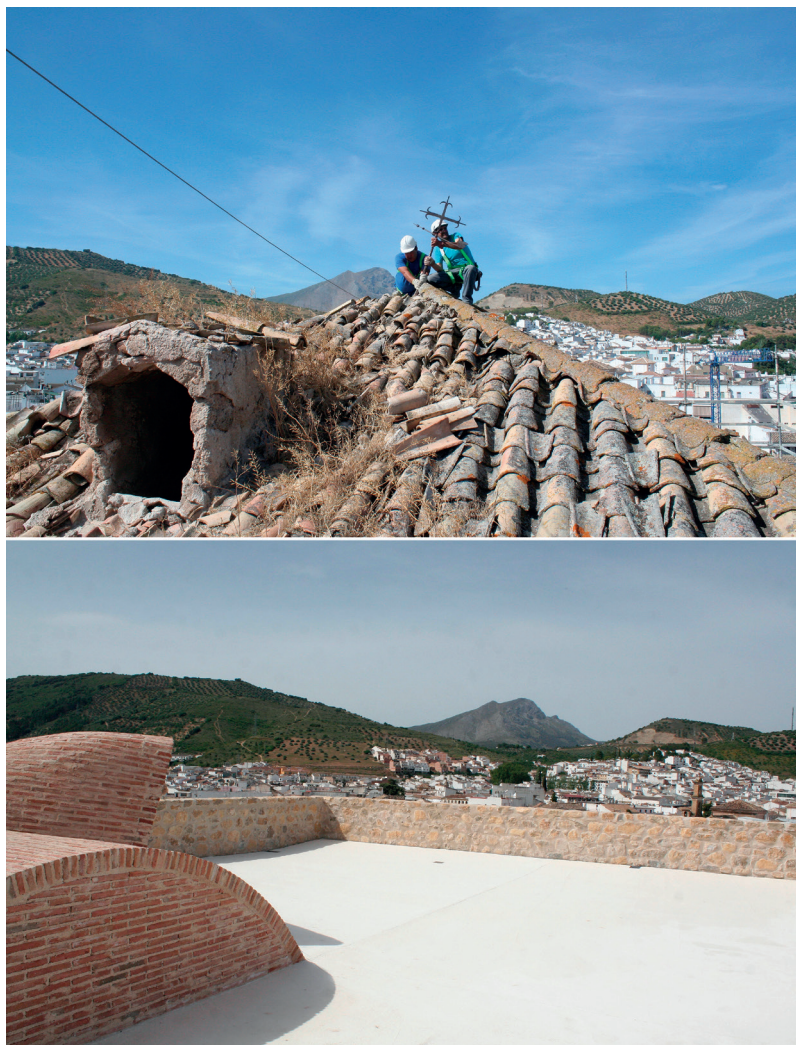
Fig. 8: Terrado. Inicio de los trabajos de dismantelamiento de la cubierta de teja de la torre y aspecto final.

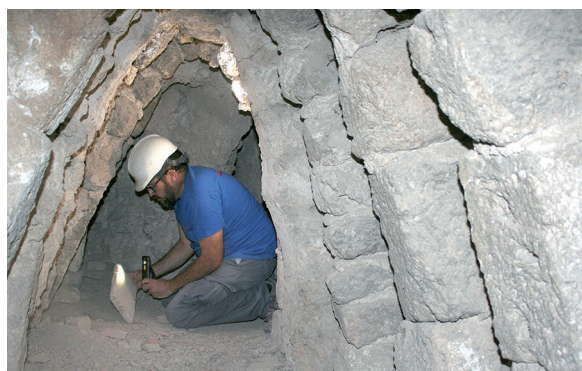
Fig. 9: Terrado. Galería transitable bajo la cubierta de teja, con cuatro tramos paralelos a cada una de las fachadas, antes de su dismantelamiento.

Las labores de desmantelamiento de la cubierta de teja a cuatro aguas que remataba la Torre del Homenaje dieron comienzo con la retirada de la veleta (U.E. 300) (Fig. 8) que la coronaba, obra de forja tradicional que muestra una cruz de Calatrava como remate del eje vertical³. A continuación se procedió a desmantelar la cubierta de teja (U.E. 301), fijada con mortero de yeso, repartida en cuatro aguas o faldones separados por los correspondientes caballetes que nacían en las esquinas de la torre y culminaban en el centro del tejado, el lugar ocupado por la veleta. Esta cubierta de teja estaba soportada por un empalomado (U.E. 303)⁴ con tabiquería de fortuna realizada con el reaprovechamiento de sillares, sillarejos y mampuestos, trabados con mortero de yeso, que proceden de las fábricas medievales de la fortificación⁵ (Fig. 9).

La parte central de cada una de las tabicas⁷ muestra un arco apuntado de entre 94 y 114 cm de luz y 110/114 cm de flecha, lo que permitía que el espacio bajo cubierta fuera transitable al quedar habilitado con ello un pasillo perimetral que discurría paralelo a cada una de las fachadas de la torre. La alternancia entre hueco y tabica se puede dimensionar entre 13 cm (tabica) y 20/25 cm (hueco). La funcionalidad de este pasillo era triple: permitir el acceso a la cubierta mediante una gatera (U.E. 307)⁸, facilitar los trabajos de mantenimiento del tejado y rentabilizar los espacios entre tabicas con la construcción de algunas celdas de palomar formadas con ladrillos trabados con yeso (U.E. 308).

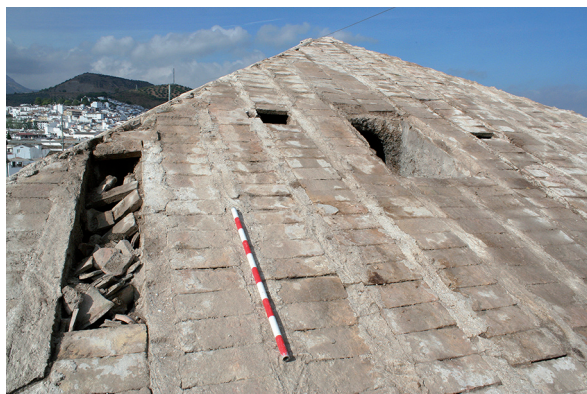
Fig. 10: Terrado. Aspecto de la cubierta una vez retiradas las tejas.

Para recibir la cubierta de teja, las tabicas se uniformaron por arriba con una superficie inclinada de ladrillo colocado de plano (U.E. 305), trabado también con mortero de yeso. Las dimensiones de estos ladrillos, de excelente calidad, se sitúa en torno a los 29,5 x 14,5 x 4 cm y presentan una cocción oxidante amarillo-ocre⁶ (Figs. 10 y 11).

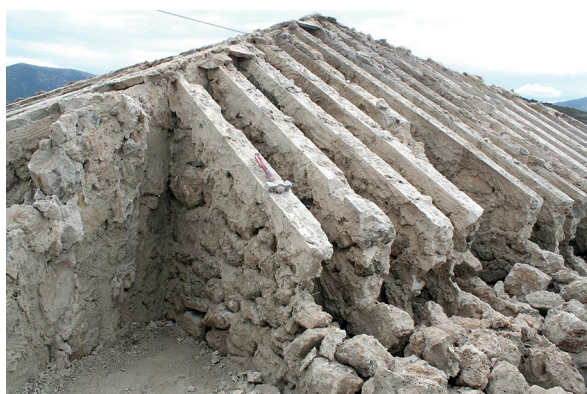
Fig. 11: Terrado. La cubierta en proceso de desmantelamiento, con empalomado que soportaba cuatro faldones.

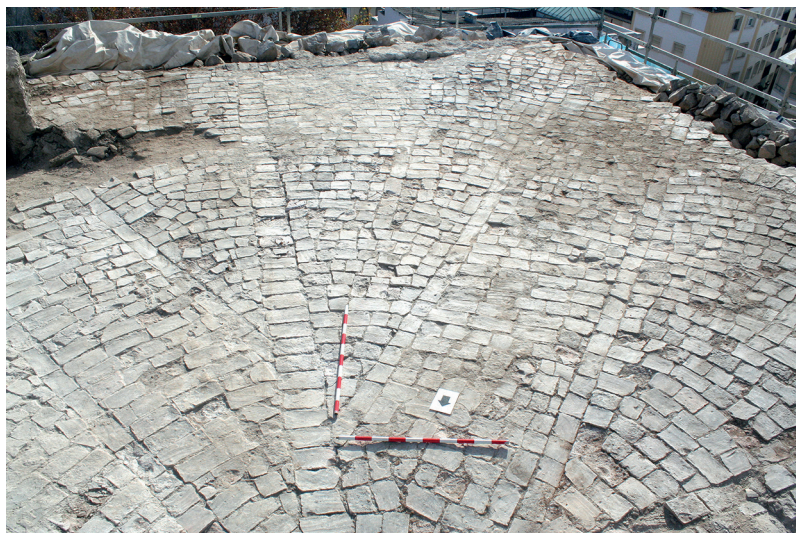
Fig. 12: Terrado. Pavimento de ladrillo (U.E. 309).

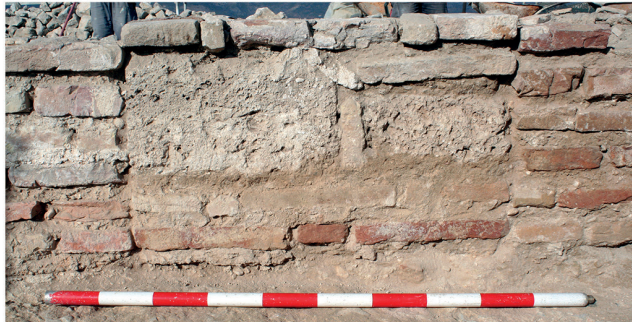
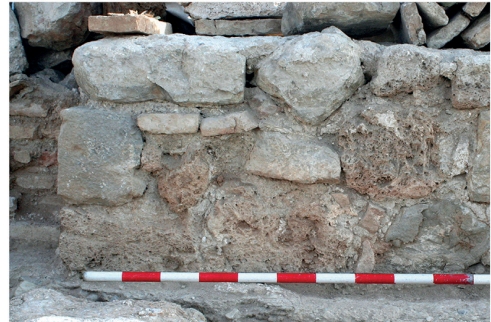
Fig. 14: Terrado. Restitución planimetría del palomar e identificación de técnicas constructivas y UU.EE.

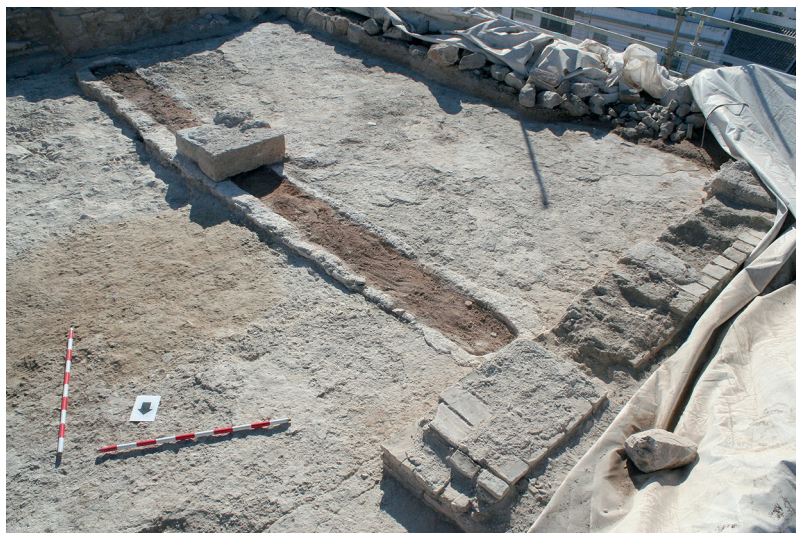
Fig. 15: Terrado. Panorámica parcial de la planta del palomar de la torre, con el pilar U.E. 321 y fosa asociada. En primer término, el muro U.E. 314.

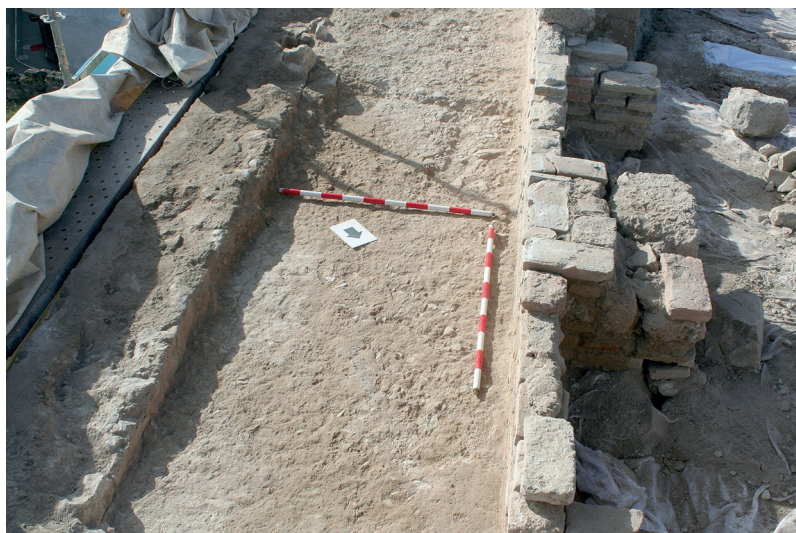
Fig. 16: Terrado. Pasillo perimetral para el tránsito dejado entre el parapeto medieval de la torre (izquierda) y los muros de cierre del palomar (derecha, U.E. 315).

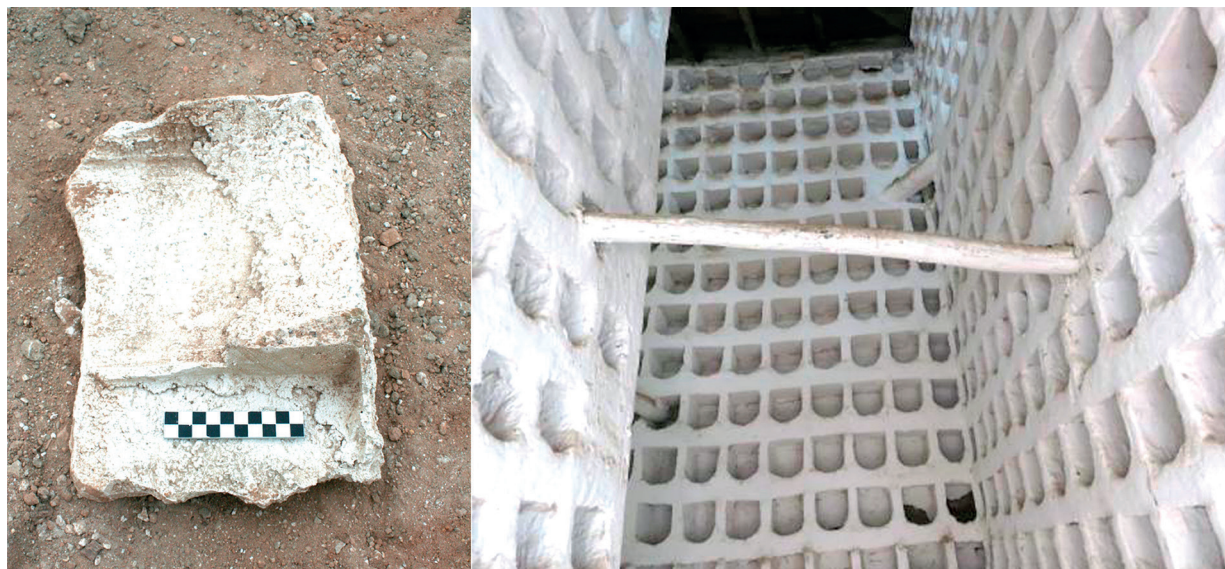
Fig. 17: Terrado. Celdas de palomar fragmentadas recuperadas en la U.E. 311. A la derecha, paralelo etnográfico de la posible disposición de las mismas (palomar del Museo-Casa de Dulcinea, El Toboso, Toledo. Fuente: TripAdvisor).

de un palomar¹⁶, cubículos paralelepípedos con una característica pestaña en la parte inferior del acceso que tenía como finalidad evitar la caída de huevos y palominos, con lo que la funcionalidad de la construcción quedaba resuelta (Fig. 17).

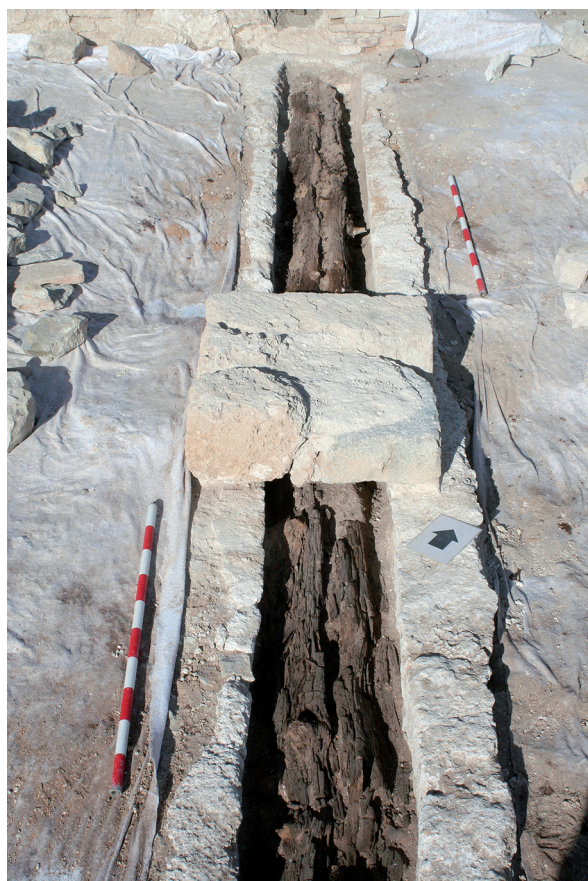
Fig. 18: Terrado. Detalle del pilar U.E. 321 y de su sistema de cimentación asociado, con zanja revestida de yeso y tronco de pino a modo de riostra. (Ver adenda).

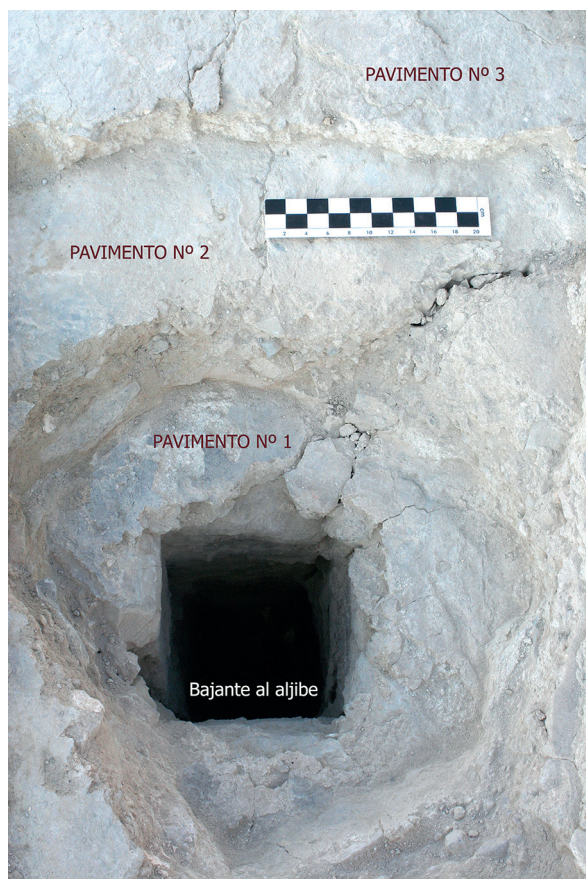
Fig. 19: Terrado. Identificación de los Pavimentos 1 (U.E. 332), 2 (U.E. 333) y 3 (U.E. 334) en el entorno del bajante al aljibe.

Uno de los objetivos del control arqueológico era identificar y documentar el pavimento o pavimentos originales medievales que pudieran conservarse, pues sobre esta cota, previa protección, se habría de materializar el nuevo pavimento del terrado de la torre. La identificación de tres pavimentos principales localizados, superpuestos, no ha presentado mayor dificultad debido a la calidad del mortero de cal empleado para su ejecución. La caracterización de los mismos y sus relaciones estratigráficas se han realizado, preferentemente, en el punto en el que coincidían con el bajante que recogía las aguas pluviales hasta el aljibe de la planta inferior (v. *infra*) (Fig. 19).

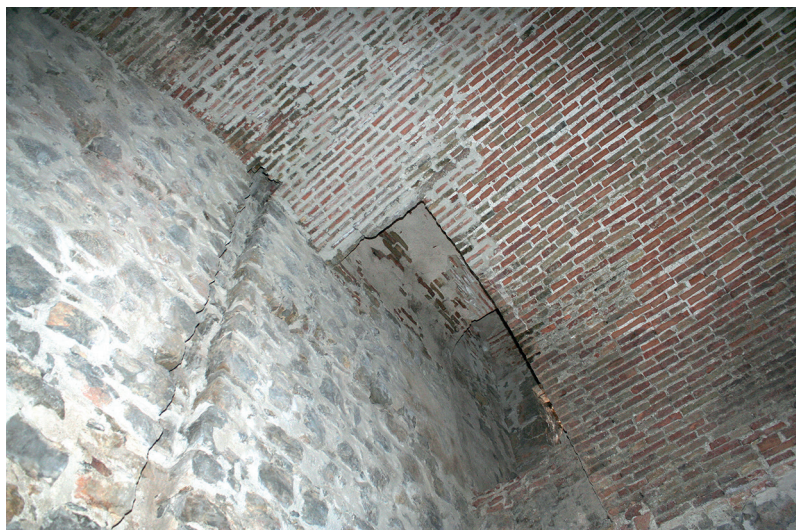
Fig. 21: *Planta Segunda. Localización en este sector de la mortaja del bajante de atadores (no conservados) que evacuaban el agua de lluvia caída en el terrado hasta el aljibe de la planta inferior. A la derecha, paso original (s. XIII) de conexión con la Planta Tercera.*

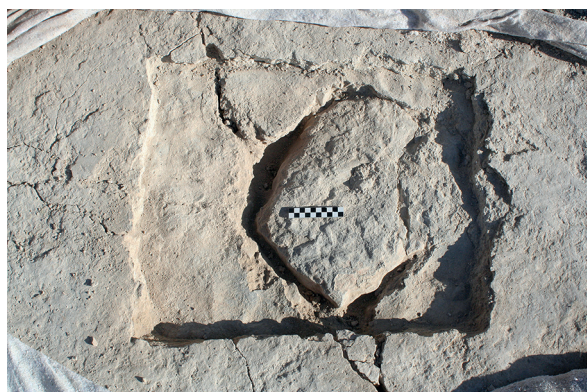
Fig. 22: *Terrado. Amortización del bajante que recogía el agua de lluvia con una loseta de piedra asociada al Pavimento 2.*

El control arqueológico ha demostrado, además, que el aljibe de la planta inferior de la torre dejó de recibir el aporte del agua de lluvia desde el terrado en un momento todavía medieval, como demuestra la condena del bajante con una losa de piedra²⁶ integrada (U.E. 340) en el Pavimento 2 (U.E. 333) (Fig. 22). Parece razonable pensar que durante la existencia del señorío prieguense de la Orden de Calatrava este aljibe estuvo operativo, por lo que su abandono en esta función, para su conversión en almacén u otro uso indeterminado, hubo de producirse con posterioridad a 1327.

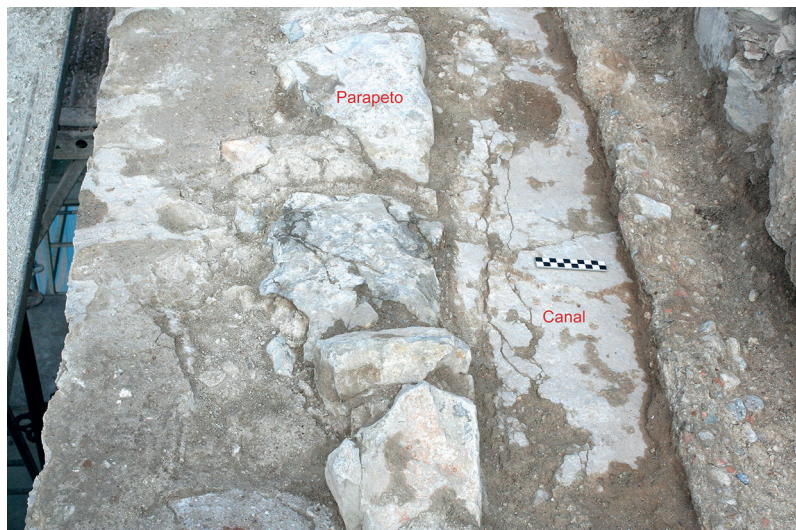
Fig. 23: Terrado, lado paralelo a la Fachada 3. Parapeto de la cubierta medieval original (s. XIII) y canalización posterior para derivación de aguas pluviales asociada que aprovecha como base el Pavimento 3.

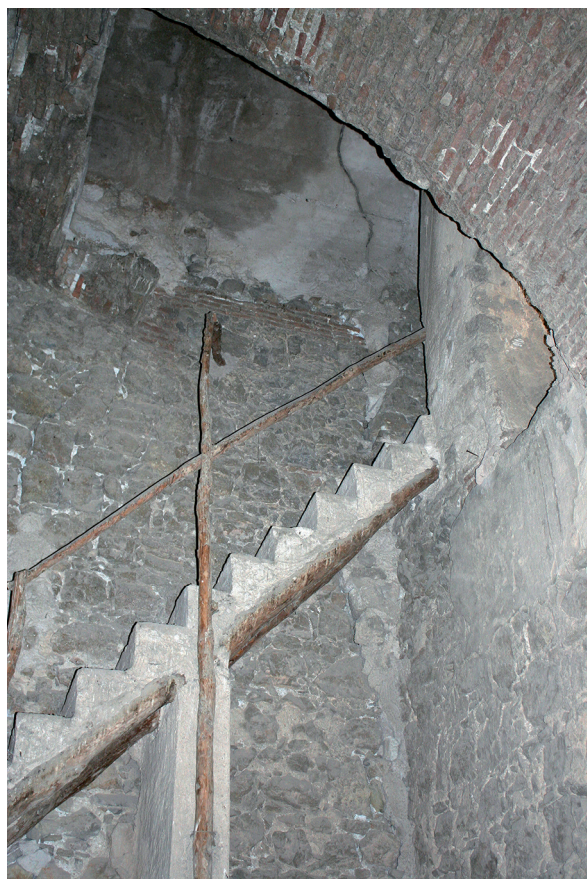
Fig. 24: Planta Tercera. Escalera de comunicación entre la Planta Segunda y el terrado, desmantelada al inicio de los trabajos de consolidación.

En el momento de comenzar las obras, la escalera aérea de acceso al tejado de la torre era de un solo tramo, recto, de unos 94 cm de anchura (U.E. 208), y una ejecución algo descuidada que le daba aspecto propio de una obra de fortuna (Fig. 24). Contaba con una base de apoyo

(U.E. 209) en el arranque de la escalera de 140 cm, y un pilar de 32 cm (U.E. 210) en el espacio entre esta base y el apoyo superior de la escalera, ya encajada en lo que resta de la obra medieval en el paso entre plantas. El número de escalones es de 21 hasta la meseta superior, a los que hay que añadir 8 más, que constituyen un segundo tramo (U.E. 211), hasta el espacio bajo la cubierta del tejado. Tanto la huella como la tabica eran de 28 cm.

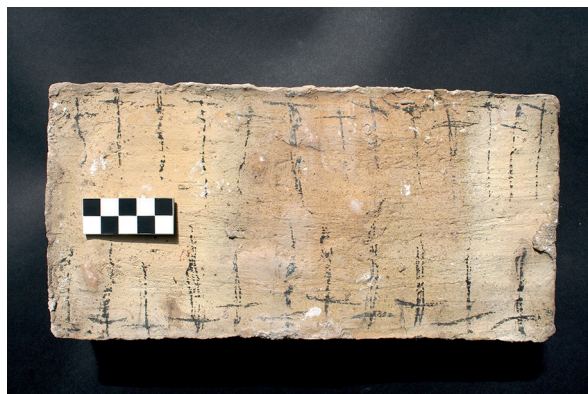
Fig. 25: *Planta Tercera. Ladrillo recuperado de la plementería de la escalera existente antes del inicio de los trabajos (U.E. 208) y que permitía el acceso a la cubierta de teja. Presenta una serie doble de cruces latinas dibujadas con carbón vegetal.*

El ladrillo empleado en la plementería de la escalera es idéntico al documentado bajo la cubierta de teja (U.E. 305), con unas medidas también de 29,5 x 14,5 x 4 cm, y aparece colocado de la misma forma que allí. Pero el dato que interconecta definitivamente ambas fábricas es la documentación en sendos lugares (escalera y tejado) de grafitos trazados con carbón vegetal sobre algunos ladrillos (escalera) y tejas³⁰ o ladrillos (cubierta)³¹ con motivos secuenciados que repiten una serie de cruces latinas trazadas a mano alzada (Fig. 25). Este hecho confirma que ambas estructuras son contemporáneas y corresponden a un mismo programa edilicio³².

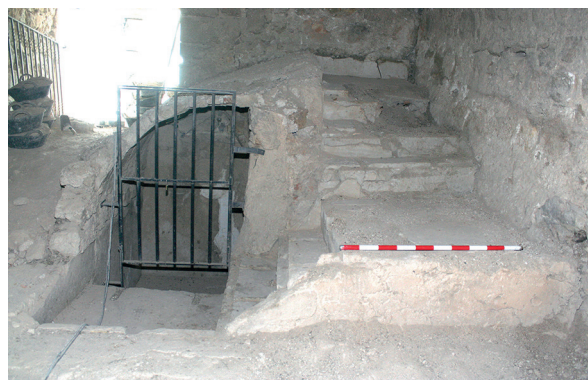
Fig. 26: *Planta Tercera. Escalera arruinada que comunicaba la Planta Segunda y el terrado a partir de las reformas del siglo XVI. Sustituyó a la medieval primitiva del siglo XIII.*

Tras su derribo, se procedió a rebajar el paquete sedimentario que se disponía sobre el pavimento original de la Planta Tercera, con una potencia de unos 80 cm, integrado por cuatro UU.EE. (213, 214, 215 y 263). Bajo los restos de un pavimento mixto de ladrillo y piedra (U.E. 213), que se adosaba a la estructura de la escalera (U.E. 209), se identificó de manera evidente un estrato de nivelación (U.E. 263) compuesto por un sedimento muy suelto integrado por morteros descompuestos, fragmentos de teja y ladrillo, mampuestos, algún sillarejo, arena, grava y restos orgánicos diversos (carbón, fibras vegetales, ramitas, etc.). La interpretación de esta U.E. está asociada a la unidad infrayacente que la siguió, que pertenece al estrato formado por la ruina y derrumbe de la caja de la escalera de caracol del siglo XVI (U.E. 214), en casi todo su alzado de la Planta Tercera (Figs. 26 y 27). Esta U.E. (U.E. 214) estaba compuesta por fragmentos de la pared de la caja de

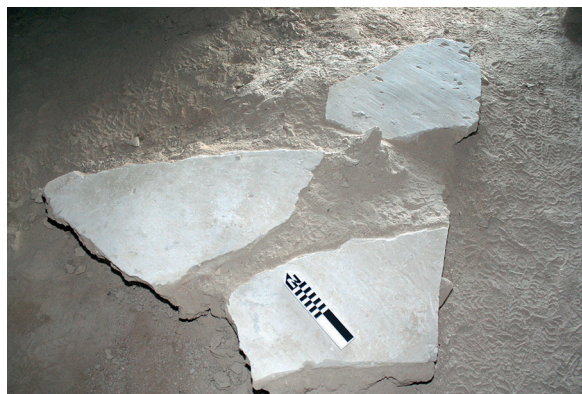
Fig. 27: *Planta Tercera. Detalle del derrumbe (U.E. 216) de la caja de escalera del siglo XVI, en proceso de excavación.*

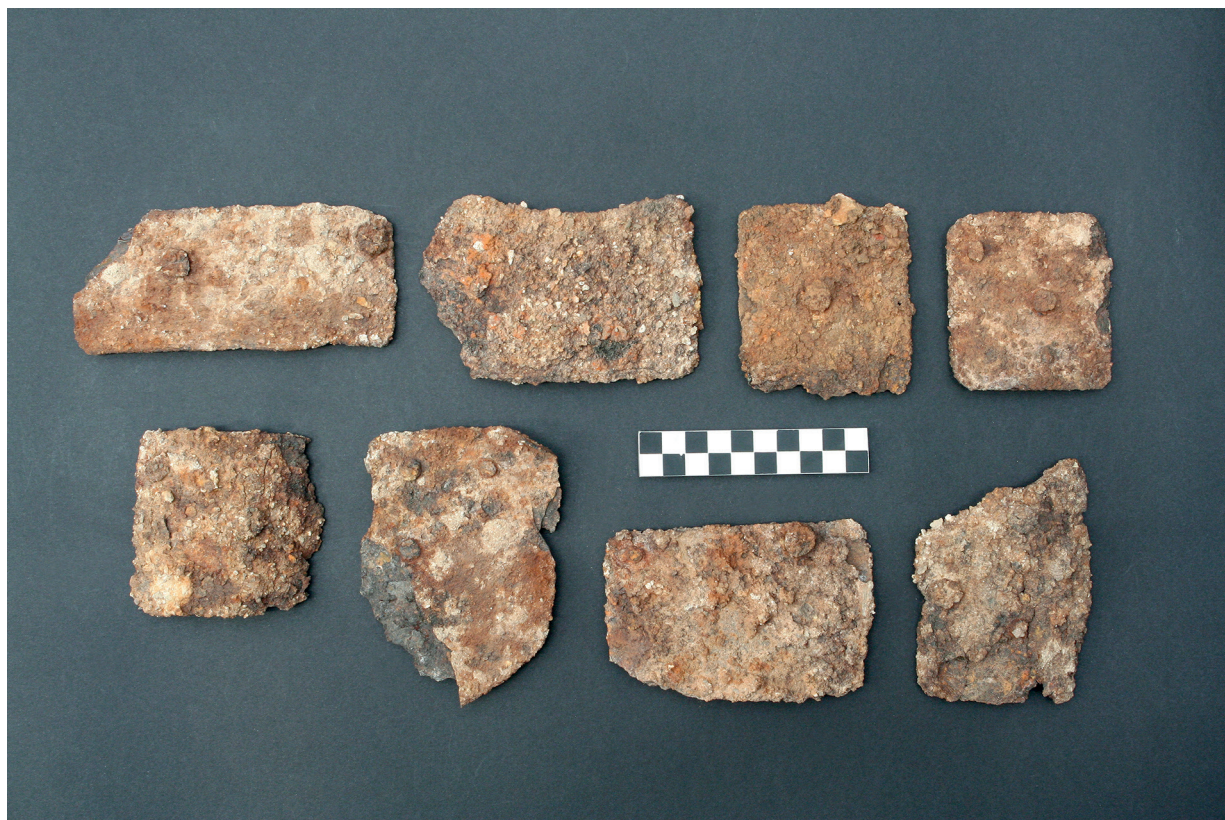
Fig. 28: *Planta Tercera. Selección de algunas de las placas de armadura (cota de placas) recuperadas en la U.E. 215.*

de armadura³⁴ (al menos 26 ejemplares completos o con más del 50 % conservado, además de otros fragmentos, todos en hierro), y 19 fragmentos de astiles de proyectiles para ballesta, en madera³⁵ (Fig. 28). La mayor parte de las placas de armadura aparecieron amontonadas, sin conexión entre ellas, en torno a un punto situado a 60/65 cm de las paredes interiores de la Planta Tercera, en el rincón formado por los muros paralelos a las Fachadas 1 y 4. Estaban dispuestas amortizando la interfases de destrucción (U.E. 221) de la escalera original medieval, que sería el siguiente episodio estratigráfico documentado (v. *infra*), por lo que ya podemos deducir que su deposición (pero no su factura o fabricación) es postmedieval.

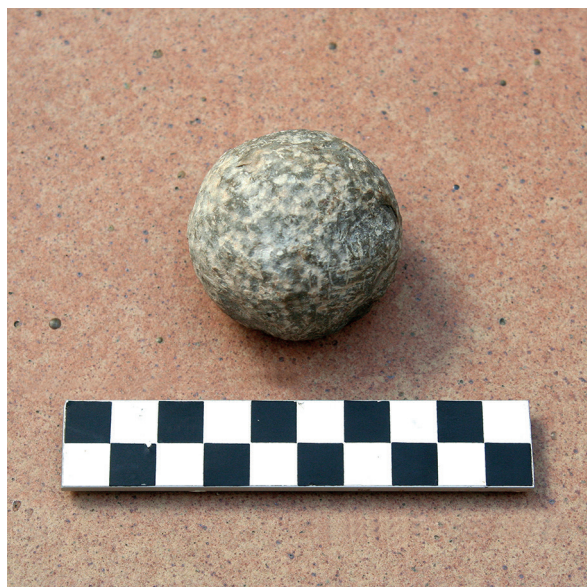
Fig. 30: *Planta Tercera. Munición de 46/47 mm de calibre, tallada en piedra, perteneciente a artillería primitiva de pólvora (ss. XV-XVI).*

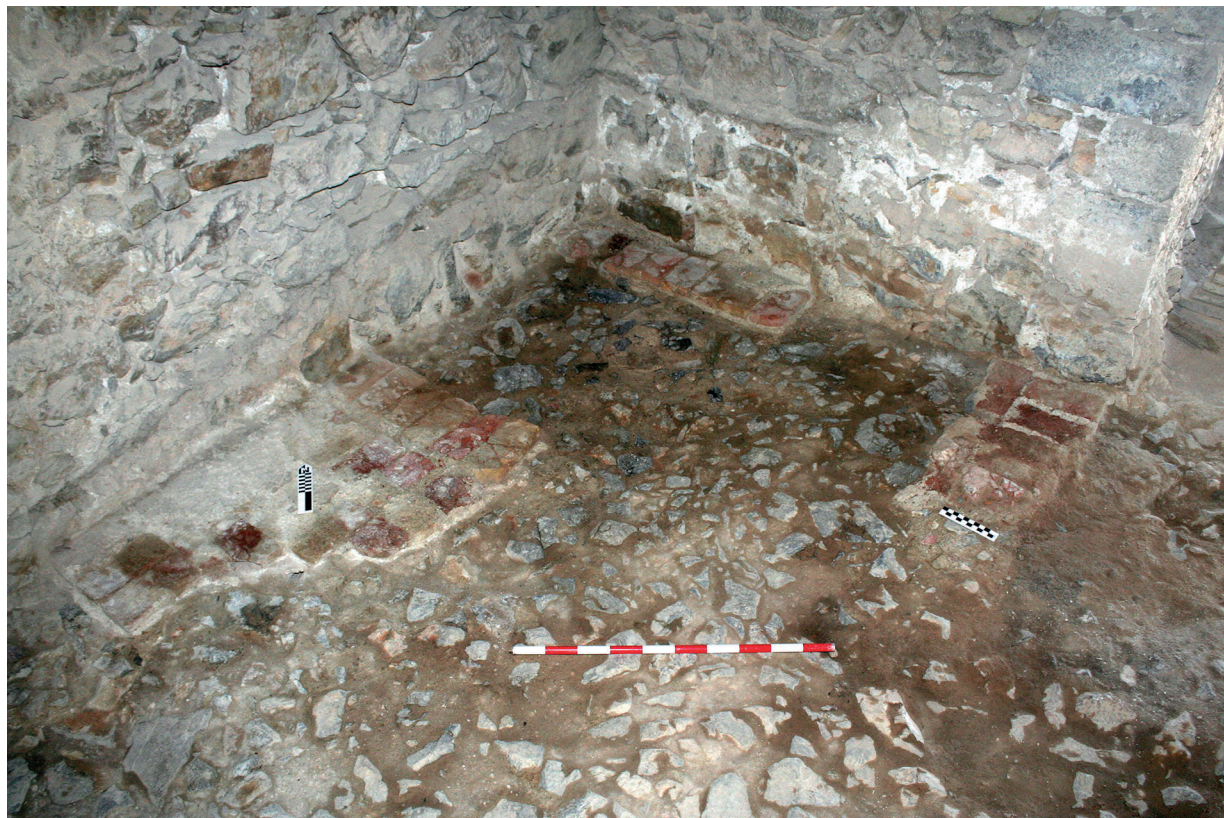
Fig. 33: *Planta Tercera. Vista general de los restos de la escalera primitiva de época calatrava (s. XIII), en ladrillo, dispuestos sobre el pavimento original de la sala (empedrado de caliza).*

Siguiendo con la secuencia estratigráfica anotada, bajo las UU.EE. 214 y 215 se localizó entonces el pavimento medieval original de la sala (siglo XIII), conformado por un empedrado de calizas grises (U.E. 216) que regularizaban el migajón de la torre (U.E. 217). Sobre este pavimento documentamos los restos de la cimentación de la escalera primitiva (UU.EE. 218, 219 y 220), contemporánea al pavimento aludido, y que nos ha permitido conocer las características formales y constructivas de la misma a pesar de su pésimo estado de conservación (Figs. 32 y 33).

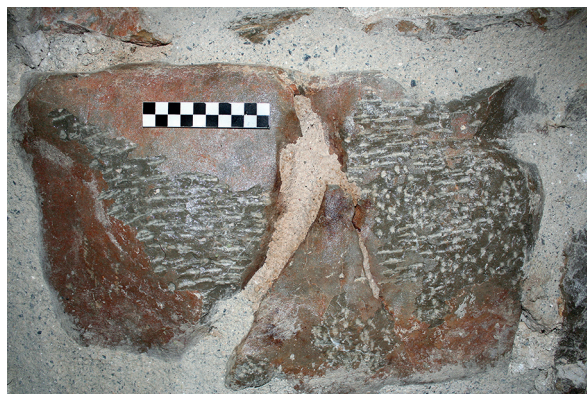
Fig. 34: *Planta Primera. Ejemplo de mampuesto retallado con puntero.*

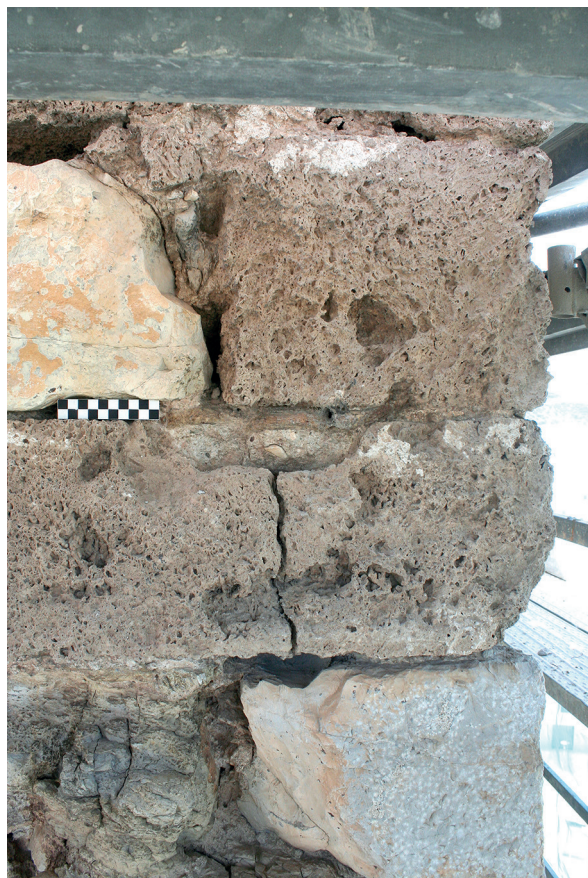
Fig. 36: Esquina entre las Fachadas 1 y 4, detalle de la parte superior. Refactio con sillería de travertino de la esquina original labrada en caliza.

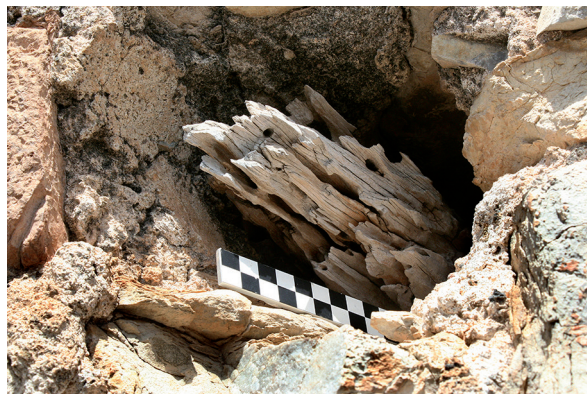
Fig. 38: Mechinal d del ajimez de la Fachada 2 (Tipo 1), con restos de madera original del siglo XIII, datada por C14.

La localización de diversos mechinales con restos de madera en los paramentos exteriores de la torre, tal como hemos expuesto más arriba, nos ha brindado una posibilidad de corroborar este dato y, sobre todo, concretar el momento de edificación de la misma. Para ello se remitieron al CNA de Sevilla dos muestras de madera⁷⁵ tomadas en sendos mechinales asociados a los ajimeces de la Fachada 1 (Mechinal c) y de la Fachada 2 (Mechinal d).

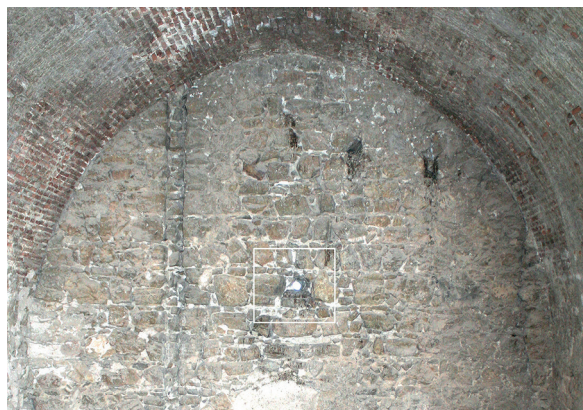
Fig. 39: Planta Tercera, antes de la intervención. Se señala en el recuadro un ejemplo de mechinal Tipo 3, que traspasa todo el grueso del muro.

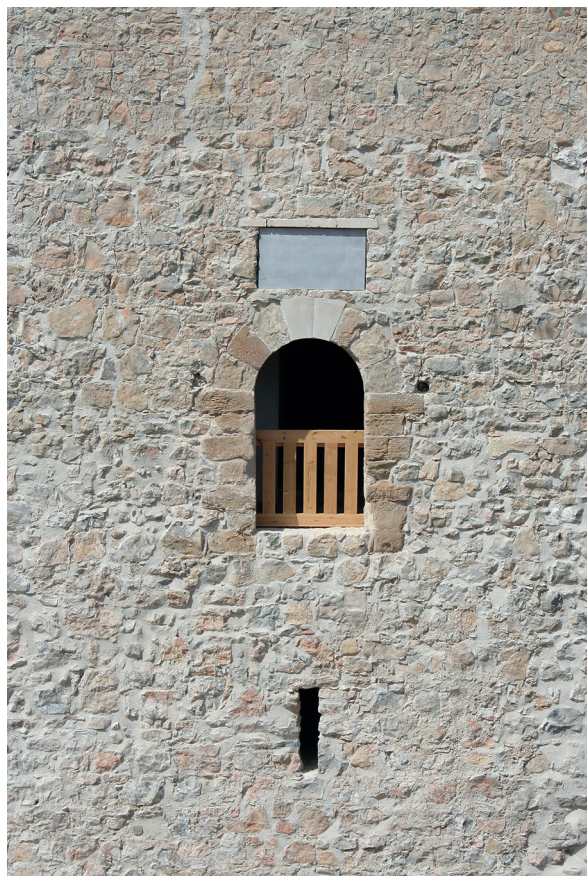
Fig. 40: Fachada 1. Entrada original a la torre (Planta Segunda), al término de los trabajos de consolidación. Sobre la puerta se conserva la mortaja de la inscripción fundacional, hoy perdida. Abajo, el respiradero del aljibe (planta inferior).

La entrada original a la Torre del Homenaje accedía al interior de la misma, a la altura de la Planta Segunda y por la Fachada 1, mediante una puerta con arco de medio punto al exterior, con jambas y dovelaje de sillería de arenisca, que da paso a un espacio abovedado, también de medio punto, conectado a la estancia de la sala y aristado igualmente con sillería en jambas y dovelas (Fig. 40). El pavimento original era un empedrado (UU.EE. 107/108) dispuesto sobre el migajón de la torre (U.E. 113). Durante los trabajos de consolidación y limpieza de este espacio se ha podido confirmar la existencia de dos hojas en el diseño de la puerta original, al haberse localizado el hueco de la rangua superior del lado izquierdo (visto desde el interior), actualmente desaparecida, y parte de la rangua del lado derecho, en este último caso labrada en un fuste de columna reutilizado. Las dos ranguas inferiores no se conservan, por erosión del pavimento primitivo.

La puerta de doble hoja se cerraba con el mismo sistema documentado en los ajimeces de la Planta Tercera, es decir, con un alamud o tranca asociado a la correspondiente mortaja, tal como quedará descrito en aquella ocasión. El hueco del durmiente del alamud conservaba una pequeña tabla de madera suelta, resto de la caja de madera que facilitaba el deslizamiento de dicha tranca.

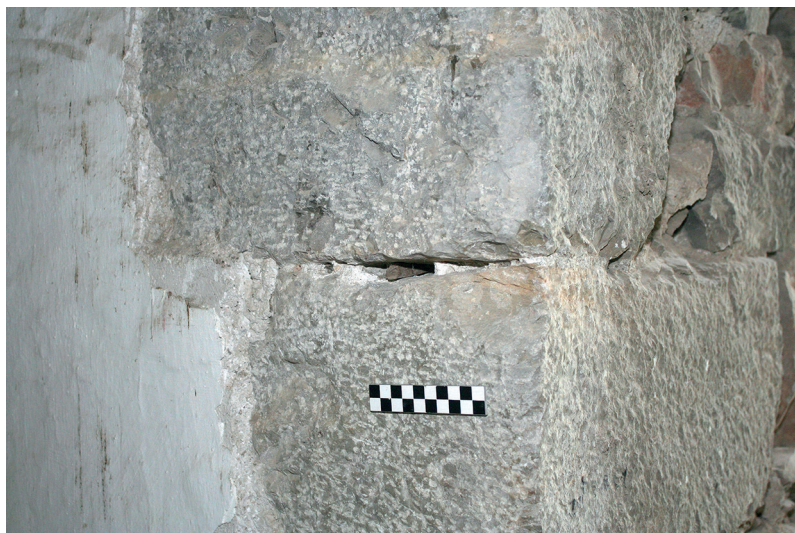
Fig. 41: Planta Segunda. Detalle de la esquina interior de la puerta original de entrada, con cuña de madera in situ.

Por último, se han identificado algunas pequeñas cuñas de madera, con sección cuadrangular o circular y de unos 10 mm de diámetro, entre las juntas de la sillería del arco interior de la puerta que, a juzgar por sus dimensiones, debieron de emplearse durante la puesta en obra de la fábrica de sillería para la correcta nivelación de los distintos componentes de la misma (Fig. 41). Sin descartar, a falta

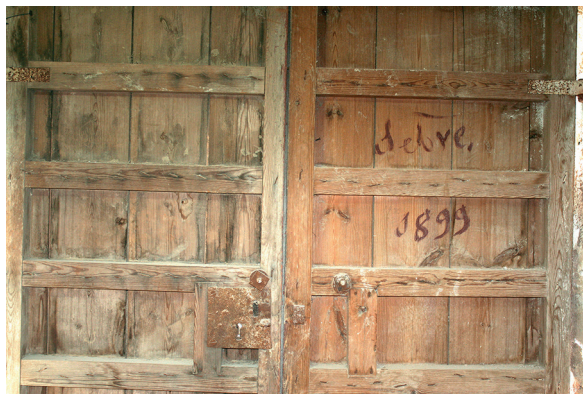
Fig. 42: *Planta Primera. Interior de las puertas que cierran el vano actual de acceso a la torre, con grafito trazado en rojo de almagra: Sebre. 1899 (septiembre de 1899).*

Sebre. 1898 (septiembre de 1898) trazada en el reverso de la puerta del lado izquierdo (vista desde el exterior). Esta fecha puede corresponder a su construcción o a una reforma posterior a la misma (con motivo de alguna obra, su pintado a la almagra, etc. (Fig. 42).

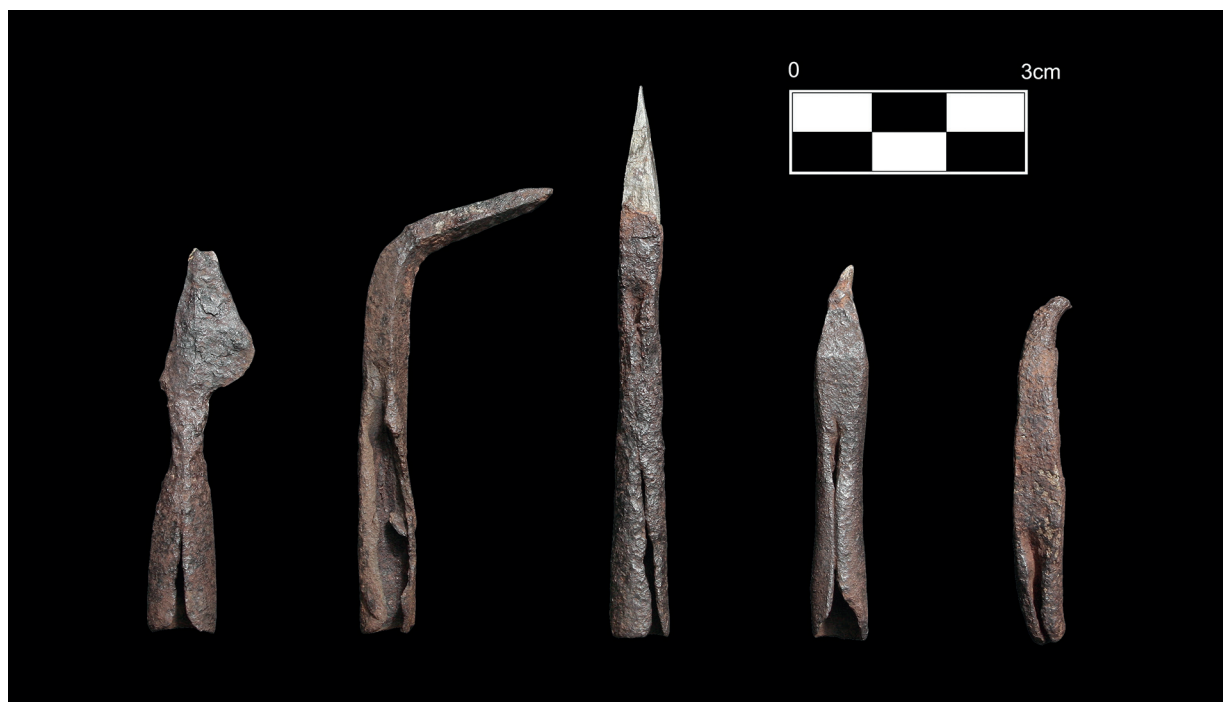
Fig. 44: De izquierda a derecha, puntas nº 1, 2, 3, 5 y 7. Las puntas nº 4 y nº 6 no han sido extraídas.

Como queda en evidencia en la descripción y documentación gráfica de las puntas, no hay dos proyectiles iguales, sin bien todos ellos presentan cubo como sistema de unión al astil. No obstante, en función de sus rasgos diferenciadores las podemos reunir en tres grupos: proyectiles de cabeza de perfil triangular y sección plana (nº 1), proyectiles de cabeza piramidal con punto de inflexión marcado con el cubo (nº 3 y nº 5) y proyectiles de cabeza piramidal sin punto de inflexión marcado con el cubo (nº 2 y nº 7) (Fig. 44).

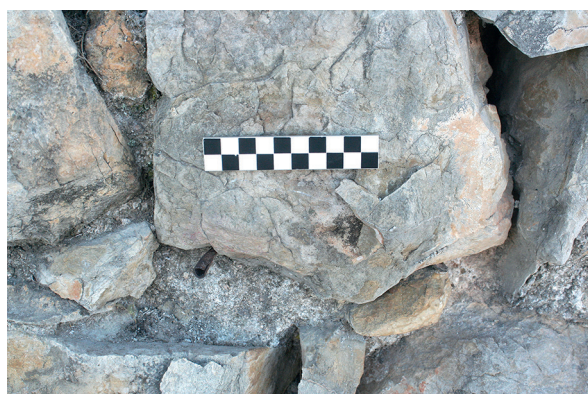
Fig. 45: Fachada 4. Punta nº 1 en su posición de impacto, con fractura de la arista del mampuesto inmediato.

cubo cónico abierto. Fractura y pérdida, por impacto, del extremo distal y una de las aletas. Es posible que su filo se haya limado a fin de hacerlo más perforante. Peso: 5,09 g (incompleto). Longitud actual: 53 mm. Longitud original estimada: 56 mm. Diámetro cubo (exterior): 8/8,8 mm. Grosor lámina cubo: 1/1,2 mm. Proporción cabeza/cubo (original): 24,7/31,3 mm (Fig. 45).

1. La punta nº 1 presenta fractura del extremo distal y de una de sus aletas, desprendidos al impactar el proyectil en el canto o borde del mampuesto de piedra caliza dispuesto justo por encima del punto de penetración. Este mampuesto conserva todavía la huella o muesca de dicho impacto.
2. La punta nº 2 muestra un quiebro en L producido por el fuerte impacto que provocó dicha deformación.
3. Las puntas nº 5 y nº 7 se encuentran dobladas en su extremo distal por efecto del impacto.
4. Todas las puntas se hallaron a una altura significativa, entre 9,40 y 18,50 metros, muy lejos del alcance de la mano de una persona una vez terminada la construcción de la torre.

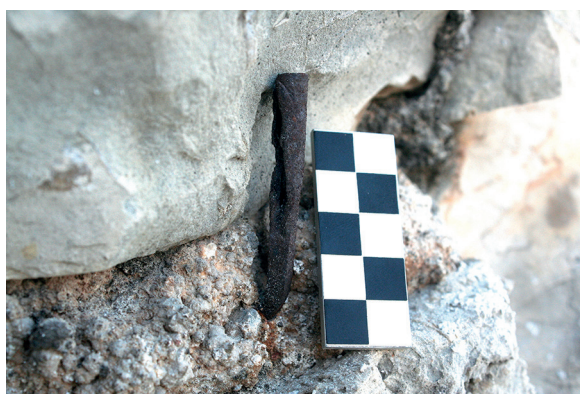
Fig. 46: Fachada 3. Punta nº 2 en su posición de impacto, con deformación significativa.

Punta nº 2: Proyectil de cabeza de sección cuadrangular (5 x 5 mm) y cubo cónico abierto con pérdida de volumen original. Sin punto de inflexión marcado en el tránsito cubo/cabeza. Peso: 7,12 g (algo inferior al original). Longitud actual: 58 mm (deformada). Longitud original: 68 mm. Diámetro cubo (exterior): 7,4/9,4 mm (deformado). Grosor lámina cubo: 1 mm. Proporción cabeza/cubo (original): 32/36 mm (Fig. 46).

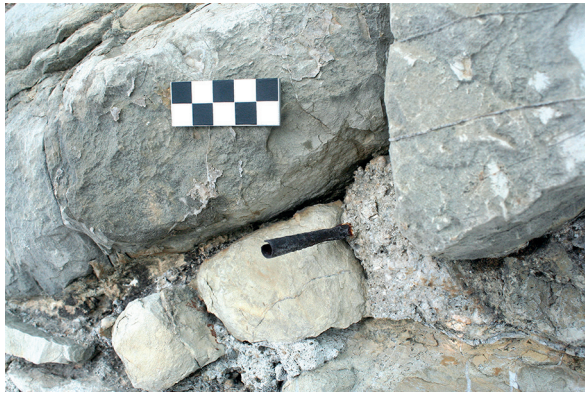
Fig. 47: Fachada 3. Punta nº 3 en su posición de impacto.

Punta nº 3: Proyectil de punta piramidal de sección cuadrangular (5,5 x 5,5 mm) y cubo cónico abierto. Sin deformar. Extremo distal en un excelente estado de conservación. Peso: 8,24 g. Longitud actual (original): 71,8 mm. Diámetro cubo (exterior): 7,4/7,6 mm. Grosor lámina cubo: 1 mm. Proporción cabeza/cubo: 27,8/44 mm (Fig. 47).

toso. Es posible que nuestro proyectil nº 3, cuyo extremo distal se halla sin deformar (a pesar de haber impactado en una superficie dura) y con una superficie metálica muy bien conservada, corresponda a este tipo de manufacturas más cuidadas.

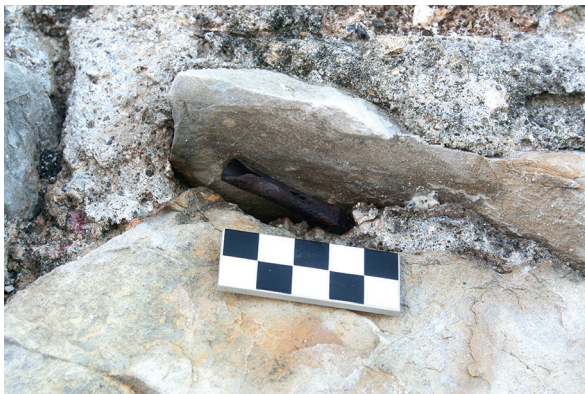
Fig. 48: Fachada 3. Punta nº 5 en su posición de impacto.

Punta nº 5: Proyectil de punta piramidal de sección cuadrangular (7,3 x 6 mm) y cubo cónico abierto. Punta deformada por impacto. Peso: 7,45 g. Longitud actual: 48,8 mm. Longitud original: 49,8 mm. Diámetro cubo (exterior): 7,4 mm (deformado). Grosor lámina cubo: 1 mm. Proporción cabeza/cubo (original): 19,8/30 mm (Fig. 48).

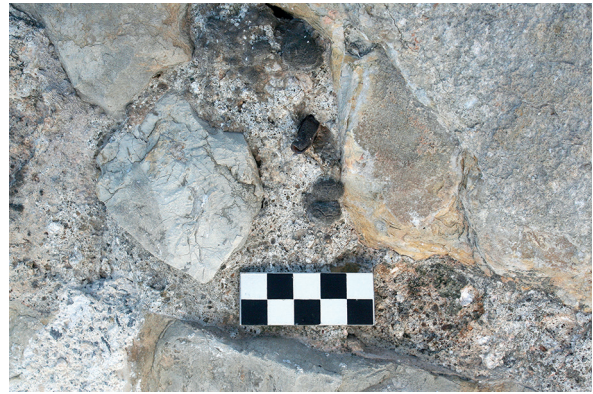
Fig. 49: Fachada 4. Punta nº 7 en su posición de impacto.

(exterior): 4,6/6,4 mm (deformado). Grosor lámina cubo: 1,4 mm. Proporción cabeza/cubo (original): 33,5/15,5 mm (Fig. 49).

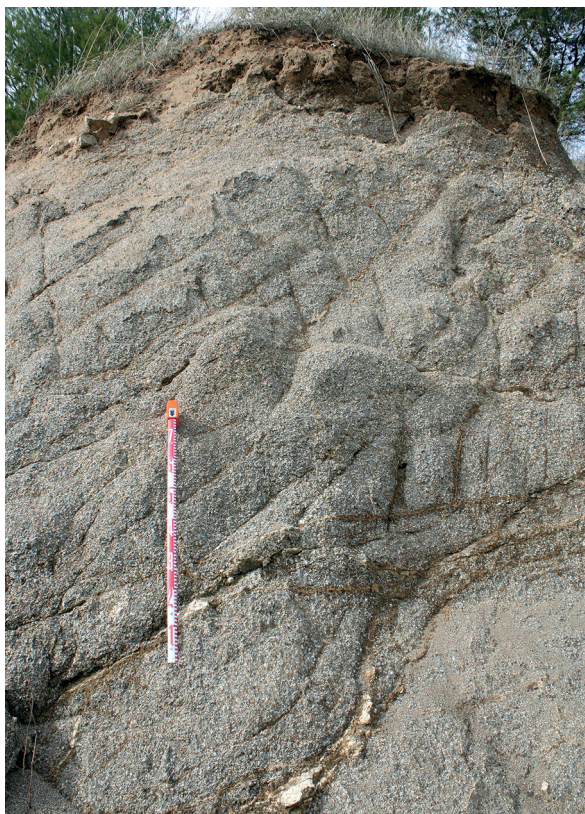
Fig. 52: Afloramiento de arenas volcánicas en el paraje de La Camorra (Priego de Córdoba).

Al mortero de cal usado en el periodo calatravo del castillo de Priego se le identifica macroscópicamente un componente árido que es reconocido en la albañilería tradicional prieguense como “arena de La Camorra”, en referencia a un arenero de origen volcánico localizado en el cerro de este nombre situado a tan solo 1,8 km al SW de la Torre del Homenaje. El paraje también es conocido como El Arenal (Fig. 52). Según el MGE, en este cerro afloran en superficie rocas volcánicas básicas, datables entre el Lías (Toarciense) y el Dogger (Aaliense) jurásicos, cuyos conos erosivos se presentan aquí como acumulaciones de arenas listas para su uso⁷².

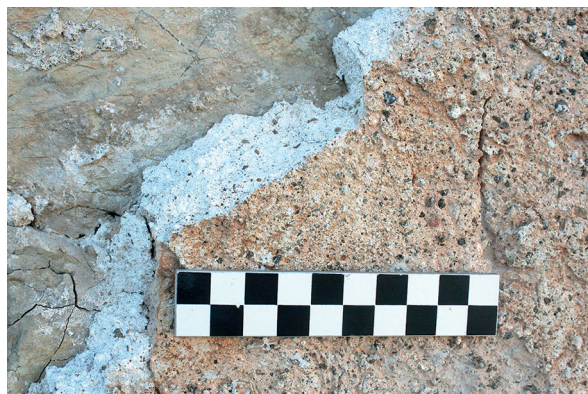
Fig. 53: Fachada 2. Detalle de mortero de cal pigmentado en superficie con coloración en tonos ocres de origen no antrópico.

- 1) Caracterización del mortero o morteros asociados a la fase fundacional de la torre (siglo XIII), incluida la confirmación de la procedencia volcánica de sus áridos. Muestras 1 (Fachada 3, U.E. 402) y 2 (Fachada 2, U.E. 401).
- 2) Caracterización de una fina película de coloración ocre localizada en varios sectores de las Fachadas 1 y 2, cubriendo mampuestos y mortero originales, e identificar su composición natural o artificial (antrópico). Muestras 3 (mortero) y 4 (mampuesto) (Fig. 53).
