Sobre arquitectura y armamento: el control arqueológico de las obras de consolidación de la Torre del Homenaje del castillo de Priego de Córdoba (2016-2017)

RAFAEL CARMONA AVILA
Museo Histórico Municipal de Priego de Córdoba

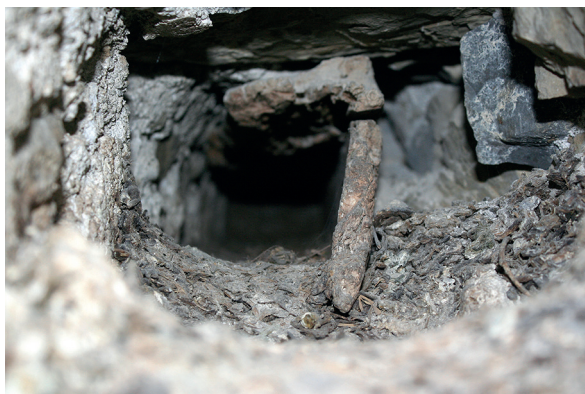
Fig. 55: *Planta Tercera. Ajimez 2. Restos de madera pertenecientes a la caja o mortaja del alamud.*

Los ajimeces⁷⁹ que decoran cada uno de los cuatro vanos abiertos en la planta residencial de la torre (Planta Tercera o superior) están compuestos por una ventana geminada con parteluz columnado⁸⁰, rematado por un capitel de mocárabes, con tres nichos cóncavos en cada esquina, que sostiene un doble arco de herradura enjarjado y perfilado por un alfil también doble (UU.EE. 446-449). Al interior, estos vanos se corresponden con una cámara de planta rectangular cubierta con una bóveda rebajada a la que le faltaba, en los cuatro casos y antes de ejecutar los trabajos de consolidación, una plataforma elevada sobre el pavimento del interior de la sala⁸¹ (Fig. 54) Los cuatro ajimeces se dotaron de ranguas pertenecientes a dos hojas (una por arco), asociadas a la correspondiente mortaja para un alamud o tranca⁸² (Fig. 55) Para las ranguas

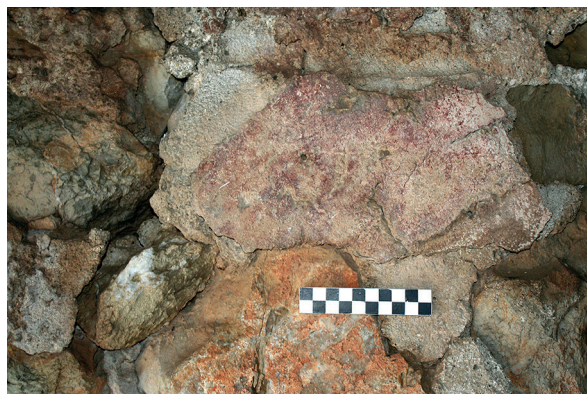
Fig. 56: Planta Tercera. Ajimez 4, cámara. Restos de enlucido de mortero de cal con pigmentación roja (U.E. 267).

83) El paramento derecho de la cámara del Ajimez 4 conserva *in situ* un valioso testimonio de un resto de enlucido de mortero de cal (U.E. 267) que originalmente cubría toda la mampostería y que estaba pintado con rojo de almagra (óxido de hierro) (Fig. 56). Es evidente que corresponde a un momento postfundacional de la obra, pero no podemos aportar una datación absoluta al respecto. Como hipótesis, proponemos su datación en los siglos XIV o XV, antes del uso de la Planta Tercera de la Torre del Homenaje como armería.

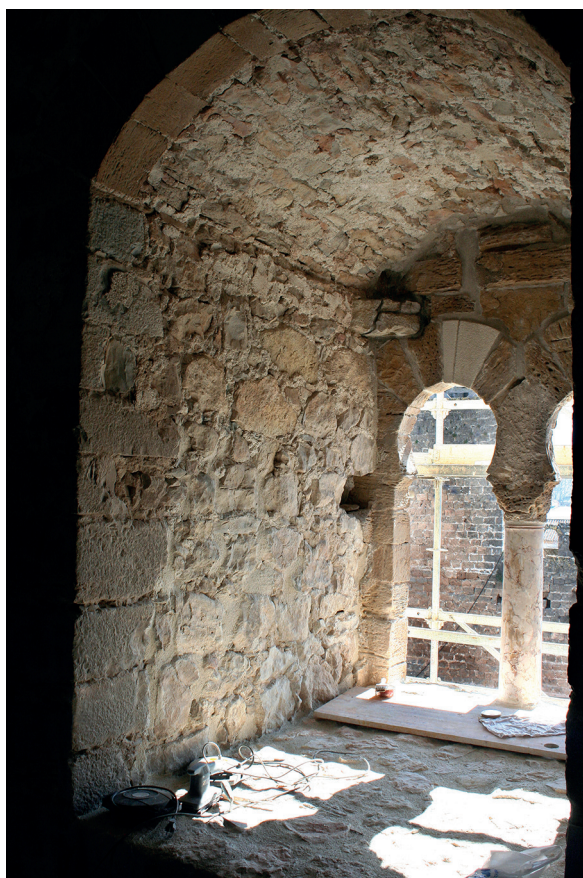
Fig. 57: Planta Tercera. Cámara del Ajimez 2 en una fase avanzada de la ejecución de los trabajos, con la estructura consolidada, la plataforma reconstruida y reintegradas dos de las dovelas de uno de los arcos.

Estos ajimeces son los únicos elementos significativos conservados de la Torre del Homenaje medieval que realizan una concesión estética, en un contexto arquitectónico general más pensado en la resistencia pasiva militar que en las veleidades artísticas. Su estado de conservación previo a las obras de consolidación era pésimo, con pérdidas significativas de fábrica original, grietas, suciedad incrustada, parcheos improvisados con mortero de yeso modernos y contemporáneos, acumulación de excrementos (palomina), pérdida de algunas dovelas, etc., lo que ofrecía una apreciación general de la fábrica precaria e inestable y, puntualmente, con riesgo incluso de colapso⁸⁴.

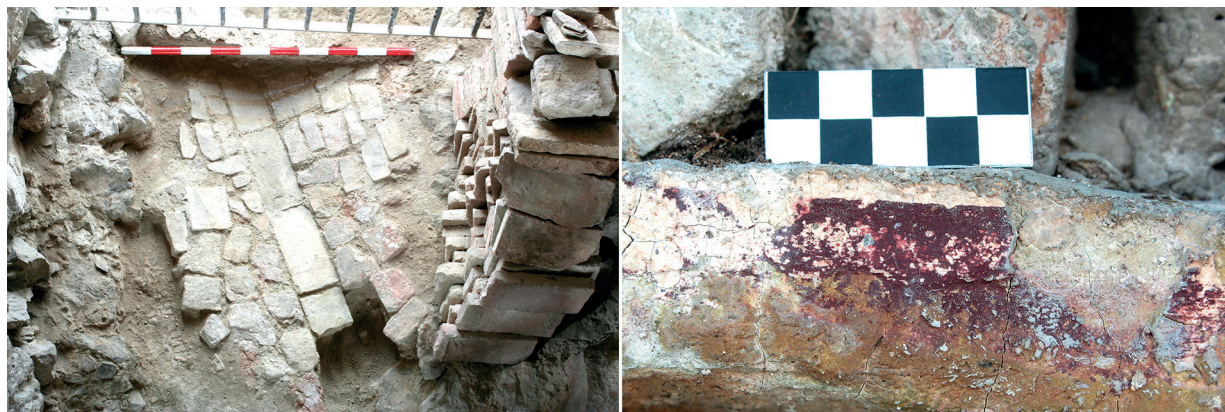
Fig. 58: *Planta Tercera, cámara del Ajimez 4. A la izquierda, plataforma medieval dismantelada (al igual que las otras tres) y pavimento de ladrillo U.E. 206 postmedieval con canalización que evacúa al exterior de la torre las aguas pluviales filtradas desde la cubierta. A la derecha, ladrillo original del siglo XIII reutilizado, con restos de mortero con pigmento rojo.*

justo por debajo del arco del ajimez⁸⁶ (Fig. 58). Con ello se demuestra que el dismantelamiento de las plataformas se realizó en algún momento anterior a la colocación de la cubierta de teja de la torre, que hemos propuesto situar en los siglos XVIII-XIX, y en todo caso con anterioridad al pavimento de ladrillo del terrado (U.E. 309), estratigráficamente dispuesto con posterioridad a 1605, fecha de la moneda recuperada en la U.E. 311 infrayacente.

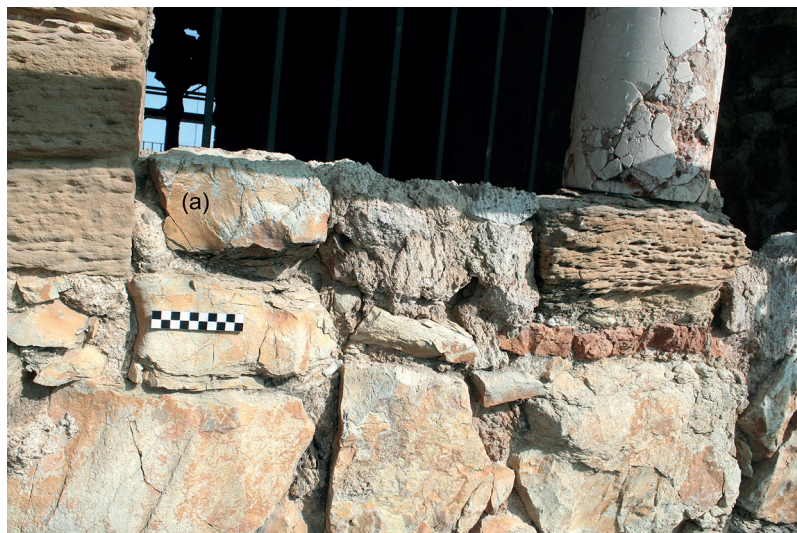
Fig. 59: *Planta Tercera, Ajimez 2 (exterior). Detalle de la fábrica original conservada (a), una de las relaciones de estratigrafía muraria que demuestran que las plataformas de las cámaras de los ajimeces estaban niveladas con el arranque inferior de las columnas.*

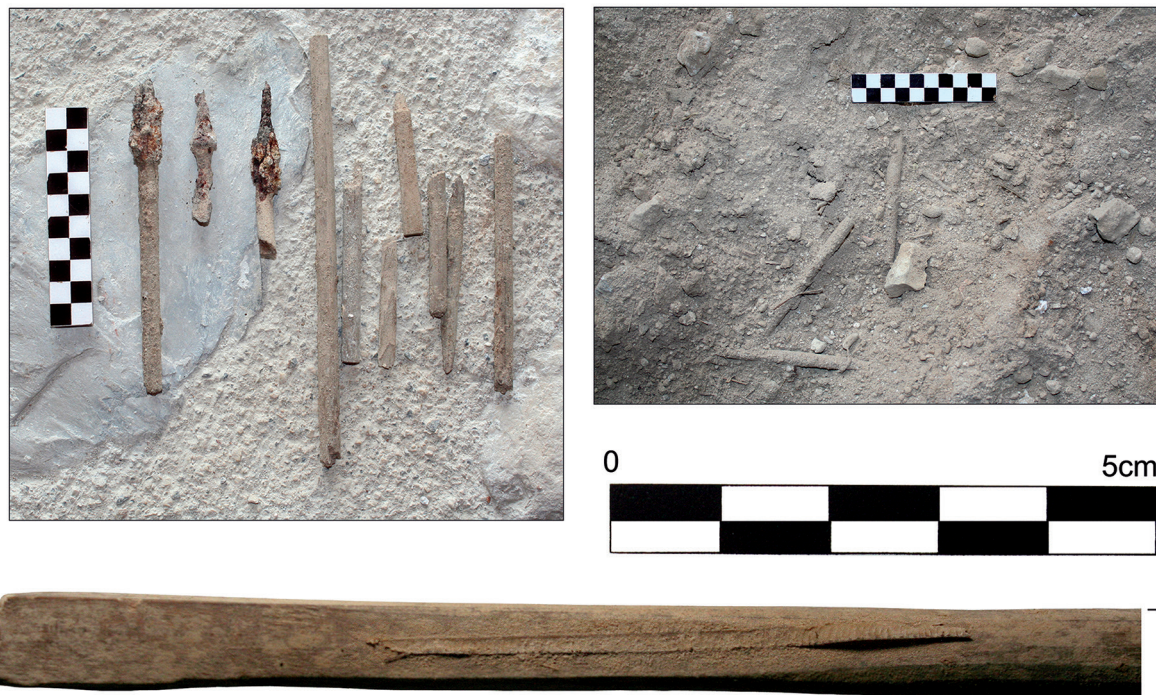
Fig. 60: Planta Tercera, Ajimez 1. Algunos de los fragmentos de astiles de virote de ballesta recuperados en la U.E. 264. Dos de ellos conservan parte del hierro de la punta. Abajo, detalle de un talón, con restos del adhesivo que fijaba el emplumado o tímón. En el ejemplar fotografiado el talón es de sección cuadrangular (8,5 x 7,4 mm), mientras que el fuste es de sección circular (8,3 mm de diámetro).

Todo el armamento medieval recuperado en la U.E. 264 procedería en origen de la U.E. 215 (u otras de similares características), es decir, son restos abandonados y amortizados que se hallaban sobre el pavimento medieval de la sala y que se desplazaron con motivo de las obras de acondicionamiento referidas. Ello explica el alto nivel de fragmentación de los astiles o que las puntas de hierro enmangadas en sus astiles correspondientes estén incompletas (Fig. 60).

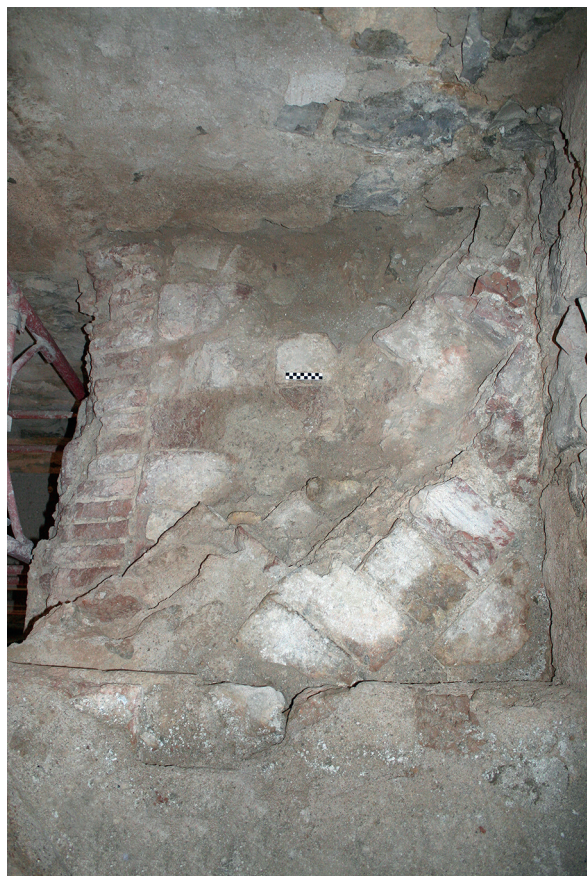
Fig. 62: Escaleras originales (s. XIII) conservadas en el paso entre las plantas Segunda y Tercera. Presentan los dos escalones inferiores de ladrillo y el resto de mampostería caliza.

Como ya hemos señalado, las escaleras originales calatravas fueron desmanteladas en el siglo XVI, a excepción afortunada de los pasos entre plantas, donde se ha podido documentar diseño, técnica constructiva y secciones de huellas y tabicas (Figs. 62 y 63).

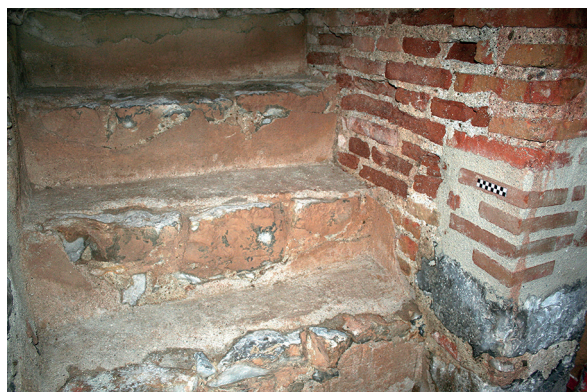
Fig. 63: Escaleras originales (s. XIII) conservadas en el paso entre las plantas Segunda y Tercera. Tramo con escalones ejecutados con mampostería caliza y restos de enlucido de una fase probablemente bajomedieval, si bien mantenida con posterioridad.

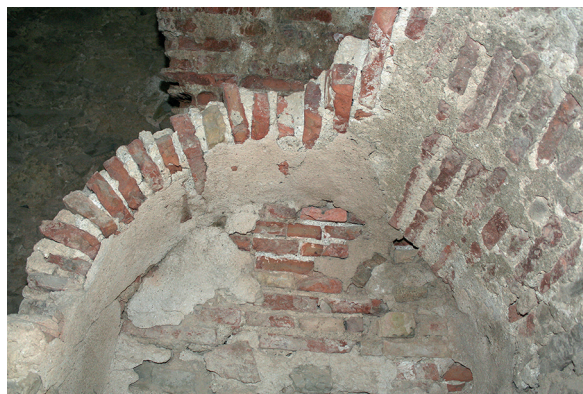
Fig. 64: Paso original (s. XIII) entre las plantas Segunda y Tercera, antes de la intervención. Bóveda U.E. 103. Los enlucidos de yeso no corresponden a la fase fundacional.

La continuación del tramo recto y aéreo de las escaleras en el grueso de la obra del sector entre plantas se realizaba a través de dos bóvedas de cañón consecutivas, a diferente altura (UU.EE. 103 y 104) (Fig. 64), cubriéndose todo el itinerario, ya en el desembarco a la Planta Tercera, con un potente arco de descarga en ladrillo (U.E. 229)⁹⁸ (Fig. 65). La iluminación de este espacio entre plantas se solventó con una aspillera (U.E. 457) de 182 x 17/19 cm (exteriores) y 164 x 29/31 cm (interiores) que presenta una corrección de su derrame inferior mediante una *refactio* que añadió tres mampuestos trabados con yeso (U.E. 458), lo que redujo la altura exterior de la misma (que no el interior) en 53 cm. Esta adecuación del hueco pudo realizarse en

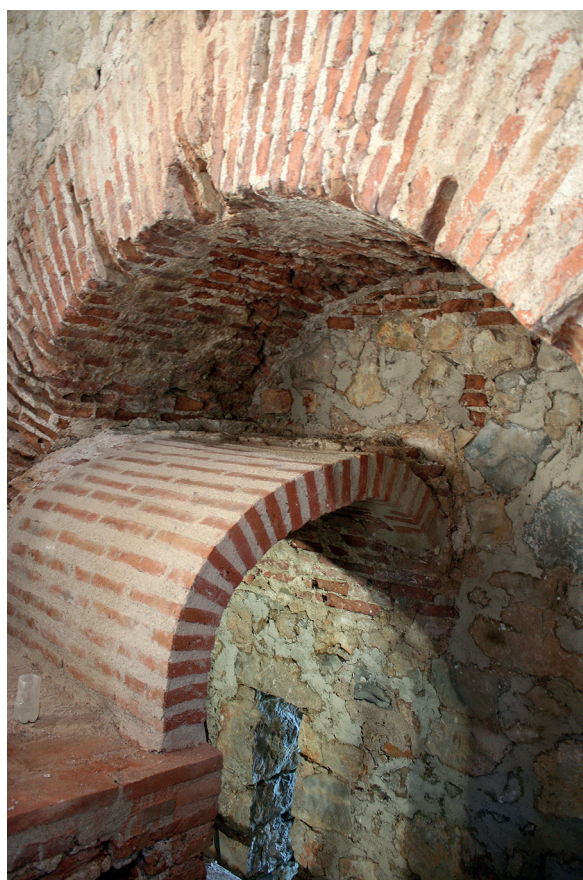
Fig. 65: Arco de descarga (U.E. 229) en el paso original (s. XIII) que comunicaba las plantas Segunda y Tercera, con bovedita U.E. 104 (parcialmente reconstruida) y aspillera.

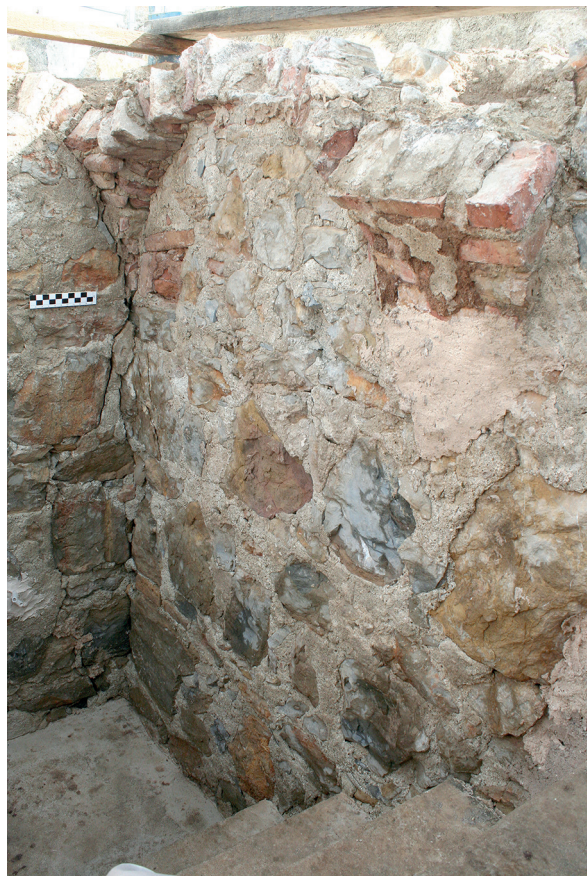
Fig. 66: Paso original (s. XIII) entre la Planta Tercera y el terrado, con estructuras muy dañadas por la apertura de la caja de escalera del siglo XVI y las reformas posteriores de la misma. Se pueden reconocer los arranques de una bóveda de arista (U.E. 224) y un arco de medio punto (U.E. 225), ambos en ladrillo.

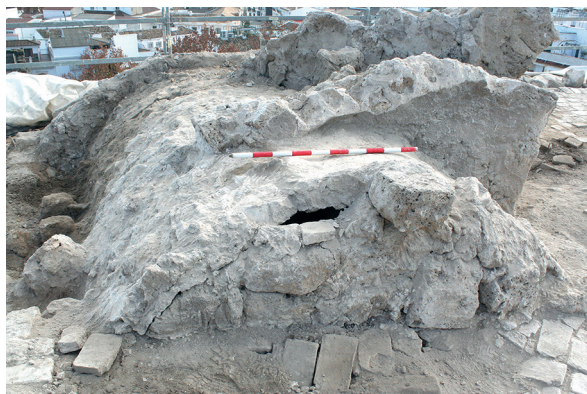
Fig. 67: Terrado. Trasdosado de la bóveda que cubría el hueco de la escalera correspondiente a una fase tardía postmedieval, antes de su sustitución.

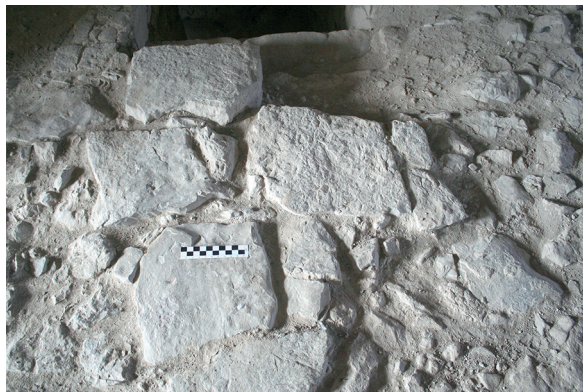
Fig. 68: Planta Tercera. Pavimento original de la sala (s. XIII), con empedrado dispuesto sobre el migajón de la torre, que incorpora varias losas de piedra en el desembarco de la escalera primitiva.

216) dispuesto sobre el migajón de la torre (U.E. 217) (Fig. 68). Pero también se ha documentado un segundo pavimento (U.E. 260), así mismo medieval, que se dispuso sobre el original, formado por piedras de pequeño tamaño alternadas con fragmentos de tejas y ladrillos trabados con mortero de yeso, y una potencia de entre 8 y 15 cm, que se conserva de modo irregular y que no llegó a ocupar toda la superficie de la sala¹⁰⁴. Allí donde falta, esta segunda línea de pavimento ha quedado marcada en las paredes interiores, en especial en las del lado correspondiente a las Fachadas 2 y, especialmente, 3. Este pavimento sería parcheado, también con mortero de yeso, en distintos momentos postmedievales.

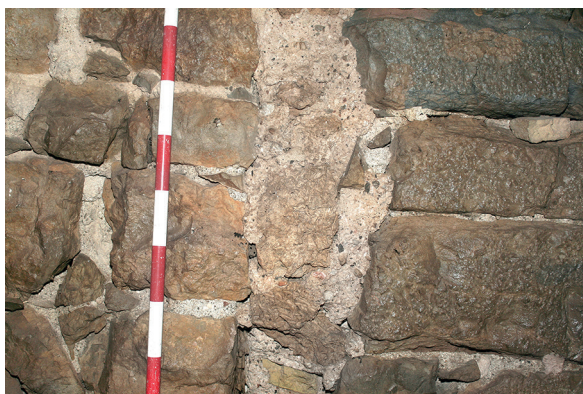
Fig. 69: Planta Tercera. Amortización con mampuestos y mortero de yeso (U.E. 266) de la mortaja del bajante que conducía las aguas pluviales al aljibe de la planta inferior de la torre.

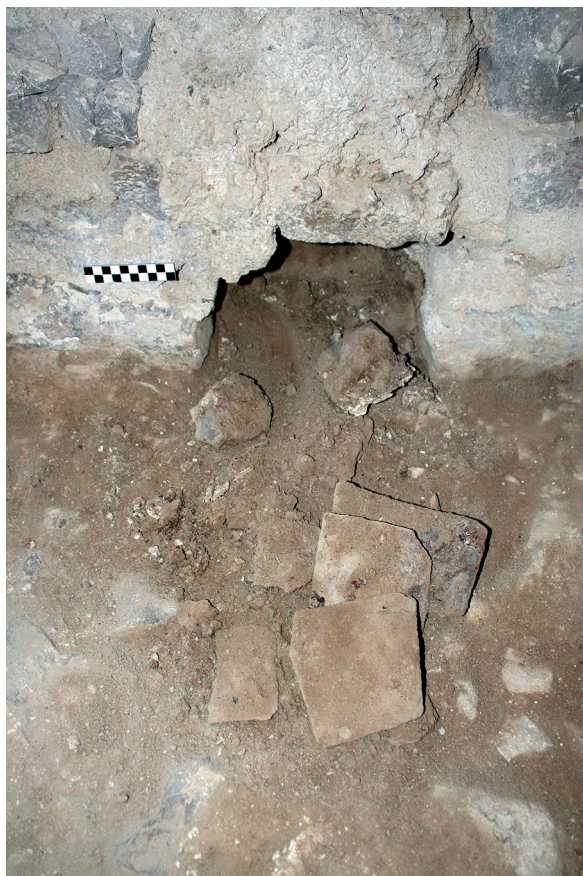
Fig. 70: *Planta Tercera. Ocultación de nueve placas o launas de hierro (cota de placas) en el hueco de la mortaja del bajante de atadores, en el momento inmediatamente posterior a su extracción.*

Pero en relación a la pavimentación medieval de la Planta Tercera, el hecho más excepcional ha sido la localización de una ocultación intencionada en un hueco de la mortaja del bajante de atadores, dispuesto justo entre el pavimento original de la sala (U.E. 216) y la segunda pavimentación documentada (U.E. 260). Aquí se habían depositado 9 placas de armadura completas (hoy en su mayoría fracturadas), de hierro (U.E. 262)¹⁰⁵. Para proceder a la ocultación, se aprovechó el hueco de la mortaja, de 21 cm de profundidad y 24/25 cm de ancho, donde se colocaron ordenadamente las placas¹⁰⁶. Con posterioridad, se cubrió el conjunto con piedras de pequeño tamaño a seco (U.E. 261), dos de las cuales taparon el hueco para, finalmente, echar encima una capa de mortero correspondiente al segundo pavimento¹⁰⁷. La acción de la ocultación es contemporánea, por tanto, de la segunda pavimentación. La función de las piedras colocadas sobre las placas sería aislar el conjunto y evitar que el mortero de yeso del pavimento las abrigara. Efectivamente, siglos después de su ocultación, las placas presentaban una disposición suelta, aislada del mortero y un buen estado de conservación. Por el momento, la cronología para ambas acciones (ocultación y pavimentación) podemos situarla entre un momento próximo a mediados del siglo XIV y el siglo XV (Fig. 70).

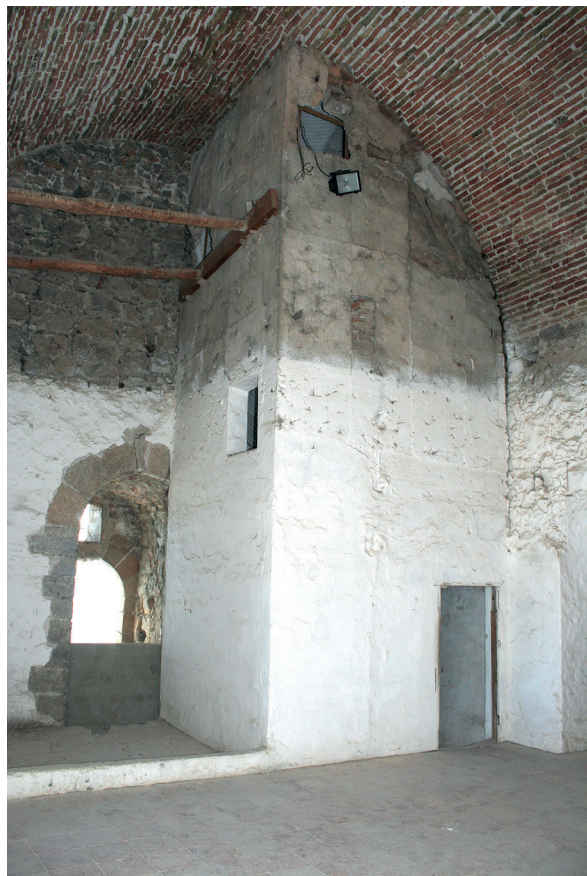
Fig. 71: *Planta Segunda, antes del inicio de las obras. Caja de escalera del siglo XVI (U.E. 500) que vino a sustituir a la medieval original, dañando las bóvedas de ladrillo y reordenando la circulación interior de la torre. A la izquierda, la entrada medieval original (s. XIII).*

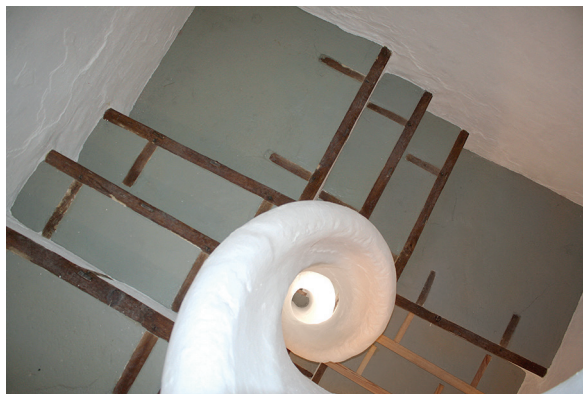
Fig. 72: *Escalera de caracol (de Mallorca), del siglo XVI, perteneciente a las obras de adecuación de la torre como residencia señorial. Estado final tras las obras.*

La nueva caja de escalera perforó las bóvedas correspondientes, dañando la estructura¹¹¹, y se materializó en su trazado aéreo mediante un encofrado parcial o tablazón en ángulo recto que recibió pellas de yeso arrojadas sobre el lado interno de la tabla, mientras se iban acoplando pequeños mampuestos y fragmentos de ladrillo (Fig. 71). Las huellas de las tablas, así como la de las pellas de yeso, han quedado testimoniadas, en especial en la Planta Segunda, como registro actual de esta peculiar técnica constructiva. Una vez levantada la caja, se enfoscó el interior (la zona de tránsito de las escaleras) y se retiraron las tablas del exterior. Los peldaños de las escaleras, de unos 23/26 cm (tabica) x 31/32 cm (huella), se dotaron de mamperlanes con dos trabas en la huella y una en la tabica. Al tratarse de un caracol de Mallorca, con hueco central, el conjunto se dotó de un potente pasamanos con una sencilla moldura redondeada, también modelada en yeso, que incrementa más el valor estético que el funcional del diseño¹¹² (Fig. 72). Todo terminaría encalándose en un momento impreciso no anterior a finales del siglo XVIII.

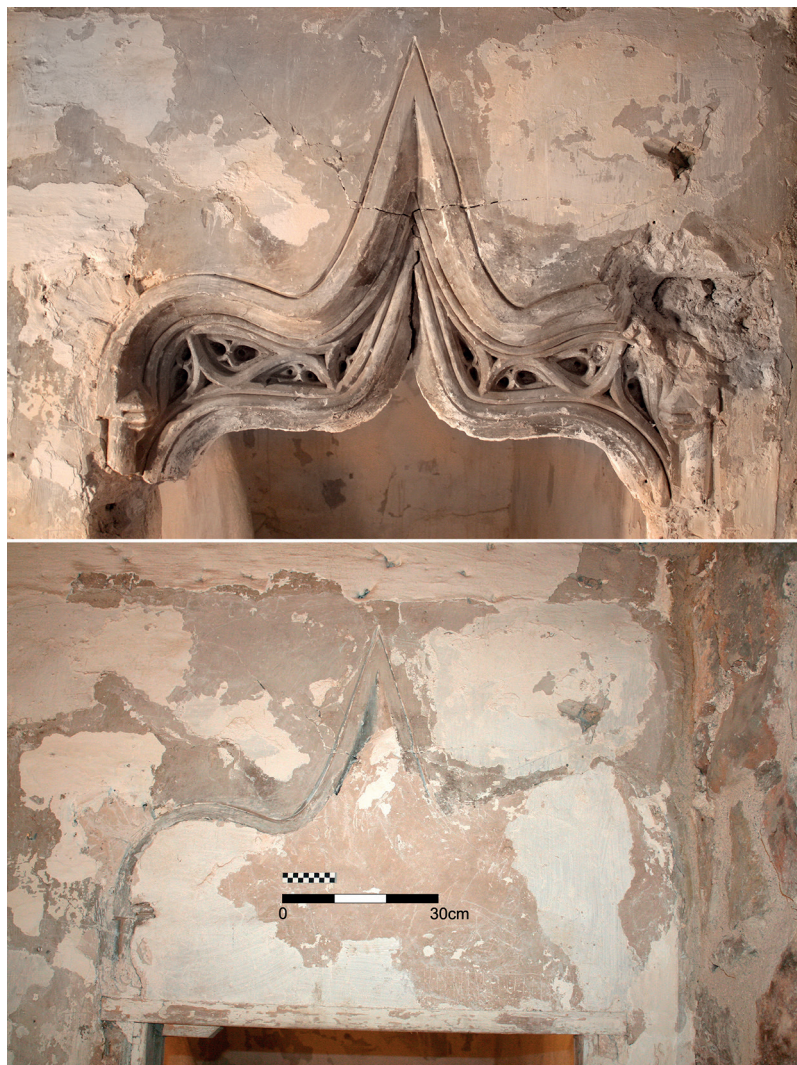
Fig. 73: *Planta Segunda. Arco conopial decorado con tracería gótica (s. XVI) recuperado durante los trabajos. Estado posterior y previo (avanzado).*

muestran una decoración profunda muy contrastada¹¹⁴, sin calar, compuesta a base de vejigas de pez contrapuestas (Fig. 73).

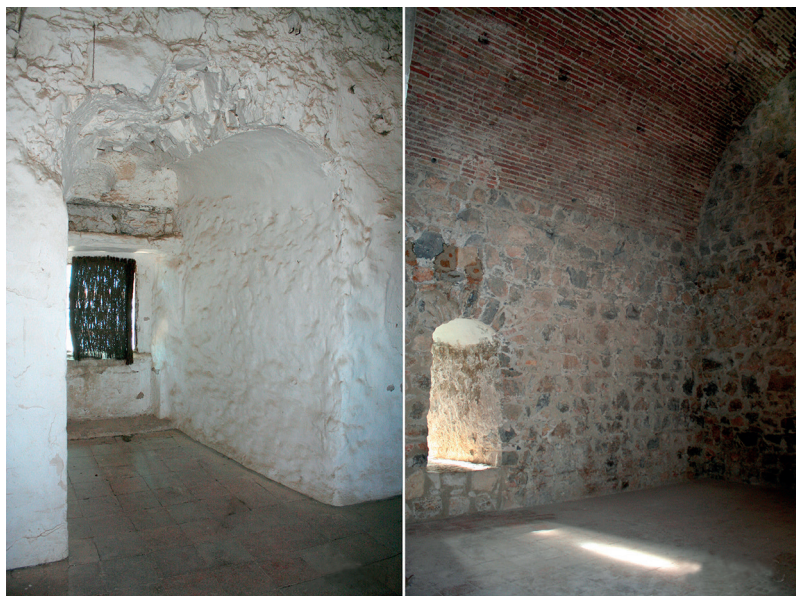
Fig. 74: Planta Segunda. Estado anterior y posterior a los trabajos realizados, con recuperación de ventana aspillerada original (s. XIII) y eliminación de enlucidos y encalos sin interés.

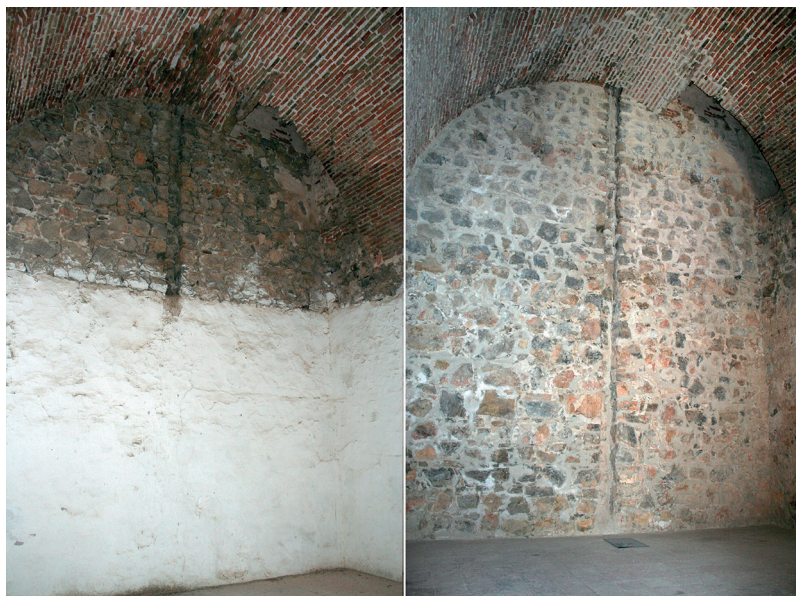
Fig. 75: Planta Segunda. Estado anterior y posterior a los trabajos realizados tras la eliminación de enlucidos y encalcos sin interés y restauración puntual de la bóveda.

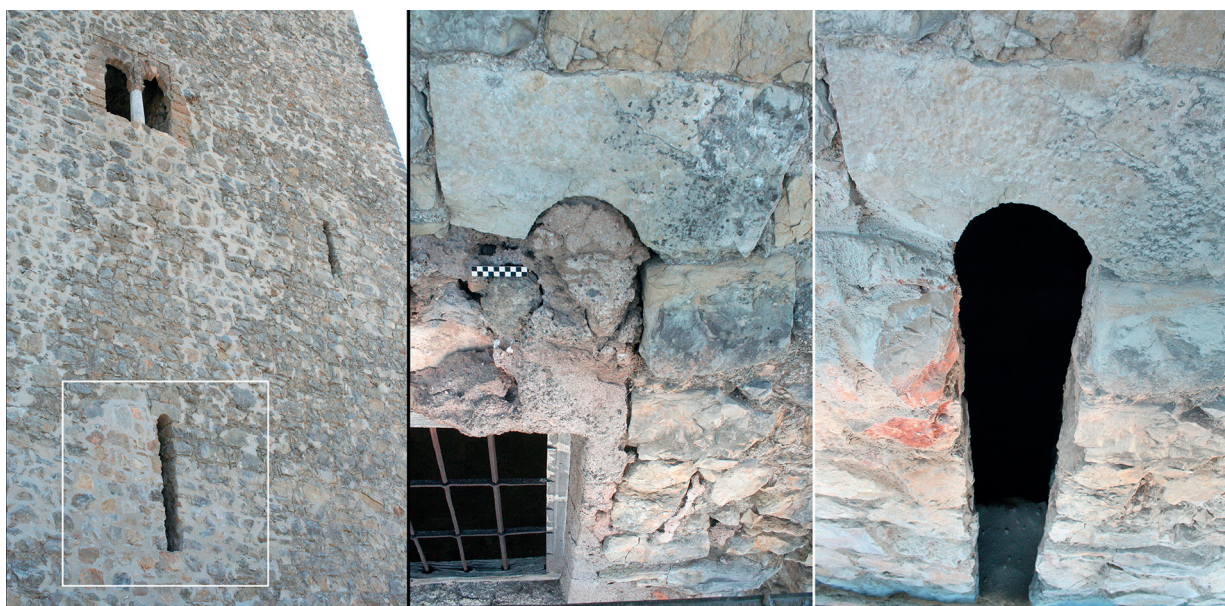
Fig. 76: Planta Segunda. Aspillera de la Fachada 4 (exterior). Estado anterior y posterior a la intervención.

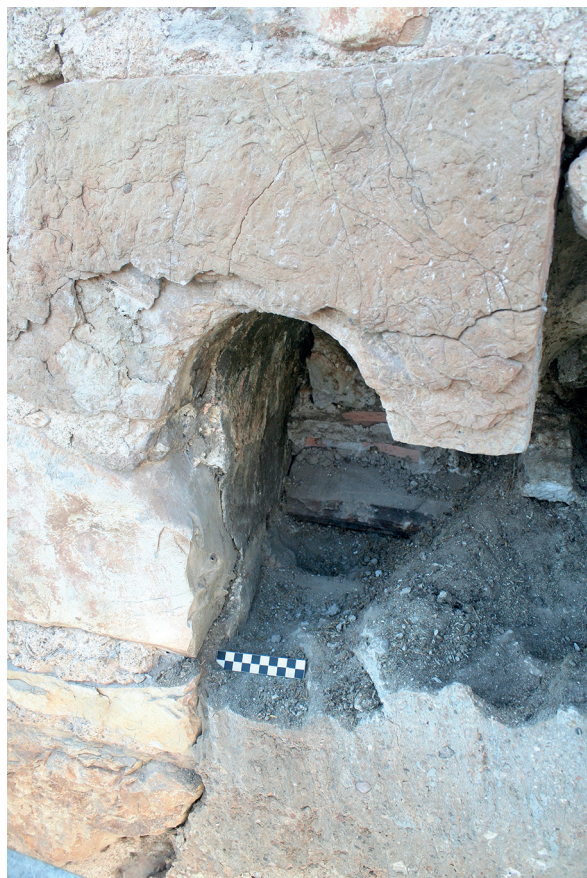
Fig. 77: Planta Segunda. Aspillera de la Fachada 2 (exterior) en proceso de recuperación. Conserva parte de un enlucido original (s. XIII) (U.E. 121) que se mantiene tras la finalización de las obras.

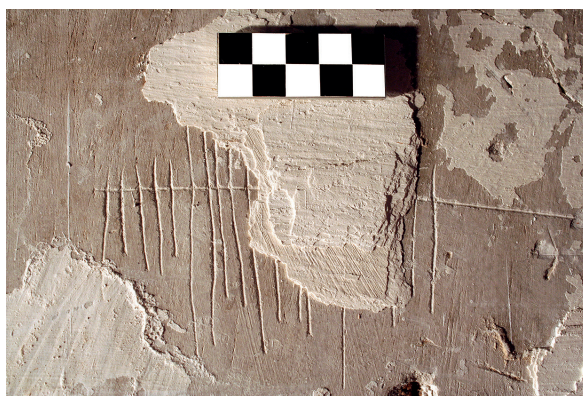
Fig. 78: Planta Segunda. Caja de escalera del siglo XVI (U.E. 500). Ejemplo de grafito de contabilidad asociado al uso como granero de la torre (siglos XVIII-XX).

El uso como granero de la Planta Segunda¹²¹ cuenta con diversos testimonios en la estratigrafía muraria, como son algunos grafitos de contabilidad incisos en los enlucidos de yeso de muros y caja de escalera (Fig. 78), además del pavimento de losas cerámicas ya aludido

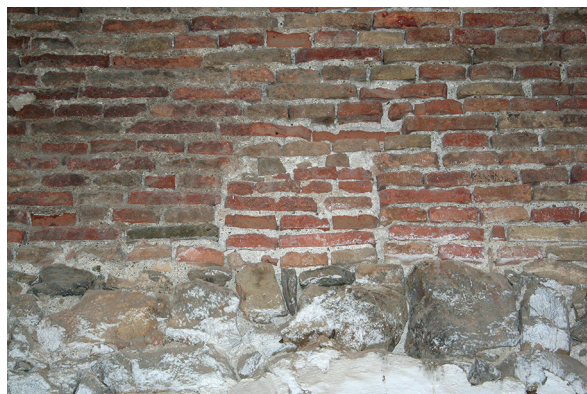
Fig. 79: *Planta Segunda. Ejemplo de mechinal amortizado perteneciente a la cimbra de la bóveda de ladrillo (Tipo 5) (s. XIII).*

Tipo 5: Tanto en el interior de la Planta Segunda como en la Tercera se han identificado los mechinales (UU.EE. 123-132 y UU.EE. 232-241) que se usaron para apoyar la cimbra de madera que permitió voltear las imponentes bóvedas de ladrillo calatravas. Todos fueron condenados tras la retirada de la misma, con obra también latericia y mortero de cal (UU.EE. 133-142 y UU.EE. 242-251), pero dejando la traza de la interfases del hueco más o menos apreciable¹²⁷ (Fig. 79). Hay dos excepciones a esta gene-
