SONDEOS ARQUEOLÓGICOS EN LA MURALLA DEL CAMPA-MENTO ROMANO DE CIDADELA

Por J. Manuel CAAMAÑO GESTO

Departamento de Historia I Universidad de Santiago de Compostela

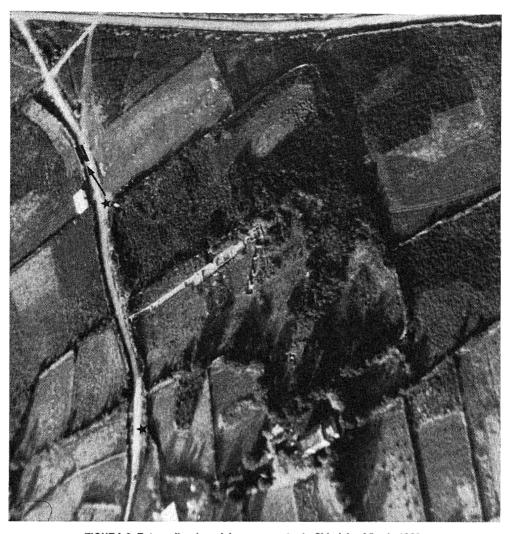
FIGURA 2. Fotografía aérea del campamento de Cidadela. Año de 1983.

El recinto campamental es rectangular con las esquinas redondeadas y está delimitado por un muro conocido popularmente con el nombre de «A Cerca», debajo del cual está la muralla romana. Este sistema defensivo se complementa con un foso que lo circundaba en su totalidad, pero del cual solo se conserva el del lado Este y parte del correspondiente al lado Norte ya que en los otros lados fue alterado por las labores agrícolas, la construcción de una iglesia y un cementerio, así como por el trazado de una carretera. Sus dimensiones son: 172 m. de largo y 140 m. de ancho, lo que equivale a una extensión total de 2,40 H², que son las dimensiones idóneas para el asentamiento de una unidad quinquenaria tipo *cohorte*.

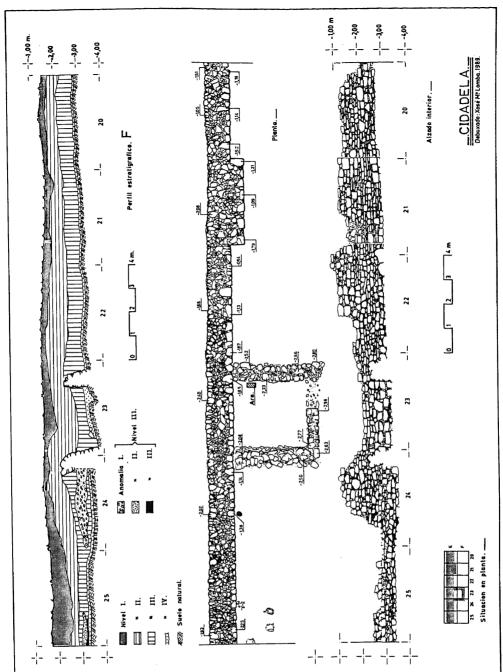
FIGURA 3. Estratigrafía, planta y alzado de la muralla. Campaña de 1989.

La estratigrafía que vamos a describir, pensamos que es la más significativa y corresponde al perfíl Oeste de las abscisas pertenecientes a la letra F.

Se aprecia un primer nivel (I en el plano), que abarca todas las cuadrículas. Se trata de un nivel correspondiente al humus y a la capa vegetal superficial que presenta una mayor potencia en el F. 25. La tierra es de un color grisaceo-oscuro y poco compacta. Es un nivel en donde aparecen materiales revueltos, como son restos de construcción y cerámica. La estratigrafía está bastante alterada debido a las labores agrícolas y a la vegetación.

Un segundo nivel (II en el plano), que corresponde a una etapa de relleno, realizado con toda seguridad durante el período de ocupación postcampamental, posiblemente durante la reocupación germánica. Nos basamos para hacer esta afirmación en el hecho de que esta capa de relleno, está situada sobre el nivel de abandono campamental lo que hace que no exista derrumbe interno de la muralla. Además los materiales presentes en este nivel proceden con casi total seguridad del área extracampamental como lo demuestra la presencia de restos de estucos blancos con decoración geométrica de bandas rojas, así como la abundancia de «xabre» y arcilla pertenecientes a pavimentos que fueron destruidos para ser utilizados en este menester y que sin lugar a dudas no fueron levantados del interior del campamento. Por otra parte si esta obra de relleno se hubiese realizado en época romana campamental, la muralla y el *intervallum* perderían su funcionalidad. La confirmación de este relleno posterior al abandono campamental tambien aparece patente en la cuadrícula F. 23 en la que cubre un ara romana «in situ» dedicada a la diosa *Fortuna* (Véase nota 5).

El tercer nivel (III en el plano), corresponde a la etapa del abandono campamental. Se trata de un nivel de tierra negruzca muy compacta, que aporta bastante material, sobre todo en su parte inferior en contacto con el cuarto nivel correspondiente al pavimento.

Este nivel no es totalmente uniforme, de ahí que en el se aprecien algunas anomalías (n.º I, II, III), que se dan en el F. 24 y el F. 25.

El cuarto nivel (IV en el plano), está formado por una capa de arcilla de color amarillento con un grosor más o menos uniforme de 0,10 m. Corresponde al pavimento del *intervallum*. Debajo de este nivel parece la tierra virgen.

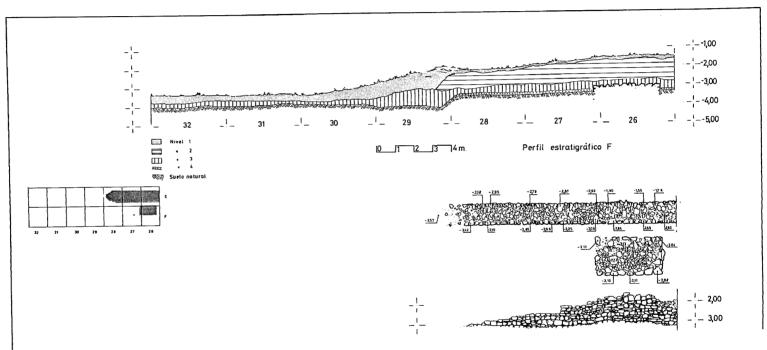
FIGURA 4. Estratigrafía, planta y alzado de la muralla. Campaña de 1990.

La estratigrafía que vamos a describir, es la más significativa y corresponde al perfíl Oeste de las abscisas pertenecientes a la letra F., que es continuación de la estratigrafía descrita en la campaña de 1989.

Las cuadrículas del lado Norte presentan cuatro niveles bien diferenciados, que son idénticos a los de las cuadrículas excavadas en 1989. Es decir un primer nivel correspondiente al humus y a la capa vegetal. Un segundo que corresponde a un relleno postcampamental. Su potencia máxima es de 1 m. en el F. 26 y la mínima es de 0,5 m. en el F. 28 en su parte Sur. El tercer nivel pertenece a la etapa de abandono campamental. Su potencia oscila entre un máximo de 0,50 m. en el F. 27 y un mínimo de 0,20 m. en el F. 28. Este nivel no es totalmente uniforme y se aprecian capas y bolsadas de cenizas y tierra enrojecida por el fuego. Esta anomalía se documenta fundamentalmente en este testigo y en el área cercana a la muralla, desapareciendo a medida que nos alejamos de esta. Su presencia posiblemente se debe al incendio de una escalera de madera que subiría a la muralla y a las torres que flanqueaban la puerta *Sinistra* de la *Via Principalis*, desde una plataforma que localizamos en el F. 26. El cuarto nivel corresponde al pavimento del *intervallum*.

Las cuatro cuadrículas de la zona Sur, como ya dijimos, presentan una estratigrafía distinta de las de la zona Norte. En ellas sólo aparecen dos niveles, ya que el nivel II correspondiente al relleno artificial, y el nivel IV, equivalente al pavimento del *intervallum*, no existen.

Un segundo nivel (III en el plano) de color ocre grisáceo y que corresponde a la etapa de abandono y de destrucción de la puerta *Sinistra* de la *Via Principalis* y de las torres rectangulares que la flanqueaban. Apenas si aporta material cerámico, pero sí gran cantidad de derrumbe. La mayoría de las piedras, a diferencia de lo que sucede con el material pétreo de la muralla, son de granito y algunas de ellas están bien escuadradas.

Esta diferencia estratigráfica de este sector Sur, se debe a que a partir de la cuadrícula 28, la muralla desaparece ya que ahí estaría situada la puerta *Sinistra* de la *Via Principalis*, así como las torres que la flanqueaban que eran de planta rectangular. Desgraciadamente toda esta zona en que el material utilizado predominante era el granito, está totalmente arrasada, por lo cual para la interpretación de la puerta y de las torres nos tenemos que contentar con pocos datos arqueológicos⁶.

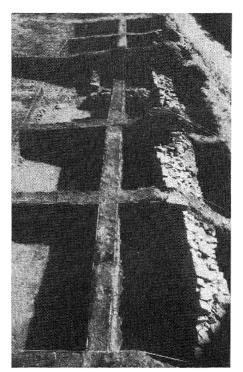
FIGURA 5. 1. Vista general de la campaña de 1989, con testigos

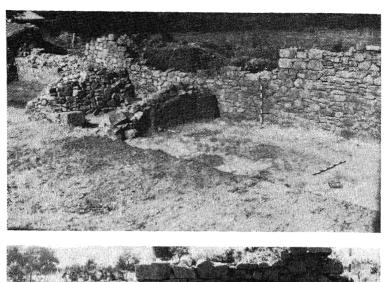
FIGURA 6. 1 y 2. Vista de la muralla en su cara interna. Campaña de 1989.

La cara interna, como ya dijimos, es cuidada y está realizada con mampostería de gneis y esquistos de procedencia local de no muy buena calidad, pero sí de fácil fractura y colocados de forma que al exterior asoma la cara mejor trabajada y están dispuestas perfectamente aplomadas. Tambien, aunque esporadicamente, se utilizó algunas piedras de granito, cuyas canteras ya distan algunos kilómetros del yacimiento.

El afán de cuidar la cara interna, les lleva, lo mismo que sucede en otros muros del interior del campamento, a intentar equilibrar las hiladas, mediante la utilización de arcilla y pequeñas cuñas de piedra, con lo que se consigue un paramento que casi podríamos llamar de hiladas horizontales.

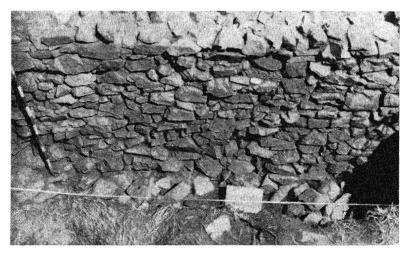
FIGURA 6. 3. Cara externa de la muralla. Campaña de 1989.

La cara externa, fue realizada sin ninguna preocupación por mantener la alineación y la estética. Aunque está realizada con los mismos materiales que utilizaron en la cara interna, a diferencia de esta, no presentan al exterior la cara mejor trabajada y en contadas ocasiones utilizan cuñas para conseguir un mejor asentamiento y alineación. Todo lo dicho da lugar a la presencia de un paramento sumamente irregular en el cual unos sillarejos sobresalen sobre los otros. Esta sensación de irregularidad se ve acentuada en los niveles de cimentación en donde las piedras utilizadas, con frecuencia, son de mayor tamaño que en el resto del paramento. Para una mejor trabazón se utiliza la misma arcilla local que documentábamos en la cara interna.

Esta apariencia de descuido se ve acentuada por el hecho de que por la cara externa el estado de conservación de la muralla es peor que la interna, encontrandose partes desplomadas y vencidas. Este desplome puede obedecer al peso de las distintas capas de tierra acumuladas, pero tambien se puede deber a la descomposición de la arcilla que unía sus piedras, que en el momento de la excavación se había convertido en un barro finísimo que se deshacía con suma facilidad y en donde crecían las raices y tocones de la maleza que contribuyeron a levantar y desplazar las piedras del paramento.

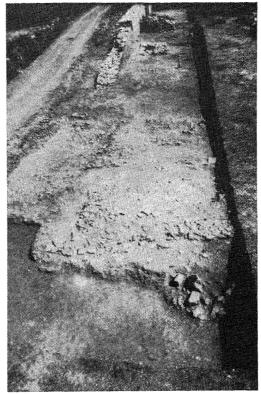
FIGURA 7. 1. Vista general de la campaña de 1990. En primer término, la zona arrasada de la puerta izquierda de la Via Principalis, totalmente arrasada.

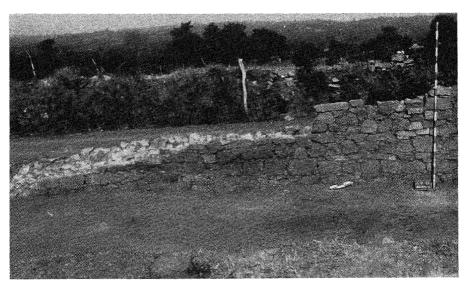
FIGURA 7. 2. Cara interna de la muralla. Campaña de 1990.

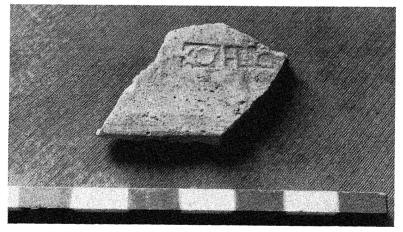
FIGURA 8. 3. Teja con marca de la Cohors I Celtiberorum.

imbrices y tegulas. Entre estas destacan las que presentan marcas legionarias con el nombre de la unidad militar que ocupó este campamento, nos referimos a la *Cohors I Celtiberorum*. Los sellos son rectangulares, con las esquinas redondeadas y la leyenda: *COHIC* y *CPC*.

Su presencia en el campamento de Cidadela está confirmada por el hallazgo de más de doscientas tejas con marcas legionarias en que aparece su nombre. Como ya dijimos los sellos son rectangulares, con las esquinas redondeadas y la leyenda $COH\ I\ C;C\ P\ C$ y con menos frecuencia $C\ I\ C^{14}$.
