Arqueologia preventiva na Baixinha de Coimbra: contributos para a história da cidade

Resumo O artigo apresenta resultados iniciais de uma intervenção de Arqueologia preventiva realizada no âmbito da reabilitação de um edifício de habitação localizado na Baixinha de Coimbra. O projeto serve de exemplo e de mote para refletir sobre o contributo deste tipo de intervenções para a investigação sobre a história da cidade de Coimbra.

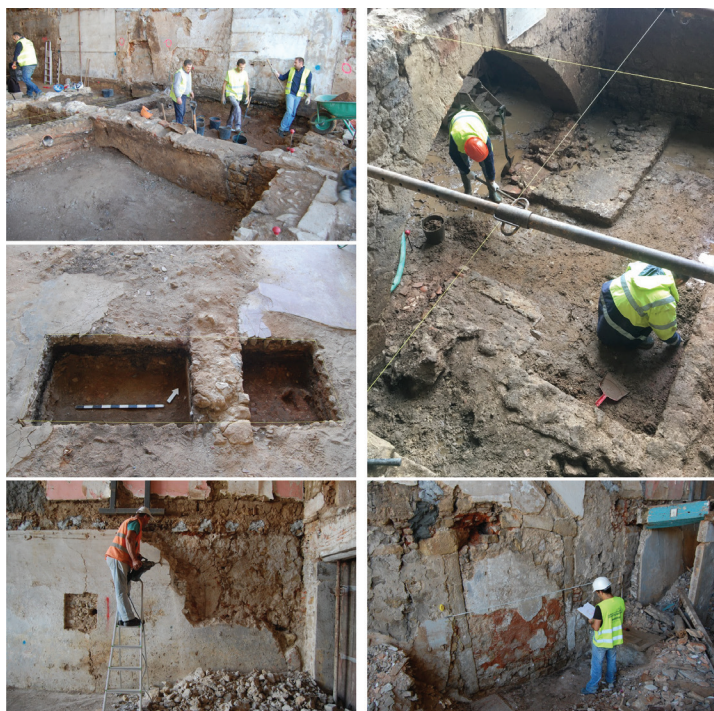
Fig. 2 – Exemplo dos trabalhos arqueológicos desenvolvidos em fase de obra e escavação arqueológica.

Os trabalhos de Arqueologia incluíram a caracterização detalhada do edificado existente, nomeadamente a documentação das características gerais do edifício relativamente à organização de espaços e formas de circulação, morfologia e tipologia de elementos arquitetónicos, materiais, técnicas e soluções construtivas utilizados, assim como da estratigrafia construtiva. Este registo foi feito em momento imediatamente anterior ao início da empreitada e no curso dos trabalhos de remoção de revestimentos e demolição de elementos construídos (Fig. 2).

de 14 m², coincidentes com as sapatas projetadas (Fig. 2).

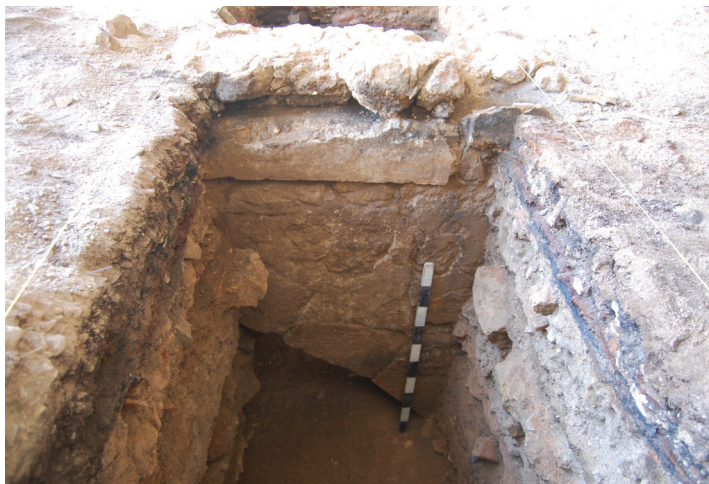
Fig. 3 – Paramento integrando o arranque do arco, identificado na fase de sondagens arqueológicas.

Deste trabalho resultou, entre outros, a identificação do topo de uma estrutura linear, em alvenaria de pedra irregular, de orientação norte-sul, que integrava um arco quebrado, definido por elementos pétreos bem-afeiçoados (Fig. 3). Este achado viria a determinar a escavação em área da fração Norte da parcela, numa área total de 49 m², intervencionada até cerca dos 2,70 m de profundidade relativamente à cota de circulação atual.

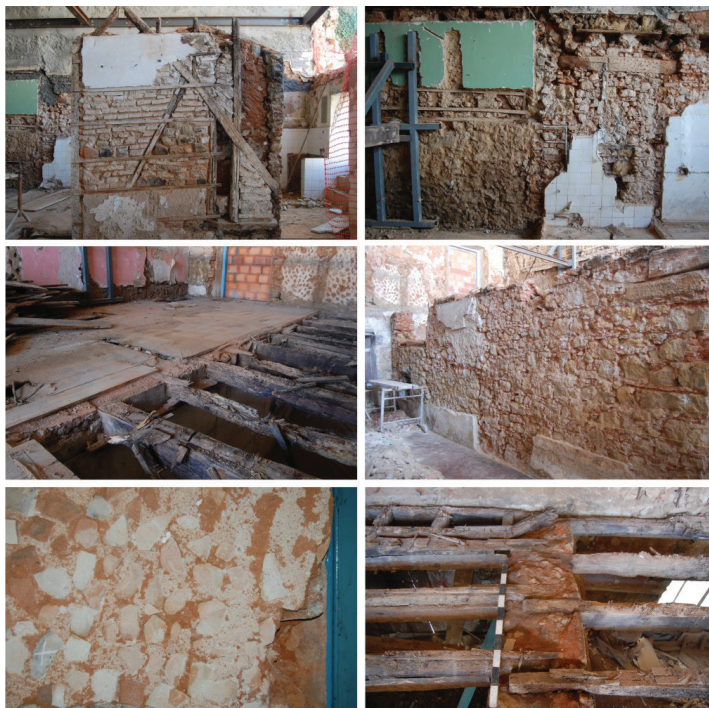
Fig. 6 – Exemplos de técnicas e materiais de construção registados no decorrer dos trabalhos.

No que respeita a técnicas e soluções construtivas, a diversidade de aparelhos construtivos registados integra alvenarias em pedra, taipas de rodízio e taipas de fasquio, registando-se o uso de argamassas de cal e de argila, assim como a integração de chacota nos rebocos, prática já registada em edifícios da Baixinha (Basílio & Almeida, 2010). Em

processo de análise, este registo constitui um elemento essencial para a construção de uma base de informação, estratigraficamente contextualizada, sobre as características específicas das práticas construtivas da Baixinha ao longo do tempo (Fig. 6).
