Memoria del control arqueológico de las obras de consolidación y restauración de las Torres 1, 2 y 3 y Lienzos 1 y 2 del castillo de Priego de Córdoba (2019-2020)

RAFAEL CARMONA AVILA

Museo Histórico Municipal de Priego de Córdoba

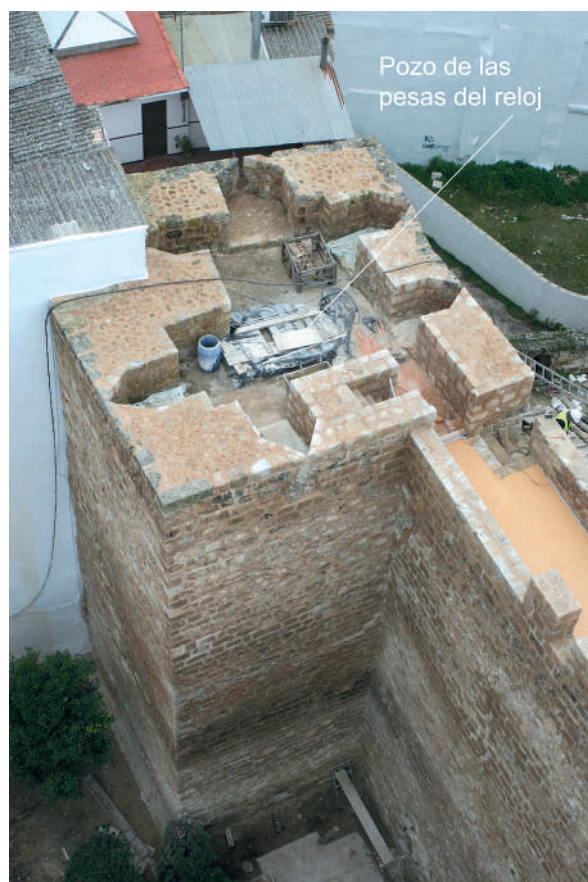
Fig. 9: Torre 1, en un momento avanzado de las obras de 2019-2020. Desmochada en el siglo XIX, conserva parte de las Cámaras de tiro y el arranque de la escalera de subida a la terraza. En el centro se abrió, en el siglo XVIII, un pozo para las pesas de un reloj público.

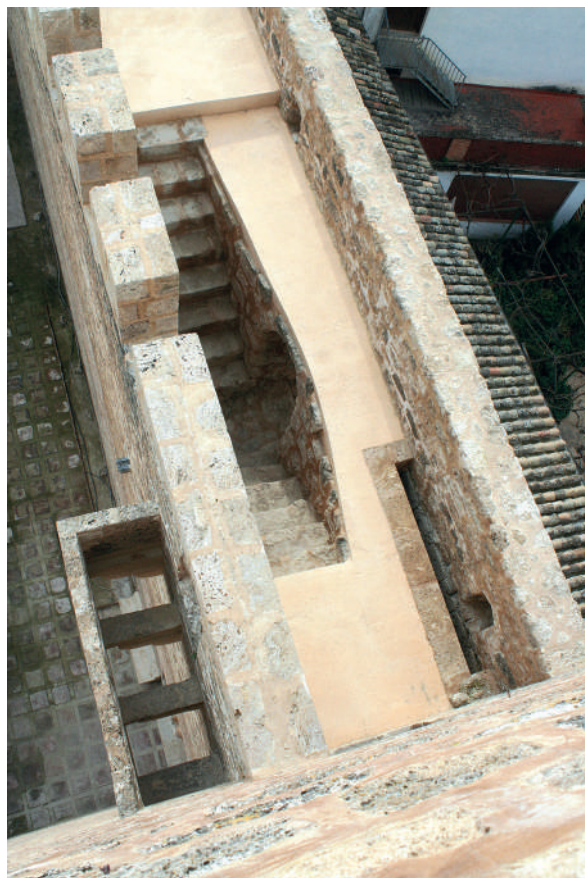
Fig. 12: Detalle del extremo del Lienzo 1 que entesta con la Torre 2, a la finalización de los trabajos de 2019-2020. De izquierda a derecha: ladronera, parapeto aspillerado con merlatura, escalera doble, ranura del rastrillo y paradós aspillerado.

del lienzo (Fig. 12). Se trata de un acceso directo desde el interior, sin pasar por los otros adarves, a la zona misma de la puerta, y que con los nuevos datos aportados por la intervención arqueológica de 2019 vinculamos al emplazamiento en la Torre 1 de un reloj público (v. *infra*). El hueco de las escaleras tiene una longitud de 5,12 m y un ancho variable entre 0,92 y 1,18 m. Los escalones medidos presentan un ancho de 95 cm, con una huella y tabica algo variables. Este acceso cuenta con una puerta que se abre rompiendo el lienzo interior a determinada altura para, tras unos peldaños de subida y un breve pasillo empedrado (U.E. 36) de piedras calizas –con 662,40 msnm de cota máxima–, dar paso a dos escaleras situadas a izquierda y derecha, enfrentadas, que permitían acceder directamente al adarve de esta muralla –con 664,435 de cota de suelo– y situarse justo encima de la puerta del castillo, teniendo acceso por tanto, al rastrillo y a la ladrónera. Entre un suelo y otro, se puede comprobar una diferencia de 2,03 m aproximadamente en la cota. Las construcciones actuales adosadas a este lienzo impiden aportar más datos sobre las características de este acceso desde el interior del castillo.

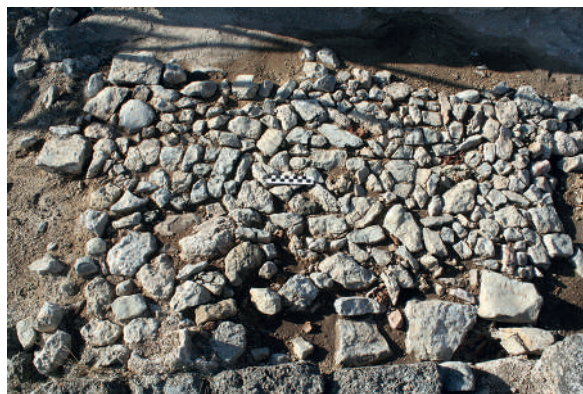
Fig. 13: Lienzo 2. Adarve. Pavimento empedrado postmedieval (U.E. 18).

En el tramo de adarve más próximo a T1, es decir, en la zona más al SO, se documentó en 2002 un **pavimento empedrado** (U.E. 18), cuya data postmedieval se ha confirmado en 2019, con cantos de piedra caliza de mediano y pequeño tamaño, a una cota máxima de 664,95 msnm (Fig. 13). Se trata del cuarto pavimento (el más reciente) constatado en este adarve, en un tramo bastante afectado por las grietas estructurales verticales tan importantes que presenta el lienzo, cercano ya a su unión con dicha Torre 1. La superficie ocupada por este pavimento se sitúa en torno a 6,30 m de longitud por 1'90 m de ancho máximo conservado. Un reacondicionamiento de este sector es la causa de la construcción de este pavimento, que se limita únicamente a una zona concreta del adarve en L1. Asociado funcionalmente a este suelo empedrado, también se documentó una estructura para la evacuación de las aguas de lluvia que se acumulaban en esta superficie. Se trata de un pequeño murete de mampostería de piedras calizas y de travertino (U.E. 19), dispuesto de forma transversal en el lienzo, que constituye el límite del empedrado por el NE y

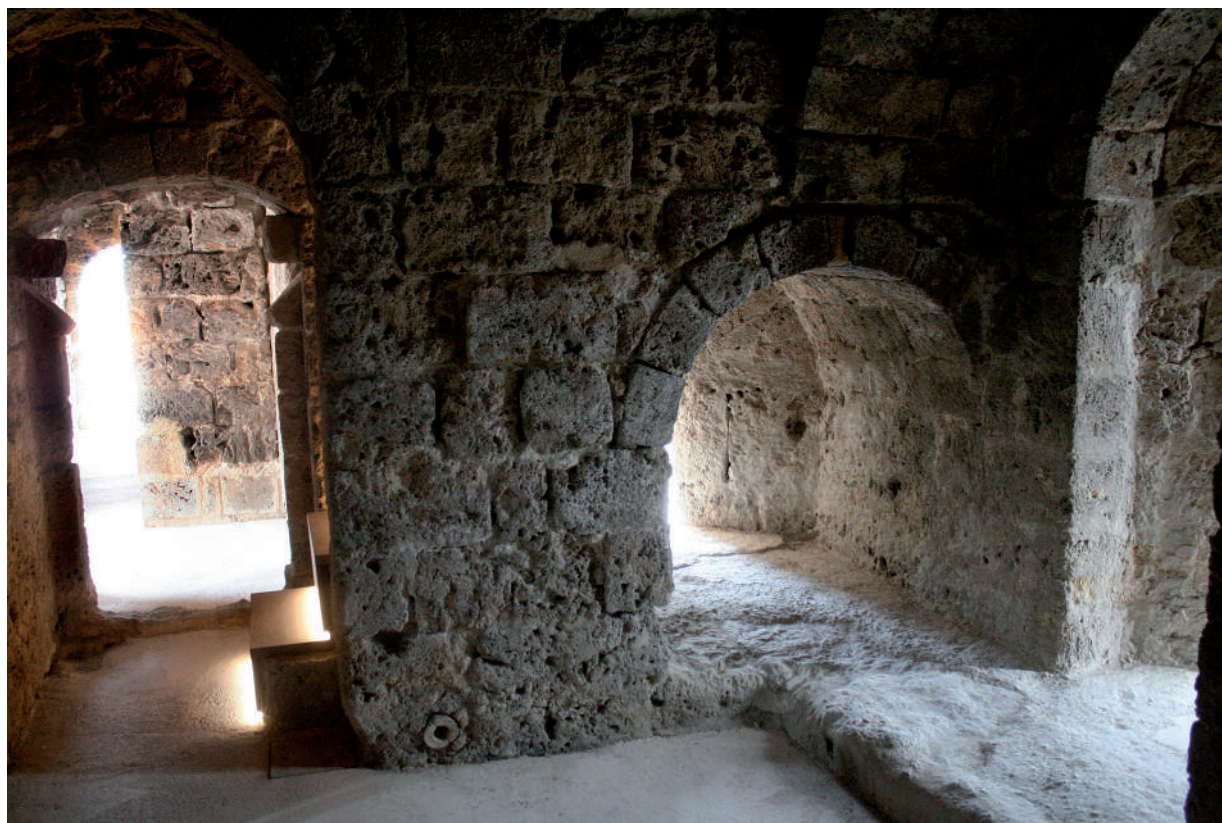
Fig. 21: Torre 3, interior. Aspecto general parcial desde una de sus cámaras de tiro.

La cámara de habitación de esta Torre 3 (Fig. 21) está cubierta con una bóveda de cañón, en la que se disponen cuatro **cámaras de tiro** originales, sobreelevadas, dos de ellas parcialmente destruidas por acciones postmedievales que desvirtuaron las aspilleras primitivas, aunque el daño no impide realizar una reconstrucción justificada de las mismas.

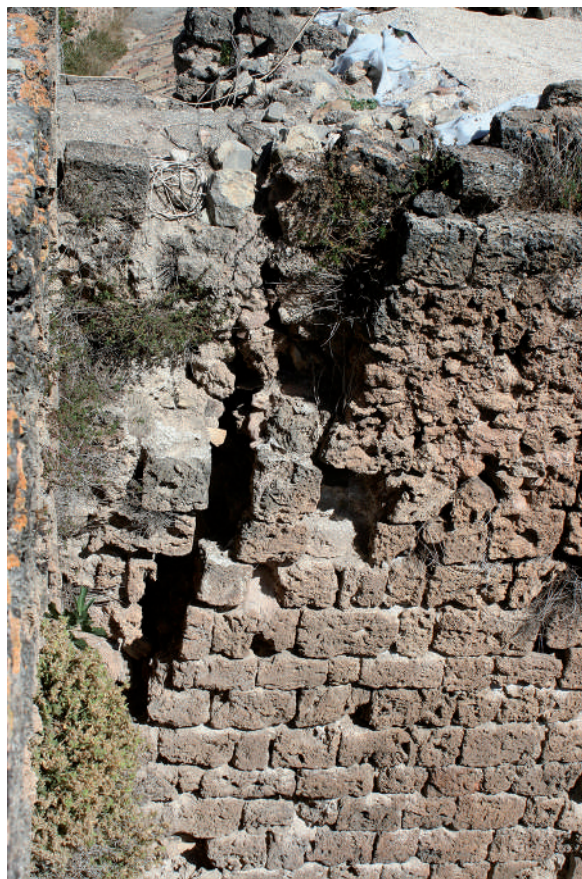
Fig. 24: Lienzo 1, exterior. Ejemplo de daño estructural provocado por movimientos sísmicos.

Lienzo 1: Graves daños estructurales provocados por diferentes seísmos históricos que han quedado materializados en una serie de grietas verticales pseudoparalelas, algunas de ellas afectando a la totalidad del alzado del muro y seccionándolo transversalmente (Fig. 24). Pérdida de la mayor parte de parapeto, paradós y merlatura, con exposición de restos de los mismos en estado de conservación precario. Afección muy grave por sales de la estructura, en su tercio superior, debido a la falta de impermeabilización del adarve del muro (Fig. 25). Al igual que en la Torre 1 esta última patología está provocando la arenización de la superficie de los paramentos afectados (tercio superior) pero de modo menos virulento que en la Torre 1. Parasitismo vegetal y pérdida no generalizada del rejuantado original medieval.

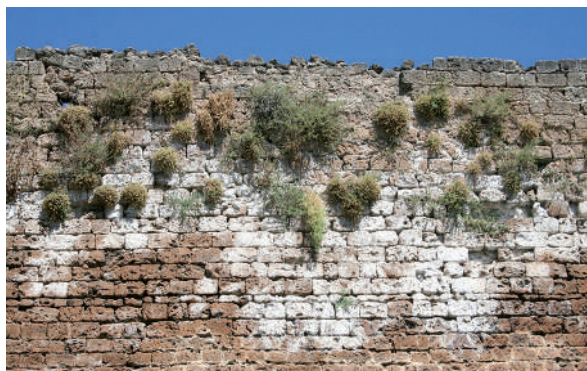
Fig. 25: Lienzo 1, exterior. Ejemplo de afección grave por sales cristalizadas. Fotografía de 2010.

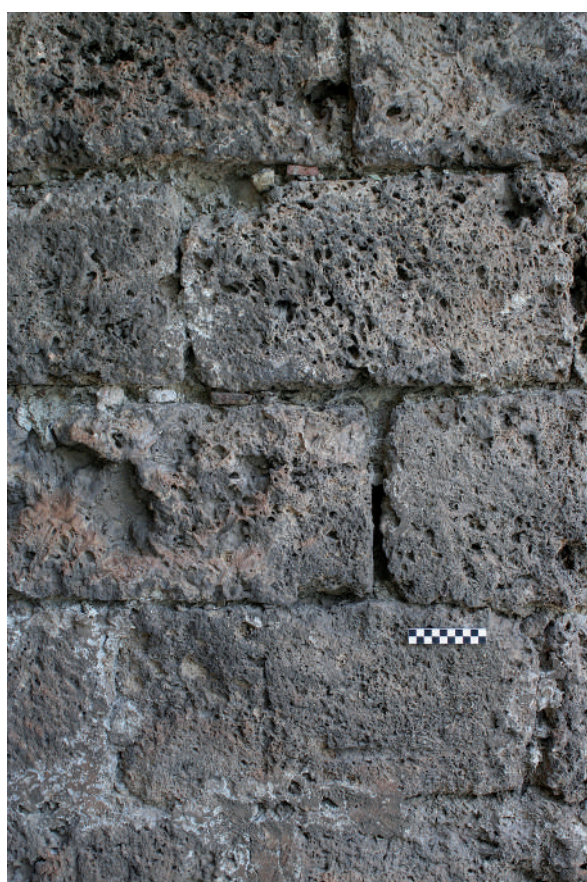
Fig. 37: Ejemplo de estereotomía cuidada en el corte y colocación de la sillería. Originalmente las juntas quedaban desdibujadas por un rejuntado muy ancho que aquí se ha perdido por erosión. Lienzo 2, exterior, a media altura.

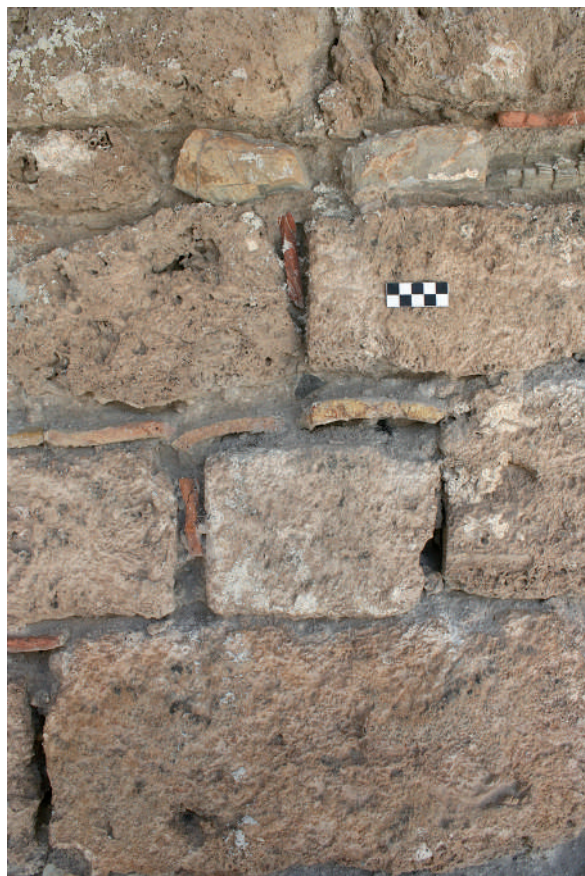
Fig. 38: Ejemplo de estereotomía descuidada en el corte y colocación de la sillería, con desnivelaciones y recalces abundantes. Su empleo estaba destinado a sectores menos visibles de la obra. En todo caso, el rejuntado tendía a regularizar el grosero aspecto original, ahora evidenciado por erosión de los morteros. Lienzo 2, interior, parte superior de la muralla.

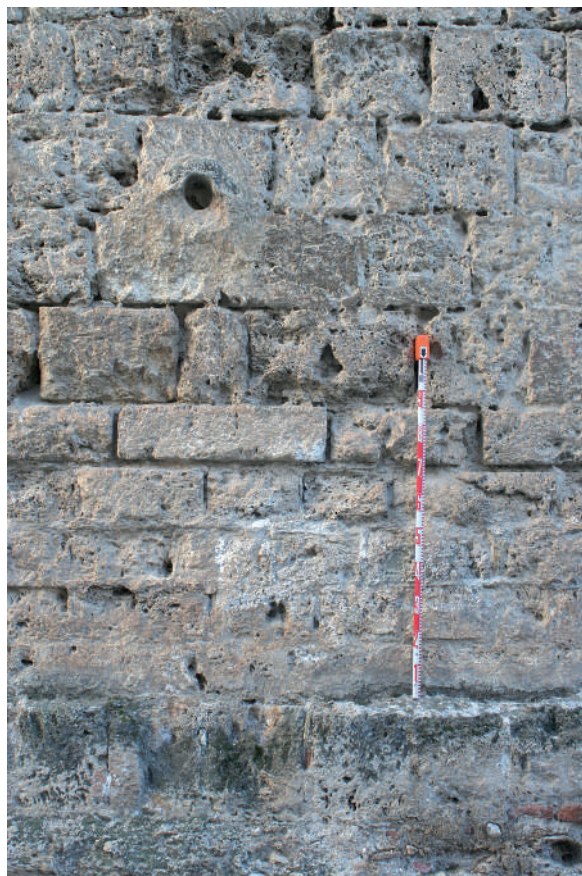
Fig. 41: Las cinco hiladas inferiores de las murallas y torres del sector intervenido están conformadas por sillería colocada por la tabla, y no por el canto, que es el estándar constructivo. Torre 3, lado c.

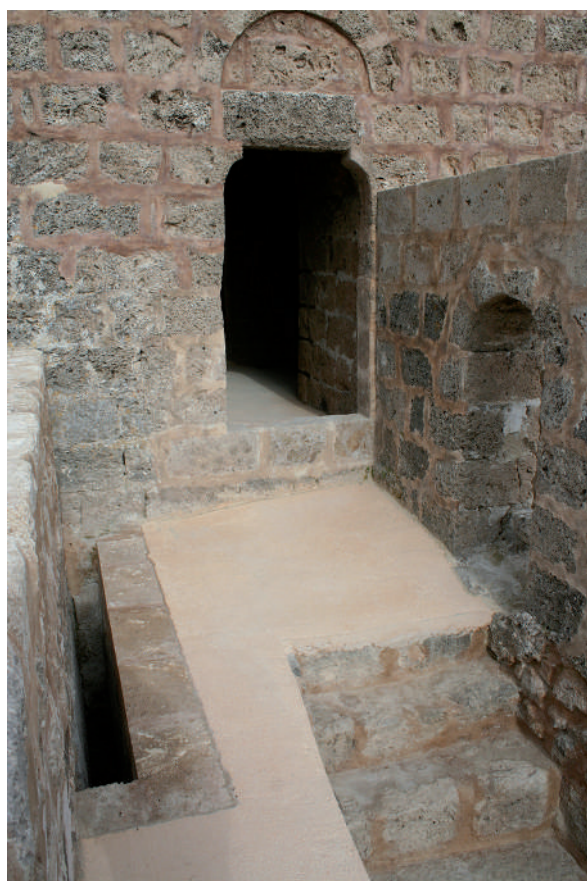
Fig. 50: Acceso a la Torre 2 desde el adarve del Lienzo 1, con mortaja del rastrillo (izquierda), acceso a la ladronera (derecha) y un tramo de la escalera doble del acceso directo desde el interior de la fortificación. Estado final previo a la instalación de protecciones de seguridad. Se puede observar la entrada muy elevada al interior de la torre y la pendiente del pavimento del adarve, reflejo del medieval infrayacente.

3) *Entorno de la entrada a la Torre 2.* La actuación de 2019 no ha hecho sino corroborar los datos generales ya aportados en 2002 en un sector en el que confluyen el acceso a la Torre 2, la ladronera y el rastrillo (CARMONA, LUNA y MORENO, 2003: 121-122ss), por lo que no insistiremos más en ello (Fig. 50).

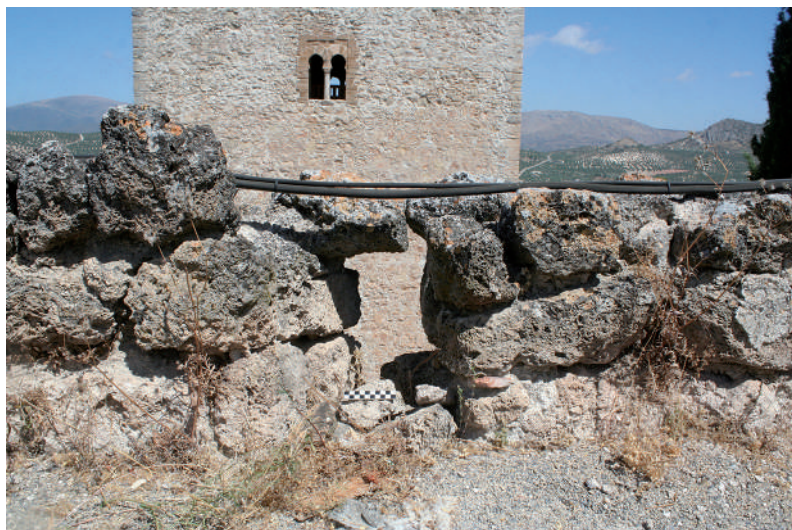
Fig. 55: Lienzo 1, paradós, aspillera 2. Es la mejor conservada de este paradós, con parte de la bovedita de cubierta. Estado previo a la intervención.

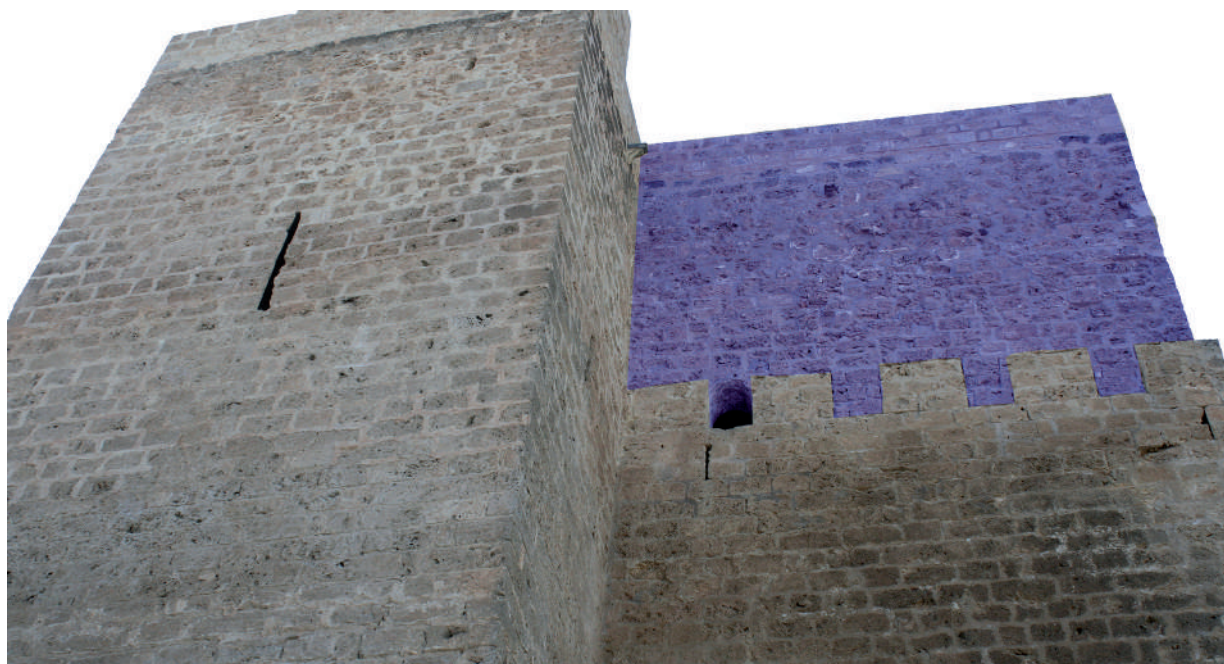
Fig. 56: Ampliación de la Torre 3, marcada en color, que monta sobre el Lienzo 3 y fosiliza cinco merlones originales medievales, parapeto completo y dos aspilleras.

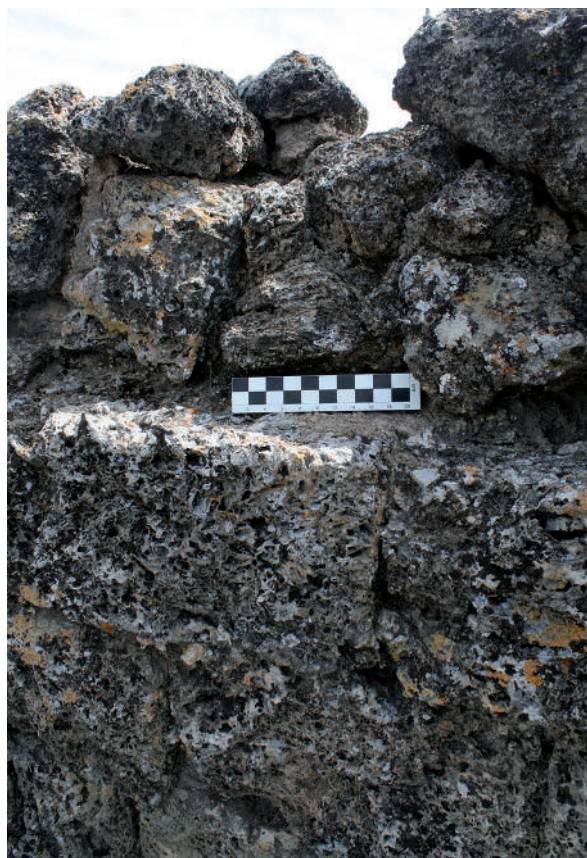
Fig. 59: Torre 2, lado a (exterior), terraza. Ejemplo de interfaces de destrucción del parapeto original fundacional (sillería) y recrecido postmedieval con estructura de mala calidad (mampostería).

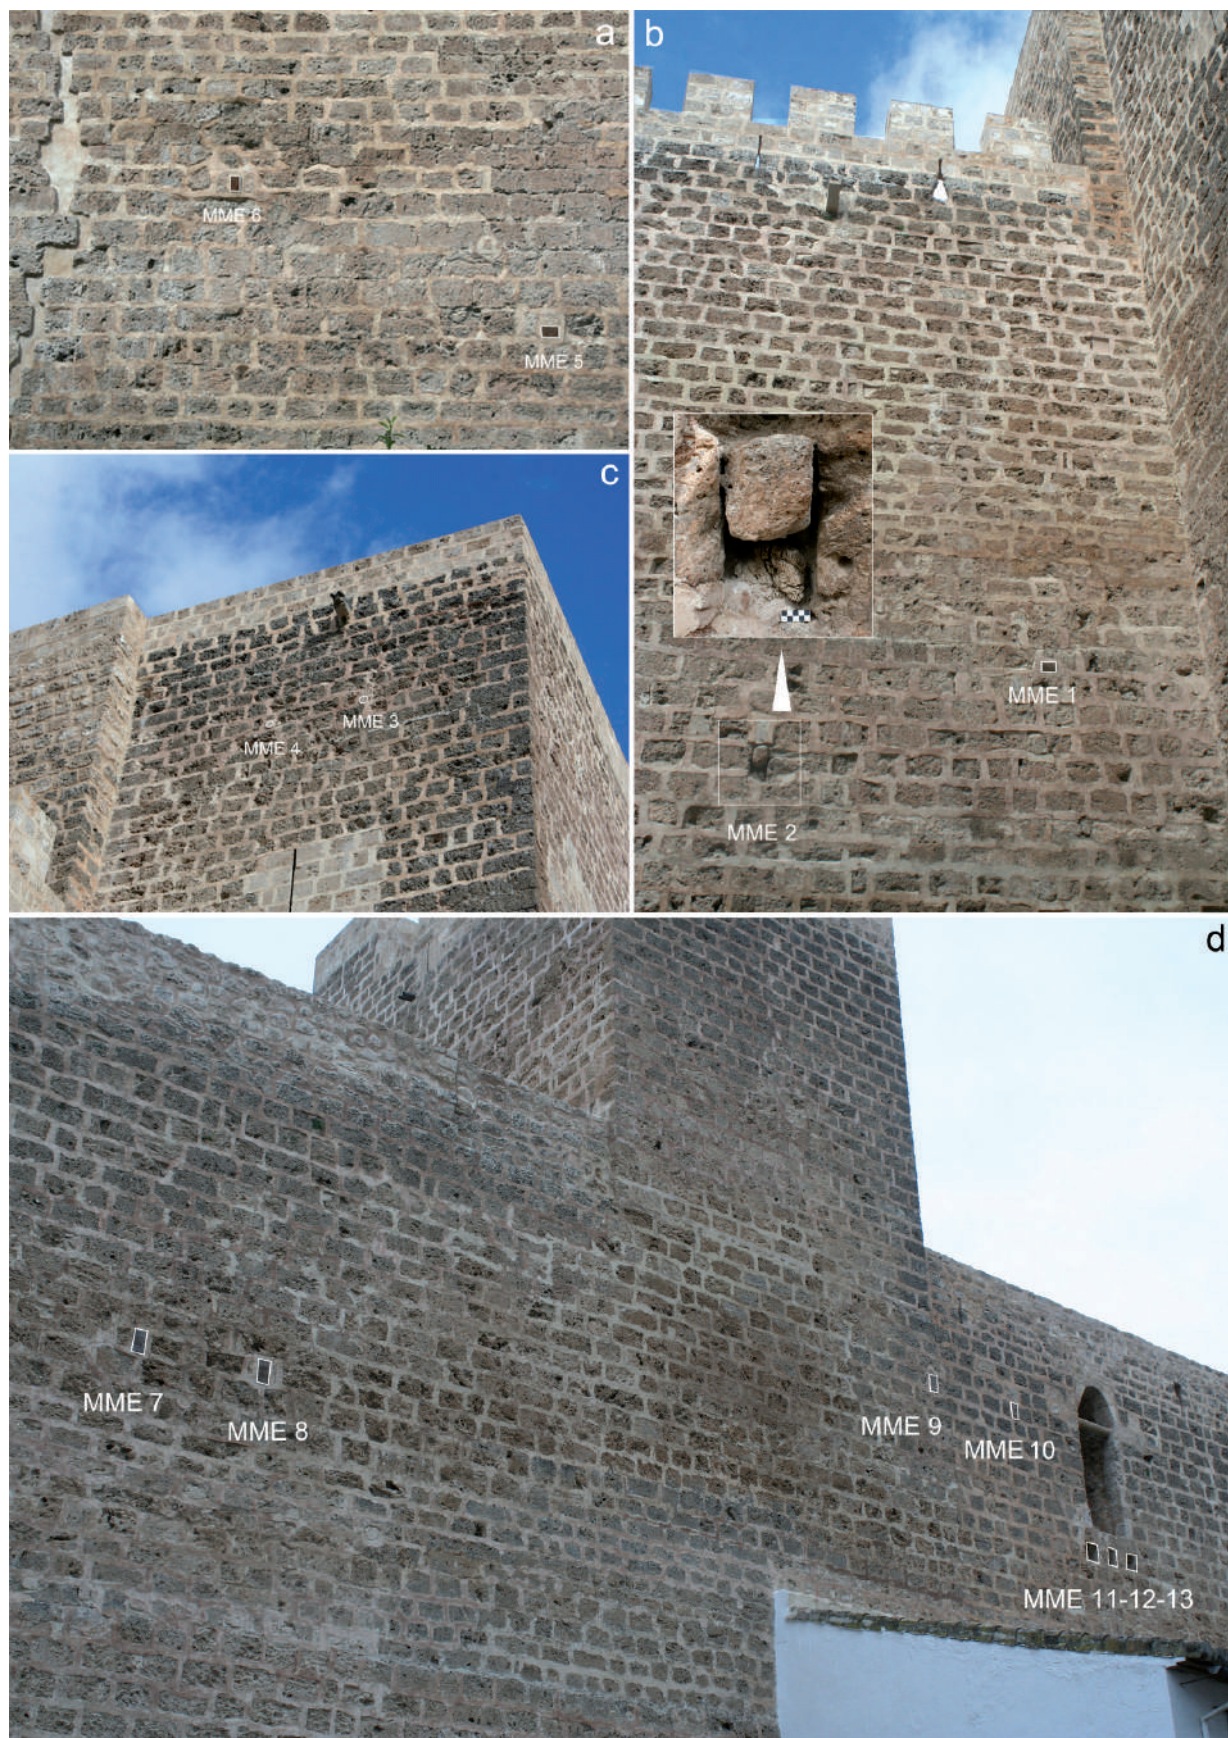
Fig. 61: Localización de MME (Mechinales y Maderas estructurales): (a) MME 5 y MME 6 [Lienzo 1, exterior]; (b) MME 1 y MME 2 [Lienzo 2, exterior]. La flecha indica un detalle de MME 2 con la madera datada por radiocarbono; (c) MME 3 y MME 4 [Torre 3, lado a]; (d) de MME 7 a MME 13 [Lienzo 2, interior; Lienzo 1, interior].

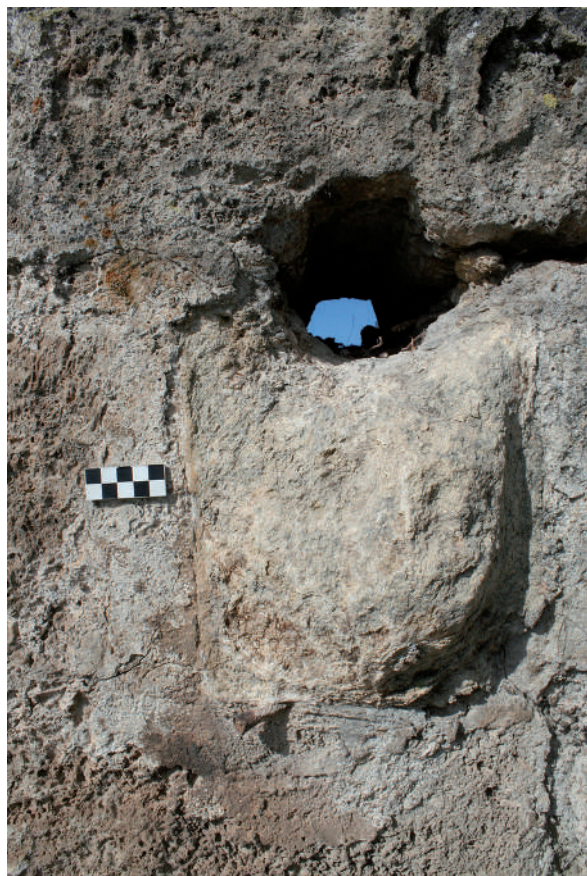
Fig. 65: Torre 2, lado c, exterior. Gárgola. Obsérvese el proyectil impactado en el ángulo inferior izquierdo.

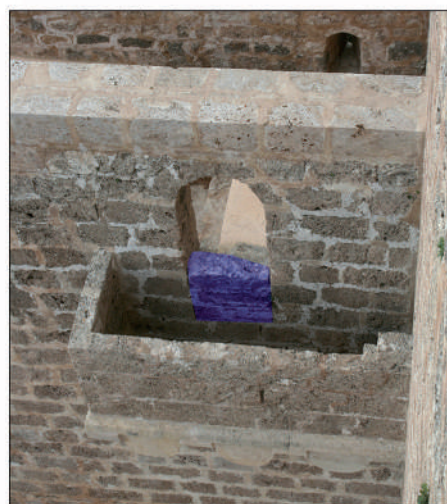
Fig. 73: *Ladronera (Lienzo 1). Secciones proyectadas con indicación de las dos fases constructivas documentadas (A y B). En la fotografía derecha la refacción correspondiente a la Fase B está señalada en color.*

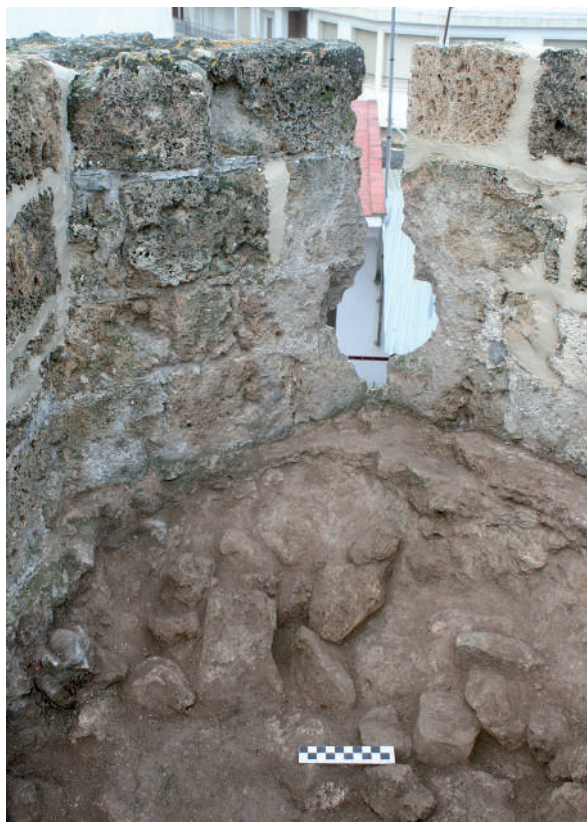
Fig. 82: Torre 1. Cámara de tiro D en proceso de reexcavación y limpieza. Se observa el acondicionamiento pirobalístico de la aspillera, la plataforma original parcialmente desmantelada y restos de dos pavimentos superpuestos, el original fundacional, de cal, y otro de yeso postmedieval.

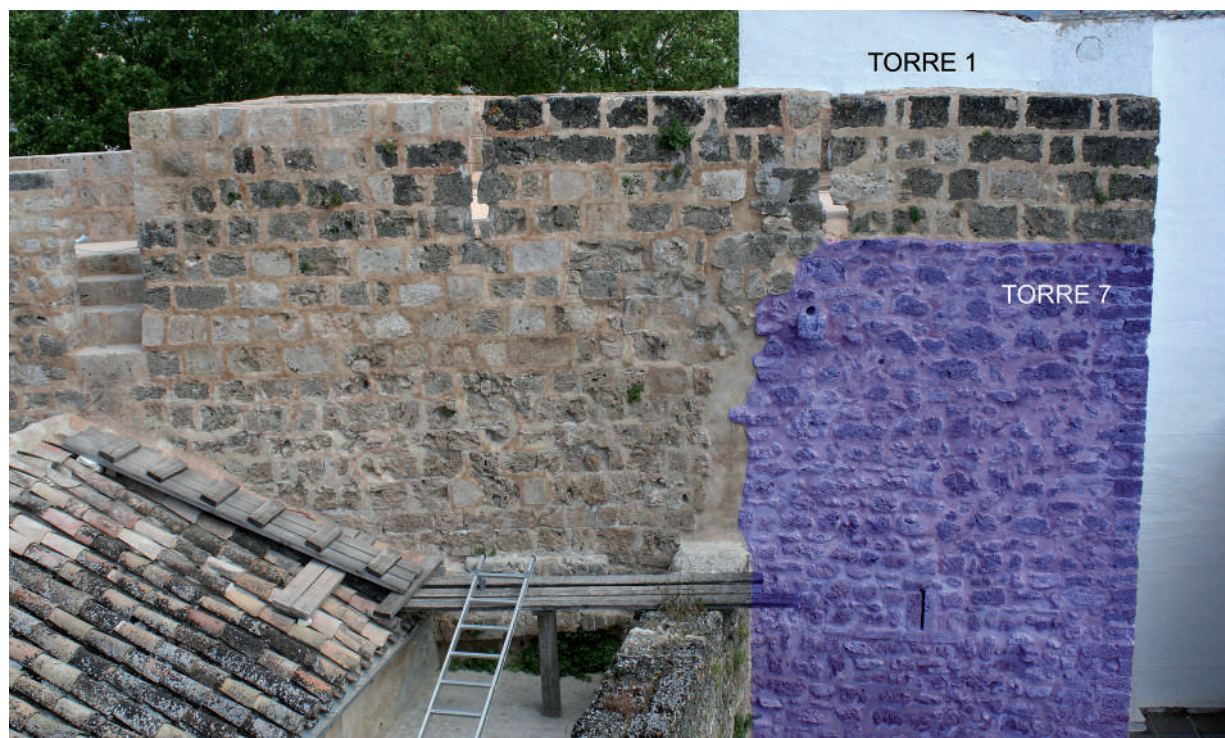
Fig. 83: Relación estratigráfica muraria entre la Torre 1 y la Torre 7, parcialmente parasitada por la primera. En primer término, el adarve del Lienzo 8, a una cota sensiblemente inferior (c. -386 cm) a la del adarve del Lienzo 1.

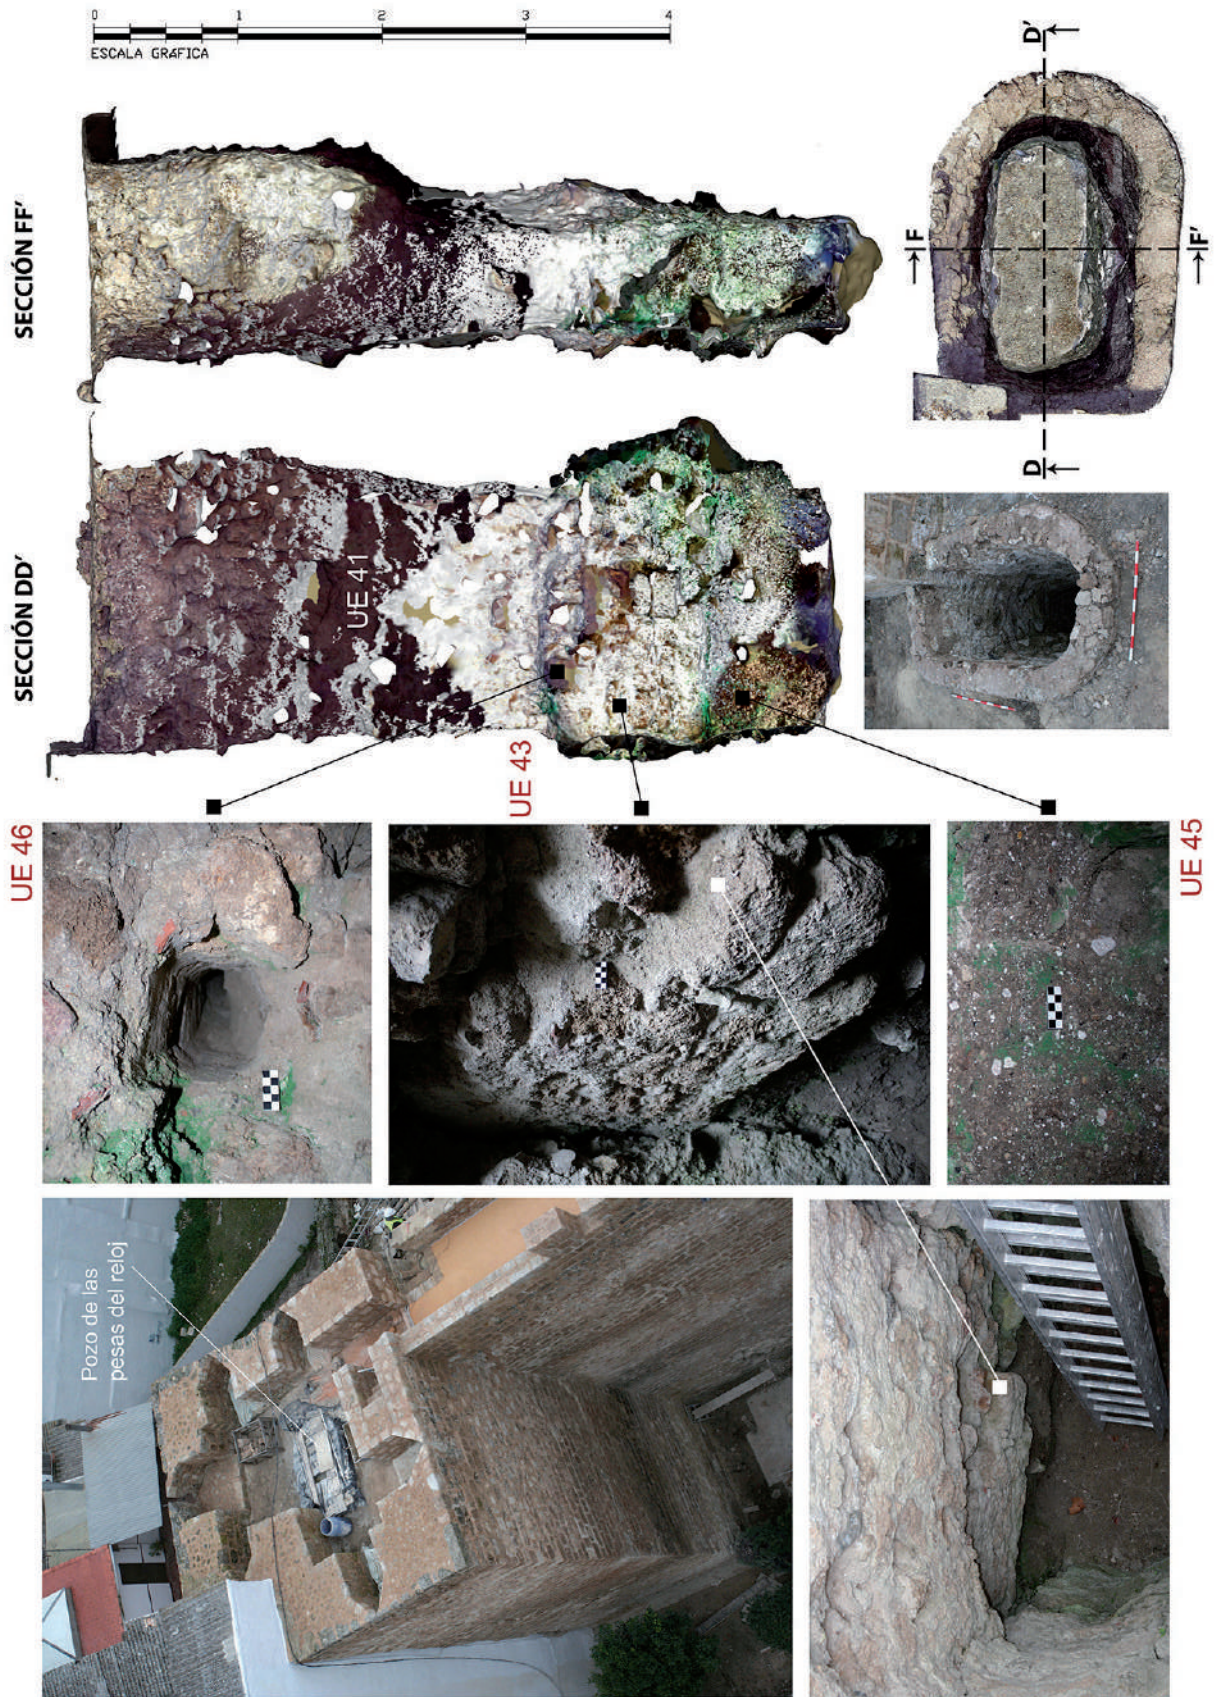
Fig. 84: Resultado del escaneado láser 3D del pozo de las pesas del reloj (siglo XVIII) de la Torre 1, con la aportación del registro arqueológico medieval de interés exhumado durante la apertura del mismo. (Láser escáner: Diego García Molina / Servicio Municipal de Arqueología).

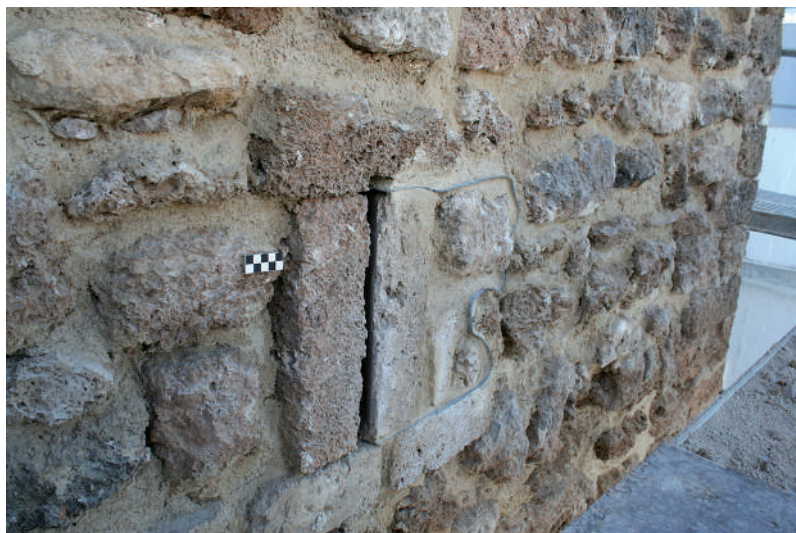
Fig. 85: Torre 7, lado a. Aspillera en proceso de reintegración formal, prueba de la existencia de una cámara interior amortizada durante la construcción de la Torre 1, que la parasita.

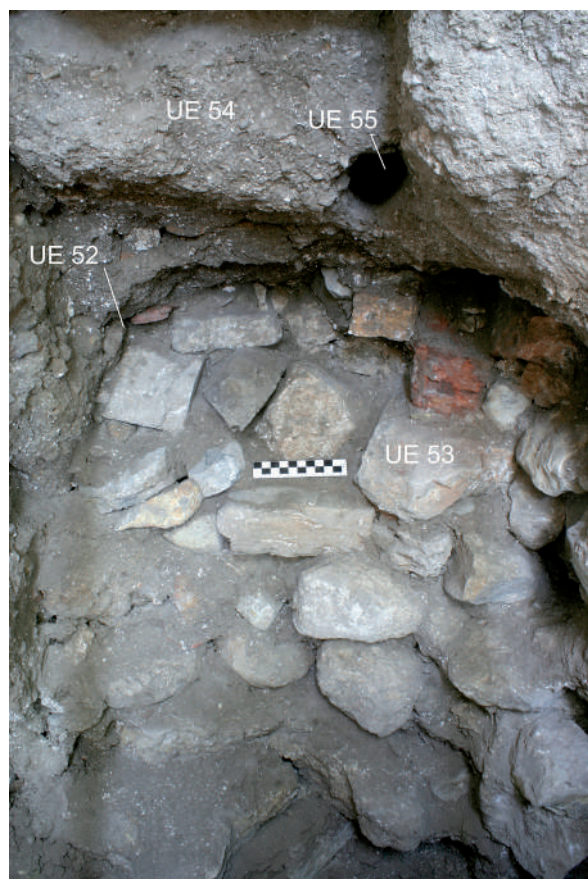
Fig. 119: Torre 1, lado b, base. Identificación de UU.EE. en el minado documentado.

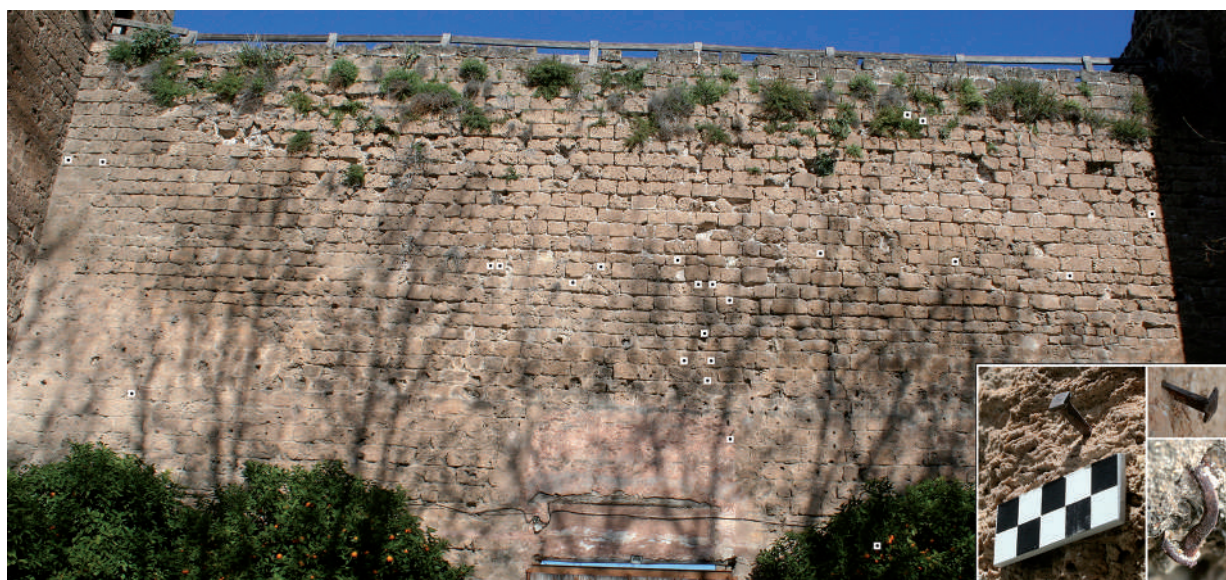
Fig. 128: Dispersión de los clavitos de forja postmedievales localizados en el exterior del Lienzo 2. Sobre imagen anterior a la intervención.
