# Vibración ambiental registrada en una edificación religiosa del siglo XVIII para determinar sus características dinámicas

*Ambient vibration recorded in an 18<sup>th</sup> century religious edification to determine its dynamic features*

Este trabajo presenta el caso de la instrumentación sísmica del templo de Nuestra Señora del Refugio, construido en el siglo XVIII, ubicado en la ciudad de Puebla, México. El templo fue dañado por los sismos de 1864, 1973 y 1999, por lo que ha sido intervenido estructuralmente. Después del sismo de 1999, se registró una vibración ambiental y con un software especializado se procesaron los registros de aceleración para calcular los espectros de Fourier y la Función de Transferencia. A través de los cocientes espectrales en las direcciones horizontales y horizontal sobre vertical, se determinaron las frecuencias y periodos de vibración de algunos elementos estructurales. Posteriormente, se propuso un rango de periodos de vibración estimados en templos coloniales, con los cuales se observó que el porcentaje de periodos de toda la estructura aplicando la técnica Piso/Campo libre que están dentro de ese rango. El cual es mayor para la componente tran

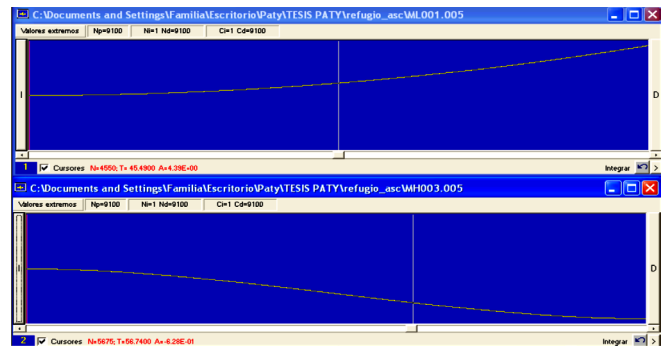
Figura 3. Primera revisión de desplazamientos.

Cada registro de aceleraciones se abre aplicando un delta-t igual a 0.01 corrigiendo la línea base e integrando dos veces para revisar si los desplazamientos son cero o no lo son. La Figura 3 muestra la gráfica obtenida del procedimiento descrito, donde se observa un desequilibrio.

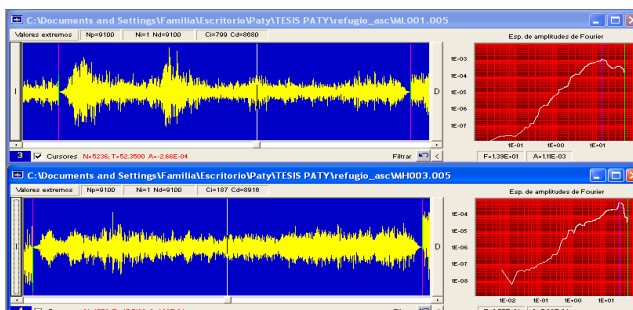
Figura 8. Espectros de Fourier corregidos.

En la Figura 8 se muestran los registros filtrados con un pasabaja a partir de la frecuencia de corte. Posteriormente, se calcularon nuevamente los espectros de Fourier, revisando los desplazamientos y las aceleraciones. En la gráfica se observa que los acelerogramas están en equilibrio y los espectros de Fourier están corregidos. Al integrar dos veces los registros de aceleración corregidos se observa que los desplazamientos fueron cero y los espectros de Fourier idénticos a los anteriores. Las gráficas que se muestran en la Figura 9 representan señales tratadas correctamente. La Figura 10 muestra la historia de aceleraciones, observando que el registro tiene las mismas características que las del original y están listos para calcular la Función de Transferencia.

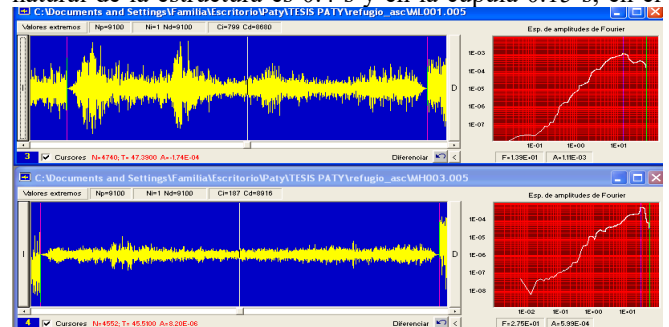
Figura 10. Registros de aceleración corregidos.

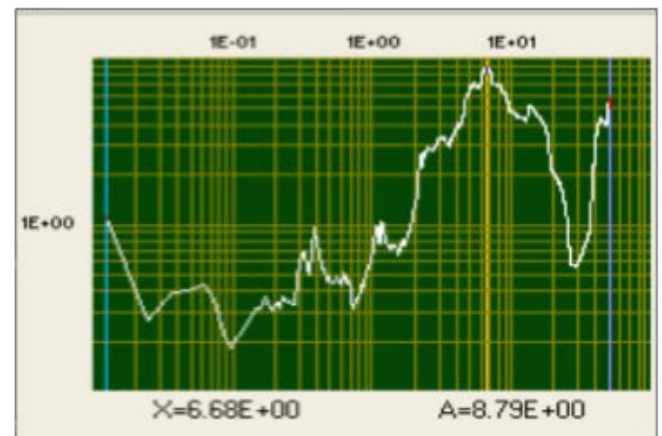
Figura 11. Función de Transferencia de los registros ML001.005/MH003.005.

Con los últimos registros se calculó la Función de Transferencia ML001.005/MH003.005 obteniendo la gráfica de la Figura 11. Cuyo pico más alto representa el valor de la frecuencia natural y posteriormente se calculó el periodo natural. Según la gráfica, la frecuencia fundamental en el tambor de la cúpula principal de los registros almacenados en el canal 5 en la dirección Y (longitudinal) de los disparos 1 y 3, respectivamente, es de 6.68 Hz y el periodo natural de 0.1497 s. En el tambor de la cúpula principal se obtuvieron tres Funciones de Transferencia a través de un disparo sobre la cúpula y tres en campo libre. La frecuencia natural y su correspondiente periodo se obtuvieron con el promedio que se muestra en la Tabla 2.
