INTERVENCIONES EN LA CONSERVACIÓN DE LAS HUELLAS DE DINOSAURIO DE LA RIOJA (ESPAÑA)

Caro Calatayud, S.¹, Pavía Santamaría, S.² y Pérez-Lorente, F.¹

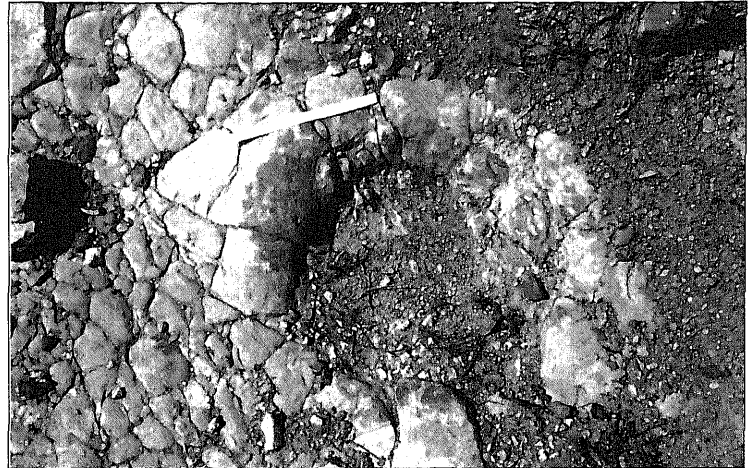
- **Cuarreamiento de la capa.** Se produce (fotografía 3), porque la roca se rompe a partir de fisuras preexistentes que son perpendiculares o subperpendiculares a la estratificación y que son defectos inherentes a la propia piedra.

Fotografía 3. Yacimiento de La Era del Peladillo. Cuarteamiento de la capa.

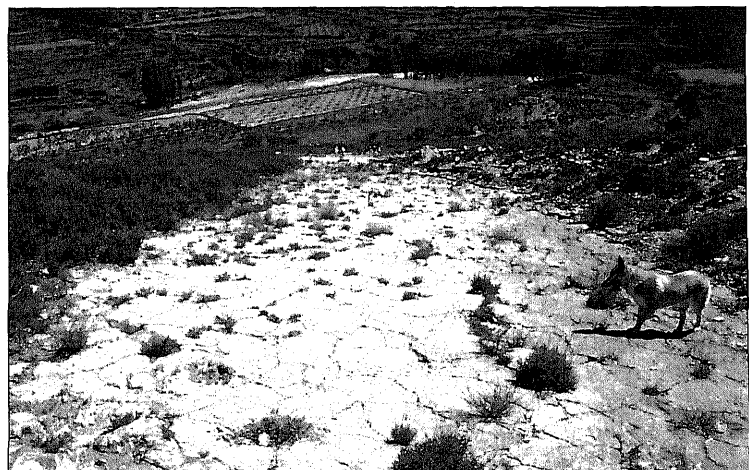
Porque en ellas crecen plantas superiores. Su presencia es otro indicador de alteración. Las raíces, que aprovechan las fisuras o discontinuidades, penetran hacia el interior de la piedra y finalmente provocan que se despeguen y desprendan fragmentos de roca (fotografía 4).

Fotografía 4. Yacimiento de La Era del Peladillo. Plantas superiores que crecen por las grietas del estrato y originan su ruptura.

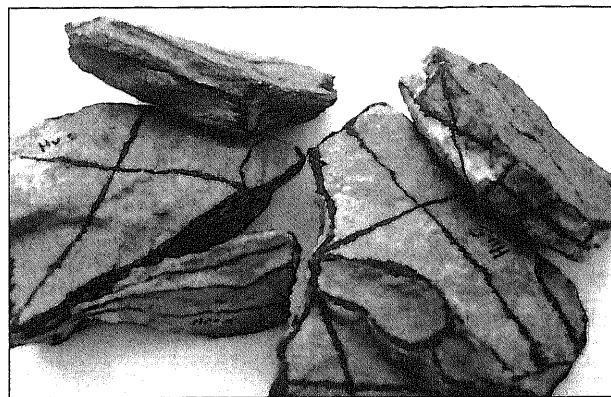
Fotografía 14. Muestras de Peñaportillo restauradas y finalizados los ensayos acelerados. Buen comportamiento de los sistemas piedra-producto. Los ciclos de hielo-deshielo no provocaron daños ni en la roca ni en las sustancias incorporadas en su reparación.

Los cambios de humedad, de temperatura y la acción del hielo-deshielo no han modificado la forma de las muestras. No se detectaron desperfectos ni en la piedra ni en los productos. Se conservaron intactos las resinas y el mortero utilizado en su restauración (fotografía 14).

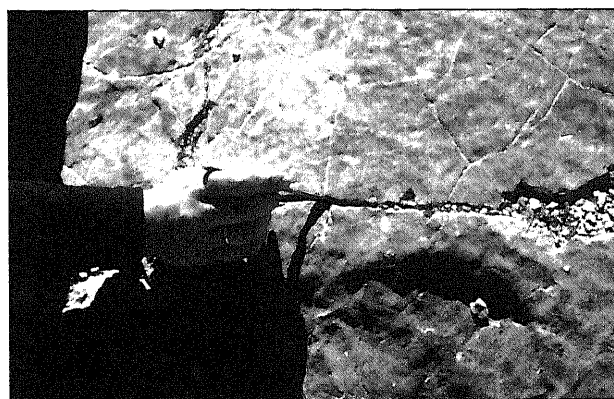
Fotografía 15. Restauración del yacimiento en los campos de trabajo. Limpieza de las grietas.

- 1- Limpieza de las grietas: extracción de las raíces, tierra y material suelto (fotografía 15).
- 2- Relleno de las fisuras con resina inyectada con una jeringuilla (fotografía 16).
- 3- Sellado de las fisuras con el mortero de restauración aplicado con una espátula (fotografía 17).
- 4- Pegado de fragmentos, utilizando resina y mortero o lechada de cemento según el caso (Pavía et al. 2003). En algunos yacimientos como La Era del Peladillo hay que encajar las piedras como en un rompecabezas (fotografía 18).
