# CAMBIOS EN PAISAJES DE REGADÍO TRADICIONAL ALIMENTADOS POR CURSOS TEMPORALES DE AGUA EN LA REGIÓN DE MURCIA: RAMBLA DE PEREA

## CHANGES IN TRADITIONAL IRRIGATION LANDSCAPES FED BY TEMPORARY WATER COURSES IN THE REGION OF MURCIA: RAMBLA DE PEREA

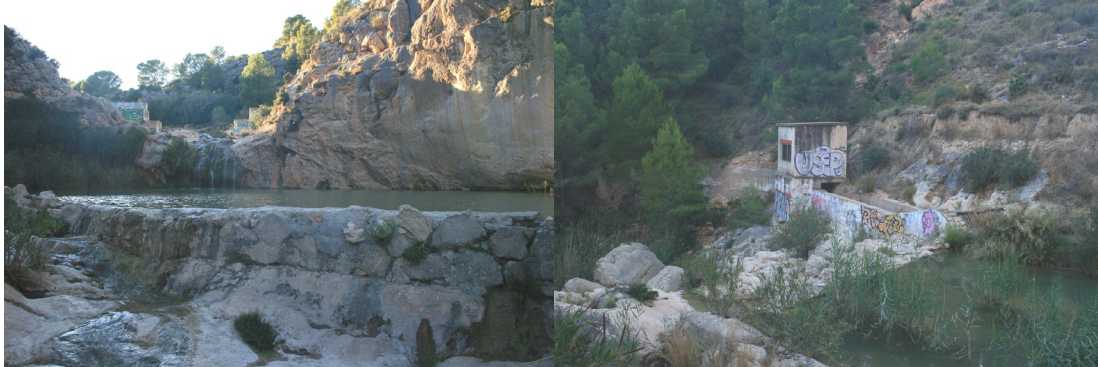
La rambla de Perea es, en su tramo inicial, un curso de aguas perennes, dependiente eso sí, de un manantial de aguas variables. Unos dos kilómetros aguas abajo del nacimiento se construyeron dos presas o azudes, que dieron lugar a un paraje de singular belleza, pero cuya finalidad era derivar el agua para poner en regadío parcelas agrícolas (Figura 1).

*Figura 1. Presas y tomas de agua en Rambla de Perea (Región de Murcia)*

Así, la primera presa servía para derivar el agua hacia la margen izquierda del cauce, mientras que otra situada unos metros más abajo, conducía el agua hacia la margen derecha, controlada por un partididor. De cada acequia principal, existían derivaciones que llevaban el agua a los cultivos situados en las áreas más llanas del valle. El sistema hidráulico funcionaba por gravedad, y se completaba con pequeñas balsas de almacenamiento, utilizadas para la gestión del riego de los diferentes parajes (Figura 2).

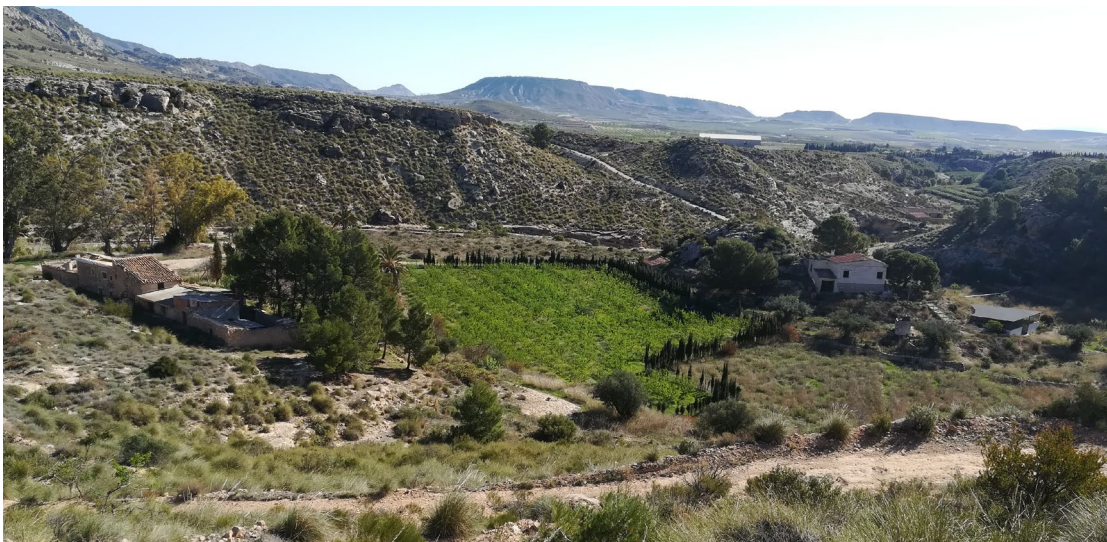
Junto al sistema de conducción de agua, las áreas de cultivo tradicional presentaban una estructura de abancalamientos y terrazas que ayudaban a retener el agua de lluvia y minimizar el riesgo de erosión. De este modo, existía una organización del territorio mediante técnicas hidráulicas como el escalonado de las parcelas, la construcción de sangradores, aterrazamientos e, incluso, depósitos que captaban el agua durante periodos de intensas lluvias a través de aljibes y balsas (Hernández y Morales, 2013). Esta fisonomía histórica ha estado en funcionamiento hasta bien entrada la segunda mitad del siglo XX, con un poblamiento de carácter rural, donde además del cultivo, también se daban otras actividades agrarias como el pastoreo, cuyo reflejo ha llegado hasta nuestros días en los restos de corrales que se ubicaban en los recodos y cuevas naturales de los barrancos, donde se guardaban numerosas cabezas de ganado (Figura 3).

Figura 3. Paisaje agrario tradicional en rambla de Perea, donde sobresalen caseríos y corrales externos, así como antiguos espacios agrícolas, hoy abandonados. Entre medias, una parcela con nuevo sistema de riego a goteo

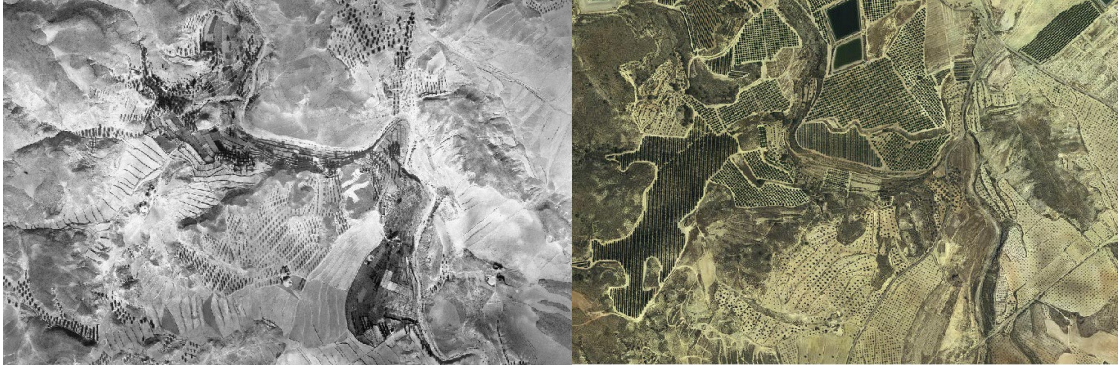
En este proceso se pueden observar tres situaciones diferenciadas, como son: a) el abandono de las parcelas menos productivas, b) la configuración de nuevos regadíos en antiguos secanos o espacios de monte, y c) la transformación de la estructura de aquellas parcelas que tenían cultivos tradicionales (Figura 4).

Figura 4. Evolución del espacio de cultivo situado en Rambla de Perea (Región de Murcia) entre los años 1928 y 2016, donde se observa la nueva estructura parcelaria adaptada al riego a demanda

Respecto al primer grupo, el abandono de parcelas responde a su mayor dificultad para su transformación debido a la complejidad de mecanización y adaptación al sistema de riego, además de encontrarse en espacios escarpados o en la orilla del cauce. En estos lugares son todavía visibles infraestructuras de un antiguo patrimonio hidráulico, como canales, balsas de riego o una estructura abancalada, donde la vegetación natural se va apoderando progresivamente del paisaje configurado.

En otras parcelas donde se implementó un arcaico regadío, sin embargo, se ha producido una transformación de su fisonomía tradicional, agrupándose diversos bancales en propiedades de mayor extensión, con nuevas plantaciones de cítricos (naranja y limonero, principalmente), de estructura alineada, con la instalación de mangueras para riego por goteo y la configuración de calles entre árboles, con el espacio suficiente para mejorar los procesos de tratamiento y recolección y donde puedan operar pequeños tractores.

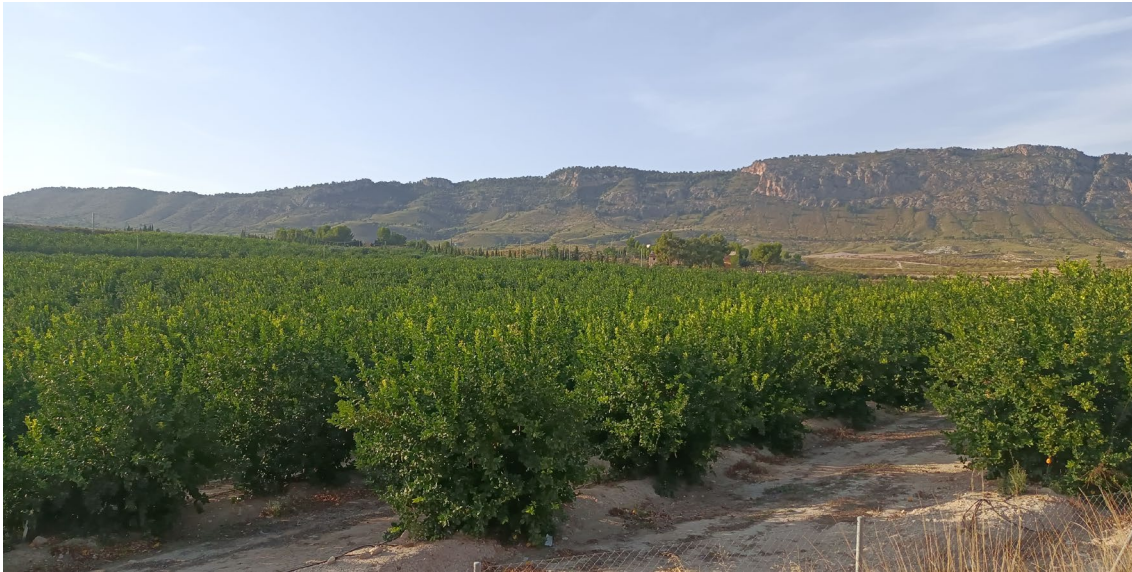
Esta misma fisonomía se repite en parcelas de nuevos regadíos, instaladas en antiguos espacios de secano. Esta configuración presenta la construcción de balsas de riego de mayor capacidad, instaladas en lugares más elevados y fuera del valle, y que permiten llevar el agua por gravedad hacia las nuevas parcelas, así como satisfacer las demandas de las áreas de riego tradicional (Figura 5).

*Figura 5. Nuevas plantaciones de limonero con riego localizado, situada en antiguos espacios de regadío tradicional, cerca de la rambla de Perea*
