Estratigrafía pictórica sobre un balcón barroco: Mariaka Etxeko, Bergara...

Elementos férricos del balcón, reja de antepecho, pasamanos, frisos de cornisa y faldón, parrilla de base y sostenientes.

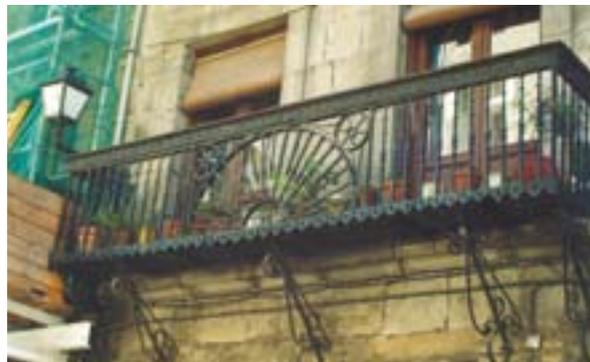
Figura 1. Vista general del balcón

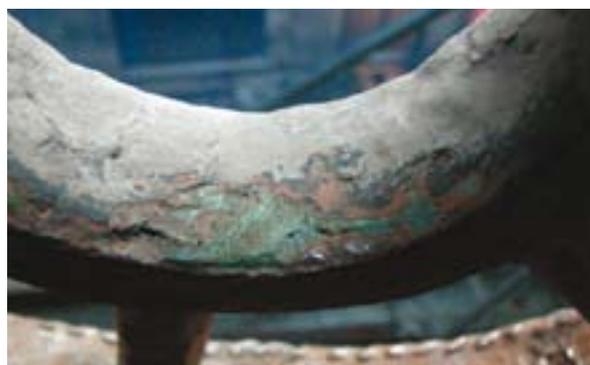
Fig. 2. apariencia original de las capas

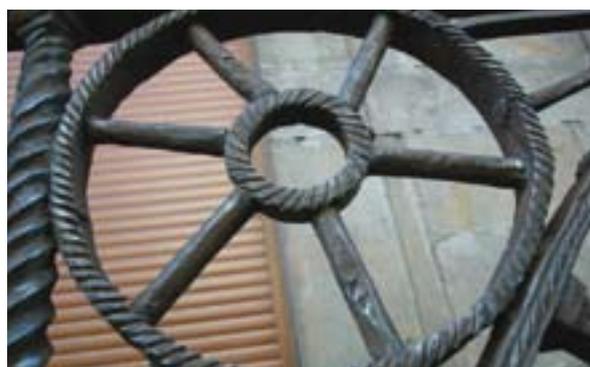
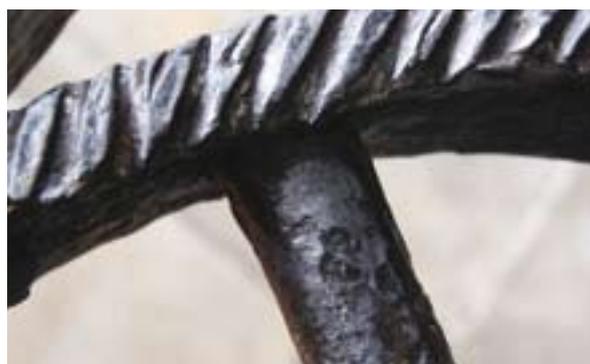
Fig. 3 y 4. Detalle del cincelado de la calle central sin las capas de pintura y corrosión.

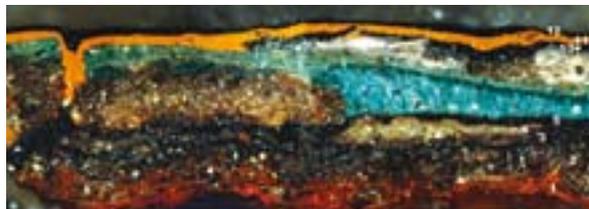
Figura 4.- Imagen obtenida al microscopio óptico de la sección transversal de la micromuestra N° 1 (objetivo MPlan 20 X / 0,40). El orden numérico que se indica es el que aparece en la tabla correspondiente.

2/ Se puede apreciar con nitidez en la figura 1, como penetra la capa de minio hacia el interior de la micromuestra a través una fractura vertical

Capa	Color	Espesor (mm)	Pigmentos / cargas	Observaciones
12	negro	70	carbón vegetal, blanco de bario (b. p.), sílice (m. b. p.) , yeso (m. b. p.)	capa de pintura
11	anaranjado	100	minio, blanco de bario (b. p.), yeso (b. p.)	capa de pintura ²
10	gris oscuro	50	carbón vegetal, blanco de bario (b. p.), sílice (m. b. p.), yeso (m. b. p.)	restos de suciedad y sales
9	blanquecino	0 – 150	yeso, tierras ³ (m. b. p.)	capa de pintura
8	verde	70 – 150	blanco de bario, verde esmeralda, blanco de plomo, blanco de cinc (b. p.), verde de cromo (m. b. p.), carbonato cálcico magnésico (m. b. p.)	capa de pintura
7	pardo	0 – 450	tierras, carbonato cálcico, blanco de bario, blanco de plomo, blanco de cinc (b. p.), yeso (b. p.), carbón vegetal (b. p.)	capa de pintura
6	azul	0 – 400	azul de Prusia, blanco de bario, blanco de cinc, blanco de plomo, tierras (b. p.), verde esmeralda (m. b. p.), sílice (m. b. p.), carbonato cálcico (m. b. p.), negro de huesos (m. b. p.), yeso (m. b. p.)	capa de pintura

5	negro	40	carbón vegetal, yeso (b. p.)	capa de pintura
4	pardo grisáceo	150	blanco de bario, tierras, blanco de plomo, carbonato cálcico, blanco de cinc (b. p.), carbón vegetal (b. p.) carbón vegetal, yeso (b. p.)	capa de pintura
3	negro	50	carbón vegetal, yeso (b. p.)	capa de pintura
2	pardo	350	tierras, carbonato cálcico, blanco de plomo, blanco de cinc (b. p.), negro de huesos (m. b. p.) , capa de pintura, hierro	capa de pintura
1	pardo rojizo	200	hierro	compuesto de corrosión del soporte de hierro

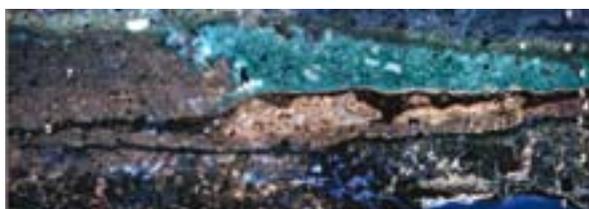
Figura 5.- Imagen obtenida al microscopio óptico de la sección transversal de la micromuestra N° 1 (objetivo MPlan 20 X / 0,40). Imagen obtenida con luz UV.
