Excavaciones en la Alcazaba de Badajoz

(PRIMERA CAMPAÑA, JULIO 1977)

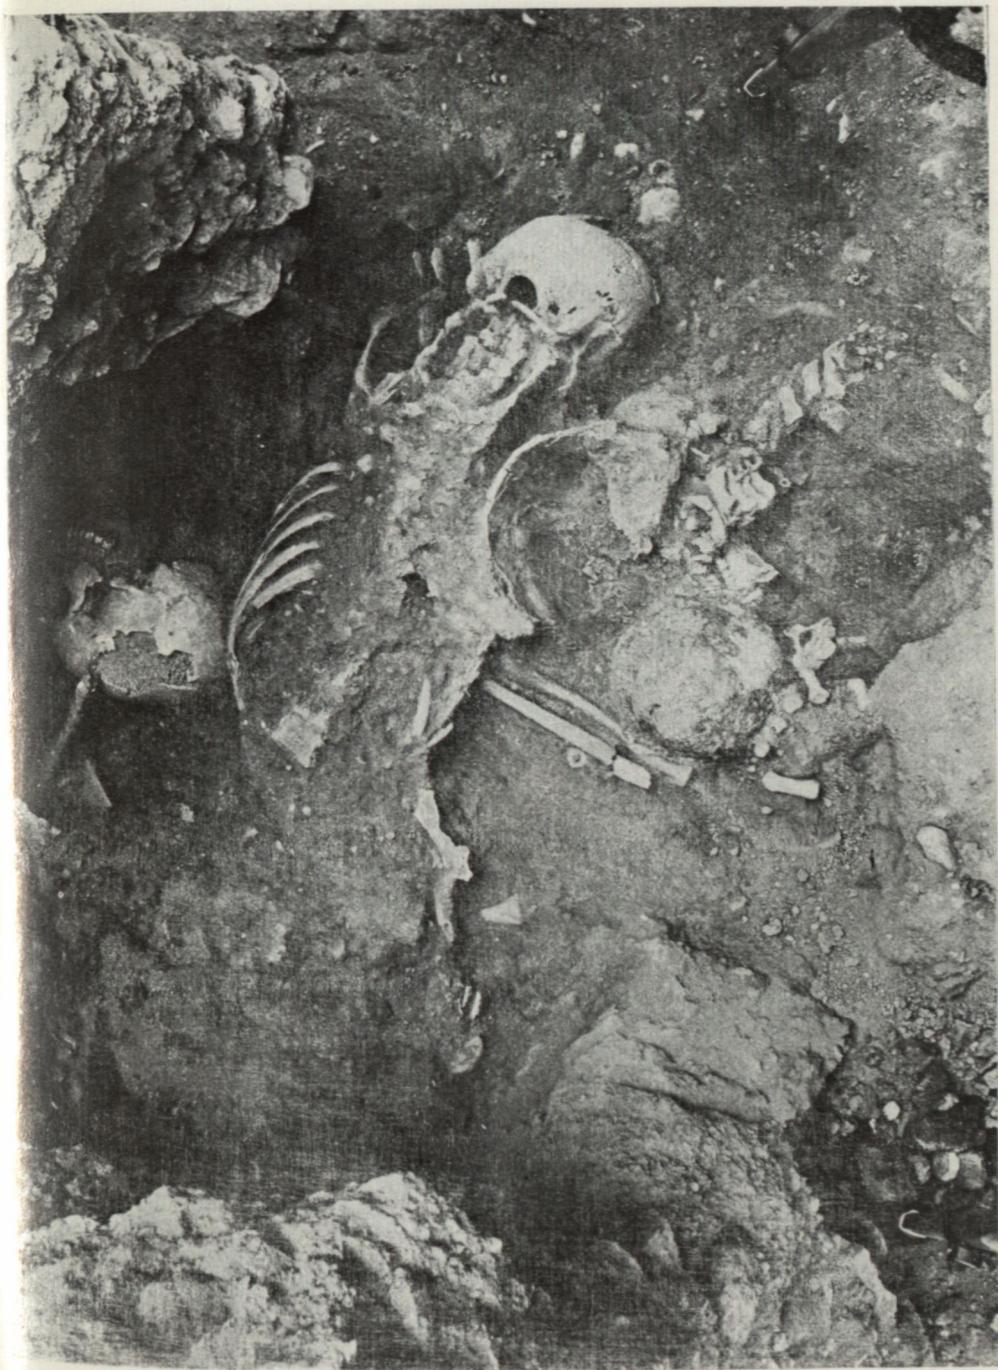
Corte 1.—Detalle de los restos humanos.

A 40 cm. por debajo de la atarjea los restos de varios soldados aparecieron entremezclados con las piezas metálicas —hebillas, botones, chapas, munición de mosquetes, etc.— de sus uniformes, junto a varios bolaños de artillería (5). La disposición de los cadáveres hace suponer una colocación accidental; quizás hayamos de pensar, más que en una fosa común, en una posición artillera.

asaltada y posteriormente enterrada, sin modificar la posición original de los cadáveres. Esta suposición parece corroborarla la colocación de los objetos metálicos mencionados con respecto a los esqueletos y la de éstos con respecto a los proyectiles de artillería (Lám. 2).

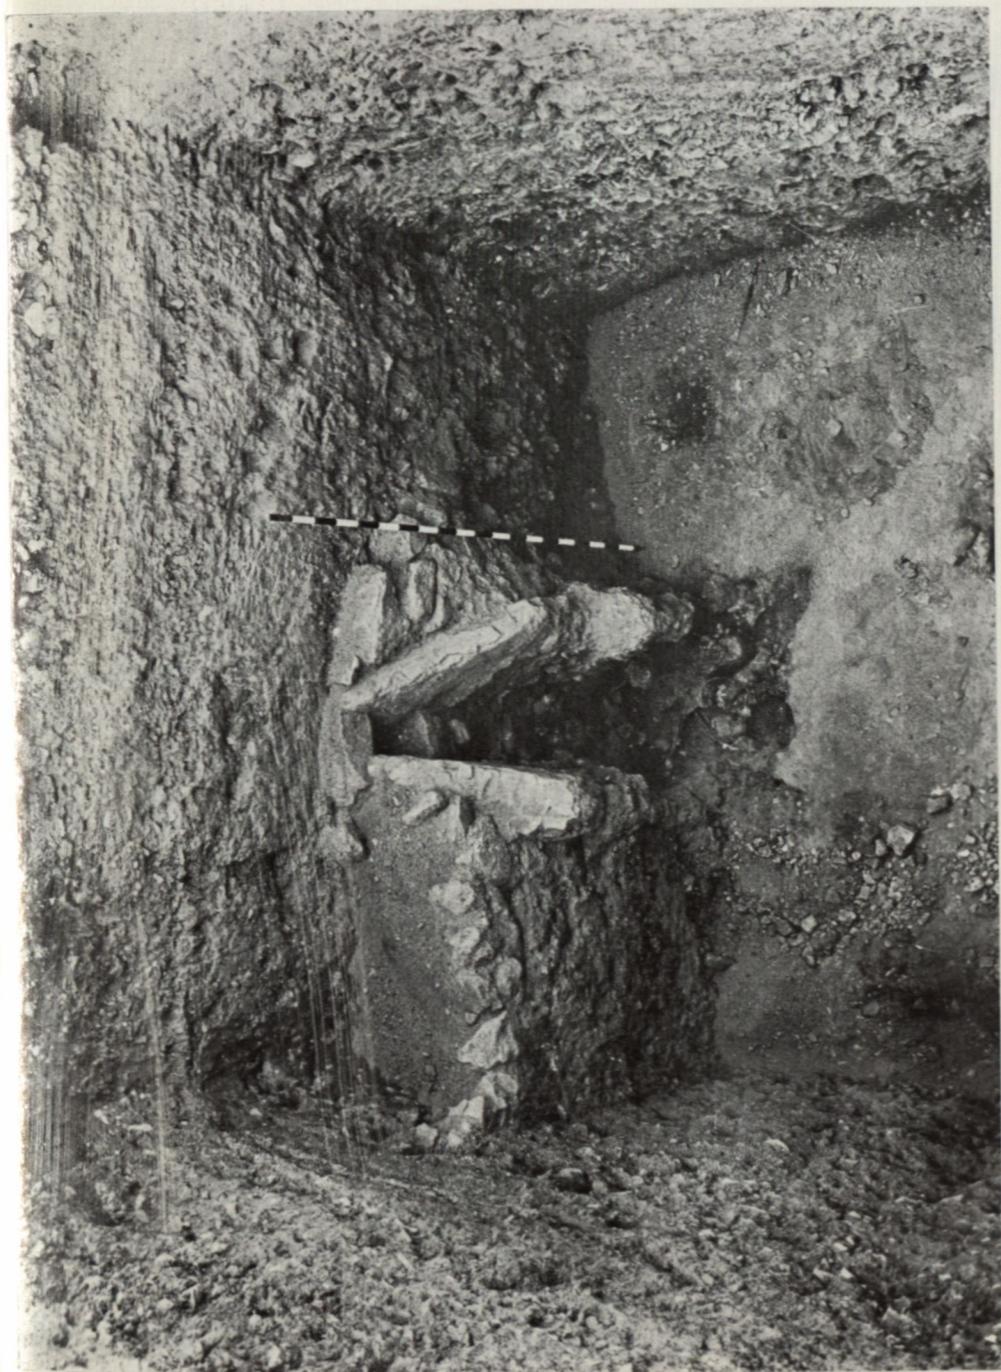
Corte 1. - Perfil sur y boca de la atarjea.

Bajo éste, por debajo de un segundo estrato de relleno, a una profundidad de 2,10 m. apareció la parte inferior de un muro del que sólo se conserva la última hilada, formada por piedras de mediano tamaño, asentadas a hueso, en el centro del cual se abre una atarjea de 20 × 20 cm. de vano, con los lados de piedra enlucida y colocada formando derrame en dirección Norte (Lám. 1).

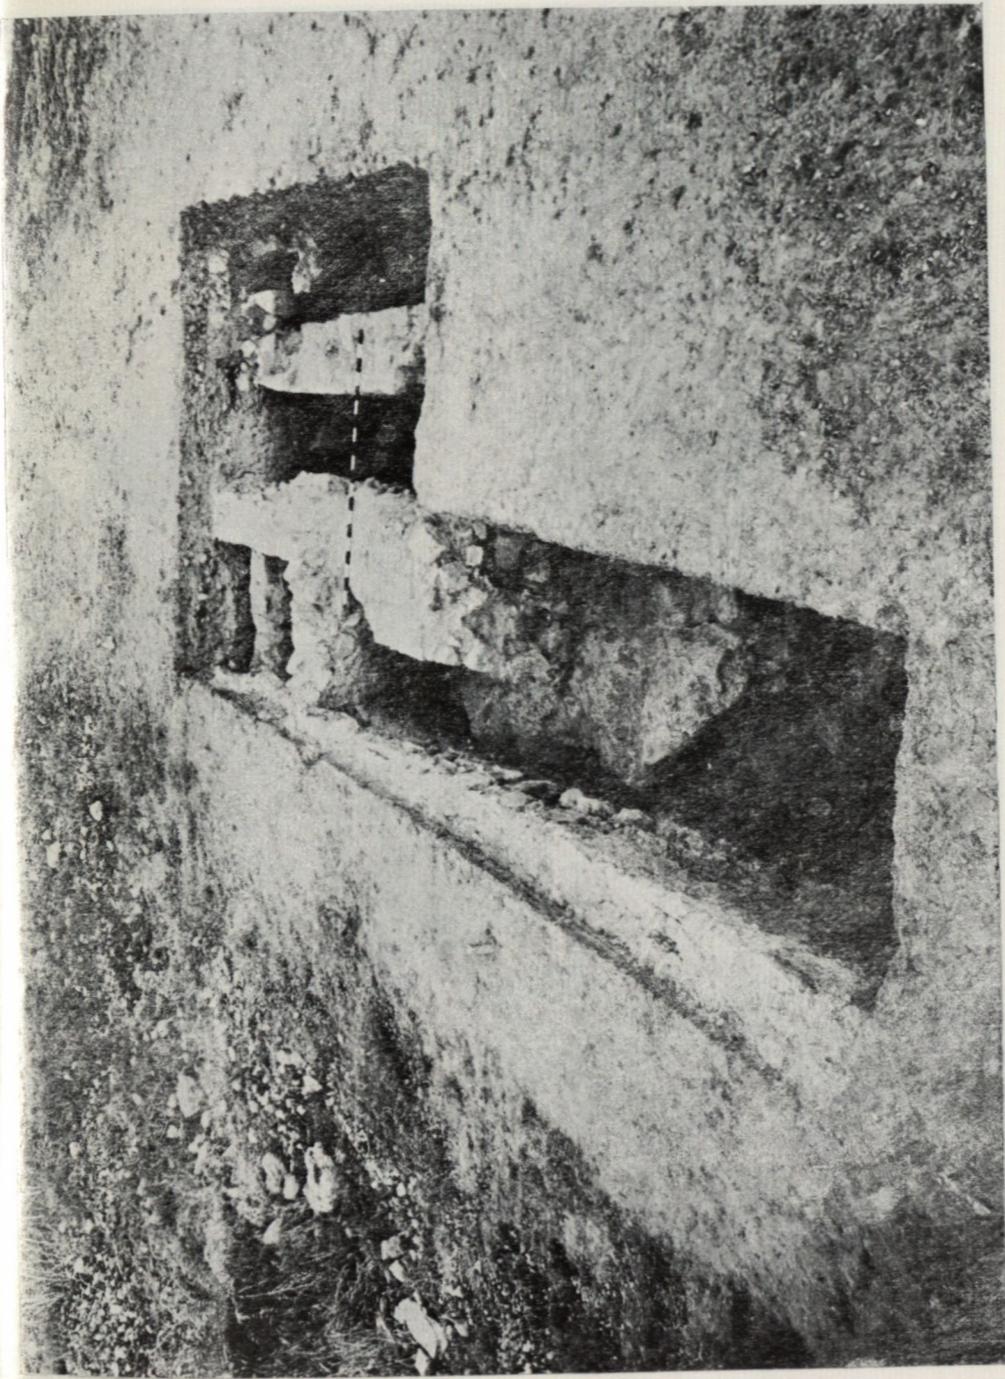
Corte 6 y 6a. - Vista general desde el Oeste.

En los tres casos aparecieron toda una serie de muros de piedra, muy entrecruzados y acusando diferente cronología en los cortes 6 y 6a (Láms. 3 y 4).

Exactamente en la esquina formada por uno de los muros del corte 6a y el perfil oriental de éste apareció, cuando sólo faltaban horas para finalizar los trabajos de excavación, la boca de lo que parece ser un aljibe labrado en la roca viva, completamente relleno de tierra y cerámica, que hubo de dejarse intocado hasta mejor ocasión, dado, por una parte, el momento de su hallazgo y, por otra, la complejidad de su vaciado, puesto que la boca se halla parcialmente cubierta por el mencionado muro y por el perfil del corte. Sólo la ampliación de éste y el levantamiento de aquél posibilitarán su adecuado estudio.

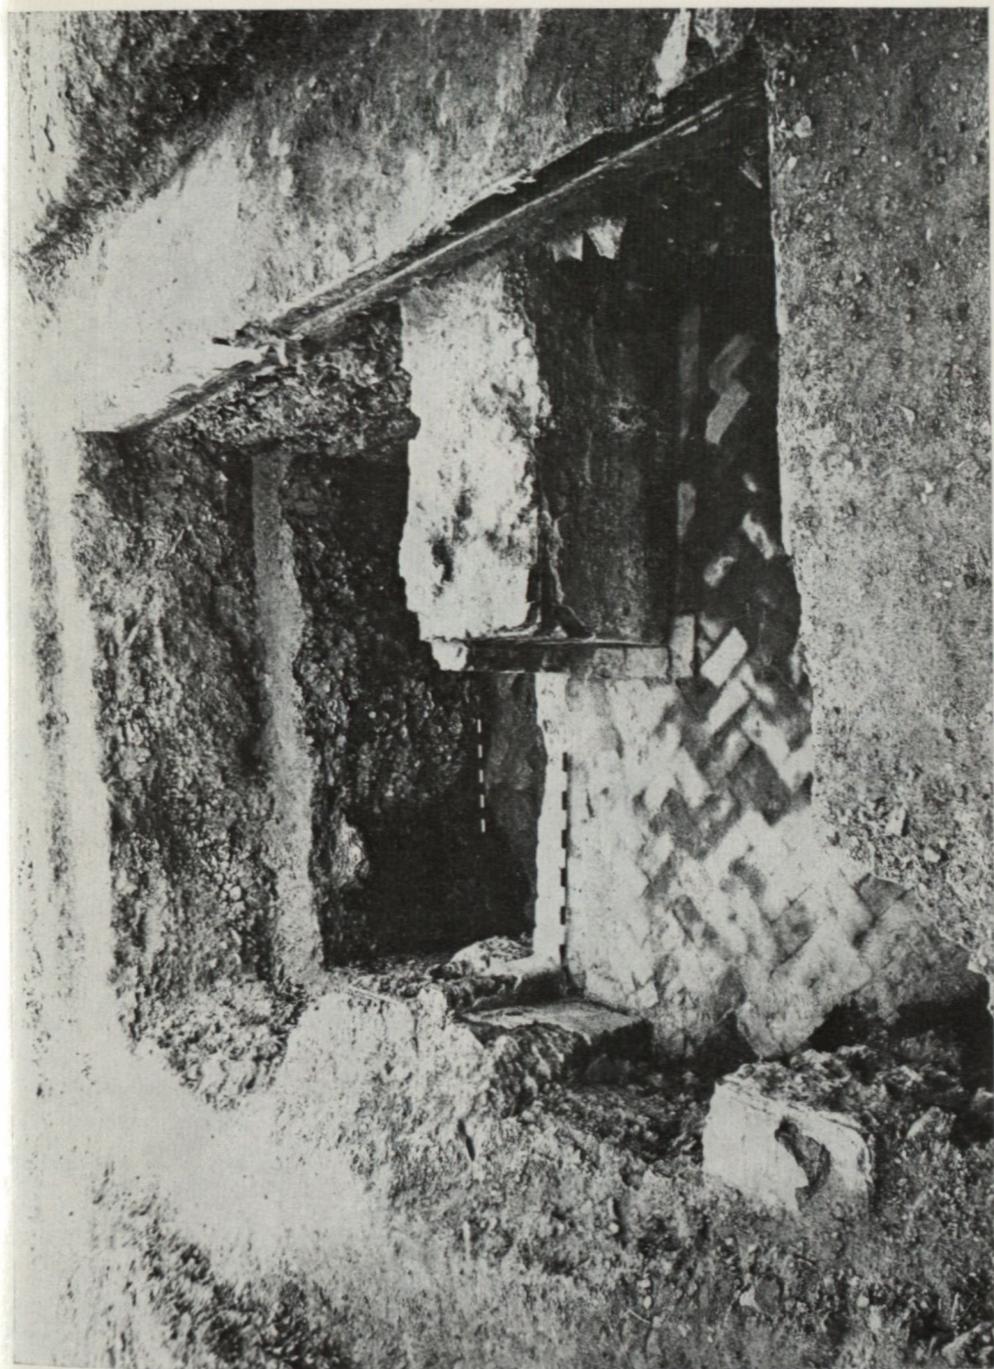
Corte 4. - Vista general desde el Sur.

A 1,28 m. por debajo de la superficie del suelo quedó el descubierto la parte superior de un muro de ladrillo de 1,25 m. de anchura que limita el vano de una puerta, a la par con el extremo de otro de iguales características visible en el perfil Oeste del corte. Al ángulo septentrional de ambos muros están adosadas sendas jambas, también de ladrillo, que enmarcan el umbral de una puerta de 2,72 m. de luz. Todo ello estaba enlucido.

A ambos lados del muro y a una profundidad de 1,85 m., por debajo de su parte superior, se descubrió un pavimento de losetas colocadas en espiga, salvo la hilada más cercana al muro, en la que aparecen paralelas a éste, y las del umbral de la puerta, perpendiculares (Lám. 5).

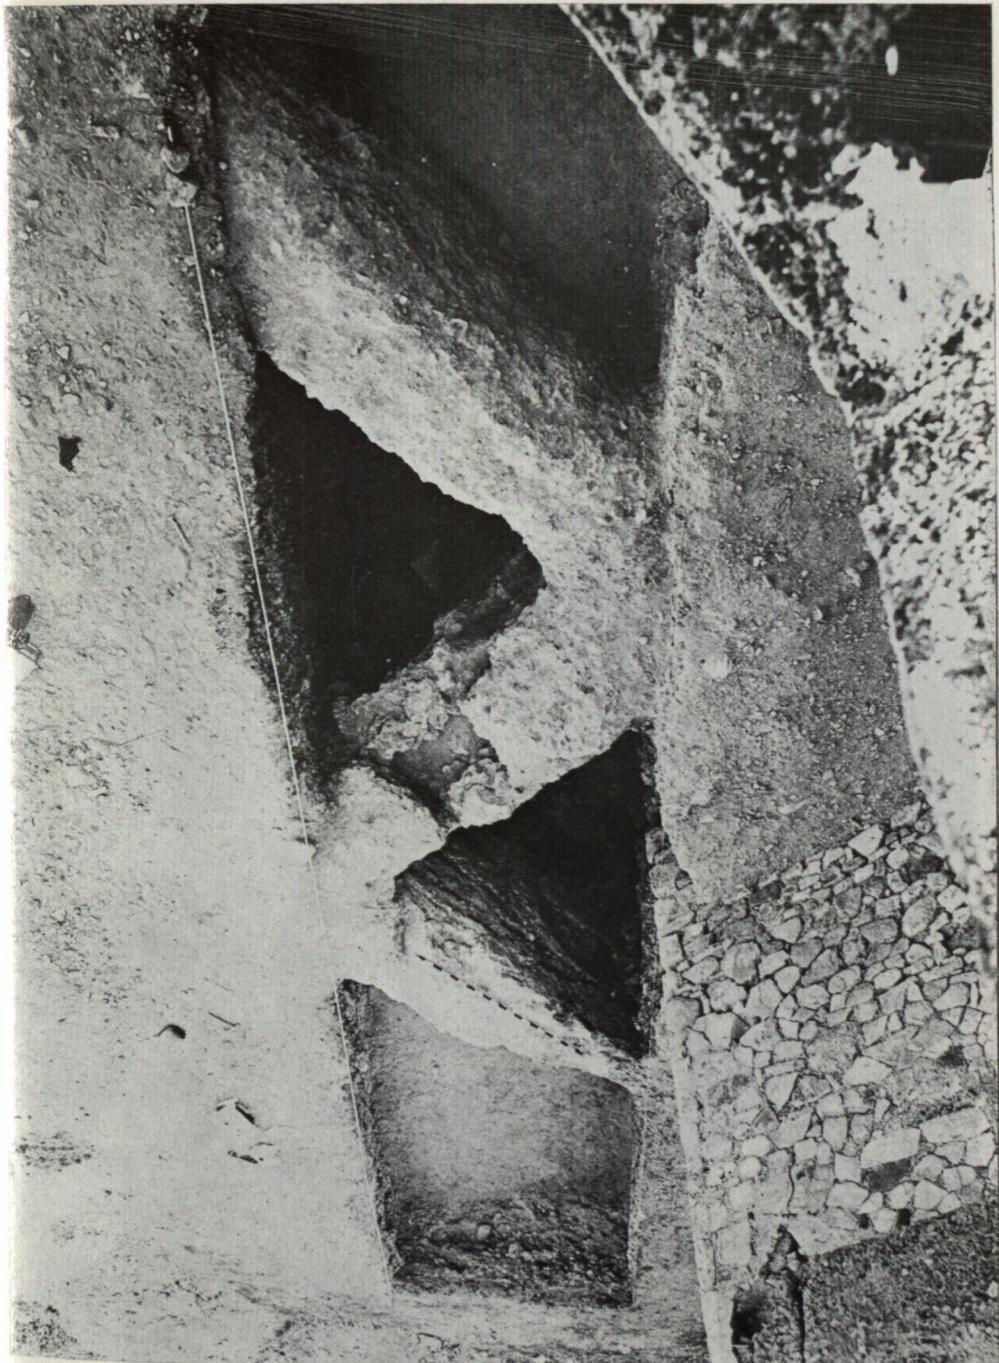
Corte 3. - Vista general desde el adarve.

La barbacana apareció a unos 14 cm. por debajo de la superficie del suelo, en perfecto paralelo con la torre, continuando, tras doblar la esquina de ésta, a la par del contiguo paño de muralla, sin variar para nada su paralelismo; sin embargo, la separación del muro es ligeramente mayor que la existente entre la barbacana y la torre, 3 m. en el primer caso, 2,60 m. a ambos lados de la torre, en el segundo. (Lám. 6).

Torre, muro y antemuro demostraron estar directamente apoyados sobre la roca natural, a una profundidad máxima de 4,03 m. por debajo de la superficie actual del suelo, tanto al interior como al exterior de la barbacana. A pesar de todo, en el sector situado entre la esquina de la torre y el ángulo interior del antemuro paralelo, la superficie de la roca no es visible por impedirlo la cimentación de argamasa, común a ambos elementos de la fortificación.

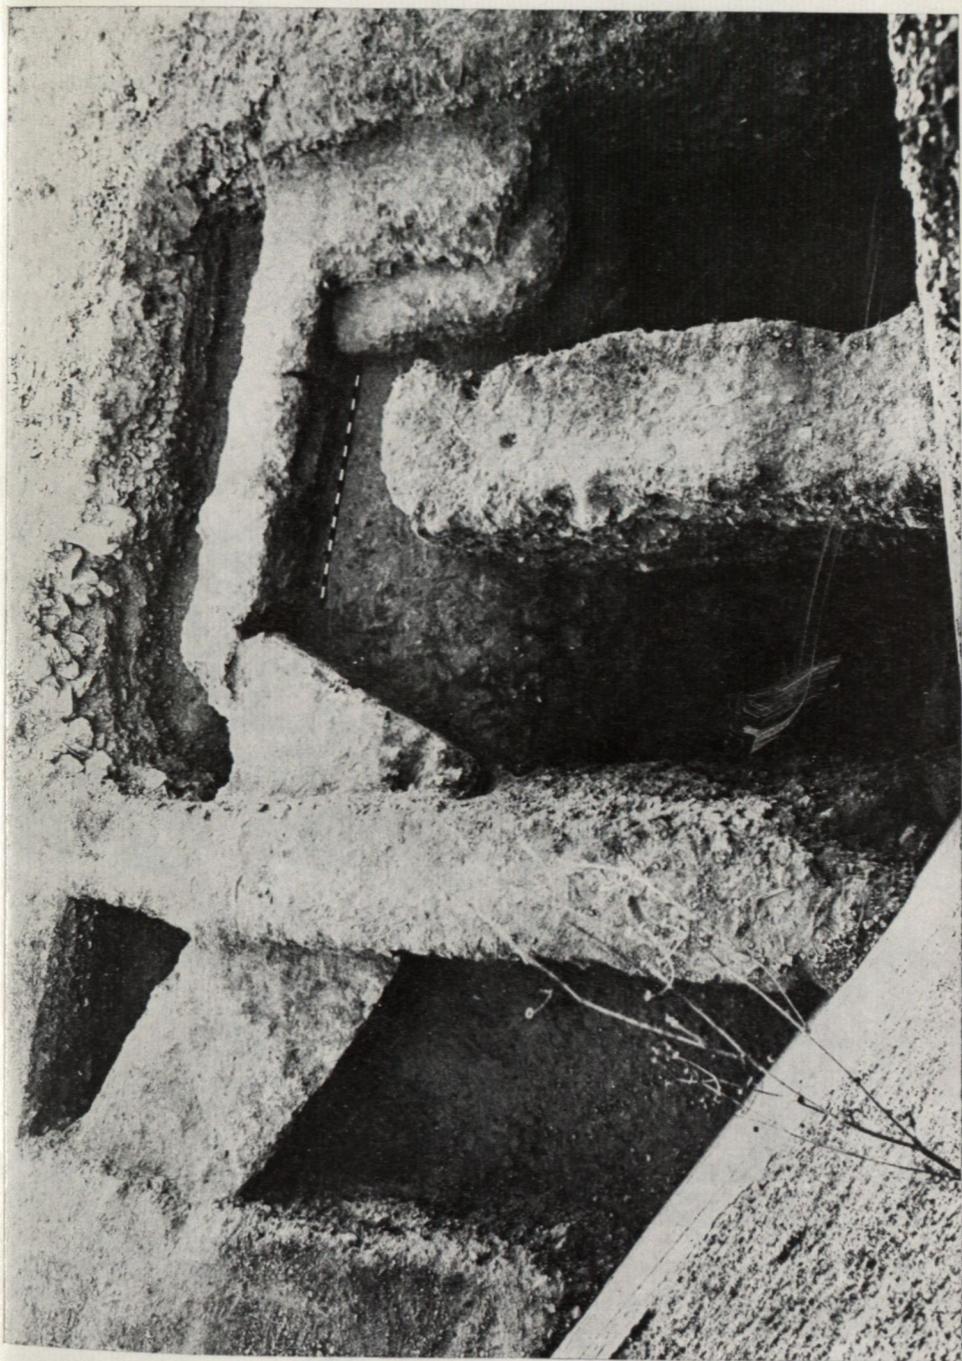
Cortes 5, 5a y 5b. - Vista general desde el adarve.

El conjunto de los tres cortes dejó al descubierto la estructura de un portillo que ponía en comunicación la barbacana con el exterior de la Alcazaba. (Lám. 7).

Su forma, en planta, es semitrapezoidal y la anchura del vano de unos 2,70 m. La cara Norte, perpendicular a la muralla, está recortada en su extremo, con un desnivel, respecto a la parte más

Todo el conjunto de la barbacana está sólidamente apoyado sobre una cimentación del mismo material que el muro, asentada directamente sobre la roca virgen del cerro. La anchura total de este fundamento es en aquel sector de unos 3,10 m., siendo la del encintado de la barbacana de unos 2,80 m. en su parte Norte y del 1,80 m. en la Sur.
