El Puente Ortiz en la ciudad de Cali, Colombia (1845). Historia de su construcción y caracterización de sus materiales constitutivos

Jorge Galindo Díaz
Ricardo Tolosa
Jairo Andrés Paredes

Huerta, Santiago y Fabián López Ulloa (eds.). 2013. Actas del Octavo Congreso Nacional de Historia de la Construcción. Madrid, 9-12 de octubre de 2013. Madrid: Instituto Juan de Herrera.

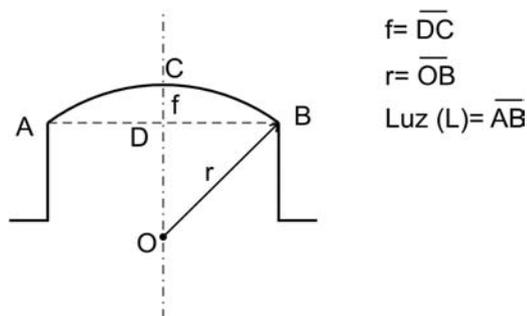
Figura 2
Vista frontal de uno de los arcos principales del puente de calicanto sobre el río Cali (Ilustración de los autores 2011)

Cada uno de los cuatro arcos principales corresponde a lo que se denomina un arco rebajado a 1/3,

es decir, un segmento de circunferencia en donde la flecha (f) es equivalente a la tercera parte de su luz (L) (figura 2).

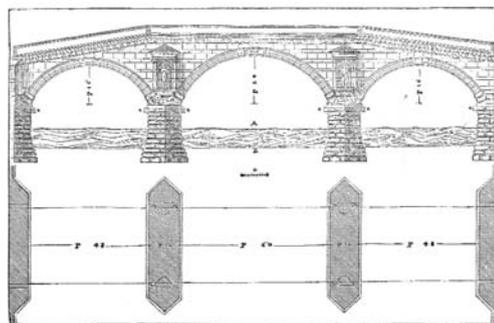
Figura 3
Puente diseñado por Palladio haciendo uso de arcos rebajados (Palladio [1570] 1998, 306).

A diferencia de los arcos de medio punto, en donde la flecha (f) y el radio (r) son iguales los rebajados producen fuerzas horizontales de mayor envergadura aunque tienen la ventaja de que empleados en puentes, generan bajas pendientes en los planos de rodamiento por donde transitan personas y vehículos. La construcción de arcos rebajados fue una práctica común en la ingeniería romana y su uso en puentes era bien conocido durante el Renacimiento tal y como lo demuestra Andrea Palladio, quien en su tratado de 1570 describe uno de su invención (figura 3) en donde hace uso de este tipo de arcos a fin de que la subi-

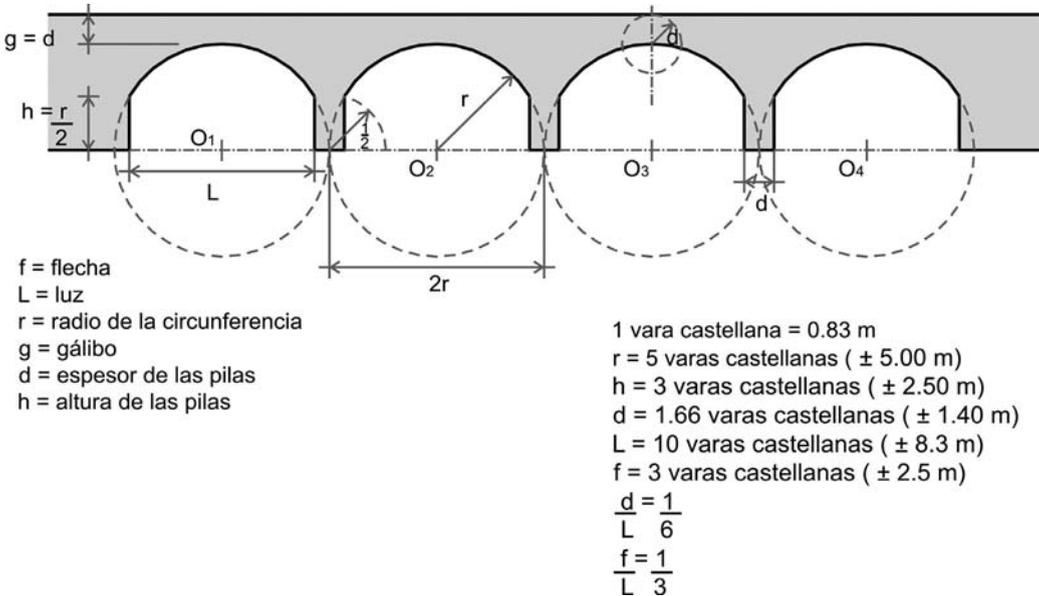
Figura 4

Traza y sistemas de proporción entre los elementos estructurales de los cuatro arcos principales del puente sobre el río Cali (Ilustración de los autores 2013)

En el caso del puente de calicanto sobre el río Cali, muy probablemente el autor de la traza asumió que serían cuatro los arcos a emplear en función del ancho del cauce del río y de sus posibilidades constructivas. Así, dibujó igual número de circunferencias continuas, cada una de las cuales tenía un radio equivalente a unas 6 varas castellanas (5 m aproximadamente); una vez levantada la figura se fijó que la altura de las pilas debía ser igual a la mitad de dicho radio (2,5 m), generando una luz (L) o distancia libre bajo los arcos de 10 varas (8,3 m) aproximadamente, lo que permitió conservar la relación f/L en un valor muy próximo a $1/3$ y la relación d/L igual a $1/6$ donde d es el espesor medio de las pilas. Finalmente, la altura del gálibo (g), es decir, la distancia existente entre la clave del arco y el tablero de rodamiento es la misma que el ancho de las pilas (d), e igual por lo tanto a $1/6$ de la luz (L) de cada arco (figura 4).

En este simple juego de relaciones hay dos que tienen especial importancia: ¿por qué la razón entre la flecha y la luz (f/L) debía ser igual a $1/3$? y ¿por qué la razón entre el espesor de las pilas y la luz (d/L) de-

bía ser igual a $1/6$? Ambas proporciones tienen una explicación de naturaleza mecánica: mientras mayor sea el denominador de la razón f/L mayor será la magnitud del empuje horizontal que ejercen las bóvedas sobre las pilas que la soportan; por lo tanto, una relación equivalente a $1/3$ asegura que dicho empuje se puede mantener dentro de unos límites admisibles sobre una pila con un espesor dado.

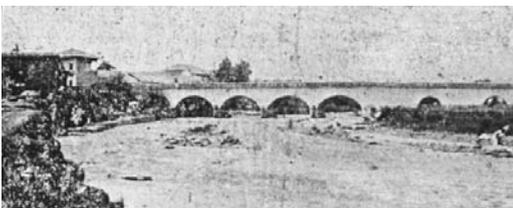
Figura 5
Cara este del puente sobre el río Cali en 1908 (*El Día*, 20 de junio de 1908)

Lamentablemente tampoco es posible contar en la actualidad con un levantamiento íntegro del puente que permita conocer la totalidad de su desarrollo longitudinal, sin embargo, el análisis de su tramo más importante parece ser suficiente para demostrar que su diseño no era producto del azar, como tampoco lo fueron las soluciones de naturaleza constructiva. Una fotografía del puente, fechada en 1908 (figura 5) deja ver con claridad el perfil de los cuatro arcos principales así como el grueso estribo norte que los separa

del primero de los cinco arcos más pequeños o aliviaderos, construidos a fin de permitir el paso del río en época de crecientes y minimizar el efecto de la presión de sus aguas sobre la estructura.

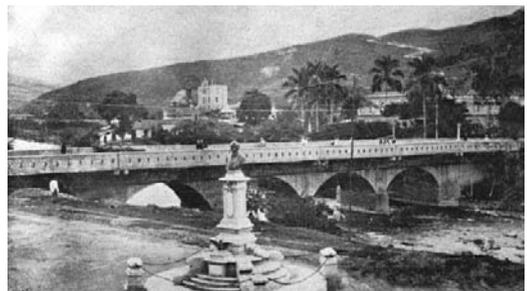
Figura 6
Vista del puente sobre el río Cali luego de su ampliación en 1918 (Colección particular c.a. 1926).

Pero con el paso de los años las dimensiones del ahora llamado Puente Ortiz (en honor a su constructor) se fueron quedando cortas frente al flujo de peatones y vehículos mecánicos. En 1918 y bajo la supervisión de Julio Fajardo Herrera se hizo una primera intervención consistente en la construcción de andenes en voladizo de 2 metros de ancho a cada lado para usar con fines vehiculares la totalidad del ancho del tablero mediante vigas dispuestas transversalmente y situadas de manera correspondiente con las pilas de los arcos principales. Fajardo Herrera era ingeniero graduado de la Universidad Nacional y para entonces ostentaba el cargo de Ingeniero Departamental del Valle del Cauca. Posteriormente interviría, como constructor particular, en la construcción de los puentes metálicos de Mediacanoa (1927) y General Santander (1940), ambos sobre el río Cauca, y que en su momento representaron una nueva dimensión de la técnica en la región.

A partir de la información fotográfica existente y del informe que Fajardo Herrera escribiera un año más tarde para el Gobernador del Departamento, es posible deducir que las obras dirigidas por él en 1918 se limitaron a lo anteriormente dicho y a la disposición de un pavimento de macadam sobre el tablero del puente (figura 6). No se tiene noticia ni evidencia de que en este año se alteraran las condiciones originales de los arcos principales en ladrillo.

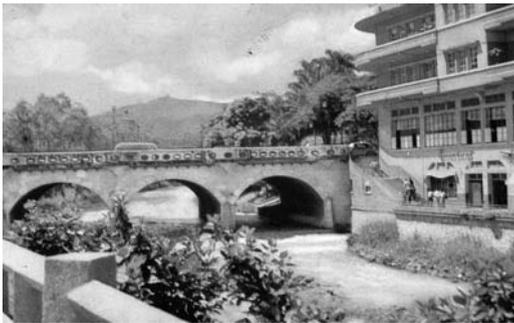
Figura 7. Vista del puente sobre el río Cali luego de la ampliación hecha en 1945 mediante la cual se adosaron sendas estructuras de hormigón a cada lado. Fuente: colección particular (1947).

del puente a través de una estructura idéntica en hormigón simple que adosada a la existente, respetaba la geometría de los arcos y reforzaba los cimientos a la vez que se construían nuevos tajamares a fin de aliviar el embate de las aguas del río sobre los apoyos principales. Así, la estructura original de ladrillo quedaba embebida entre dos estructuras simétricas de hormigón que aunque duplicaban su geometría, lo escondían por completo de la vista de los habitantes de Cali. Sin llegar a ser demolido, el viejo puente quedaba escondido en aras de una imagen de modernidad (figura 7).

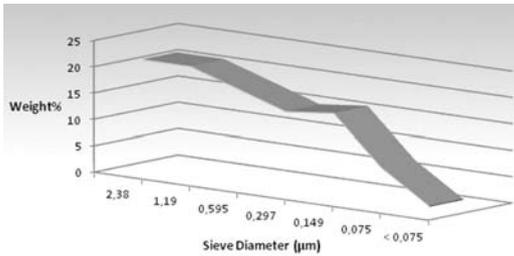
Figura 8
Distribución del tamaño de grano de la muestra del mortero de pega del puente Ortiz (Laboratorio de Física del Plasma, Universidad Nacional de Colombia 2013)

La distribución del tamaño de grano del agregado de la muestra del mortero de pega del puente Ortiz se observa en la figura 8. Se aprecia una tendencia en el análisis granulométrico de la muestra analizada, distribución bimodal (en torno a $1190 \mu\text{m}$ y $297 \mu\text{m}$) y descendente a partir del tamaño de grano $1190 \mu\text{m}$. En la muestra analizada, el tamaño de las partículas más finas ($<75 \mu\text{m}$) representa menos del 6% de la

muestra. El 50% de los granos están comprendidos en el rango alto entre 1190 μm y 595 μm .

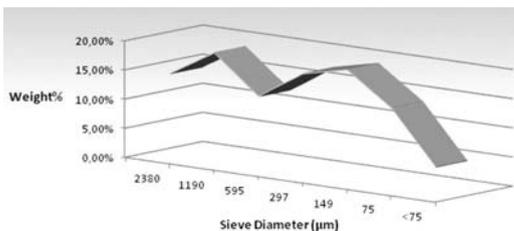
Figura 9
Distribución del tamaño de grano de la muestra del mortero de revoque del puente Ortiz (Laboratorio de Física del Plasma, Universidad Nacional de Colombia 2013)

La distribución de tamaño de grano de la muestra del mortero de revoque del puente Ortiz se observa en la figura 9. En la distribución de tamaño de grano de la arena del mortero analizado se observa una distribución bimodal (en torno a 1190 μm y 149 μm) y relativamente homogénea donde el tamaño de las partículas más finas (<75 μm) representa menos del 6% de la muestra. El 50,12% de los granos están comprendidos en el rango bajo entre 595 μm y 75 μm

μm . Se concluye que se usó arena más fina para la elaboración del mortero de revoque a comparación del mortero de pega.

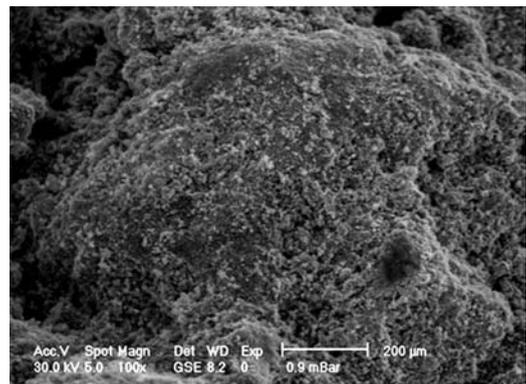
Figura 10
Microscopía electrónica de barrido de la muestra del mortero de pega del puente Ortiz (Laboratorio de Física del Plasma, Universidad Nacional de Colombia 2013)

Una imagen obtenida por microscopía electrónica de barrido de la muestra de mortero de pega se muestra en la figura 10. Las observaciones realizadas con el microscopio electrónico SEM muestran un grano de arena (de aproximadamente 1 mm de diámetro) cuya capa superficial está cubierta de polvos finos, principalmente de CaCO_3 . Por debajo de estos polvos finos hay un grano sólido de gran tamaño que tiene baja porosidad y no muestra grietas ni fracturas. Los límites observados entre las partículas de mayor tamaño parecen tener una buena adherencia.

La composición química de las partículas grandes mostró un mayor contenido de silicio y aluminio de acuerdo con la espectrometría de energía dispersiva. El análisis XRD indica que el principal componente de las partículas grandes es cuarzo (SiO_2) y el principal componente de las partículas finas es la calcita. Las partículas sólidas grandes indican que el material puede ser mecánicamente resistente. Las partículas grandes parecen estar conectadas a través de los polvos finos.

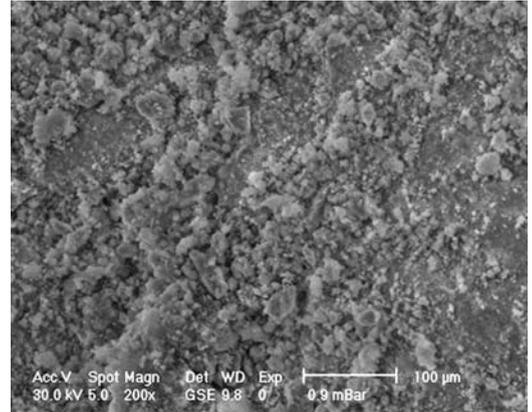
Figura 12
Microscopía electrónica de barrido de la muestra del mortero de revoque del puente Ortiz (Laboratorio de Física del Plasma, Universidad Nacional de Colombia 2013)

La microscopía electrónica de barrido de la muestra del mortero de revoque se muestra en la figura 12. Se observa una capa superficial de polvos de calcita que recubren granos de cuarzo, proporcionando unión entre los mismos, estos polvos llenan casi totalmente los espacios entre las partículas de arena, esta característica determina una baja permeabilidad

hacia el interior de la mampostería preservando de los agentes atmosféricos dañinos como el CO_2 y el H_2O .

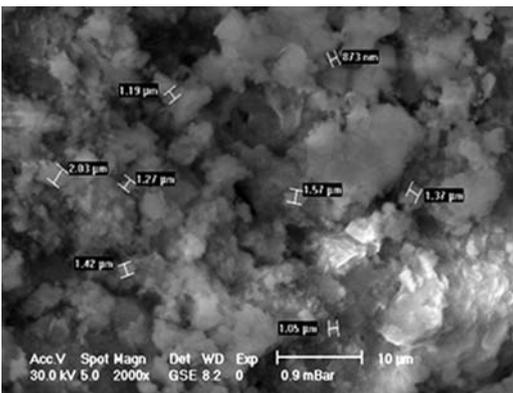
Figura 11
Microscopía electrónica de barrido de la muestra del mortero de pega del puente Ortiz (Laboratorio de Física del Plasma, Universidad Nacional de Colombia 2013)

La amplificación de los polvos finos que se aprecia en la figura 11 hace que sea posible observar una morfología irregular de los cristales de CaCO_3 derivada de la carbonatación de la cal apagada y se observa una distribución del tamaño de grano no homogénea que van desde los 870 nm hasta aproximadamente $5 \mu\text{m}$. El tamaño y la textura de los granos de calcita se forman de acuerdo a las condiciones ambientales de carbonatación. Material producto de reacciones puzolánicas no es fácilmente identificable (Elsen 2006). Tampoco se observan fibras que mejoren el comportamiento mecánico del material.

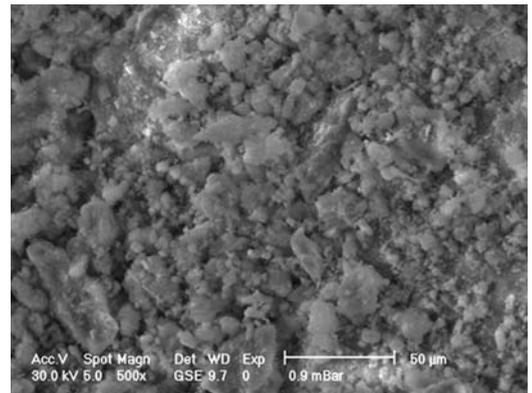
Figura 13
Microscopía electrónica de barrido de la muestra del mortero de revoque del puente Ortiz (Laboratorio de Física del Plasma, Universidad Nacional de Colombia 2013)

Se observan pocos poros (figura 13), posiblemente formados durante el fraguado y la carbonatación. Se observa buena compactación de los polvos. No se observan fibras o geles que indiquen la formación de fases de silicatos cálcicos hidratados (CSH) que cristalicen en la superficie, esto confirma que el material arcilloso no alcanzó a ser activado.
