# La Cúpula del Pabellón de Sant Manuel del Hospital de Sant Pau de Barcelona

Albert Casals Balagué  
Alicia Dotor Navarro  
Esther García Mateu  
Belén Onecha Pérez

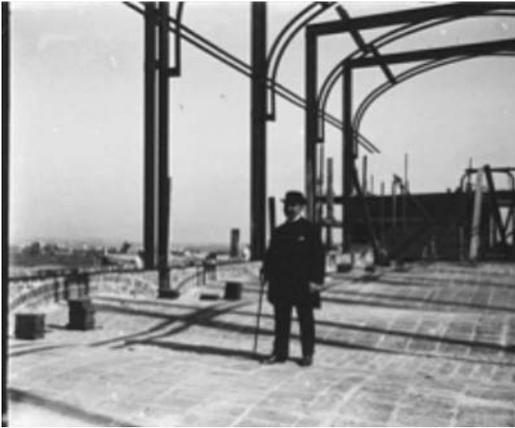
Figura 5  
Pere Domènech i Roura sobre el forjado de la planta baja del pabellón tipo, bóvedas tabicadas que descansan sobre vigas IPN, precisamente donde arrancan los pórticos de acero que sustentan la estructura de las plantas superiores (AHSCP)

Los volúmenes Este y Oeste son edificaciones con paredes de fábrica de ladrillo y forjados de bóvedas tabicadas apoyadas en ellas. Las fachadas del cuerpo central envuelven una estructura de pórticos de acero transversales formando crujías entre las cuales se tienden bóvedas tabicadas (figura 5).

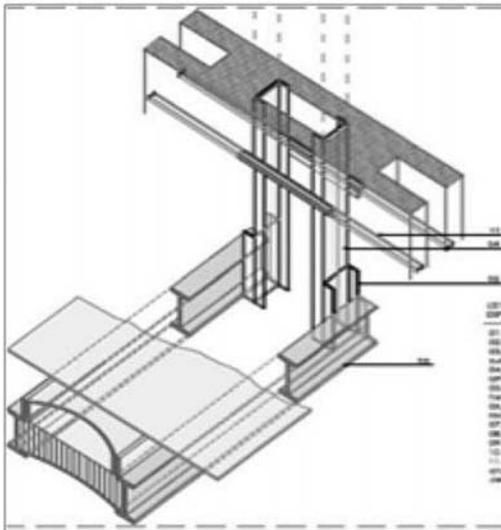
Figura 6  
Nudo de unión entre la estructura del forjado de la planta sótano y el arranque de la estructura vertical de acero (dibujo de Esther García 2010)

Las del cuerpo central son de doble hoja de fábrica de ladrillo de 15 cm. Cada hoja, formando una cámara de aire en la que se alojan los pórticos de acero; en

cada uno de ellos se forman unas cavidades a modo de conductos verticales, culminados por chimeneas sobre la cubierta (figura 6). Las fachadas de los cuer-

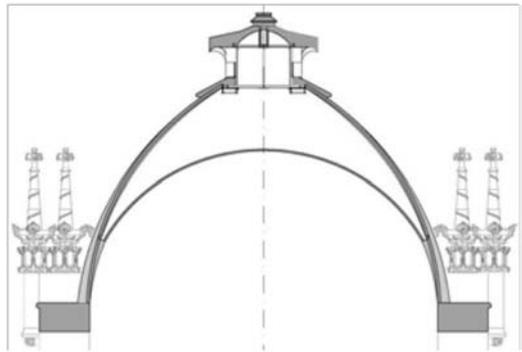
Figura 7

Sección de la cúpula del Pabellón de San Manuel (dibujo de Esther García 2011)

La cubrición de la «Sala de Día» está formada por dos cúpulas que determinan una cámara de aire ventilada en su parte superior por una linterna, las denominaremos cúpula superior (estructural y visible desde el exterior), i cúpula inferior (cerramiento del espacio interior y visible desde el interior) (figura 7).

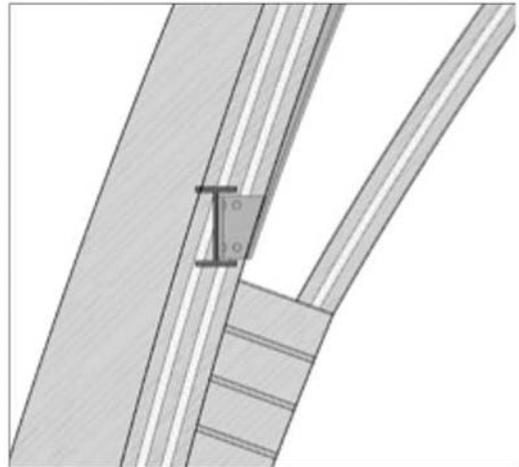
Figura 8

Detalle del arranque de la cúpula inferior y situación del zuncho de acero (dibujo de Belén Onecha 2011)

- Material: tres gruesos de rasilla cerámica con armadura de perfiles de acero. El arranque consta de 7 gruesos de rasilla en total. Situación de un zuncho embebido en las rasillas (figura 8), ubicado en la mitad de la altura de la cúpula, consistente en un perfil metálico. De dicho perfil arrancan otros dispuestos como «meridianos» cerrados en la parte superior por un perfil metálico circular que da soporte a la linterna superior. La cual, a su vez, dispone de 11 perfiles verticales que soportan las columnas de la misma y que se cierran con otro perfil metálico circular en forma de estrella bajo la bóveda superior de la linterna.

- Material: dos gruesos de rasilla.
- Forma: bóveda tabicada en forma de casquete esférico muy rebajado, el cual arranca paralelo al de la cúpula superior, a media altura de ésta, mediante la colocación del zuncho consistente en un perfil metálico, embebido en la cúpula superior.

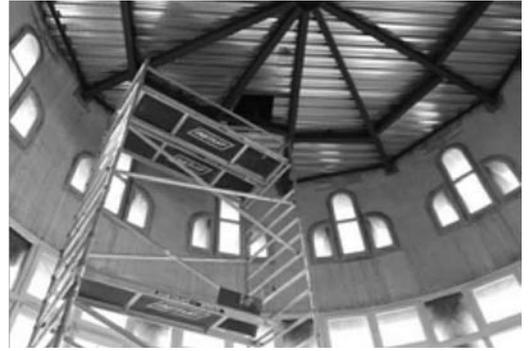
Figura 10  
Estructura de acero auxiliar de «Boma». Vista inferior (foto de Belén Onecha 2011)

La Cúpula Superior se inspeccionó estrictamente de manera visual y fotográfica, a través de un estrecho hueco practicado en la cúpula inferior. Por lo que no se pudo ni confirmar ni negar la sospecha generalizada del estado avanzado de corrosión de los meridianos de acero, sospecha avalada por el estado en el que estaban los meridianos de la cúpula equivalente del «Pabellón de la Mercé». Tomando como base la experiencia obtenida a través del suceso expuesto anteriormente del hundimiento de la cúpula de la Mercé, además de la fisura horizontal que recorría todo el perímetro interior y que había dado lugar a la instalación de una estructura de acero de soporte (figuras 9 y 10), era inevitable el estado de alarma al que estaba expuesta la Cúpula del Pabellón de San Manuel.

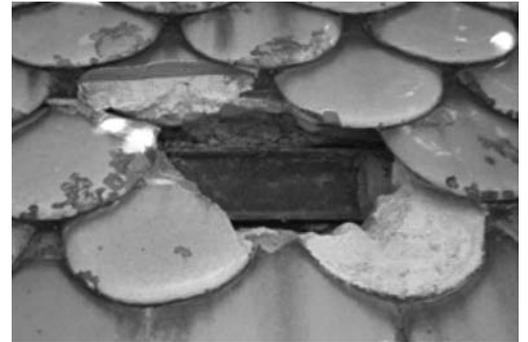
Figura 11  
Cala. Zuncho de acero IPN80 (foto de Esther García 2011)

La primera operación fue la realización de catas para conocer la definición y el estado de degradación de los perfiles, el del zuncho de acero desde el exterior (figura 11), tratándose de una IPN80, y el de uno de los meridianos desde el interior (figuras 12 y 13), tratándose de una T50. Las primeras conclusiones de esta inspección de calas fueron que, los

perfiles mantenían un buen estado de conservación.

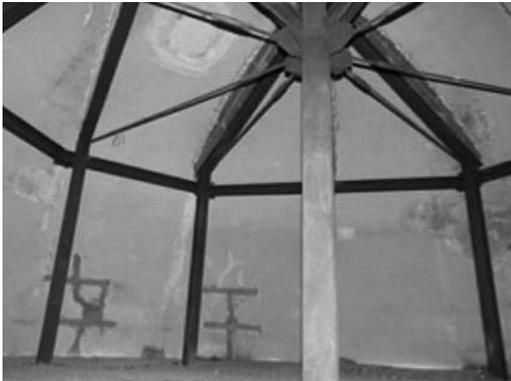
Figura 9  
Estructura de acero auxiliar de «Boma». Vista superior (González 2011)

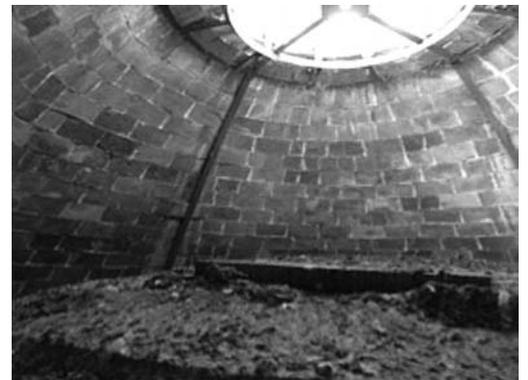
Figura 12  
Espacio cúpula superior-inferior (González 2011)

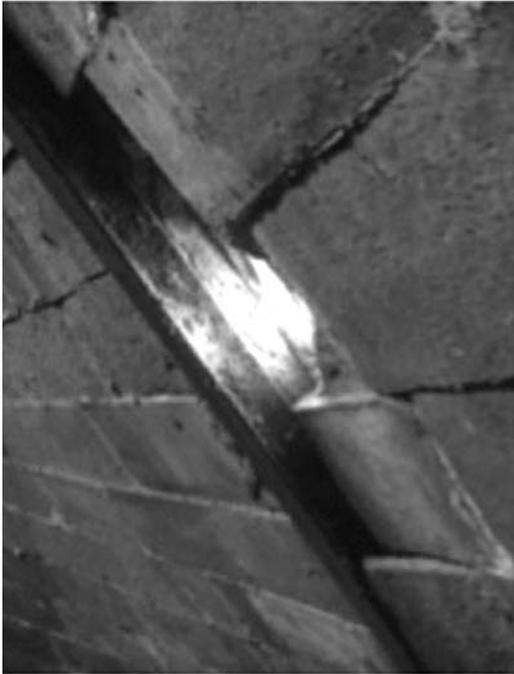
Figura 13  
Meridiano T50 (foto de Belén Onecha 2011)

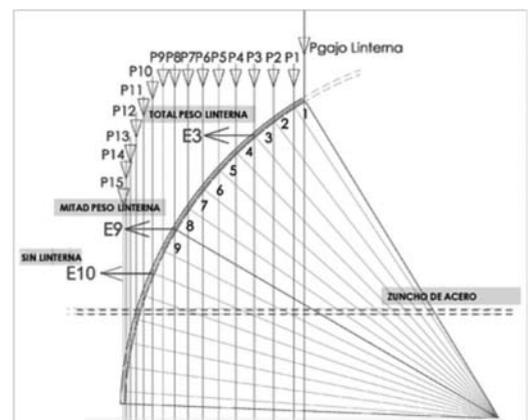
Figura 14  
Método Wolfe (dibujo de Esther García 2013)

El método Wolfe (figura 14) se desarrolló partiendo de la hipótesis general que la cúpula no disponía de meridianos, de esta manera se pudo comprobar si sólo con la cáscara de tabicado de ladrillo se resistía o no el peso de la linterna, y por lo tanto, si los meridianos de acero eran necesarios.

Una vez establecidos los objetivos del análisis estático, se definió el objeto de estudio y las hipótesis. El objeto de estudio se simplificó, despreciando la cúpula inferior, dado que se considera autoportante y el ensanchamiento en el arranque de la cúpula, para que fuera de sección constante. Las hipótesis que se determinaron fueron tres, el caso en que la cáscara de tabicado de ladrillo no asumiera el peso de la linterna, el caso en que si lo asumiera con una entrada en carga directa del peso de la linterna de 2584 Kg; y la última en la que, también lo asumiera pero con una entrada en carga progresiva de la linterna, reduciendo el peso de la linterna a la mitad, unos 1292 Kg. En todos ellos se comprobó que las tracciones se producían antes respecto la situación actual del zuncho de acero, el cual es responsable de asumir las tracciones que se producen, contrarrestándolas.

Las conclusiones que se obtuvieron fueron que la cáscara de tabicado de ladrillo no resistía por sí sola el peso de la linterna, con lo que se dedujo que los 4 meridianos de acero son indispensables, es decir, que además de sustentar la linterna, sustentan la propia cúpula. La comprobación del peso que absorbe el meridiano (figura 15) da por resultado que de los 911 Kg a 45 grados del peso de la linterna sobre uno de ellos, éste absorbe 679 Kg, por lo que los 232 Kg restantes los debe absorber la cáscara de ladrillo que lo envuelve. Así pues, se concluye con que los meridianos de acero y la cáscara de ladrillo trabajan conjuntamente y asumen el peso de la linterna.

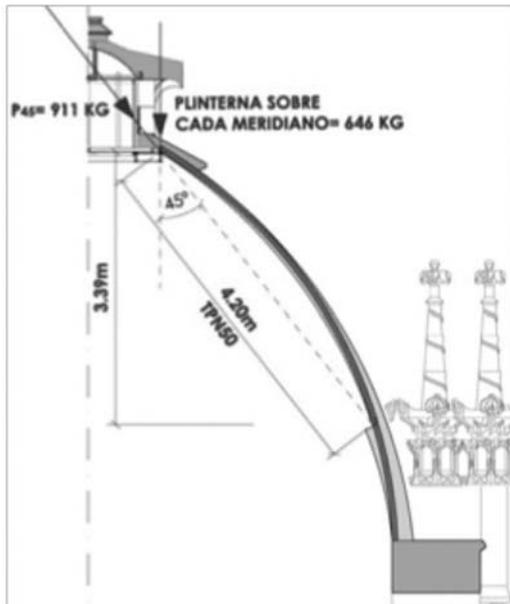
Figura 15  
Comprobación del meridiano (dibujo de Esther García 2013)
