Ingeniería constructiva carmelita para el manejo y aislamiento hídrico, en el Santo Desierto de Santa Fe, México

Tarsicio Pastrana Salcedo

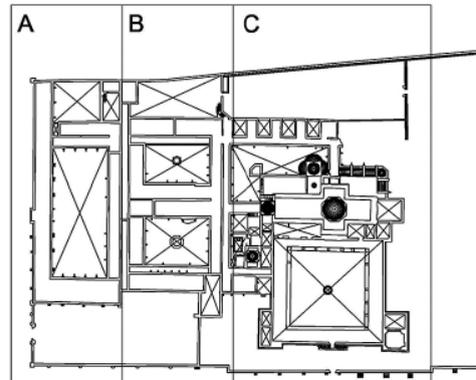
Figura 2
Seccionamiento del antiguo desierto en tres zonas: A. hostería, B. Zona de servicios, C. Zona de clausura. Elaboración propia.

El edificio se encuentra en la cima de una loma en una región boscosa, esta condición era de importancia ya que estaba alejado de las poblaciones y de los caminos. El espacio central del conjunto de análisis está formado por tres secciones, la primera de ellas destinada a la hostería; la segunda a un conjunto de servi-

cios generales, donde se puede encontrar la cocina, el refectorio, la peluquería, un primer núcleo de letrinas destinado a la zona de la hostería y la de servicios, entre otros espacios; la tercera es la zona de la clausura, formada por algunas celdas individuales con huerta particular y acceso a la huerta general, capilla y templo, camino procesional entre otros espacios, distribuidos alrededor del templo y de un gran claustro.

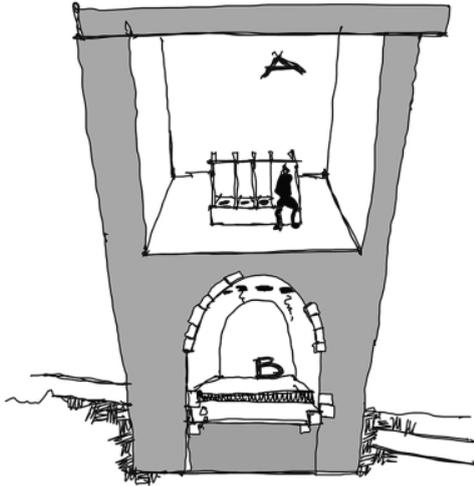
Figura 3
Esquema de una letrina. A. Habitación. B. Cloaca. Elaboración Propia

En este punto es importante especificar la nomenclatura que se utilizara en este trabajo para definir los espacios de análisis. En el caso de una letrina, se forma de dos espacios principales y muy definidos, el habitáculo, que es donde se encuentran los sitios y la cloaca que en diferentes tamaños y medidas tiene la función de desalojar el detritus, esta tiene que ubicarse en la parte inferior y se buscaba que tuviera circulación de agua. En cuanto al habitáculo recibe diferentes nombres: comunes, lugares comunes y oficios humildes estos son nombres populares utilizados durante el virreinato en la zona central de México. Una habitación con tinas para bañarse se denominaba placeres en alusión a lo placentero de esta actividad, generalmente se podían encontrar en cercanía de los núcleos sanitarios por el manejo común del agua.

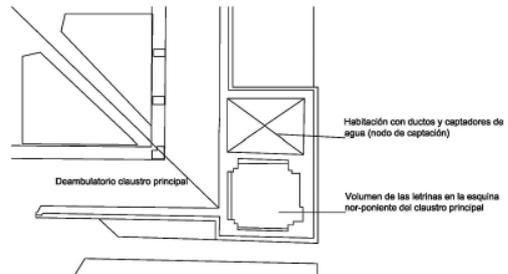
Figura 5
Planta del espacio de análisis, el área marcada como nodo de captación es un sistema al que llegan diversos canales que captan el agua de diferentes zonas y las canaliza hacia la cloaca.

tremo Nor-oriente de este gran claustro y de manera aislada del resto de los espacios se encuentra el núcleo de letrinas que daba servicio a los habitantes de las celdas individuales de clausura, el módulo de análisis tiene una planta de 8.6×7.6 m a paños exteriores, con un alzado de 4.7m al nivel de piso del habitáculo y 10.73 hasta la corona de los muros del conjunto, se debe aclarar que el techo del habitáculo ha desaparecido por lo que la medida se tomó a la corona de los muros existentes.

La circulación de agua se complementa con un depósito lateral al espacio descrito el cual recoge agua de diferentes ductos y la canaliza hacia la cloaca, debido a las múltiples intervenciones que se han realizado es imposible ubicar las áreas desde las que se recolectaba el agua sin embargo debido a la ausencia de un tanque general se puede establecer la hipótesis de la recolección de agua de lluvia. De este nodo donde se concentraban varios ductos circulaba el agua hacia el ducto principal de la cloaca que recolectaba el detritus, para posteriormente por medio de un canal cubierto llevarlos a la ladera del bosque. Con respecto al espacio habitable, no existen vestigios del piso final con el que contaba, solo existen dos opciones, la última cama de ladrillo estaba aplana y enlucida ya que se encontraron vestigios de este enlucido en amplias zonas del piso, lo que no es posible saber y si adicionalmente contó con un piso de madera por encima de los vestigios localizados.

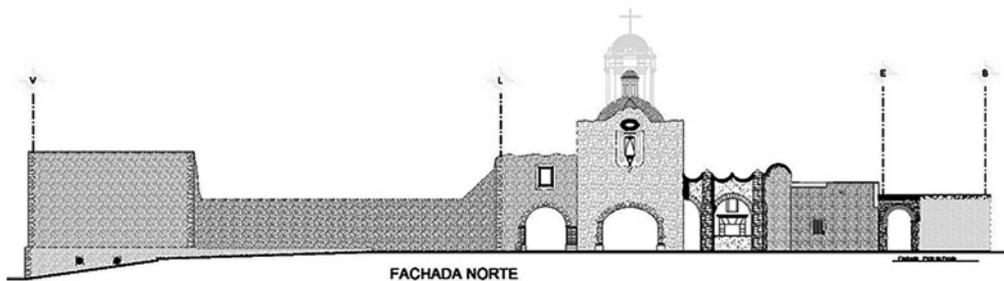
Figura 6
Fachada norte del conjunto con el volumen de las letrinas del lado izquierdo.

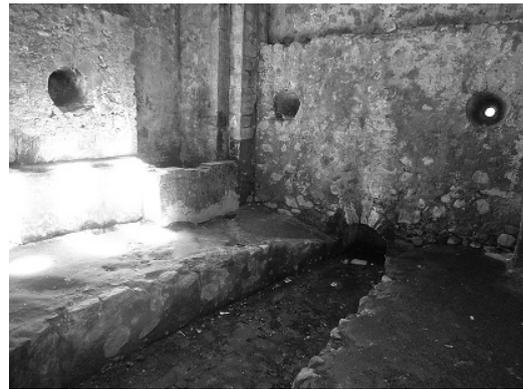
Figura 7
Vista del canal de desalojo en el interior de la cloaca. Fotografía propia 2012

ca ocupa un mayor volumen que el espacio del habitáculo, lo que permite que los aromas se desalojen por las circulaciones de aire que se generan, la cloaca presenta una pendiente de 1.12m en 7.6m de desarrollo, esto con el fin de generar la fuerza suficiente en la circulación de agua para arrastrar los deshechos. Sobre el suministro de agua y el flujo constante Guzmán (2013,53-61) menciona «...de 1735. En ella el autor señala que el oficio humilde era una pieza bien aseada y que en los bajos de éste corría un chiflón de agua «[...] con tanta rapidez como la de un molino llevándose las inmundicias [...]» Si la corriente de agua era constante y el autor de la descripción la comparaba con la de un molino la acumulación de detritus era nula, manteniendo el espacio limpio y sin acumulaciones excesivas.

con mayor precisión que en las que se encuentran a nivel de planta baja. El sistema de cubierta en el entrepiso es bóveda de arista, presenta una altura aproximada de 5.5m a las claves, al centro del espacio la cloaca encontramos un canal con una pendiente pronunciada de la que ya se habló en párrafos anteriores, que se ensancha en la parte central, la salida y la entrada de este canal son iguales mientras que la parte central aumenta al doble, de un lado encontramos un depósito de agua y en la esquina un tiro que comunica directamente con el habitáculo.

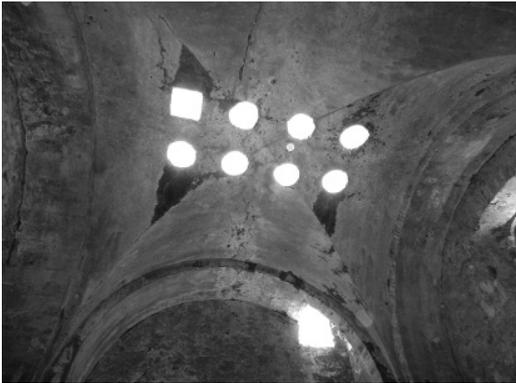
Figura 8
Vista de las bóvedas que separan la cloaca del habitáculo, en ella se puede observar los orificios de los ocho sitios. Fotografía propia 2012

El habitáculo que en la actualidad solo presenta ocho orificios –siete circulares y uno cuadrado– que corresponden con los espacios de cada sitio, mezcla la comodidad y la higiene, ya que captaba agua de lluvia para llenar unos pequeños depósitos y poder asearse las manos.

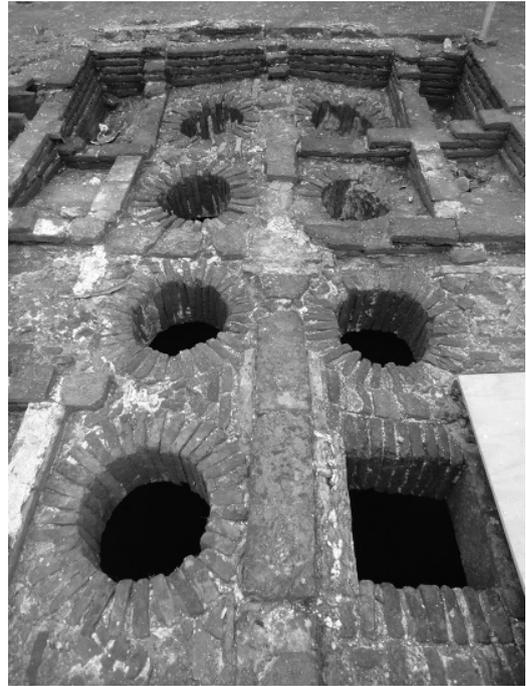
Figura 9
Vista de los orificios que correspondían a los sitios en el habitáculo. Se puede observar el sistema de forjado a base de tabique de barro. Fotografía propia. 2012.

En su momento de funcionamiento óptimo tenía un banco al centro seguramente con tapas de madera, orificios coincidentes con los que sobreviven en el piso y divisiones construidas sobre el banco. Esto permitía privacidad si más de una persona estaba haciendo uso de la letrina. En una de las esquinas existía un depósito de agua, que con alta probabilidad funcionaba para la higiene y un tiro que permitía desalojar el agua hacia la cloaca que ya hemos descrito. La construcción de las divisiones y los muretes para sostener los bancos, debió ser de tabique de barro, encajado, con los asientos de madera, nada de esto existe en la actualidad, se intuye la construcción por los res-

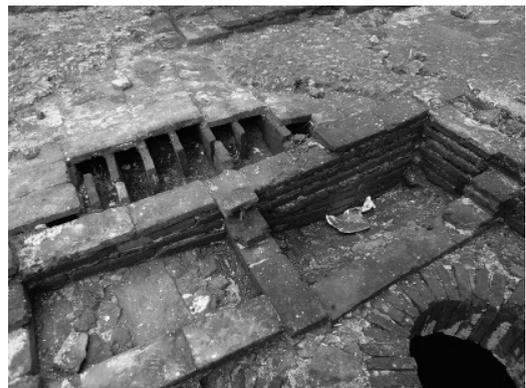
Figura 10
Detalle constructivo de los muretes que soportaban los sitios del habitáculo. Fotografía propia 2012.

tos encontrados en las bases de donde estuvieron los muros, formados por ladrillo y tabique de barro.

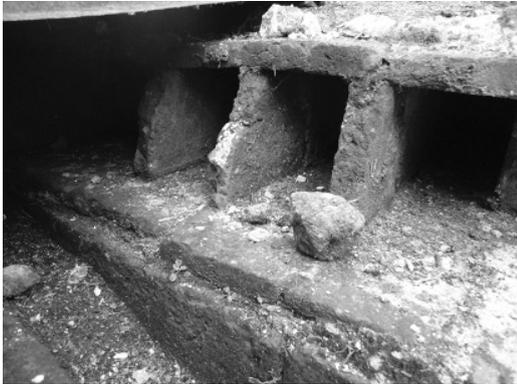
Figura 11
Detalle del sistema constructivo para rellenar las aristas y aislar térmicamente el habitáculo. Fotografía propia 2012.

en la norte y 85 en la sur, en las esquinas a manera de contrafuertes que absorben los empujes de la bóveda de arista cuatro pilastras, en promedio de 90x90cm variando ligeramente de esquina a esquina, estas aparecen integradas a los muros siendo notoria su existencia porque sobresalen de los paramentos de los muros, la bóveda tiene los arcos claves contruidos con sillares de piedra de proporción rectangular, la plementería se compone de piedra más ligera, y los rellenos de las aristas para nivelar el piso se realizaron con hiladas de ladrillo cubriendo camas en diferentes secciones, formando un espacio ligero y con múltiples cámaras de aire, este punto es el que genera aislamiento térmico, hídrico y aligeramiento de la bóveda.

Los sistemas de aligeramiento en los rellenos superiores de las aristas de las bóvedas eran comunes sobre todo cuando los empujes laterales eran absorbidos por contrafuertes y muros, encontramos en los tercios de las bóvedas que tienen que ser rellenos para dar nivel a la planta encima de ellas materiales que aligeren este peso, el material más común son las ollas, que generan espacios vacíos, por la forma esférica que tienen se distribuyen los esfuerzos y posteriormente los rellenos fraguan en torno a ellas. En este mismo orden de ideas si revisamos la construcción con la proporción sugerida por r Gil de Hontañón marcando que el muro debe ser 25% del claro, en relación con el espesor que deben tener los muros que cargan la bóveda, esta situación se cumple de manera parcial con los ensanchamientos en las esquinas y las pilastras sobre la que se desplantaron los arcos formero (Meli 1998,15) el ensanchamiento norte tiene 2.33m y el ensanchamiento sur 1.65, el claro es de 4.6 la medida mínima de los apoyos según la regla mencionada con anterioridad es 1.15.

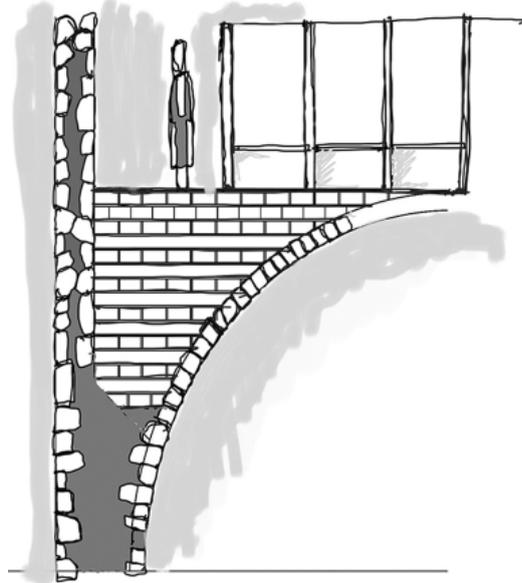
Figura 12
Croquis esquemático de sistema de relleno en las bóvedas. Elaboración propia.

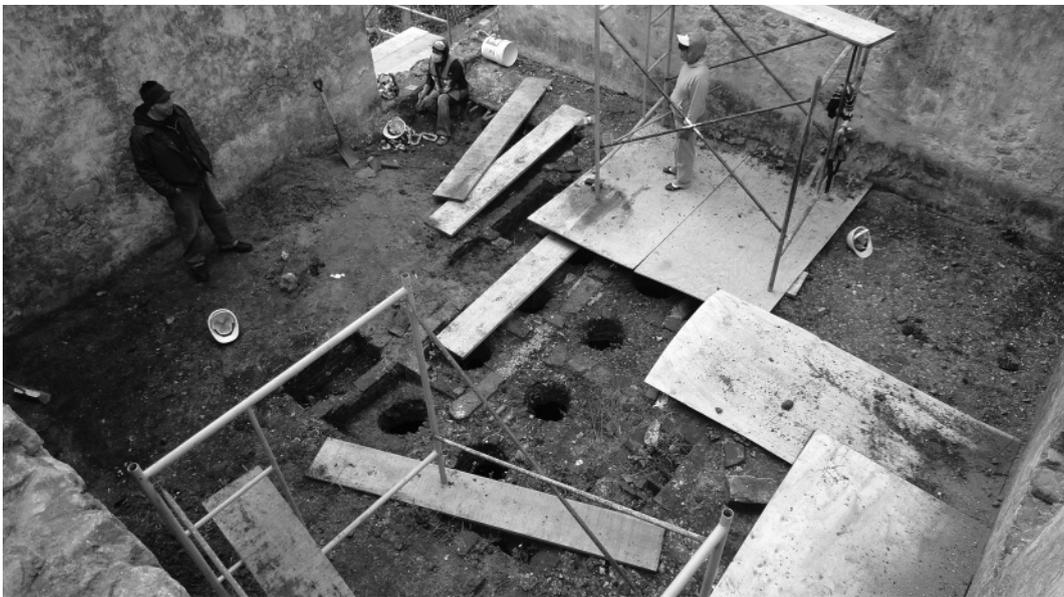
Figura 13
Vista del estado actual del habitáculo. Fotografía propia 2012.

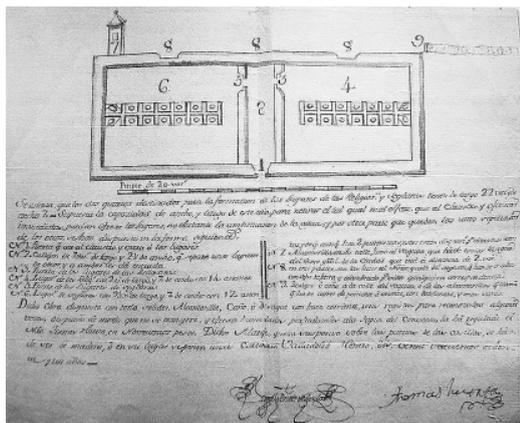
Figura 14
Plano para la construcción de unas letrinas en el convento de Santa Catalina en la antigua Valladolid, hoy Morelia. (Torres 2004,147)

además de especificaciones para evitar las humedades: «Dichas obras dispuestas con toda solidez, caño o desagüe con buen corriente, unos registros para reconocerlas algunas veces dispuestos de modo que no se evapore y aparezcan humedades perjudiciales a la tapia del convento» (Torres 2004,147) el proyecto está firmado por un arquitecto llamado «Thomas»
