**BEGASTRI 1990. LOS PRIMEROS
INDICIOS DE LO QUE PODRÍA SER LA
PUERTA PRINCIPAL DE LA CIUDAD**

Antonino González Blanco

ENTREGADO: 1994

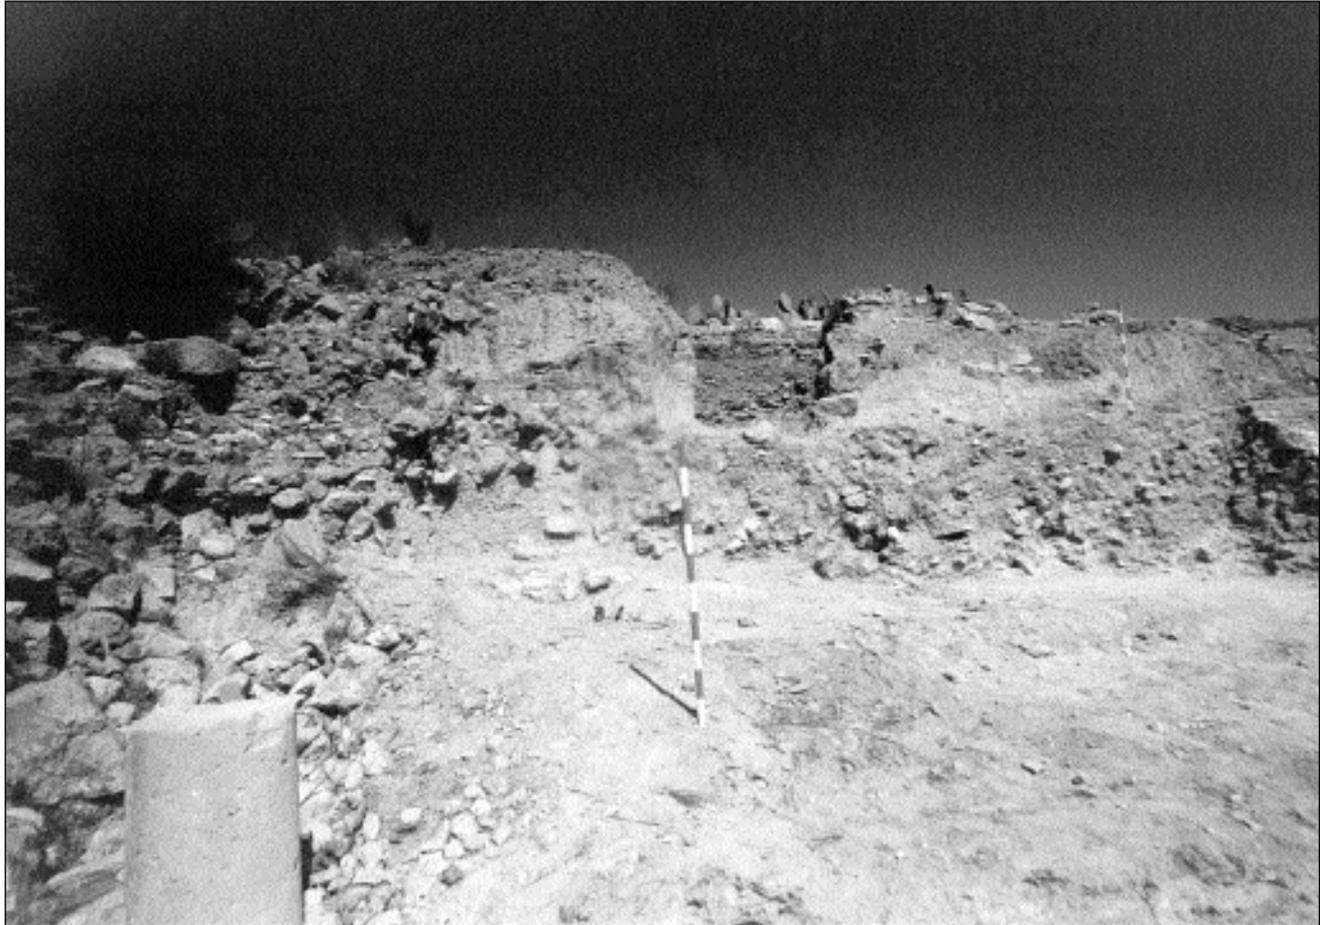
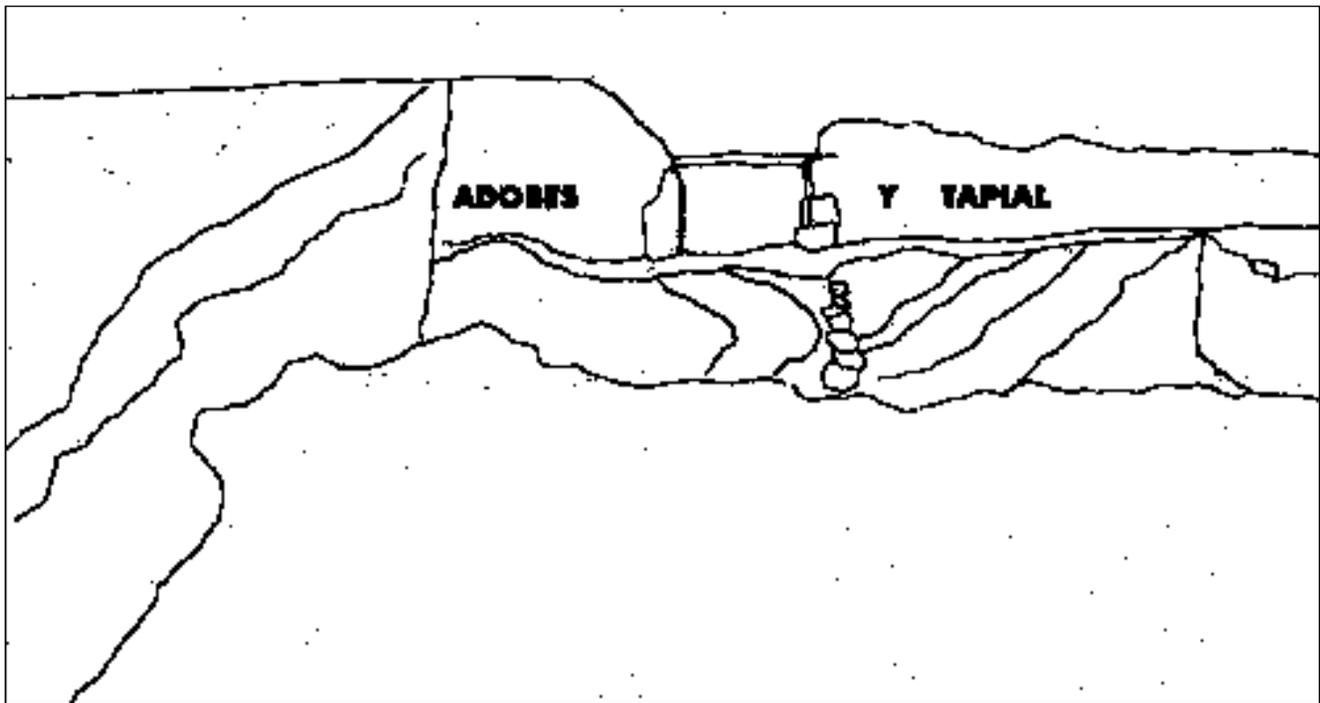
Figura II: Fotografía del estado en que quedó la excavación tras la campaña de 1990, con un esquema realizado sobre la misma fotografía e indicación del muro y de los estratos buzantes de que hablamos en el texto.

VI. LA ABERTURA QUE PUEDE VERSE EN LA FOTOGRAFÍA QUE ADJUNTAMOS ¿UNA PUERTA? (Fig. II)

En la fotografía puede verse una abertura que al ir realizando la excavación nos fue señalada por la existencia de una serie de sillares que parecían indicar el hueco tapiado de una puerta. Tuvimos que cortar el muro de adobes para abrir ese boquete por lo que no estamos seguros de que ahí haya habido nunca puerta. Es posible que los constructores del muro pensaran en un principio poner allí una puerta y que luego se arrepintieran y tapiaran todo el hueco. Desde luego se compagina mal la existencia de ese hueco con el suelo de yeso que aparece en la parte superior del yacimiento en ese punto, a menos que tal suelo no lo fuera sino que fuera el resultado del hundimiento de una techumbre que una vez caída haya podido dar la impresión de suelo por efecto de las humedades y apisonamiento⁽³⁾, cosa que juzgamos

improbable si no imposible. Y si tal suelo fue eso no podemos, hoy por hoy, aceptar la realidad de ese hueco como una puerta que haya sido utilizada alguna vez. En cualquier caso lo hemos respetado para excavarlo cuando tengamos las ideas más claras al respecto.

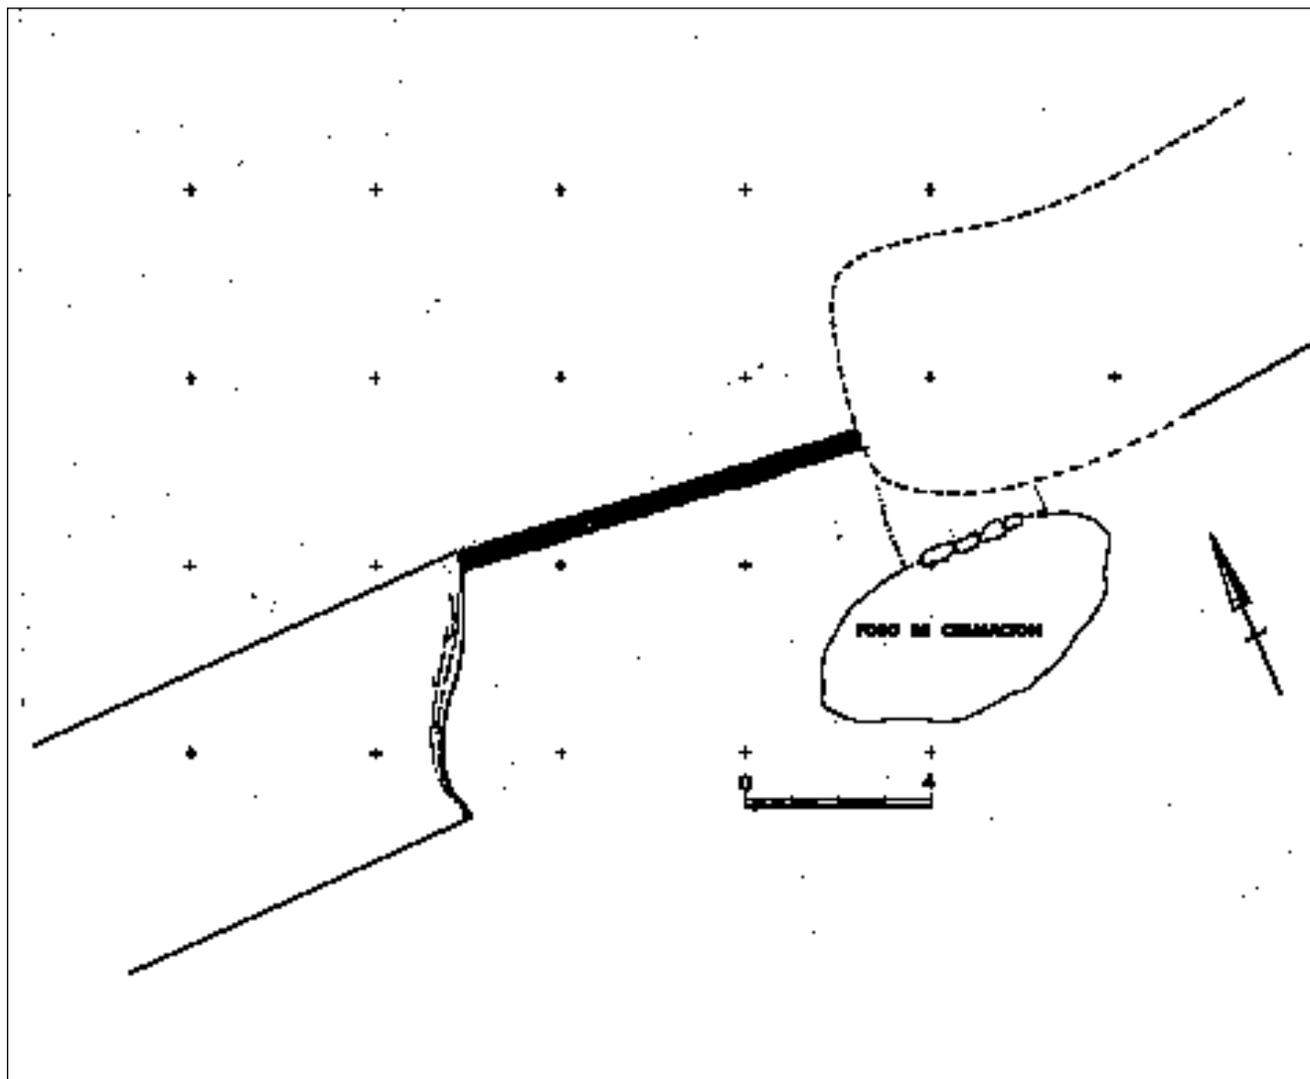
Figura 1: Planta general de la zona en la que suponemos la existencia de una puerta, la principal de la ciudad en época visigótica en el yacimiento de Begastri. La línea sombreada sería el muro de adobes y tapial.

baba: que doblaba hacia el interior de la ciudad, pero de una manera peculiar. En efecto de la muralla no quedaban más que piedras menudas, nada de sillares. Todo el material estaba cuidadosamente amontonado formando una especie de pared sin argamasa y sin consistencia, dejando bien claro que la zona desde allí hasta la muralla restaurada en la campaña de 1986 había un hueco sin muralla. Las razones podrían ser dos: o bien allí nunca había habido muralla o bien con alguna ocasión o motivo se había vaciado aquel fragmento de muralla para dejar el terreno limpio, ya fuera con ocasión de la construcción de la vía del ferrocarril, ya fuera antes por algún otro motivo (Fig. I, con la planta del espacio a que nos estamos refiriendo).

VIII. EL FOSO DE CREMACIÓN LOCALIZADO EN LA PARTE AFUERA DEL HUECO Y A UNO DE SUS LADOS (Fig. 1)

En la campaña de 1989 pudimos comprobar la existencia de un lugar en el que se realizó la cremación de cadáveres humanos con su ajuar respectivo. Del hecho hemos hablado en otro lugar⁽⁷⁾, pero aquí queremos recordarlo porque un lugar muy apropiado para ubicar un lugar así es en la parte afuera de la puerta de una ciudad, por lo que su localización precisamente en el lugar en que lo está podría entenderse como una confirmación de que el hueco de la muralla hubiera sido puerta.
