El abastecimiento con agua subterránea a la Colonia Clunia Sulpicia (*Hispania Citerior Tarraconensis*)

Groundwater supply for Colonia Clunia Sulpicia (*Hispania Citerior Tarraconensis*)

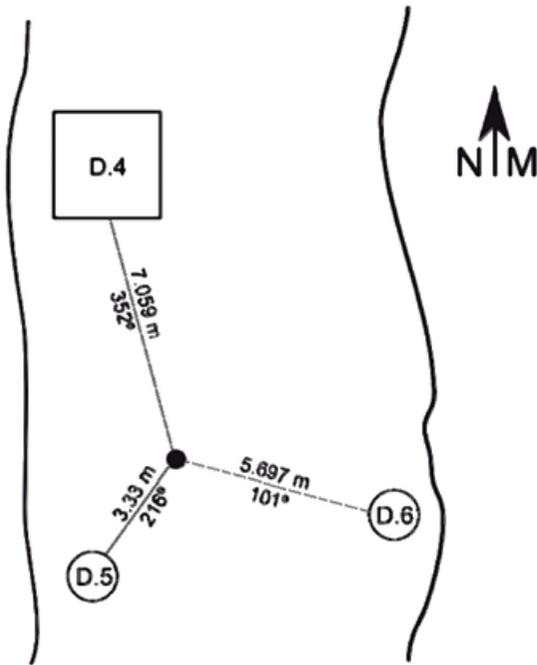
Figura 4. Radiolocalización. Año 2013.

Figure 4. Radiolocation. Year 2013.

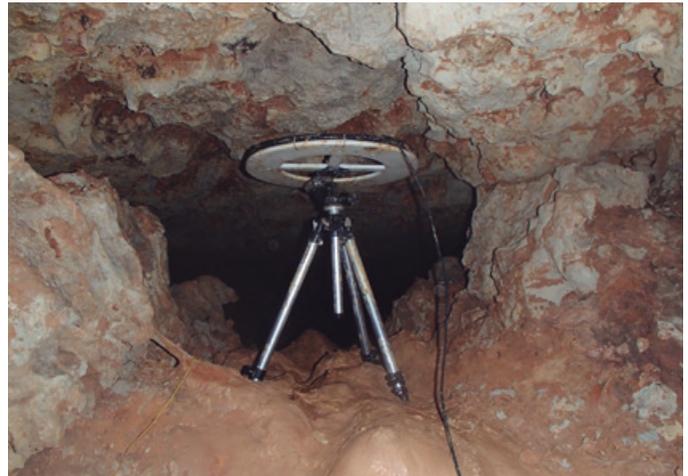
Figura 5. Radiolocalizador en interior de cueva.
Figure 5. Beacon of radiolocation inside the cave.

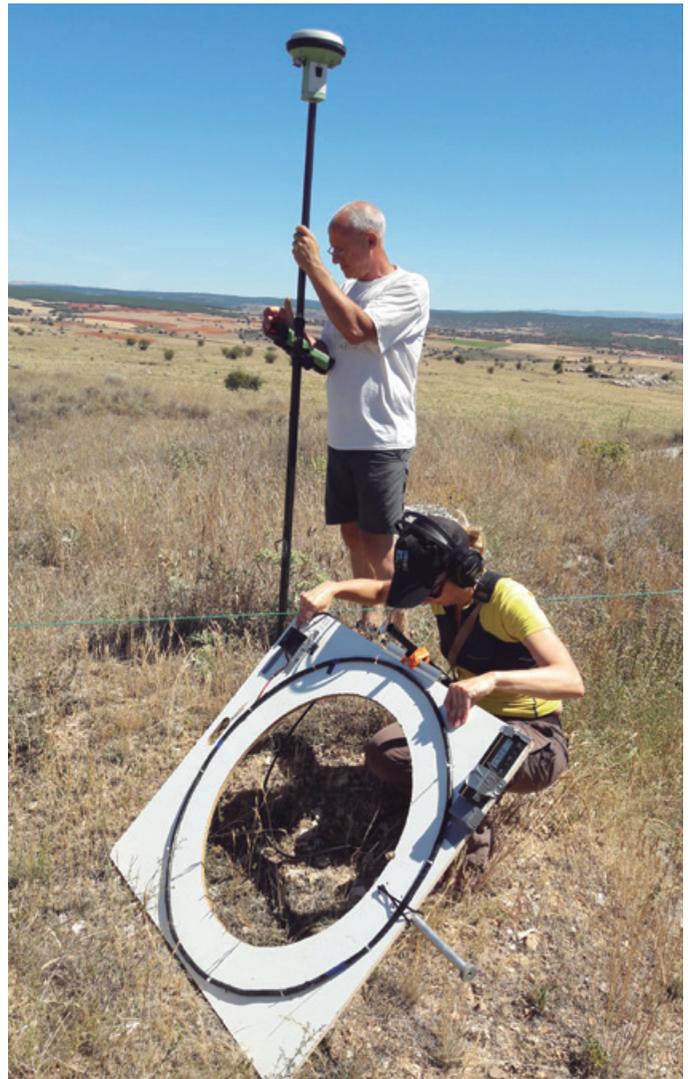
Figura 6. Antena de radiolocalización en superficie.
Figure 6. Radiolocation antenna at surface.

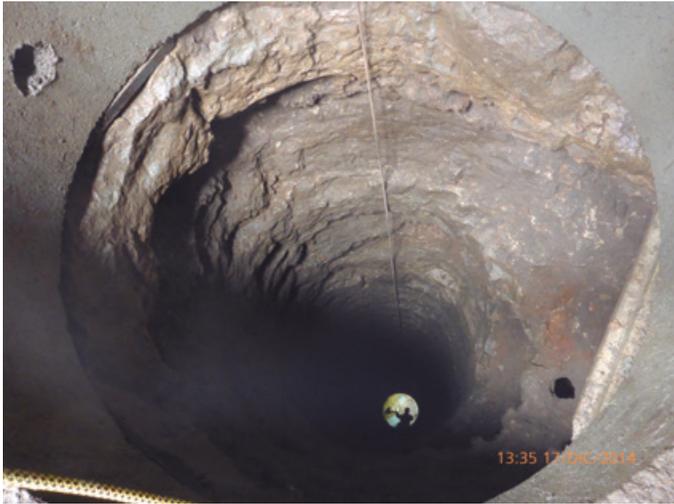
Figura 7. Aspecto actual del pozo D6 tras su excavación y acondicionamiento.

Figure 7. Current appearance of well D6 after its excavation and conditioning.

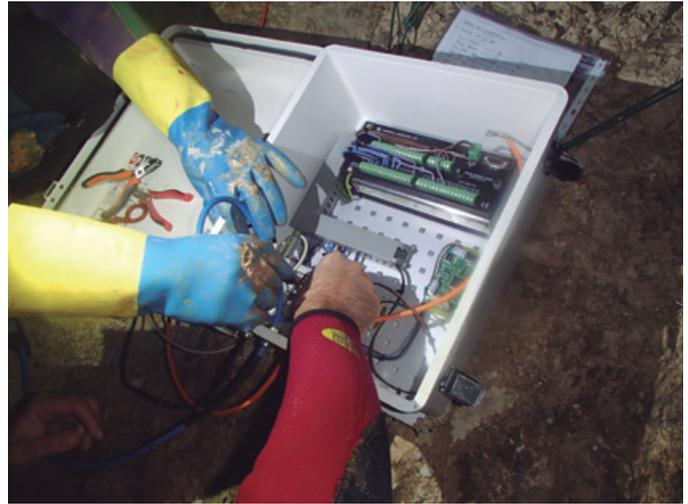
Figura 8. Detalle de la instalación del módulo registrador de la ERPA.
Figure 8. Detail of the installation of the ERPA recorder module.

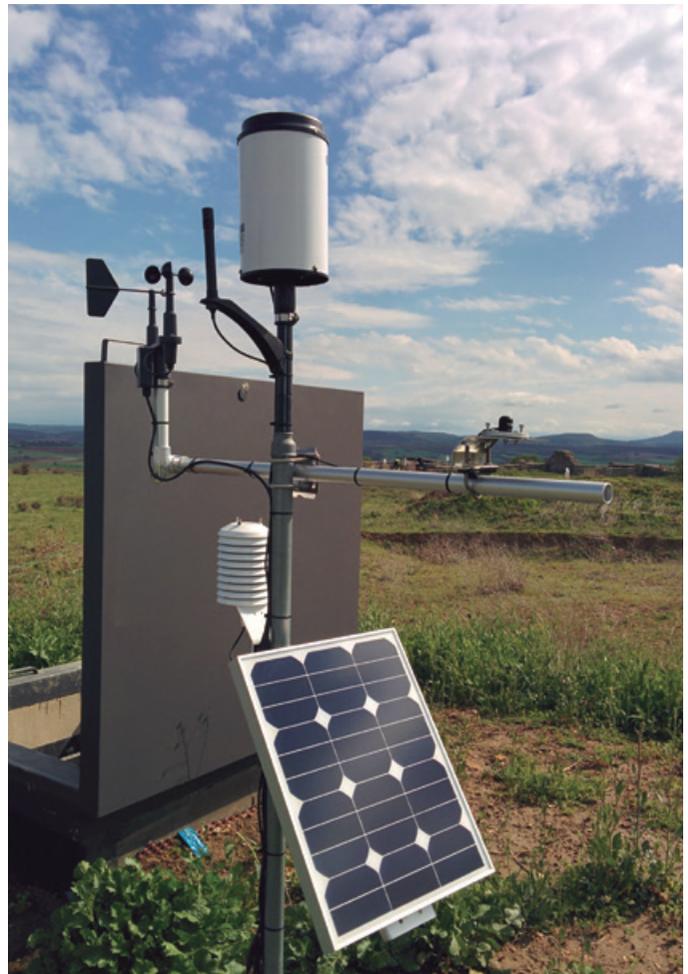
Figura 9. EMET y cierre exterior del pozo D6.
Figure 9. EMET and external closure of well D6.

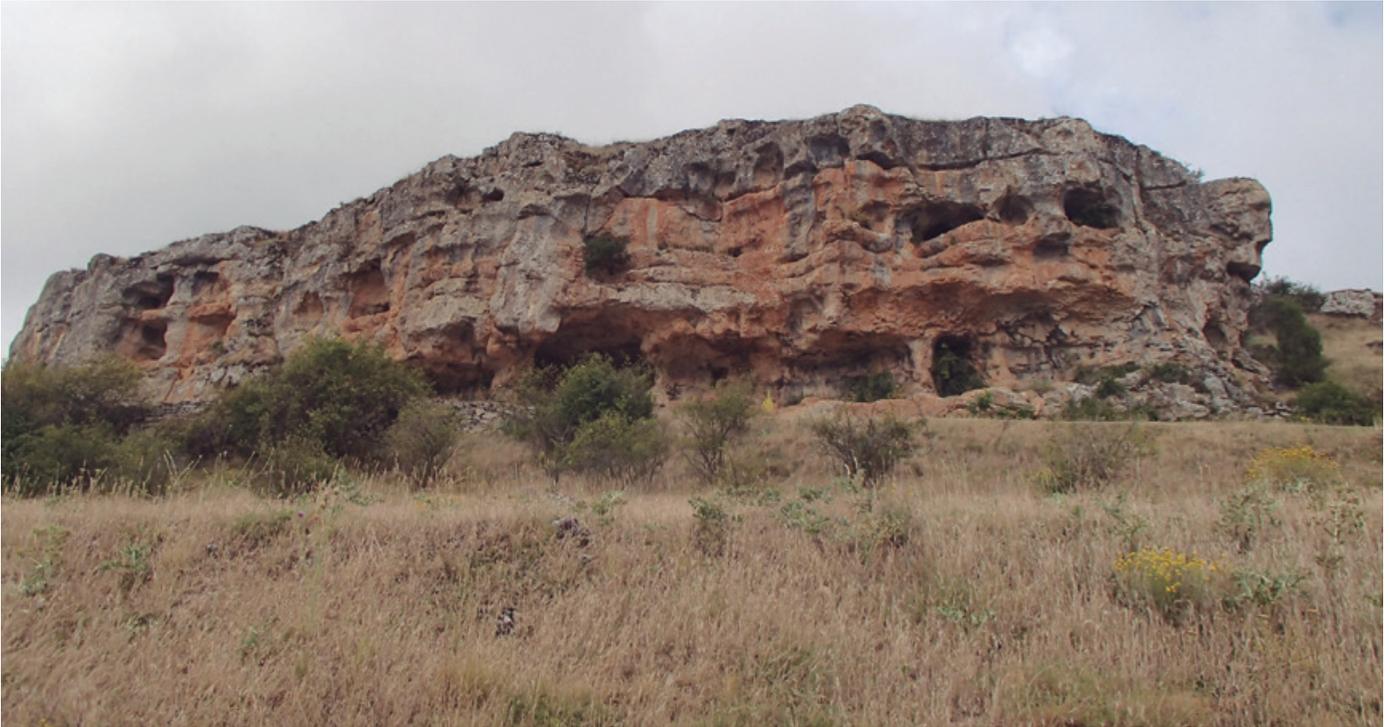
Figura 11. Nivel de calizas P2.

Figure 11. Limestone level P2.

Vallesiense-Turolense que dan un claro resalte en el paisaje (Figura 11). Son margocalizas nodulares y calizas lacustres de tipo micrítico y de color gris claro en fresco que oscurece por alteración. En estratos de potencia métrica, tiene unos 30 m de espesor, aunque se sugieren diferencias locales de potencia y compacidad (Valdés y Reina, 2004). La caliza P2 presenta *planorbis* y otros gasterópodos lacustres y abundantes tubificaciones verticales de tipo radiforme (Figura 12). Ambos niveles calizos, P1 y P2, fueron utilizados como canteras en época romana, mientras que el nivel limoso ha sido profusamente excavado para las bodegas en Peñalba de Castro.

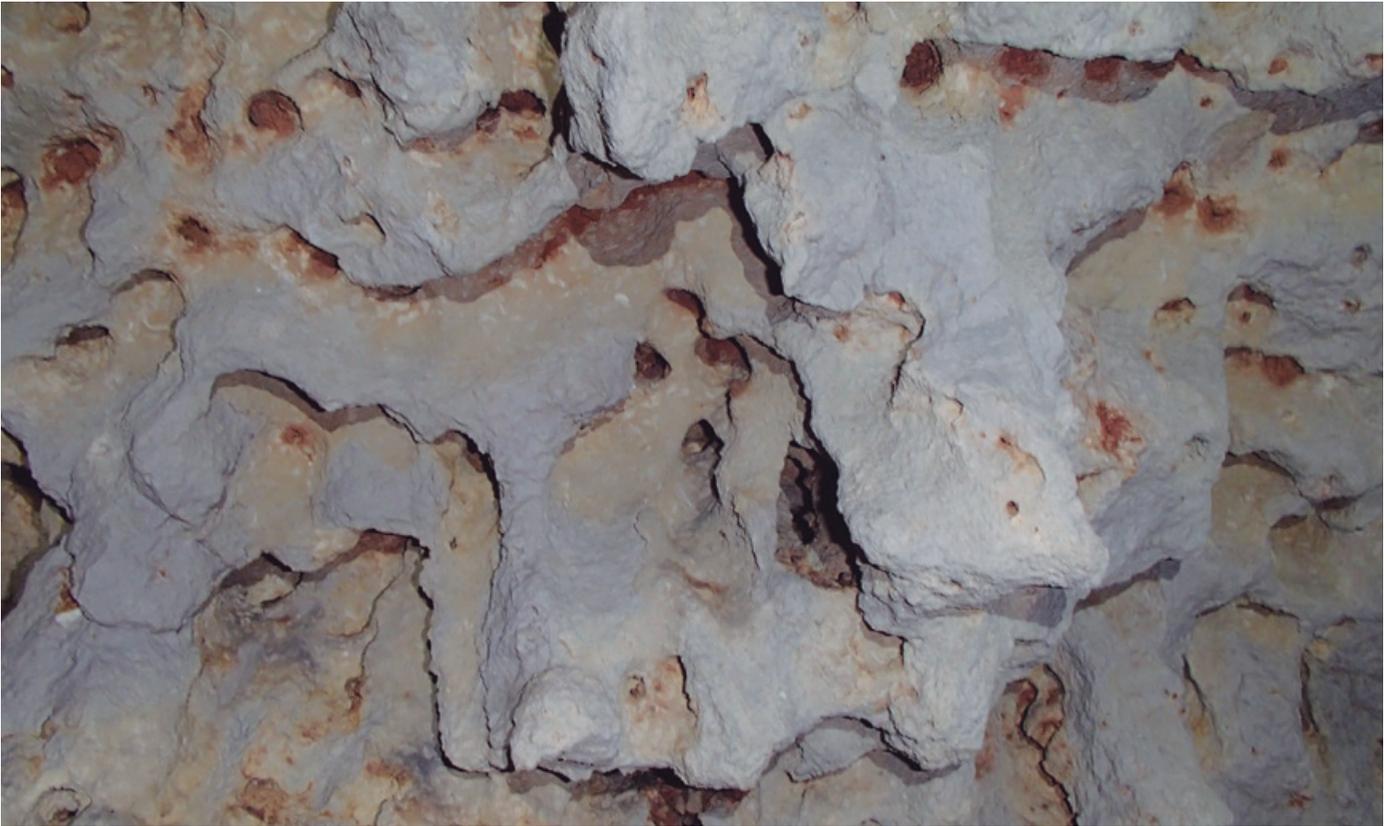
Figura 12. Microtubos radiculares de la caliza P2.

Figure 12. Root microtubes of limestone P2.

El segundo tipo de porosidad está representado por los conductos subverticales de origen radiforme, en parte rellenos de *terra rossa* (Figuras 12 y 15) que juegan un papel importante en el flujo en la zona no saturada y deben también de tenerlo en la zona saturada. Por último, hay una porosidad de pequeña escala constituida por los poros de la matriz de la margocaliza.

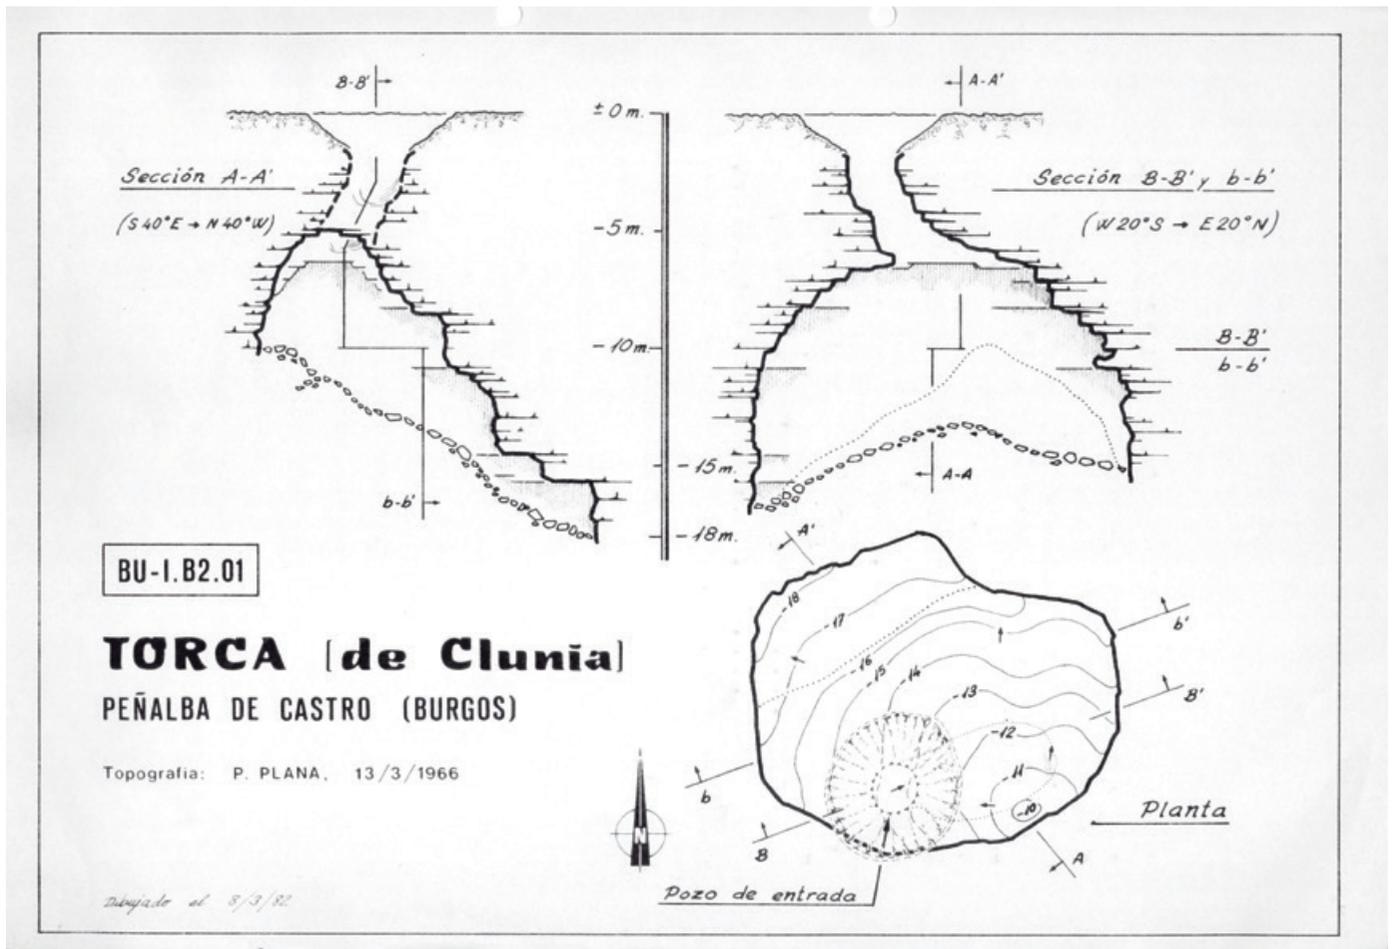
Figura 13. Topografía de la Torca de Clunia, 1966, realizada por P. Plana (Grupo Edelweiss, Burgos).

Figure 13. Topography of the Torca de Clunia, 1966, by Pedro Plana (Edelweiss Group, Burgos).

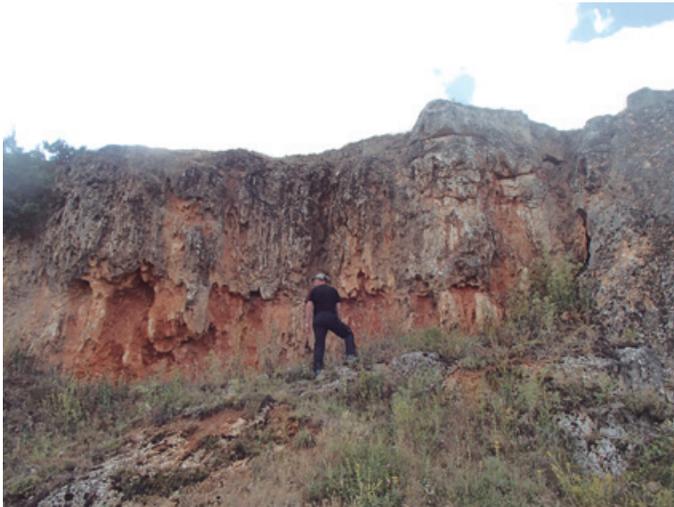
Figura 14. Oquedades y conductos subverticales rellenos de *terra rossa* cerca del teatro.

Figure 14. Cavities and sub-vertical ducts filled with *terra rossa*, near the theatre.

IGME (2008) señala la presencia de cavidades verticales irregulares y bolsones rellenos de *terra rossa*, visible, por ejemplo, junto al teatro romano (Figura 14), y también en el interior (Figura 15). Algunos cerros cercanos presentan un abundante lapiaz oqueroso que, posiblemente, también debía formar la superficie de Clunia antes de la ocupación romana.

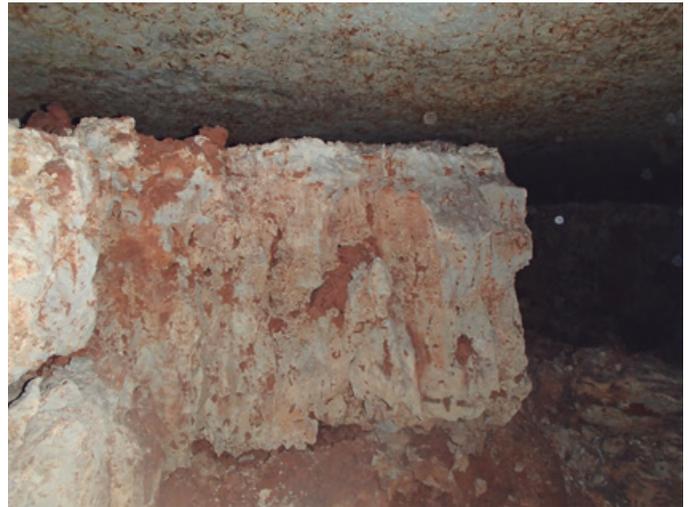
Figura 15. Oquedades y conductos subverticales rellenos de *terra rossa* en zona D4-D6.

Figure 15. Cavities and sub-vertical ducts filled with *terra rossa*. Cave at zone D4-D6.

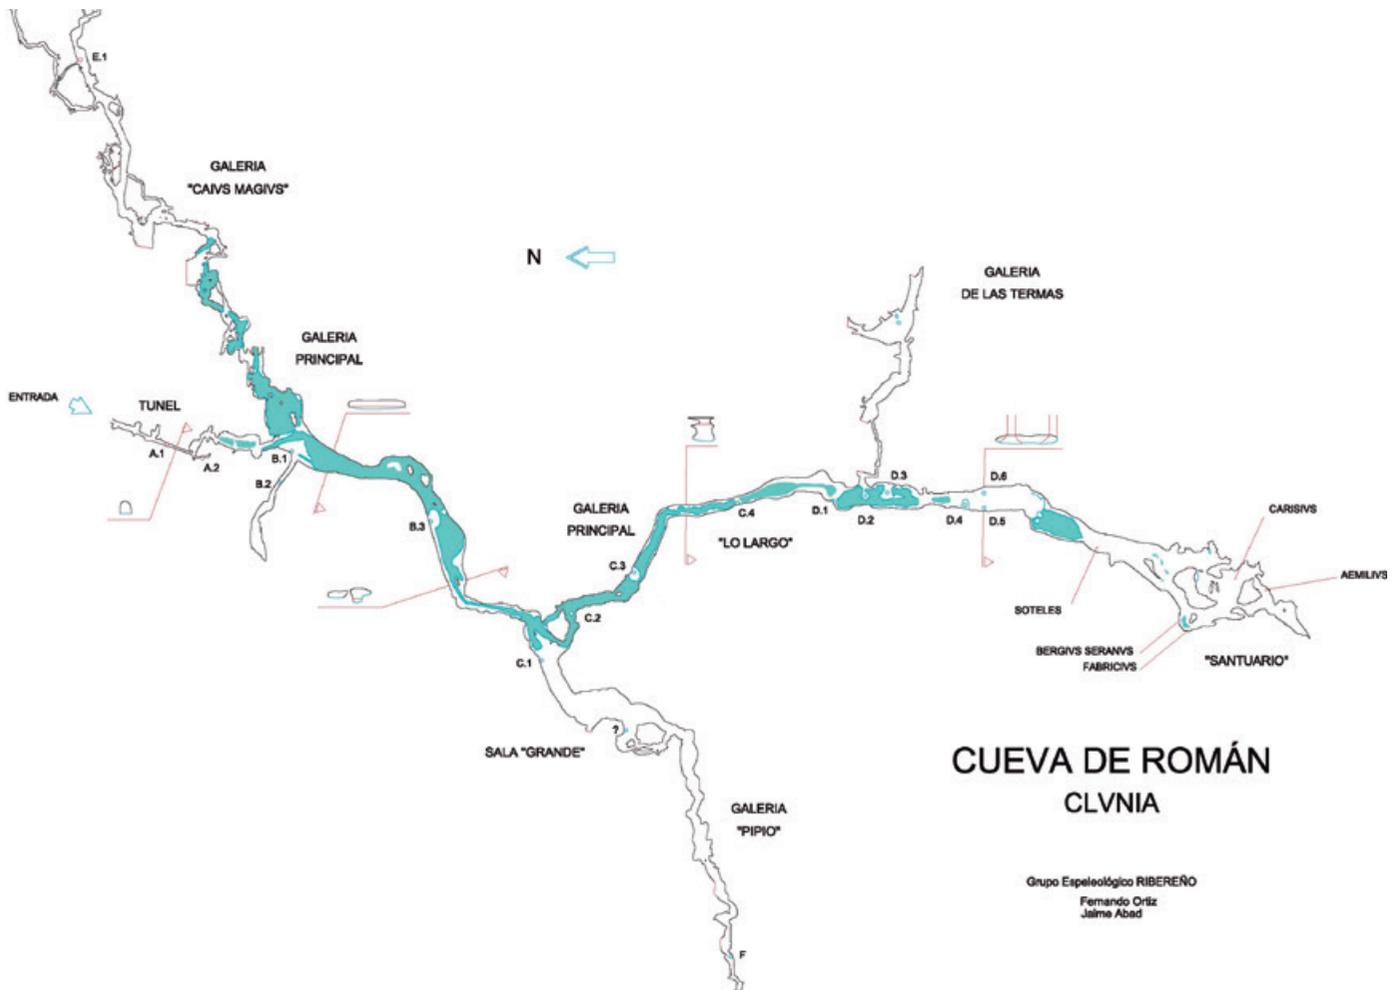
Figura 16. Topografía de cueva Román. Grupo Espeleológico Ribereño por F. Ortiz y J. Abad.

Figure 16. Román cave topography. Grupo Espeleológico Ribereño by F. Ortiz and J. Abad.

accedía por diversos pozos excavados en esta época y, desde 2015, por el pozo D6. La cavidad explorada por el GER (1986 a y b), fue topografía por Fernando Ortiz y Jaime Abad en condiciones francamente difíciles. El resultado (Figura 16) es de muy buena calidad.

La cavidad, cuya topografía y toponimia corresponden a la figura 16, está formada por la galería principal, a la que se accede por la galería romana (Figura 21) y un corto tramo natural, parcialmente excavado, con un pequeño sifón temporal. La galería principal tiene varios tramos acuáticos. El inicio de B1 a C1, es un tramo en bóveda con diversas cúpulas de presión. Entre los pozos B3 y C1 hay un canal claramente excavado (Figura 22) y algunos conos de derrubios de pozos (Figura 23). A partir de C2 se inicia un tramo acuático, natural estrecho y profundo, *Lo Largo*, (Figura 24) que no llega a superar los 2 metros de profundidad. A partir de D1 se amplía la galería y sube el suelo por hundimiento de la bóveda, especialmente en los sectores D4, D5 y D6 (Figura 25).

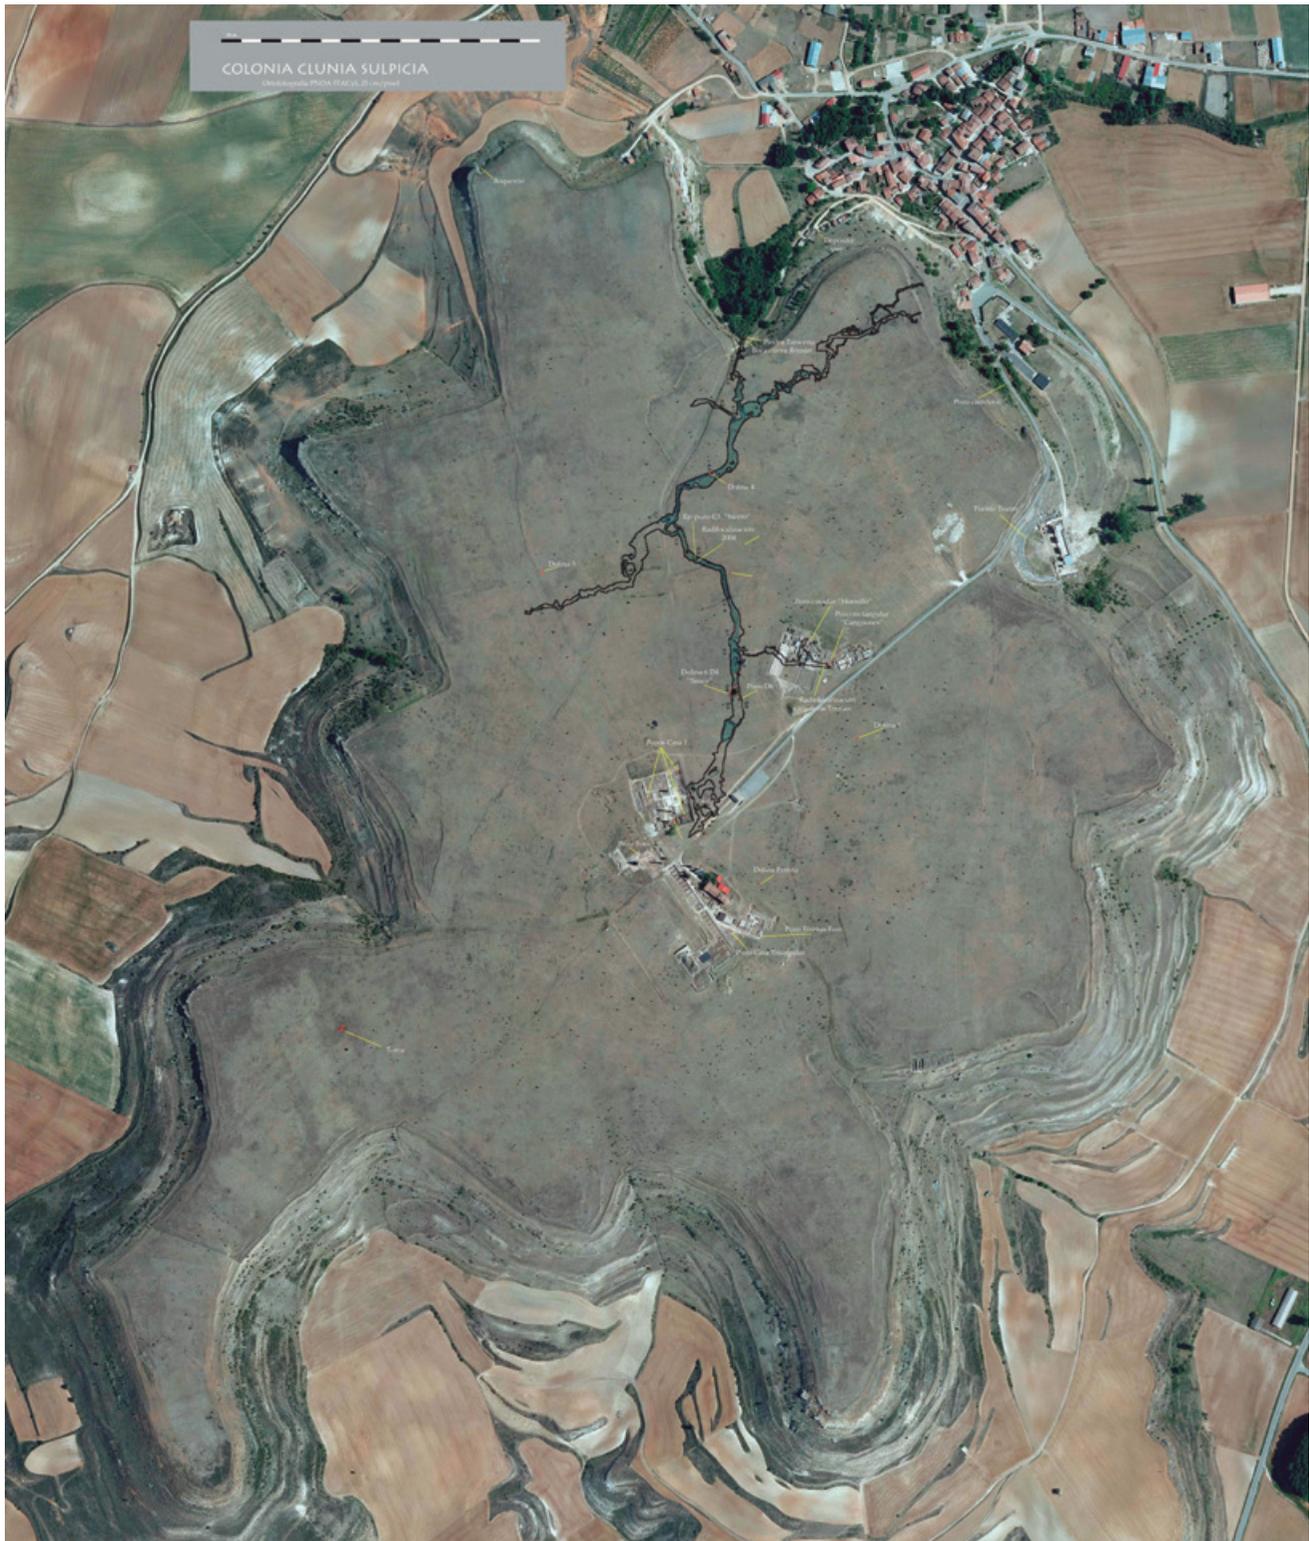
Figura 17. Superposición de la topografía del GER de la cavidad, ligeramente corregida por radiolocalización y declinación magnética, sobre la imagen georeferenciada del cerro de Clunia. Se muestran los diferentes pozos radiolocalizados. La *Torca* es el punto aislado situado al suroeste.

Figure 17. Superposition of the GER topography of the cavity, slightly corrected by radiolocation and magnetic declination, on the geo-referenced image of the Clunia hill. The different radiolocalized wells are shown. *La Torca* is the isolated point located to the southwest.

La superposición de la topografía de la cavidad sobre la imagen aérea se muestra en la figura 17. Se ha sugerido una relación entre la cavidad y el urbanismo de la ciudad, así como una conexión directa entre el tramo con mayor concentración de inscripciones y figuritas con la casa de Taracena que, hasta el presente, no se ha confirmado.

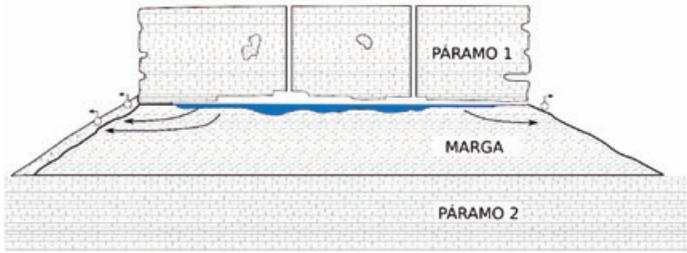
Figura 18. Modelo conceptual hidrogeológico del cerro de Clunia.
Figure 18. Hydrogeological conceptual model of the hill of Clunia.

En el propio cerro, existe una segunda unidad, mucho más modesta que no parece tener ninguna relación con el acuífero inferior. Se alberga en la base de las calizas de la unidad P2, sobre las margas intermedias. Es un acuífero muy modesto, con rasgos kársticos en cuanto a la morfología. Es de tipo libre y sólo recarga por la lluvia directa sobre el cerro. La figura 18 presenta un modelo conceptual de la hidrogeología del cerro de Clunia.

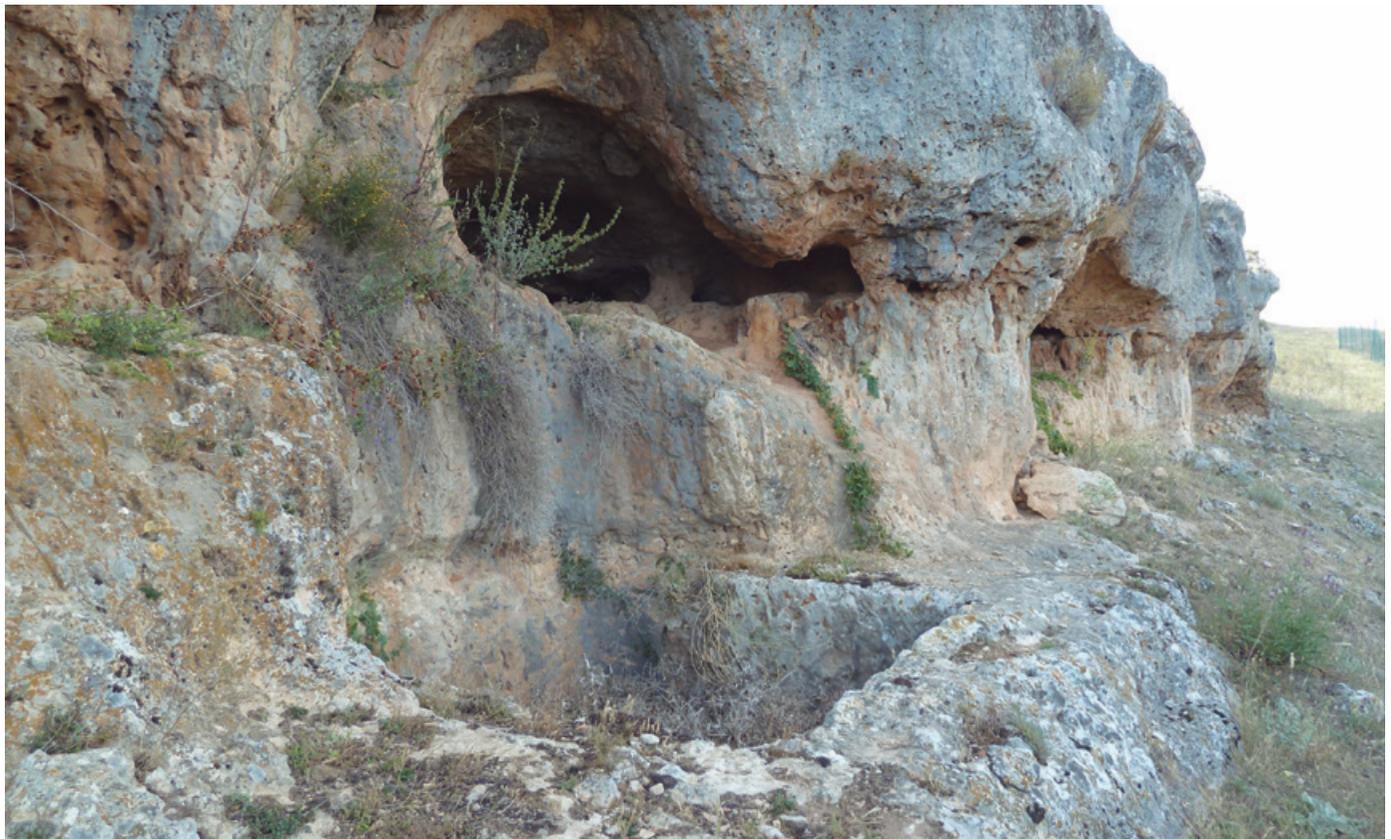
Figura 19. Conducto de flujo kárstico y cisterna tallada en sector *Cuevas Ciegas*.
Figure 19. Karst flow duct and carved cistern in the *Cuevas Ciegas* sector.

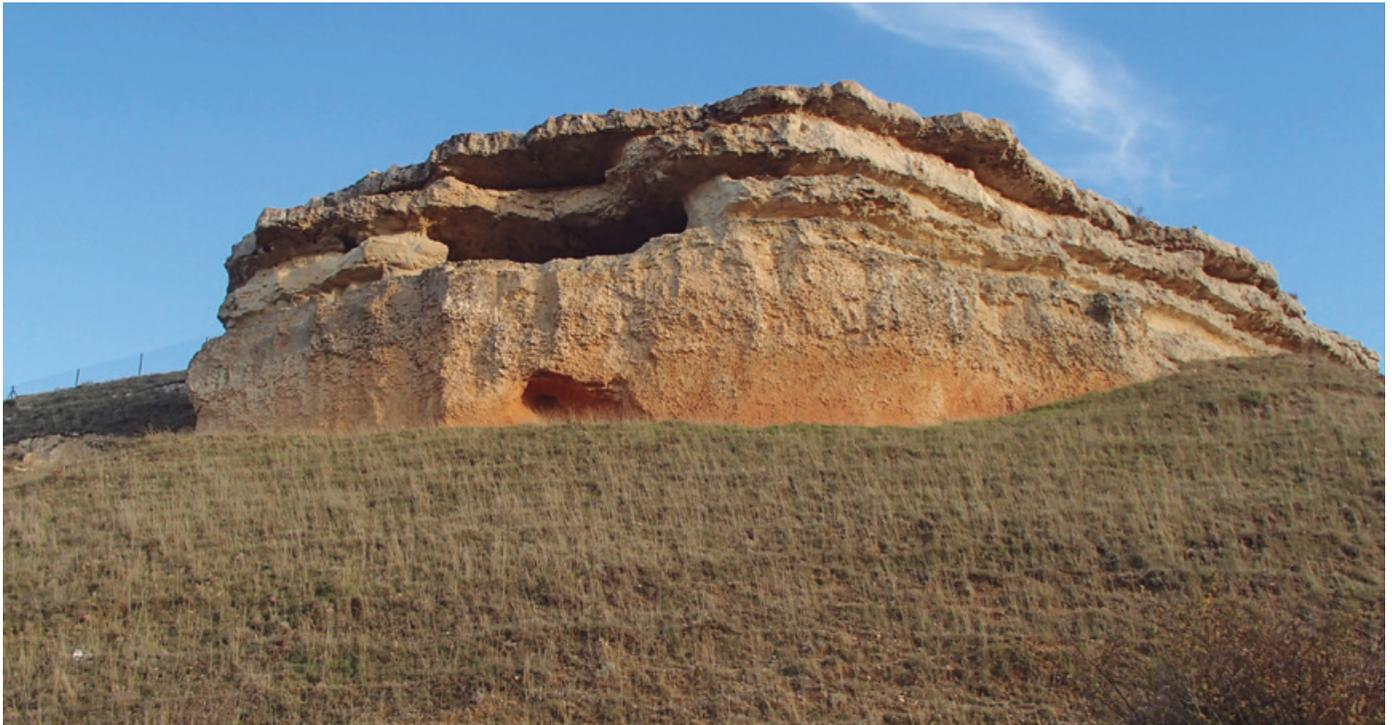
Figura 20. Cavidades de *El Boquerón*. Sector NO del cerro de Clunia.
Figure 20. Cavities of *El Boquerón*. Sector NO of the hill of Clunia.

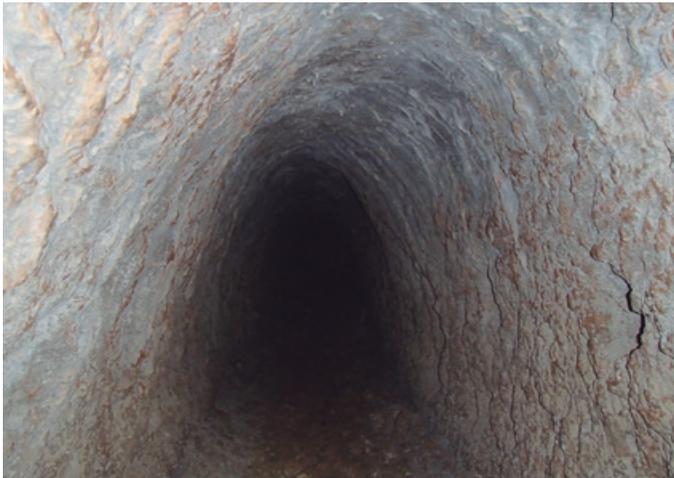
Figura 21. Galería romana.
Figure 21. Roman gallery.

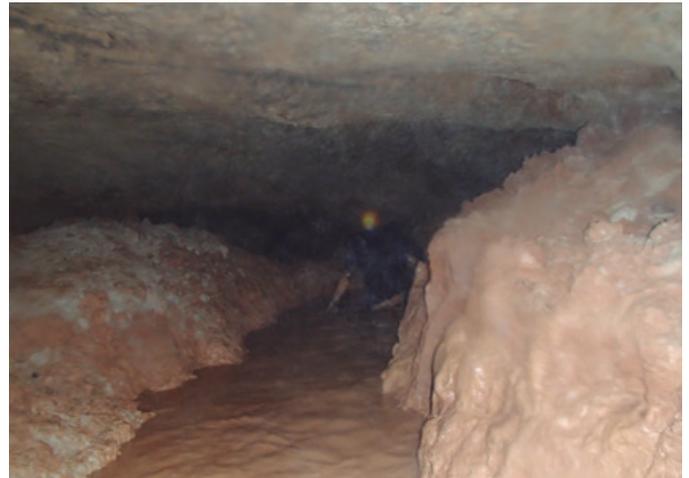
Figura 22. Canal excavado en las cercanías de B3.
Figure 22. Channel excavated near B3.

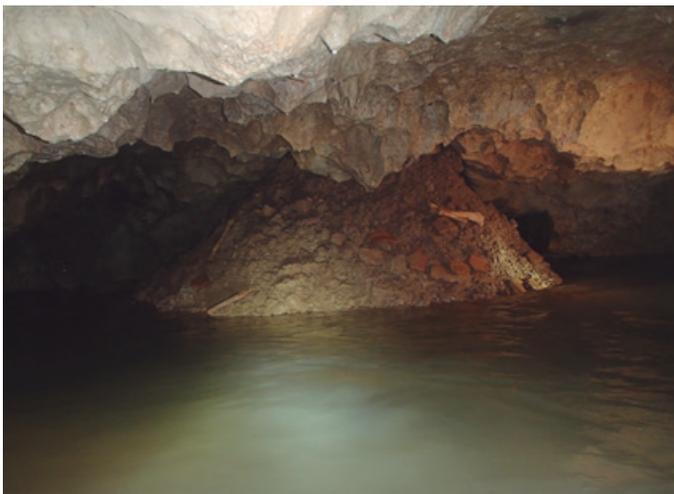
Figura 23. Cono de derrubios del pozo B3.
Figure 23. Debris cone of B well.

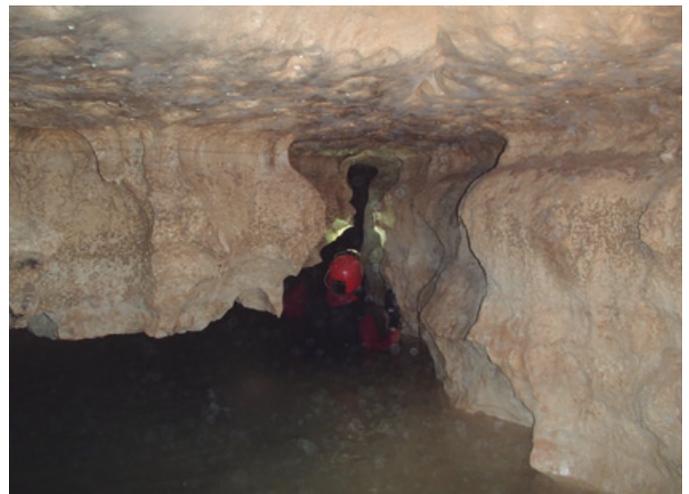
Figura 24. *Lo Largo*: Muesca característica a techo.
Figure 24. In the “Lo Largo”: characteristic roof notch.

Ya una vez aislado el cerro, se produjo una segunda fase de karstificación, por el agua de recarga local, en condiciones de estancamiento de agua en las galerías preexistentes. Esta fase parece ser responsable de las acanaladuras muy características que se observan a techo de algunos tramos como *Lo Largo*.

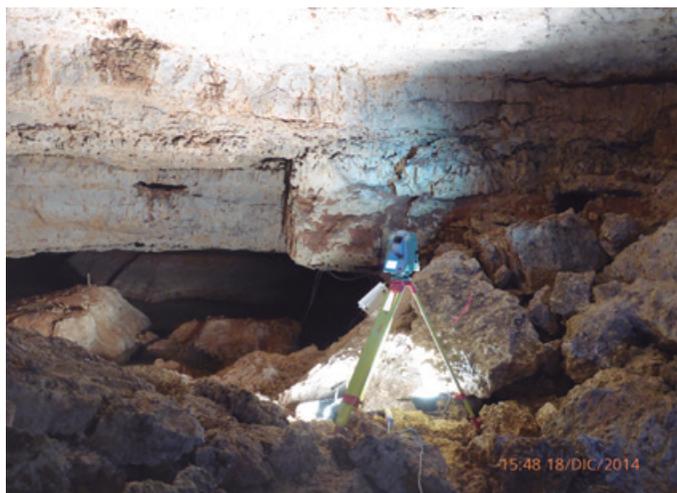
Figura 25. Hundimientos de techo en zona D4-D6.
Figure 25. Roof subsidence in zone D4-D6.

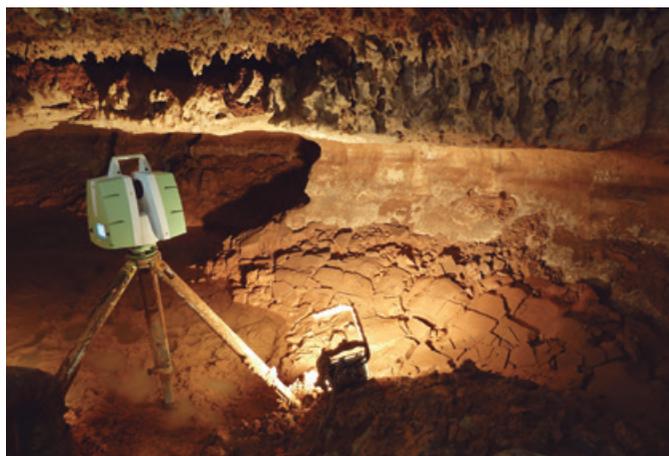
Figura 26. Señal de nivel y depósito de barro con inscripciones en zona Fabricivus.
Figure 26. Level signal and mud deposit with inscriptions in the Fabricivus zone.

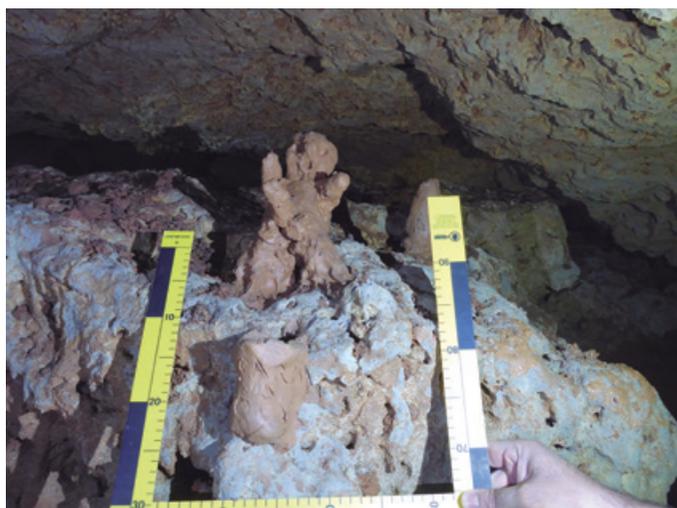
Figura 27. Figura votiva de Carisius. Altura aproximada. 10 cm.
Figure 27. Carisius votive figure. Approximate height: 10 cm.

El conducto principal lleva primero a una nueva zona acuática, en forma de L, que muestra también con un claro nivel de aguas máximas y un depósito arcilloso de fondo con abundantes inscripciones (Figura 26). Este conducto y una gatera lateral llevan a una cámara, el Santuario, conocida por la presencia de diversas figuritas en barro, incluida la denominada *Carisius* (Figura 27).

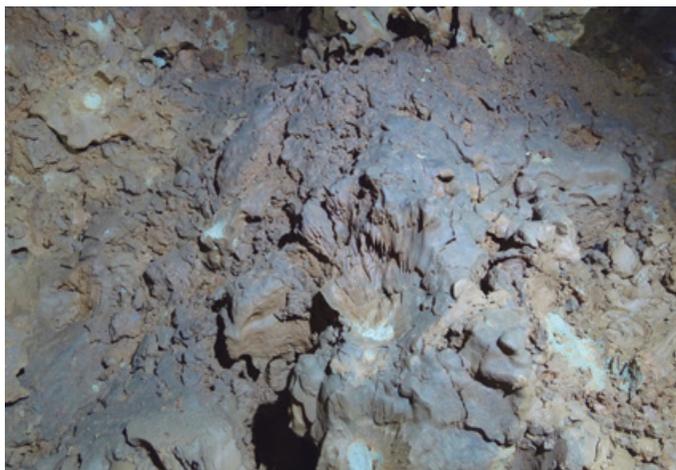
Figura 29. Conulita *in situ* en zona Soteles.
Figure 29. Conulite *in situ*. Soteles zone.

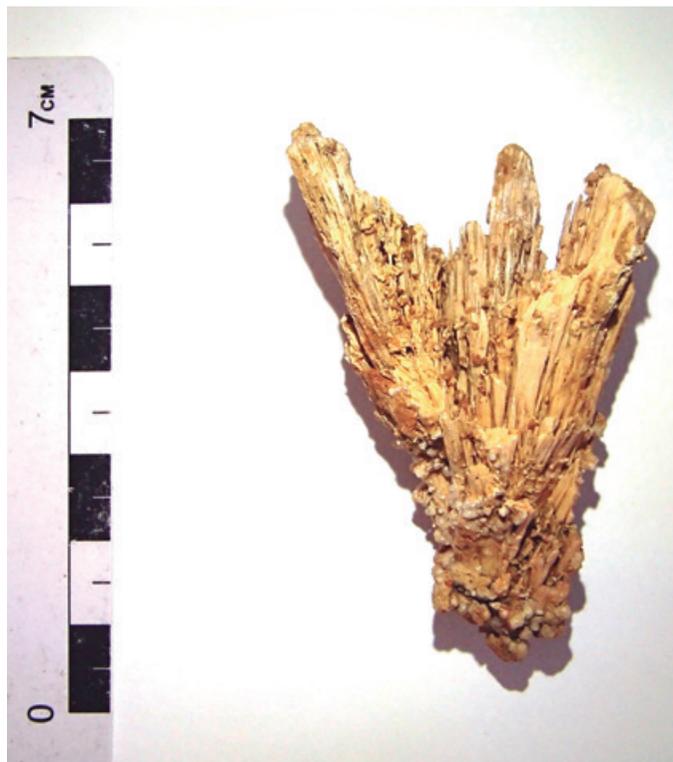
Figura 30. Conulita.
Figure 30. Conulite.

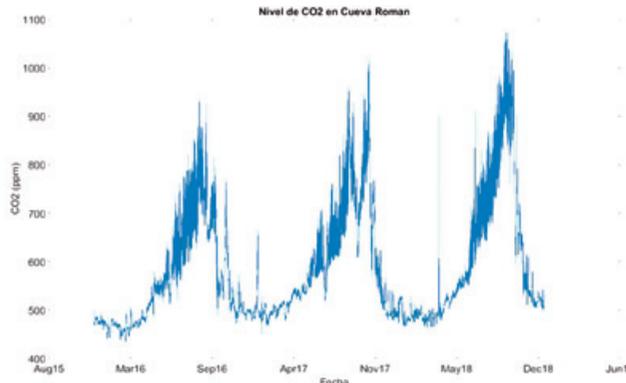
Figura 31. Evolución de CO₂ en ERPA de enero 2016 a diciembre 2018.
Figure 31. Evolution of CO₂ in ERPA from January 2016 to December 2018.

Más variabilidad presenta la concentración de CO₂ (Figura 31). Se observan tres ciclos anuales con mínimos invernales y máximos estivales, con una tendencia al alza en los valores extremos así como una clara evolución diaria, con mayor rango en verano que en invierno.

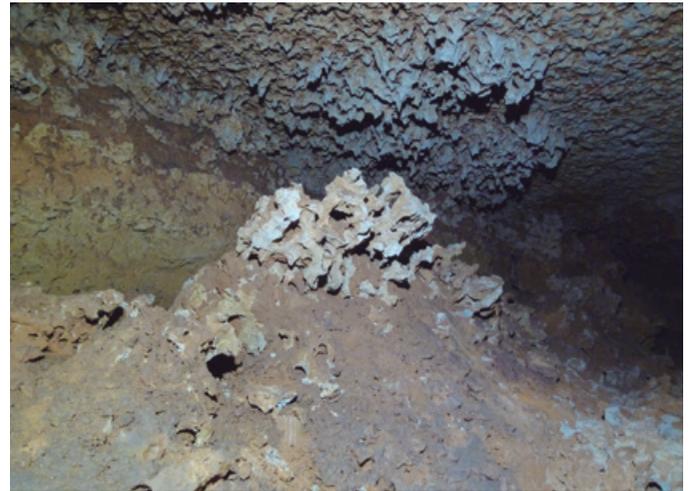
Figura 32. Corrosión de la roca en la zona Soteles.
Figure 32. Corrosion of the rock at the Soteles area.

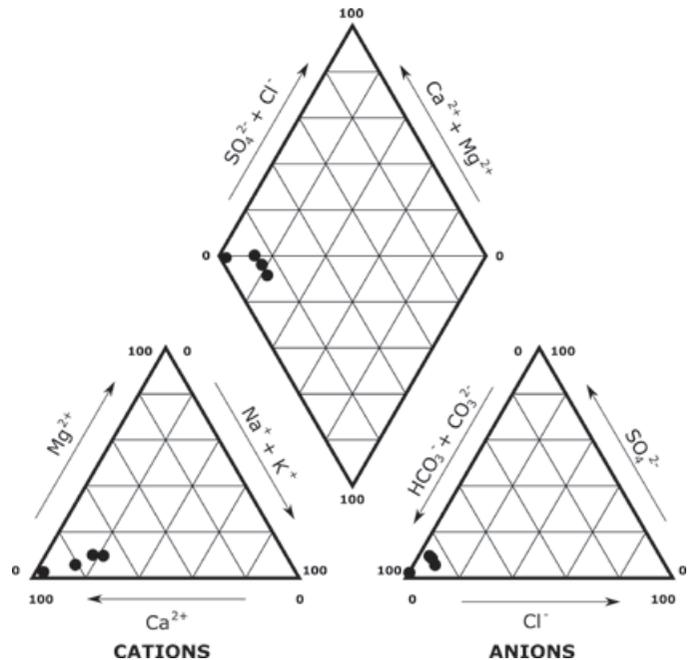
Figura 33. Diagrama de Piper de aguas subterráneas de Clunia.
Figure 33. Piper diagram of groundwater at Clunia.

El diagrama de Piper (Figura 33), muestra una clara similitud entre las cuatro muestras de agua, aunque se esboza una pequeña tendencia lineal en el triángulo catiónico. La aplicación del programa de especiación WATEQ4F presenta una insaturación general en todas los minerales (SI negativo), excepto en una muy leve saturación en calcita en la muestra del interior de cueva Román.

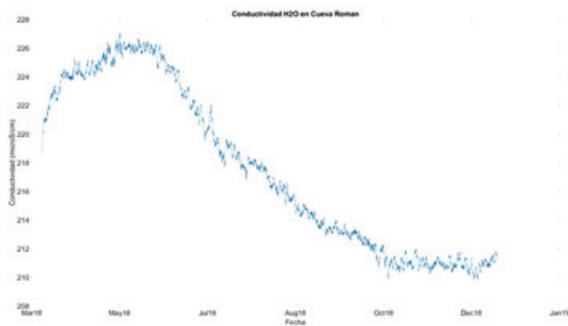
Figura 34. Evolución de la conductividad eléctrica del acuífero de Clunia, entre marzo y diciembre de 2018.

Figure 34. Evolution of the electrical conductivity of the Clunia aquifer, between March and December 2018.

La conductividad eléctrica (Figura 34) presenta una ligera oscilación temporal. La corta serie temporal registrada insinúa la existencia de una relación inversa entre ascenso de nivel y descenso de la CE que, a tra-

vés del menor contenido iónico del agua de recarga sugiere, una vez más, un alto grado de descarbonatación de la montera.

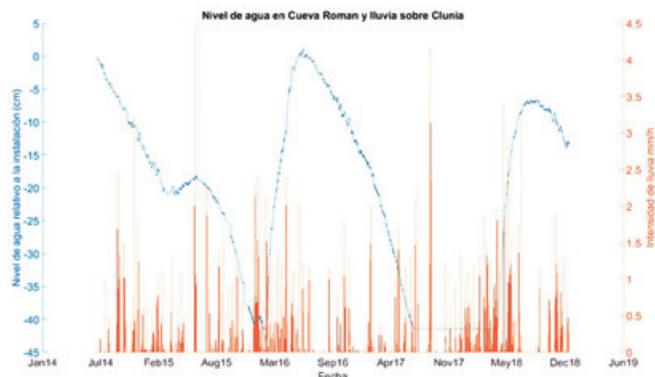
Figura 35. Evolución del nivel freático en la ERPA y precipitación en la EMET desde enero de 2014 a diciembre de 2019. Cota cero de referencia: 990,63 m.s.n.m. Precipitación acumulada cada 6 horas.

Figure 35. Evolution of the water table and precipitation from January 2014 to December 2019. Reference level: 990.63 m.a.s.l. Accumulated rainfall every 6 hours.

Durante la sequía del otoño de 2017 y el inicio de 2018, el nivel quedó por debajo del mínimo del sensor que tuvo que ser reposicionado. Los descensos son tan rectilíneos que se sospechó el efecto de un importante bombeo, de ubicación desconocida, especialmente por el retraso que se observaba tras el inicio de las lluvias de la primavera de 2018. Una detallada inspección te-

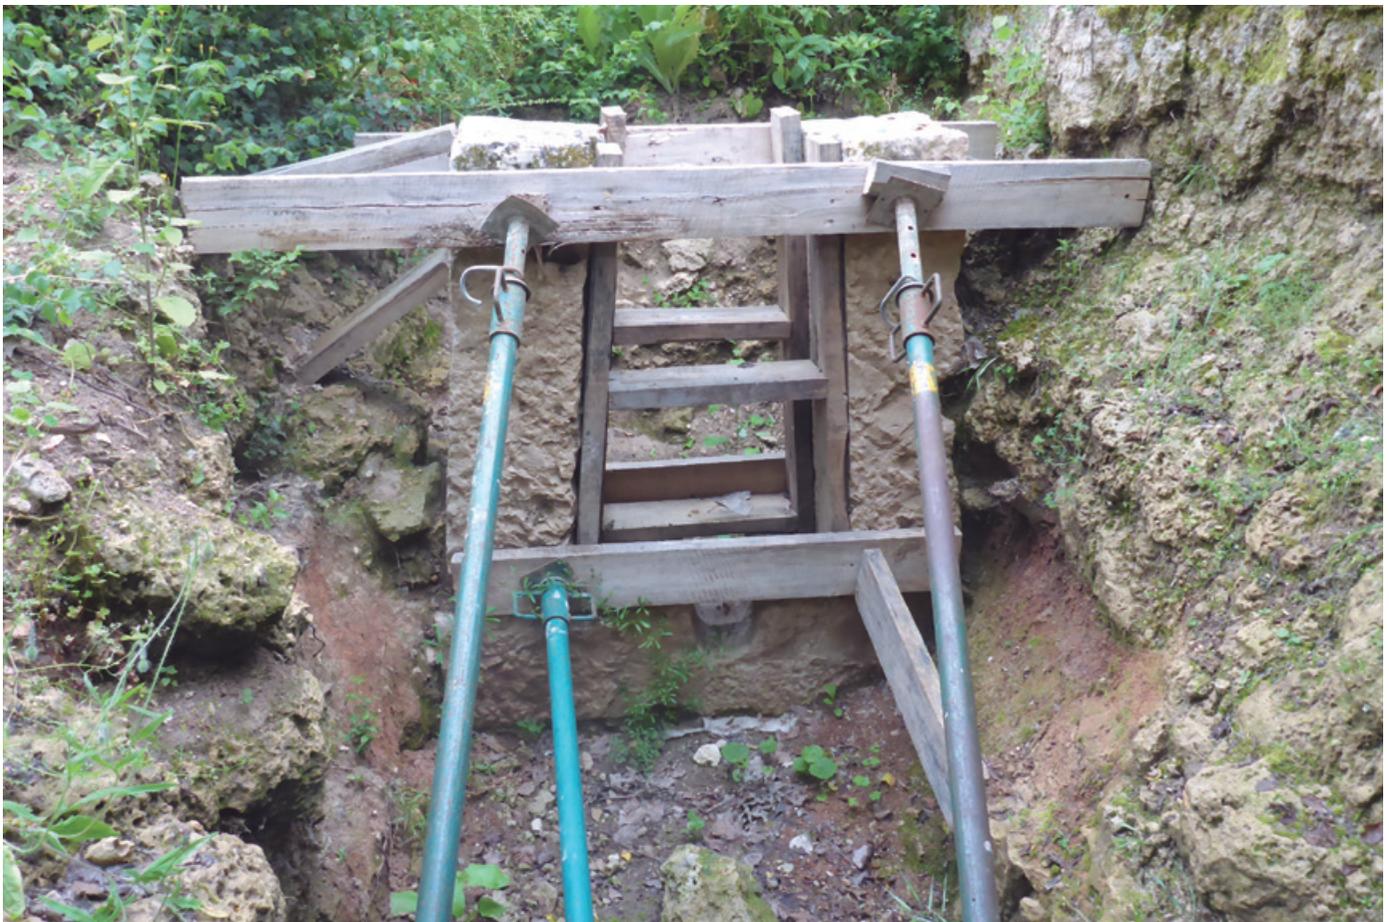
Figura 36. Compuerta, con un canal de aguas continuas, en la boca de Cueva Román.

Figure 36. Gate, with a continuous water channel, at the mouth of the Roman Cave.
