Cartografía del vertido de lodos de la mina de Aznalcóllar mediante imágenes Daedalus ATM

C. Antón-Pacheco*, J.C. Gumiel*, E. de Miguel**, E. López*, J. A. Gómez**, M. Giménez**, J.G. Rejas**, O. Gutiérrez**, D. Baretino* y G. Ortiz*

* *Instituto Tecnológico Geominero de España. Ríos Rosas 23. 20003 Madrid.*

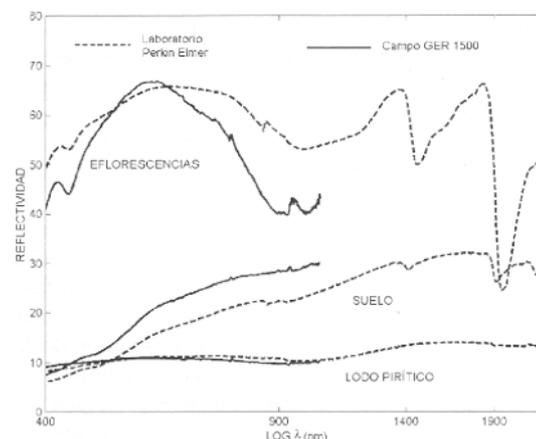
Figura 3. Espectroradiometría de campo y laboratorio de lodo, sales y suelos de referencia.

po y de laboratorio (Figura 3) confirman la baja reflectividad y la ausencia de rasgos significativos en los lodos. Los sulfatos hidratados muestran una reflectividad general alta, con picos de absorción característicos a 1,4 μm y 1,9 μm , que indican la presencia de agua molecular en estos compuestos, mientras que los suelos de referencia muestran una reflectividad media, con mínimos menos acusados que las sales a 1,4 μm , 1,9 μm y 2,2 μm .

Sobre las mismas muestras se han realizado medidas de reflectividad en laboratorio en el rango entre 0,4 a 2,5 μm . Las curvas espectrales de cam-

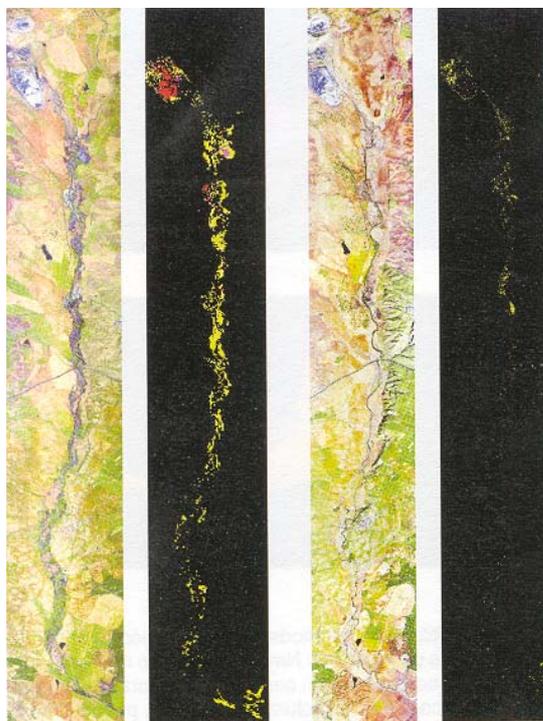
Figura 4 A. Imagen ATM 971 de la cuenca del Río Guadimar, 07/07/98.

La imagen ATM971 (Figura 4A), registrada en Julio de 1998, muestra el sector principal del valle del río Guadiamar, desde la balsa de estériles, al norte de la imagen, al Vado del Quema, al sur. La interpretación visual de la misma permite discriminar las áreas cubiertas por el lodo, que dan una respuesta muy baja, tanto en las bandas del visible como en el infrarrojo próximo. Las costras de sales exhiben valores altos en todas las bandas y se

localizan preferentemente en la balsa y en varias graveras ubicadas en el tramo norte del valle. Con objeto de clasificar los datos registrados en el vuelo de Julio, se seleccionaron varias áreas correspondientes a superficies bien expuestas de lodos y efflorescencias a lo largo del valle del Guadimar. Una vez establecidas las firmas espectrales para estas dos categorías, se procedió a clasificar la imagen mediante un algoritmo de máxima probabilidad. La Figura 4B corresponde a la clasificación de la imagen de julio, en la que el color amarillo corresponde a las áreas todavía cubiertas por lodo pirítico (en esta fecha ya se había retirado un 30% del lodo), y el color rojo a las costras formadas por sulfatos hidratados. Del mismo modo se ha procedido con las imágenes registradas en noviembre de 1998 (Figura 4C), fecha en la que los trabajos de limpieza estaban en su fase final. En la imagen clasificada (Figura 4D), las sales se restringen a pequeñas áreas en el interior de la balsa, y el lodo aparece en áreas todavía sin limpiar en estas fechas, aunque también puede identificarse en áreas en las que, a pesar de haberse efectuado los trabajos de limpieza, se observan superficies con firmas típicas del lodo. Una de estas áreas aparece dando una estructura de bandas claras y bandas oscuras muy netas en la imagen (Figura 5A). En el terreno, se ha confirmado que estas bandas están relacionadas con la sistemática seguida en la retirada del lodo en los campos de labor.

B. Lodos y sales clasificados a partir de la imagen A.

C. Imagen ATM 971, 25/11/98.

D. Lodos y sales remanentes clasificados a partir de la imagen C.

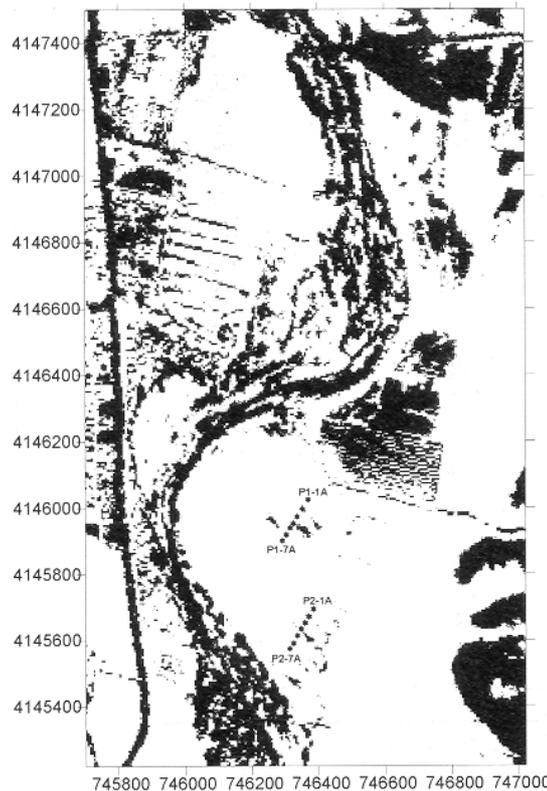
Figura 5A. Subescena imagen ATM nov.98 con situación de muestras de suelos en bandas limpias y sucias.

largo de dos perfiles transversales a las mismas. En cada perfil se tomaron siete muestras de suelo correspondientes a cuatro bandas limpias y tres sucias, tal y como aparece en la figura 5 A. Los resultados de los análisis químicos y mineralógicos muestran que los suelos de las bandas sucias presentan un alto contenido en Fe, Cu, Pb, Zn, As, Cd y Sb, apareciendo la pirita siempre como mineral mayoritario en la DRX. En la Figura 5 B, puede observarse la marcada diferencia composicional del arsénico en las bandas limpias y sucias. Lo mismo ocurre para el resto de los metales pesados analizados.

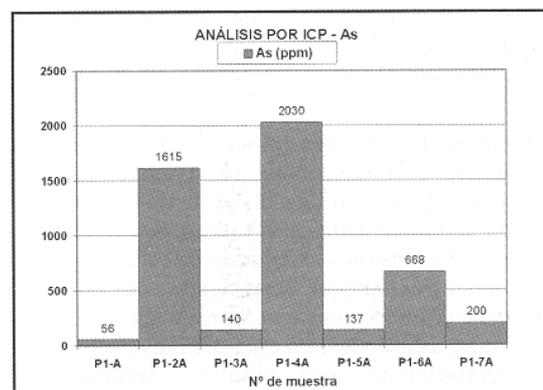
Figura 5B. Valores de arsénico en bandas claras y oscuras.

Basándonos en los resultados analíticos, se puede establecer que las bandas oscuras representan bandas sucias, con restos de lodo remanente en superficie. Por el contrario, en los suelos corres-

pendientes a las bandas claras, el contenido en estos elementos es mucho menor, y la pirita o no aparece o lo hace como componente muy minoritario.

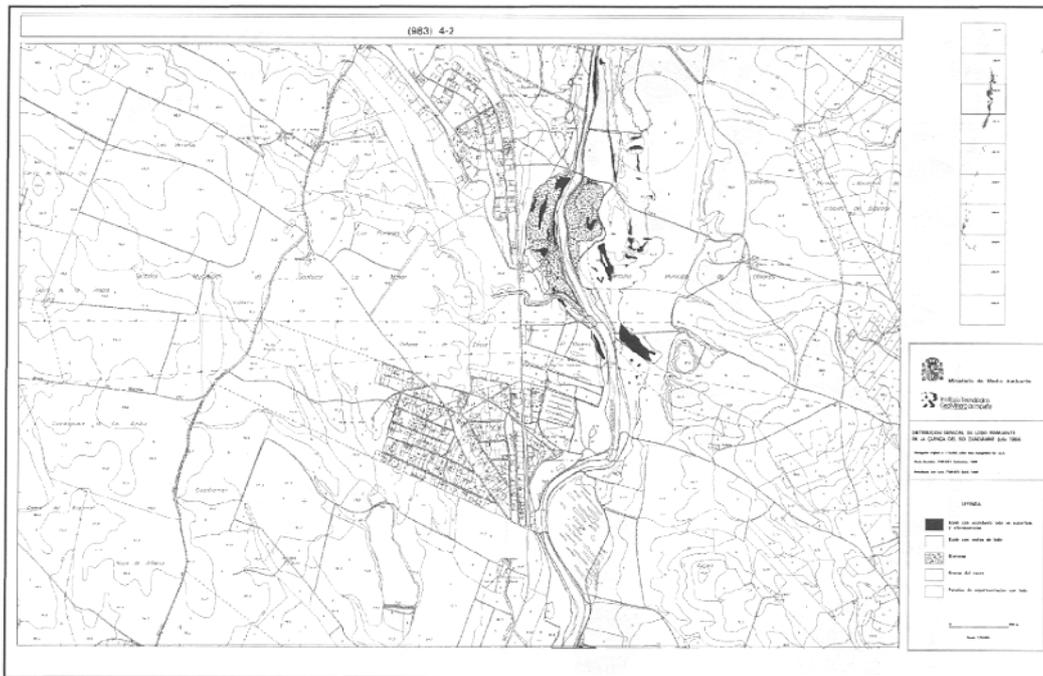
Figura 6. Mapa de distribución espacial del lodo remanente en la cuenca del río Guadiamar. Hoja 983 (4-2).

campana geoquímica, se ha generado una cartografía del lodo remanente en julio de 1999. Esta cartografía digital se ha compuesto sobre la base topográfica, a escala 1: 10000, del Instituto Cartográfico de Andalucía (I.C.A.), realizándose un total de siete hojas que cubren el valle del Guadiamar, desde la balsa al Vado del Quema. La figura 6 muestra la cartografía del lodo remanente sobre la hoja topográfica 983 (4-2), correspondiente al sector de los Ranchos del Guadiamar.

- **Suelos con abundante lodo en superficie.** Se han incluido aquellas áreas en las que a pesar de haberse realizado las labores de limpieza, persisten fragmentos del sedimento del lodo original. Generalmente se trata de zonas roturadas en las que los terrones de la costra de lodo no han sido retirados y han quedado mezclados con el suelo. En otros casos, se trata de los amplios corredores utilizados para la circulación de los camiones que transportaban el lodo a la corta de Aznalcóllar por la margen izquierda del Guadiamar. Estas bandas presentan una mayor cantidad de lodo remanente, tal como se ha podido corroborar con la analítica. En otros casos, se trata de estructuras relacionadas con el proceso de acordonamiento del lodo previo a la carga de los camiones. En las áreas con lodo abundante en superficie, es frecuente la aparición de pequeñas costras de sales en zonas deprimidas. También se incluyen aquellas áreas donde la maquinaria de limpieza no ha podido actuar por falta de accesibilidad o exceso de humedad.

- **Suelos con restos de lodo.** Representan áreas en las que el lodo aparece pulverizado y mezclado con el suelo, con algunos fragmentos de lodo dispersos.

- **Graveras.** Se han incluido las graveras de Los Ranchos del Guadiamar, en la margen derecha y la situada al norte del puente de Las Doblas, en la margen izquierda. Los análisis realizados muestran valores altos de lodo en la matriz de las gravas, aunque superficialmente la aparición de lodo compacto se restringe a algunas zonas localizadas. En estas áreas es frecuente la formación de costras de sales posteriormente a las labores de limpieza, lo que implica la existencia de lodo remanente.

- **Gravas del cauce.** Se han considerado las gravas y arenas del canal principal del Guadiamar, donde es habitual encontrar lodo resedimentado.
- **Parcelas de experimentación.** Se trata de varias parcelas de pequeñas dimensiones, en las que se ha dejado la capa de lodo original con el fin de realizar estudios a medio y largo plazo por distintos organismos de investigación.

- Suelos con lodo abundante en superficie: 25 ha
- Suelos con restos de lodo: 64 ha
- Graveras: 62 ha
- Gravas del cauce: 63 ha
- Parcelas de experimentación: 0,75 ha
