## LA NECRÓPOLIS DEL CASCAJO Y LA PARED SUR DEL CIRCO ROMANO: DOS NUEVAS DESTRUCCIONES ARQUEOLÓGICAS.

José Luis Cinca Martínez

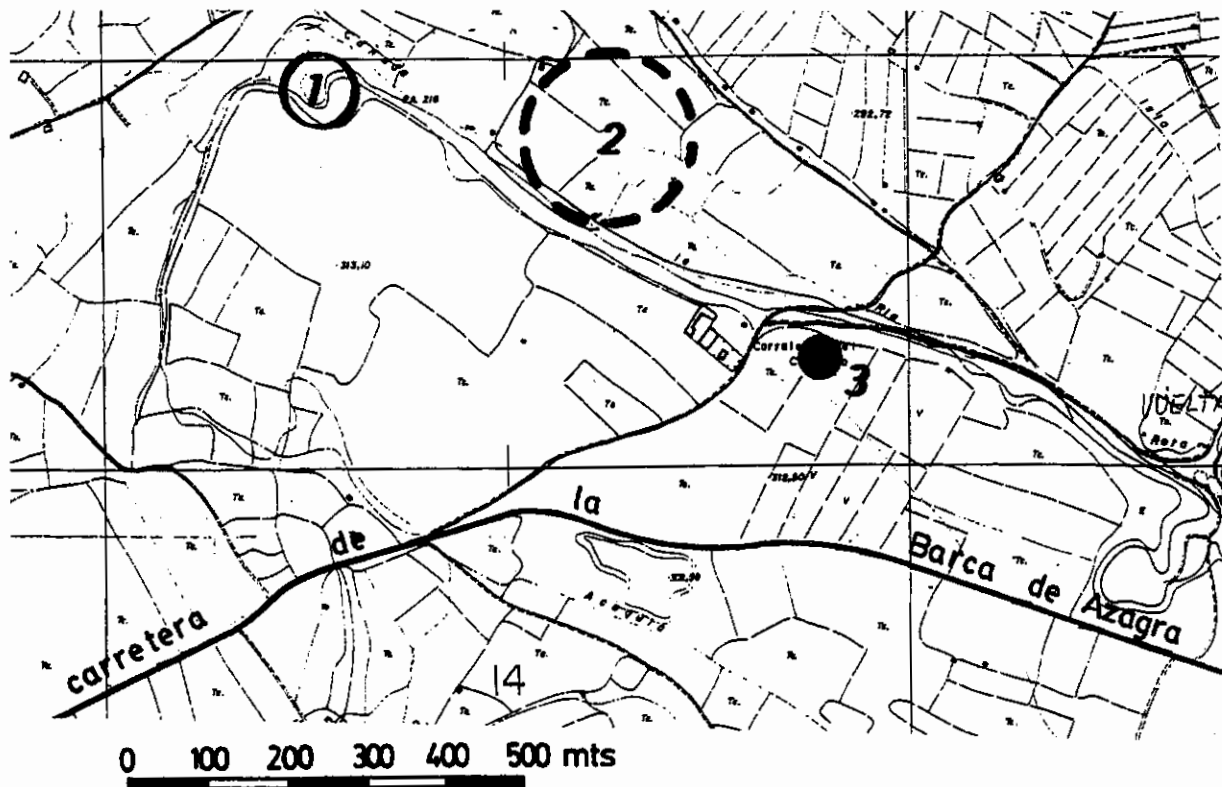
Fig. 1. Plano general de la zona. (1) Necrópolis detectada en 1974 con excavación de urgencia en 1990. (2) Yacimiento tardorromano de Villanueva. (3) Ubicación de la necrópolis destruida recientemente.

La ubicación del lugar en donde se encontraba la necrópolis viene dada por las coordenadas 1° 45' 47" latitud Norte, y 42° 18' 8" longitud Este según hoja 243 "Calahorra" del Instituto Geográfico y Catastral. 1952. El lugar se encuentra enclavado sobre la T. II del Ebro, junto a los corrales llamados del Sampedrano, sobre el camino de la "vuelta de la Rota" y en una zona en la que hay noticias de numerosos hallazgos arqueológicos (*Fig.1*).

2. Pascual Mayoral, P. Pascual González, H.; Carta Arqueológica de La Rioja. I.- El Cidacos. Logroño 1984. Págs. 64-66. Gómez Martínez, J.R.; "Bibliografía Periodística" en Anexo a Estudios de Bibliografía Arqueológica Riojana: Prehistoria e Historia Antigua. Espinosa Ruiz, U.; Logroño 1984. Págs. 268 y ss.; Varios. Miscelánea Arqueología de Calahorra. Logroño 1991. En la pág. 11 figura un plano del término municipal de Calahorra y en el que con el número 58 se señala "Villanueva" que corresponde con la ubicación de la necrópolis ahora destruida (Fig.1 - nº 3). Con el número 22 se señala igualmente Villanueva (Fig.1 - nº 2) procediendo de este lugar un fragmento de estela del que se apreciaba el epígrafe " (...)E " (pág.275), y con el número 70 "El Cascajo", siendo este el lugar al que hace referencia Gómez Martínez en el artículo citado, y en el que se llevó a cabo una excavación de urgencia en 1991 (Fig.1 - nº 1).

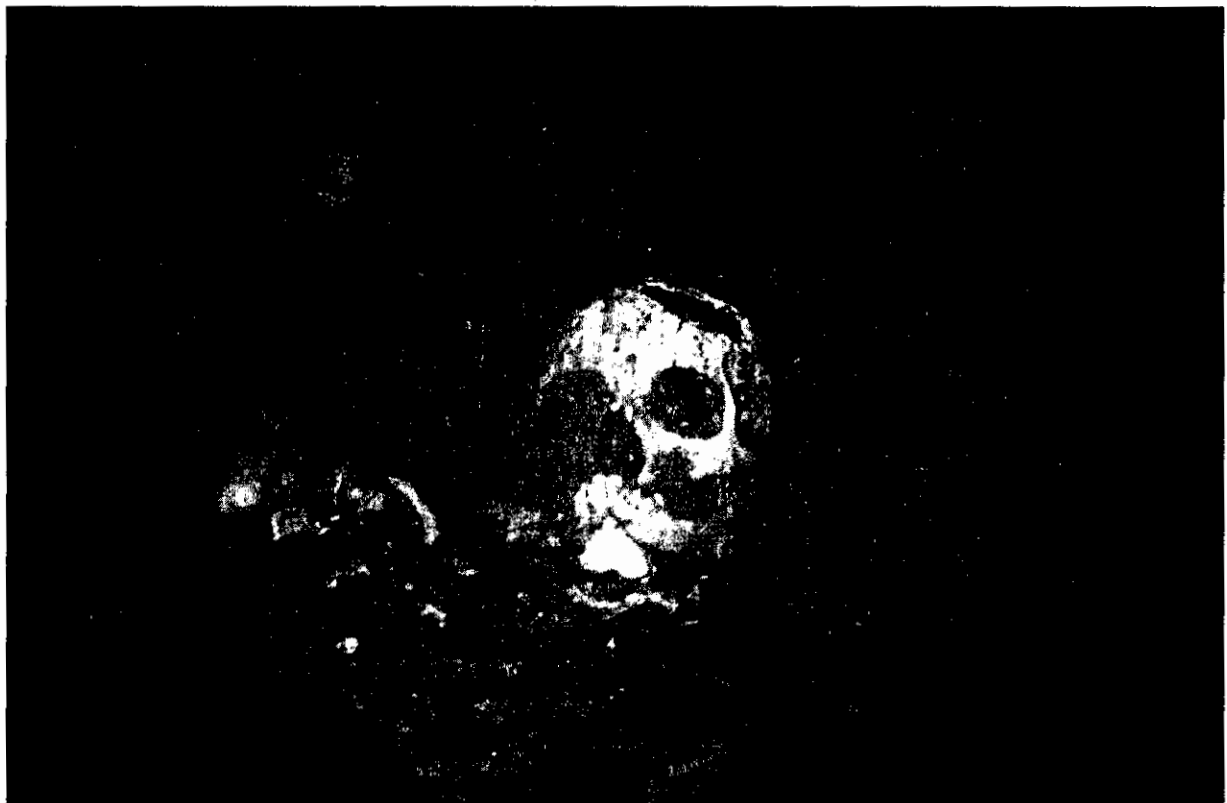
Los restos que quedaron al descubierto en el corte del terreno consistían en cuatro enterramientos en alguno de los cuales se observaban aún huesos ó incluso un cráneo completo (*Fig.2*). Por lo restos que quedaron a la vista, se deduce que el cuerpo se depositaría directamete en una fosa abierta en el suelo de grava, observándose en la parte superior losas de arenisca mal trabajadas a modo de tapa. La orientación del enterramiento que mejor conservación ofrecía era noroeste / sureste, aun cuando este dato ha de tomarse con reserva puesto que el movimiento de tierras efectuado por las palas mecánicas podía haber desplazado las losas que formaban la tapa.

Fig. 2. Restos de enterramiento en la necrópolis destruida.

En febrero de 1996 nuevamente visitamos el lugar, descubriendo que se había procedido a la destrucción de los cuatro enterramientos que quedaron a la vista, así como a la desaparición de los sillares que se encontraba esparcidos entre la grava.

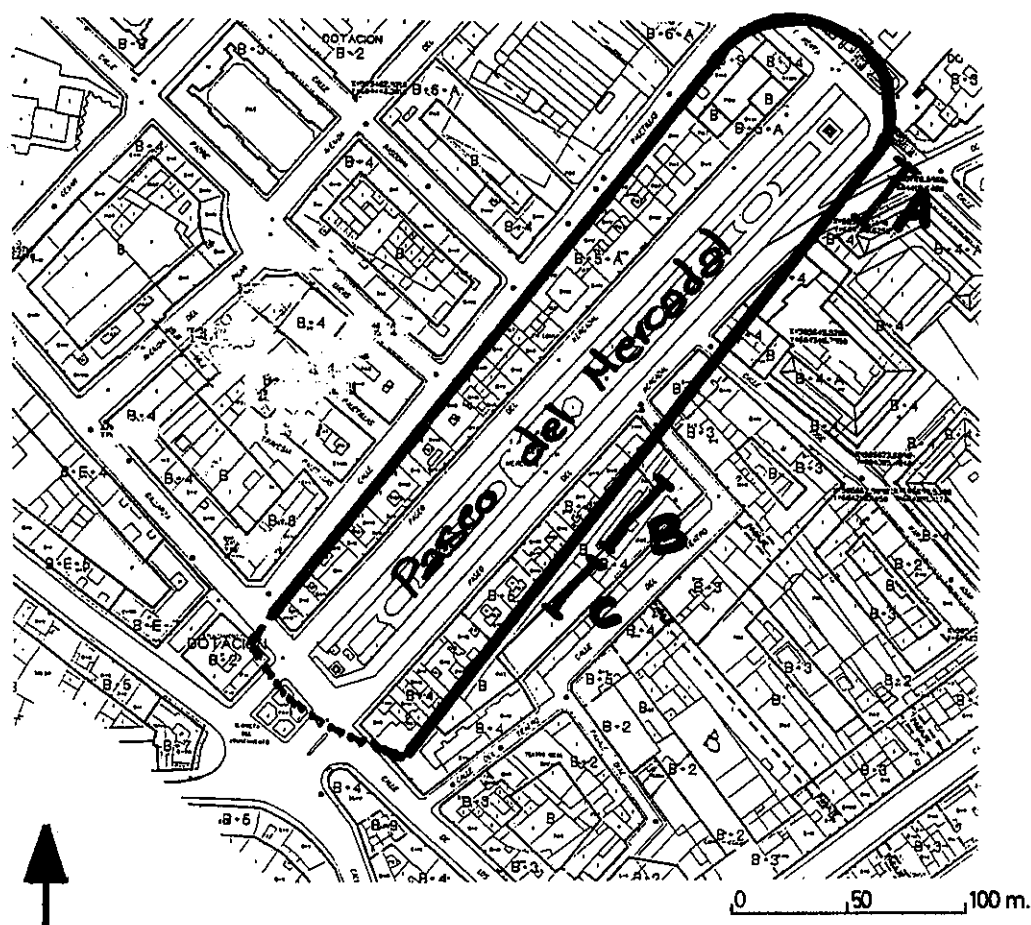
La distribución espacial de esta monumental obra, con orientación noreste-suroeste (Fig.3) situaría los “carceres” en la actual zona de la Glorieta de Quintiliano, y el hemiciclo en las escaleras de acceso al parque de la Era Alta y Parador<sup>4</sup>.

Fig. 3. Superposición del trazado del circo romano sobre el catastro actual. (A): Pared del circo conservada en los accesos al Parador Nacional de Turismo. (B): Primera fase de las obras donde quedó al descubierto un canal de desagüe del circo. (C): Segunda fase en la construcción de viviendas (actual).

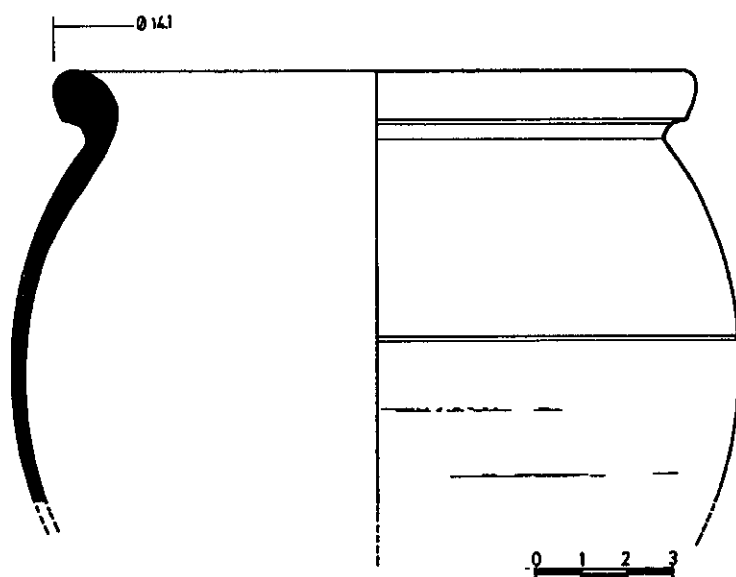
- Fragmento de vasija de cerámica engobada (Fig.4). Diámetro exterior de la boca 14,1 cms. Labio exvasado, boca ancha y perfil ovoide. Conserva el engobe en el interior. Pasta sonrosada. Es del mismo tipo que las encontradas al realizar las obras del antiguo Ambulatorio en los años 40<sup>17</sup>.

Fig. 4.  
Fragmento de vasija de cerámica engobada.  
Encontrada junto a la  
pared del circo, en una  
capa de cenizas.

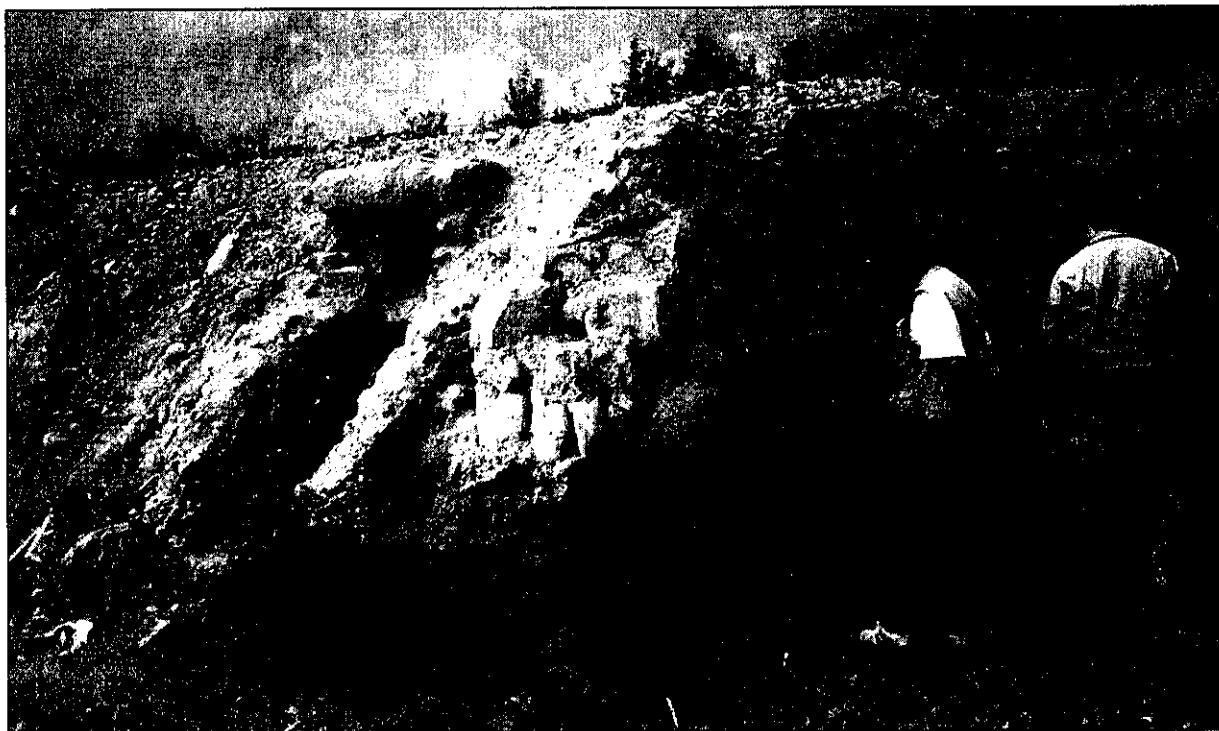
El solar se segregó en tres parcelas para ejecutar la construcción de viviendas en tres fases. Se realizó una primera intervención arqueológica en la parte más al norte del solar, y en la que según se nos comunicó el resultado fue negativo. Al construir esta primera fase y vaciar la planta correspondiente al sótano se destruyó un canal de desagüe del circo<sup>15</sup>, parte del cual quedó al descubierto hasta hace unos meses<sup>16</sup> (*fig 5*).

Fig. 5. Restos del canal de desagüe del circo romano, aparecido en la primera fase de construcción de viviendas, y trasladado recientemente a los jardines de la Era Alta.

16. Para evitar su destrucción, al comenzar la segunda fase de las obras en el pasado mes de abril, fue retirado por parte de la brigada de obras del Ayuntamiento de Calahorra, a iniciativa del concejal de urbanismo en ese momento Don Ernesto Ortega, siendo recolocado en los jardines de la Era Alta donde se encuentra en la actualidad.

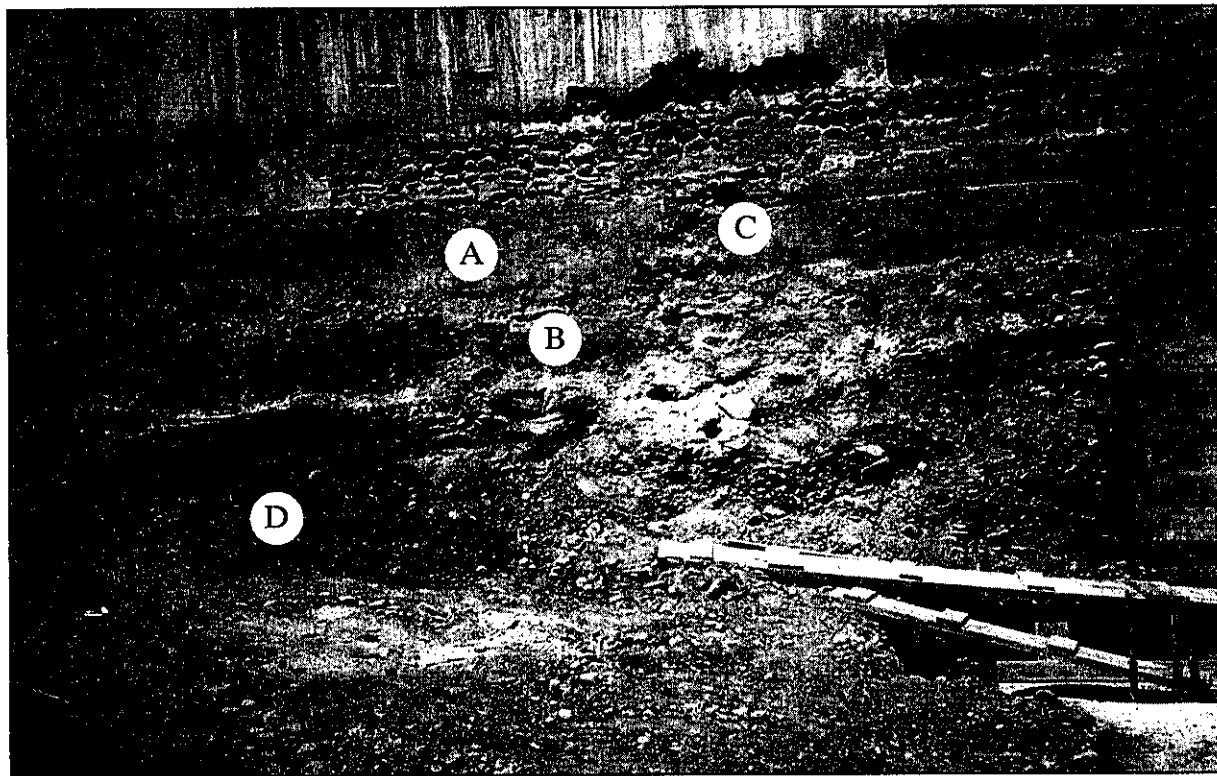
**A.- Restos inmuebles: Estructuras (fig. 6).**

- Estructuras en “opus caementicium” asentadas sobre “opus vittatum” de tres hiladas y a su vez en encachado de piedra.

- Estructuras en “opus vittatum” asentadas sobre encachado de piedra.

Todas las estructuras que pudimos constatar, partían perpendicularmente de la pared sur del circo, formando parte de una sola construcción.

Fig. 6. Alzado parcial de la pared sur del circo romano. (A): Pared de "opus caementicium". (B): Hiladas de "opus vittatum". (C): Pared que partía perpendicular a la sur del circo. (D): Capa de cenizas bajo la pared del circo.

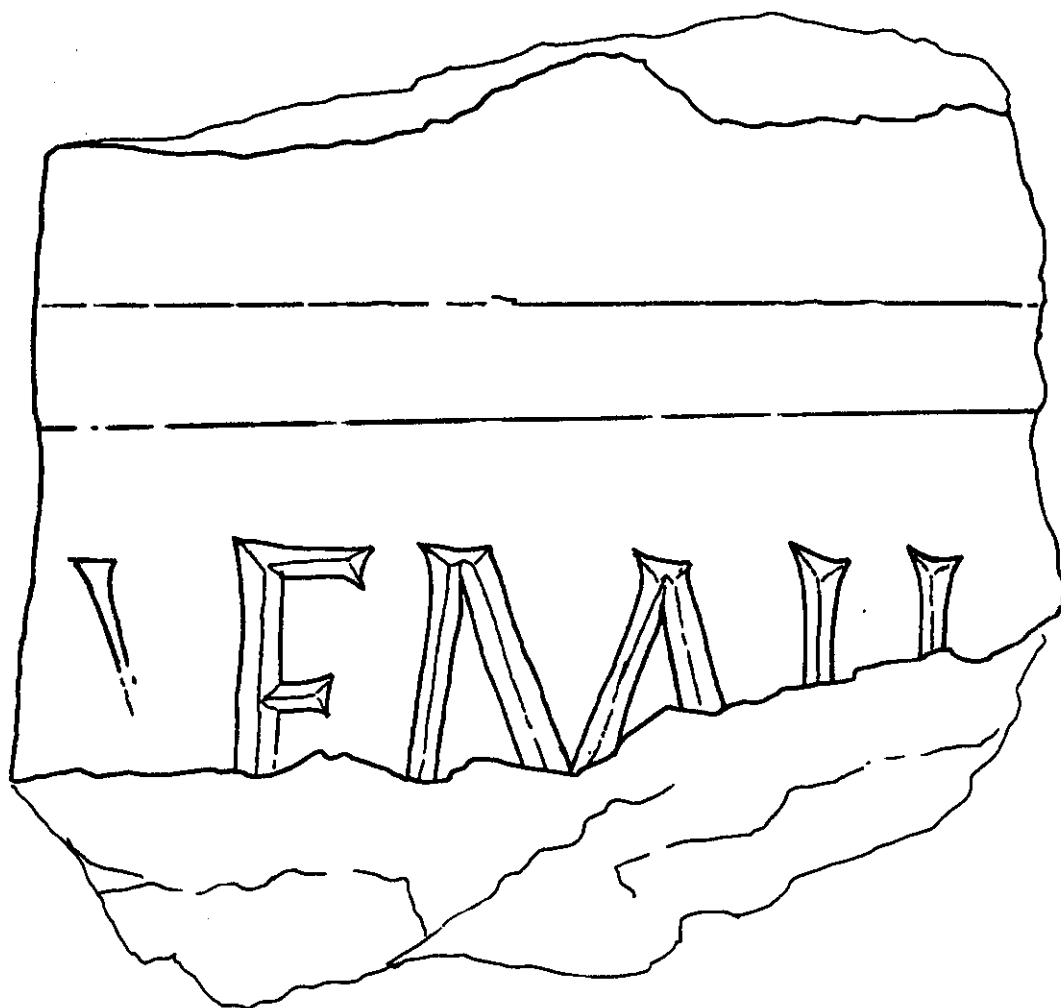
De estos materiales, hemos podido tener acceso a una fotografía que corresponde a un fragmento de inscripción sobre bloque de arenisca con moldura tipo talón o cima reversa, probablemente perteneciente a un entablamento (cornisa). (fig. 7)

(A) E M ( I L - - - )

Fig. 7. Epígrafe aparecido en los desmontes llevados a cabo. (A) E M ( I L --- )  
El dibujo está sacado de una fotocopia de fotografía sin escala,  
por lo que no se puede precisar más detalles.
