# De hidráulica romana: el abastecimiento de agua a la ciudad romana de Andelos\*

Del complejo hidráulico de Andelos se ha descubierto la presa de recogida de aguas, el depósito regulador, restos del acueducto y uno de los *Castella Aquae* de la ciudad. Podemos decir que conocemos el sistema de abastecimiento completo, hecho poco frecuente en los descubrimientos arqueológicos.

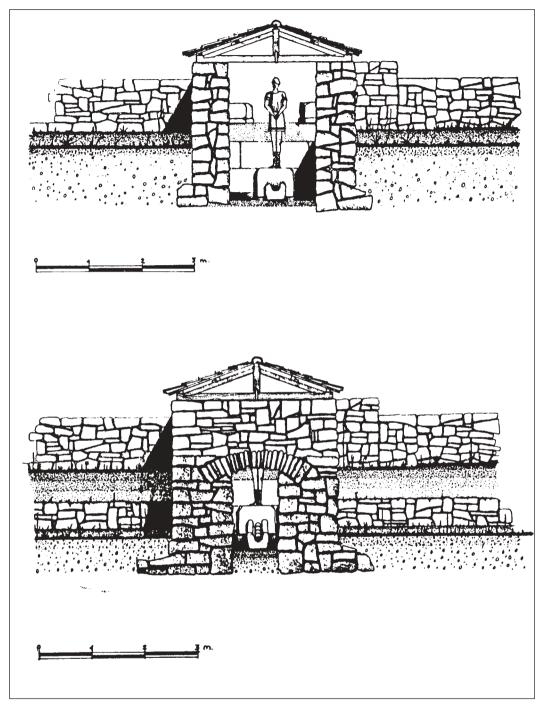
Reconstrucción hipotética de la «Cámara de llaves»

En el mismo punto del muro y en su parte exterior se ha descubierto la «cámara de llaves», compuesta por un recinto de 4,5 x 3,20, posiblemente cerrado y al cuidado de un *castelorum* o encargado de la vigilancia y control del depósito. De él se conserva un gran sillar cuadrado, perforado en sentido horizontal, donde se halla embutido un tubo de plomo que comunica con un orificio vertical, a través del cual, con un artificio adecuado, se permitiría la salida de agua a voluntad *(caput aquae)*. En la presa de Consuegra hay una «toma de agua» que guarda bastante semejanza<sup>11</sup>, tanto en planta como en dimensiones.

En la reconstrucción sobre el plano, la caseta de llaves se ha cubierto a dos aguas. No se ha cerrado completamente porque no aparecen restos ni marcas de la existencia de una pared que la cerrase por el lado que da al depósito. Respecto al tipo de construcción de esta obra, el sifón lógicamente se levantó con sillares, ya que no hay restos de *opus cementiciae*. Por otro lado, en las losas encontradas, las cuatro marcas de los vértices de lo que parece ser un único pilar están claras.

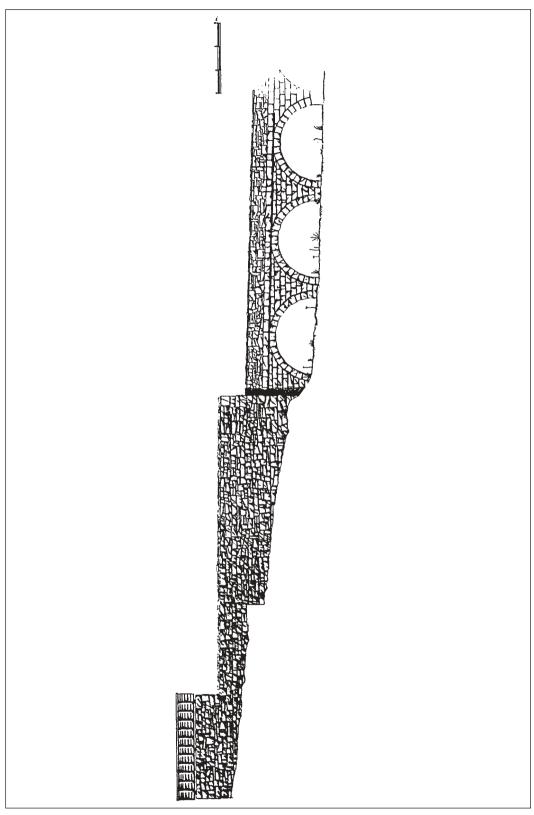
Reconstrucción hipotética del arranque del acueducto

La salida se halla en el punto más alejado de la entrada, al centro del muro E. Presenta una estructura semejante a la ya descrita en la presa. Hacia el interior dispone de una arqueta o torre de «toma» cuadrangular que mide 2,70 x 2 m. Tiene el fondo de argamasa y en una de sus paredes se aprecian unas piedras salientes colocadas intencionalmente, no sabemos si para facilitar la bajada dentro de la arqueta o quizá marcando cotas de medición de la altura del agua. Desde allí una tubería de plomo (Fistulis plumbeis) atraviesa el muro del depósito, facilitando la salida del agua.

El origen de un sifón suele ser una piscina de sedimentación (piscina limaria). Esto asegura un caudal de agua permanente, lo cual evita la entrada de aire en la tubería, ya que si entrase aire, éste se alojaría en la parte alta reduciendo la sección con el consiguiente aumento de presión, que podría ser peligroso. Por otra parte la decantación era necesaria para que el agua penetrara limpia en la tubería. Este proceso de decantación está favorecido también por la filtración que sufre el agua al tener que atravesar la arqueta. El agua para llegar a la tubería debe filtrarse entre las piedras de la arqueta, o bien rebosarla.

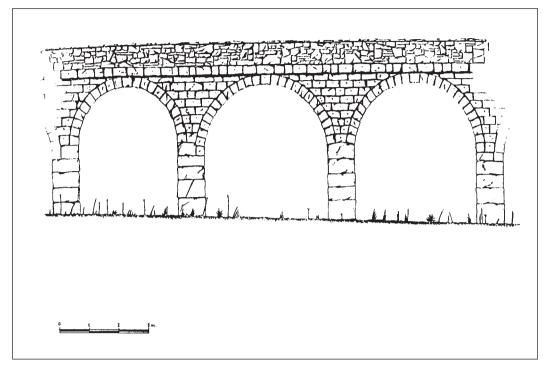
Acueducto. Reconstrucción hipotética de las arcadas

Con los restos que han aparecido es evidente que no se encuentran todas las bases de los pilares que sostenían el sifón. En el plano n.º 1 aparecen los restos hallados diferenciados en losas y encachados. La situación de las bases desaparecidas se ha supuesto intentando unificar las luces de los arcos; y a la vez teniendo en cuenta que en el primer tramo éstas no pueden ser muy grandes ya que entonces condicionarían la altura de todo el sifón.

2 arcos de 3 m de luz. 2 arcos de 3,5 m de luz. 2 arcos de 3,7 m de luz. 3 arcos de 4 m de luz. 6 arcos de 4,2 m de luz. 1 arco de 4,5 m de luz. 2 arcos de 4,7 m de luz. 19 arcos de 50 m de luz. 6 arcos de 5,5 m de luz. 9 arcos de 6 m de luz.

En total son 53 pilares y 52 arcos. Dos de ellos se encontraban apuntalados con dos pilastras de piedra y uno parece ser que con una sola.

Teniendo la luz de los arcos y suponiendo que todos son de medio punto sabemos la inclinación del tramo descendente. La longitud de este tramo nos la da la altura que suponemos debió de tener el tramo horizontal. Teniendo en cuenta el tamaño que conocemos de los pilares y sabiendo que pasaba por debajo un camino que unía las dos zonas que separaban el sifón, se ha supuesto que es aproximadamente de unos 4,5 m hasta la clave.

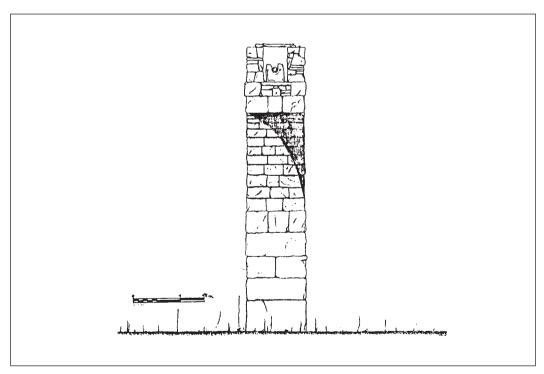
Acueducto. Reconstrucción hipotética de una sección vertical

La caja del *specus* sería realizada con mampuesto. Este mampuesto debería ser similar al que aparece en la caja de llaves. Esto parece lógico por cuestión del peso, de manera que la caja es ligera, y se limita al empleo de los sillares para la arquería. El tamaño de estos sillares pudo ser similar al que tienen los que conforman el depósito.

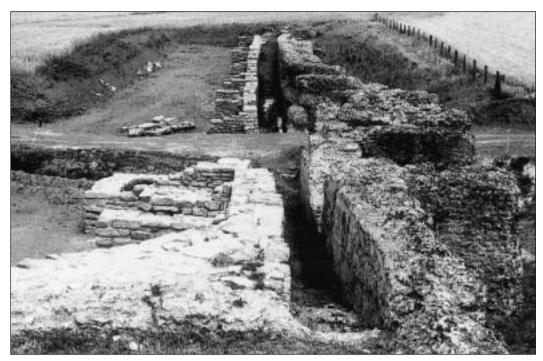
Vista general de la presa

Describiremos en primer lugar la construcción de mampostería de bloques de piedra unidos por una argamasa, a modo de hormigón de cal. Se trata de una presa de pantalla plana con nueve contrafuertes, en lugar de siete que pudo ver Sáenz Ridruejo, y una longitud de 102 m, comprobándose, asimismo, una diferencia de 22 m. La altura de la pantalla no ha podido establecerse con precisión, ya que al excavar, el agua inunda las catas aflorando la capa freática. Hemos podido constatar que al menos alcanza siete metros en su parte central, reduciéndose a dos metros al final del estribo izquierdo.

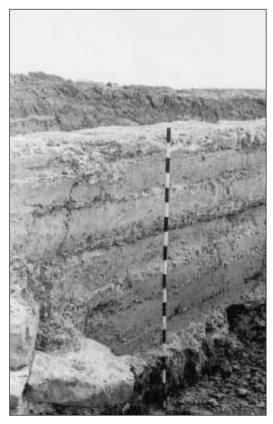
Paramento de opus caementiciae

Toda la obra está realizada en *opus cimenticiae* formado por cantos y bloques redondeados a tamaños hasta 15 o 20 cm de composición variada. El informe de los Dres. Mingarro y López de Azcona dice que «algunos corresponden a la misma unidad litoestratigráfica, subarcosa y sublitoarenitas calcáreas, mientras que otros cantos muestran un carácter carbonático, calizas mícritas con restos de foraminíferos y gasterópodos». Todos estos materiales podrían proceder de los sedimentos cuaternarios de terrazas semejantes a la que asienta la ciudad de Andelos o de cualquier depósito de análoga formación.

Estos elementos que se colocaban en tortadas horizontales, están trabados por una argamasa de cal y arena con cantos entre 0,4 y 1,6 cm. Quedan todavía patentes las huellas de los tablones utilizados en el encofrado, sobre todo en la parte que se halló enterrada y que, por tanto, no había sufrido erosión. La presa ha resistido el paso del tiempo, excepto uno de los contrafuertes centrales que ha desaparecido, así como la pantalla que se halla rota entre otros dos. Los contrafuertes del estribo izquierdo son de menor tamaño que los del derecho, y también es diferente la separación entre ellos. En esta parte soportaba la mayor carga hidrostática, ya que la topografía de la vaguada es más escarpada en el estribo derecho. En ambos, termina apoyando en afloramientos de roca. Creemos que la estabilidad queda asegurada con la propia fortaleza de la obra y los contrafuertes.

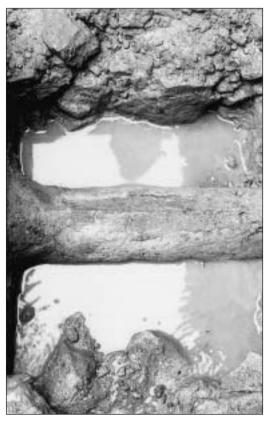
Tubería de plomo para salida del agua

Una tubería de plomo (fístula) se halla encastrada en dicho sillar llegando hasta el muro de la pantalla para, posiblemente, atravesarlo y dar salida al agua que debía abastecer a la ciudad. El tubo de plomo tiene forma ovoide con la unión en la parte superior. Como sabemos, estas tuberías se fabricaban doblando una lámina alrededor de un alma de madera<sup>6</sup>.

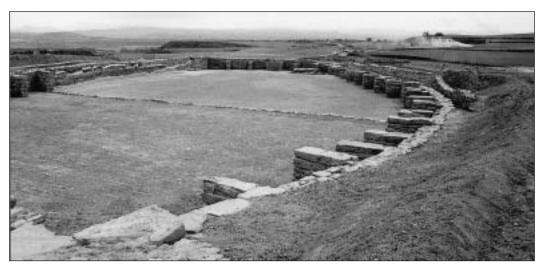
Vista general del depósito-regulador

Se trata de un amplio recinto de 85 por 37 m como ejes máximos, en forma de polígono irregular, que se adapta a la topografía del terreno. En algún punto hemos hallado la altura original de los muros, que asciende a 3,5 m, lo que supone una capacidad de almacenamiento de 7.350 m³ de agua.

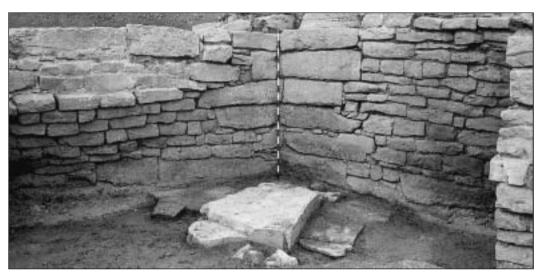
Lugar de entrada del agua al depósito

En el caso que nos ocupa, la entrada debió de ser por un solo punto en el ángulo suroeste del depósito desembocando en él, posiblemente, por un canal de conducción. En las losas de coronación del mismo, en esta parte, queda clara la erosión efectuada por el agua y sobre la solera del fondo hay una gran piedra de 1,50 m de forma irregular, para soportar el «golpe de agua».

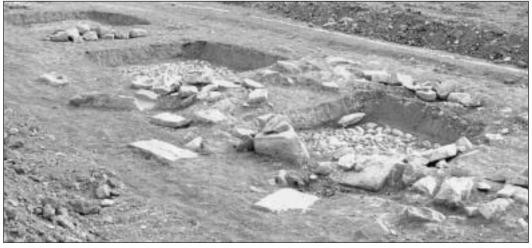
Encachados para el apoyo de los pilares del acueducto

Por las marcas encontradas en una de las losas, los sillares que configuraron la base de los pilares eran de 0,90 m por 1,20 de base. Como estas marcas aparecen en las losas encontradas en la parte más baja de la vaguada y por tanto debían corresponder a la zona más esbelta del acueducto, parece correcto suponer que esta dimensión corresponde a los pilares más grandes. Sin embargo se ha trabajado dando a todos los pilares una base de idénticas dimensiones.
