## LOS RESTOS DE MURALLA APARECIDOS EN EL LADO NORTE DE LA CABECERA DE LA IGLESIA DE SANTIAGO EL REAL DE LOGROÑO

*RESUMEN.* - Breve valoración de los restos de muralla de la ciudad de Logroño, descubiertos en el desarrollo de los trabajos del Proyecto de Urbanización del entorno de la iglesia de Santiago el Real de esta ciudad. La arquitectura de los dos tramos, lienzo y baluarte, pone de manifiesto dos épocas constructivas. Una anterior a 1500, y otra del segundo tercio del siglo XVI. Los caracteres arquitectónicos se ponen en relación con los escasos datos documentales conocidos hasta el momento. También se describen los principales restos encontrados de cerámica común y esmaltada desde el siglo XVI hasta el siglo XX, así como otros restos de distintos materiales.

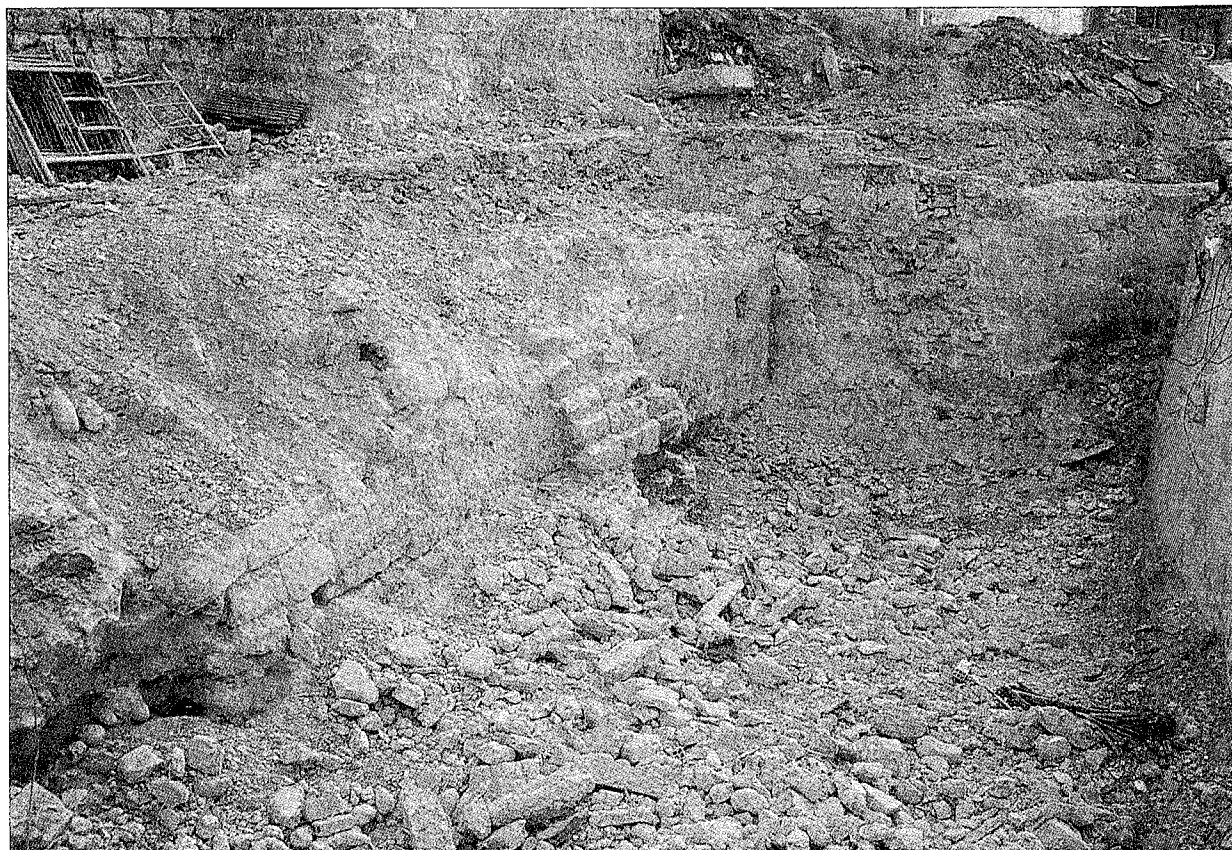
Lám. 2. Situación de los restos de muralla antes de los trabajos de excavación.

Por otra parte, la escasez de los restos y el estado en que llegaron a la intervención arqueológica desde su aparición dificultó las condiciones para su estudio (Lám. 2). No permitía la definición concreta de las vicisitudes históricas por la ausencia de estratigrafía y tampoco el seguimiento de la trama amurallada. Por todo ello, se hacía necesario la continuación del estudio científico en el área, tanto más cuando nunca se había realizado una investigación seria sobre este tema en la ciudad de Logroño. Esta propuesta no se aceptó y se resolvió finalmente cubrir los restos aparecidos.

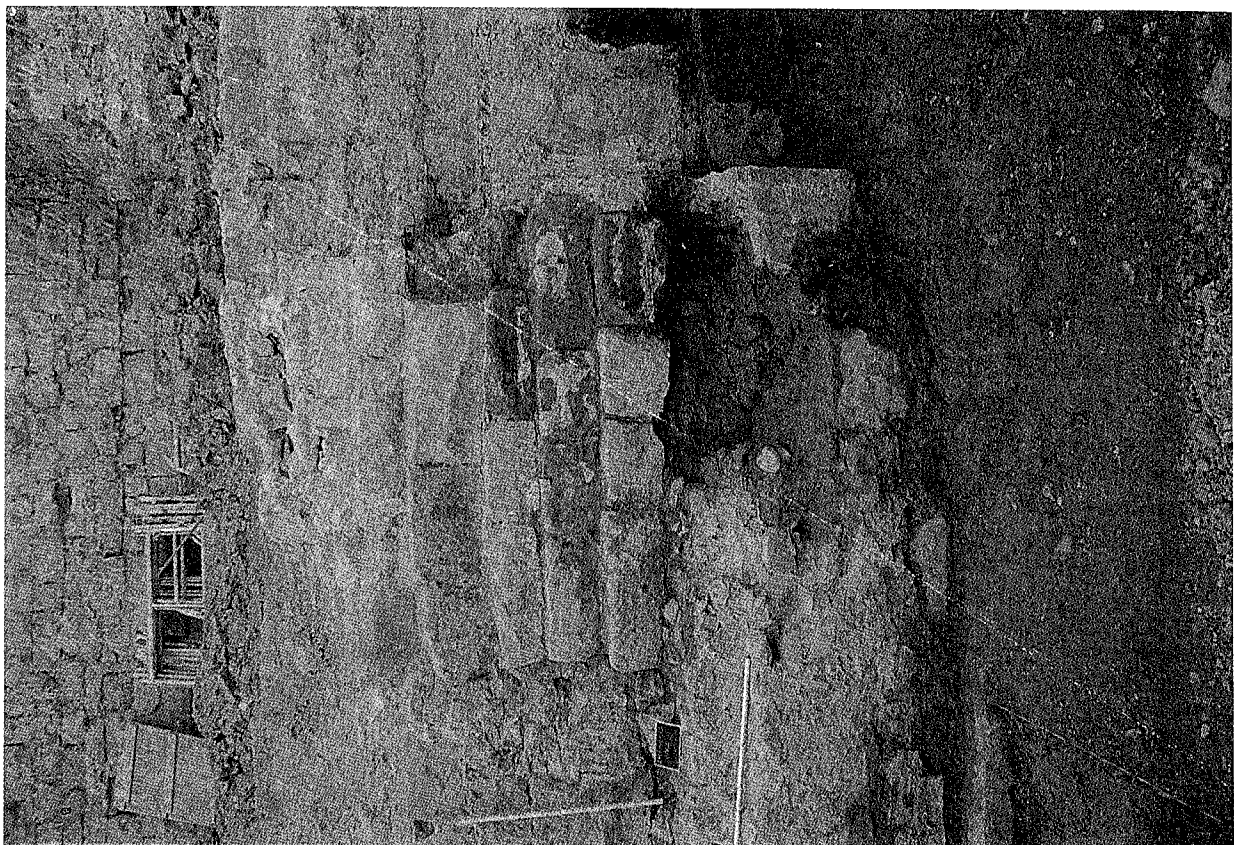
Lám. 3. Lienzo. Detalle del contrafuerte escalonado.

“Lienzo”: tramo paralelo al eje longitudinal de la iglesia de 17,50 m. de longitud y 3,80 m. de altura máxima, adosado a la roca natural y construido en sillar, mampostería y ladrillo.

La irregularidad en la disposición y tamaño de los sillares que conformaban el “lienzo”, a los que se unían otros materiales de relleno (mampostería y ladrillo), nos hablaban de remodelaciones o sucesivas intervenciones en un muro que, sin embargo, presentaba una base original regular de sillares bien labrados al igual que un contrafuerte escalonado en el que se observaba mejor la primitiva disposición del muro, mucho más uniforme de lo que pudiera parecer en principio (Lám. 3). Si esto sucedía con el “lienzo”, el baluarte presentaba una configuración bien diferente. Su estructura era de sillares bien cortados en su cara externa, aunque de menor tamaño, y se levantaba sobre cinco hiladas asentadas a plomo con un ligero perfil escalonado y de las que arrancaba un paño en forma de talud de sillares más pequeños (nueve hiladas), rematado por una hilada vertical sobre la que se alzaría el resto de la pared (Lám. 4). El relleno de calicanto y la cara interna de sillarejo nos demuestra que es una obra de arquitectura militar levantada con fines estrictamente defensivos (Lám. 5). Sin embargo, el llamado “lienzo” que sólo presentaba una cara, reforzaba el terreno natural cercano a la cimentación de la iglesia y servía a la vez de protección frente al río, aunque también asumiera el sentido de defensa militar. Lamentablemente las sucesivas utilidades de la zona (antiguo trujal, fábrica de curtidos, etc.) destruyeron, añadiendo materiales extraños a la fábrica (ladrillo, hormigón, ...), la configuración original y no se pudo conocer el entronque entre el lienzo y el baluarte, si bien podemos imaginar que la línea, partiendo de la roca natural, se quebraba en ángulo recto (2 m. S-N), de la misma forma que las caras del bastión, una vez desarrollada su dirección oblícua en una longitud de 7 m. (SE-NW), volverían a quebrarse en un ángulo (NE-SW) que, debido a la no continuación de la excavación, no se pudo determinar (Lám. 6). Tan sólo este resto de baluarte nos podía informar de que la obra pertenecía al capítulo de las fortificaciones llevadas a cabo en España a comienzos del siglo XVI, y que tras largas experiencias teóricas y prácticas (Juan Fernández de Espinosa o Bernardino Escalante) culminaron en el primer tratado de Cristóbal de Rojas sobre *Teoría y práctica de fortificación* (Madrid, Luis Sánchez, 1598).

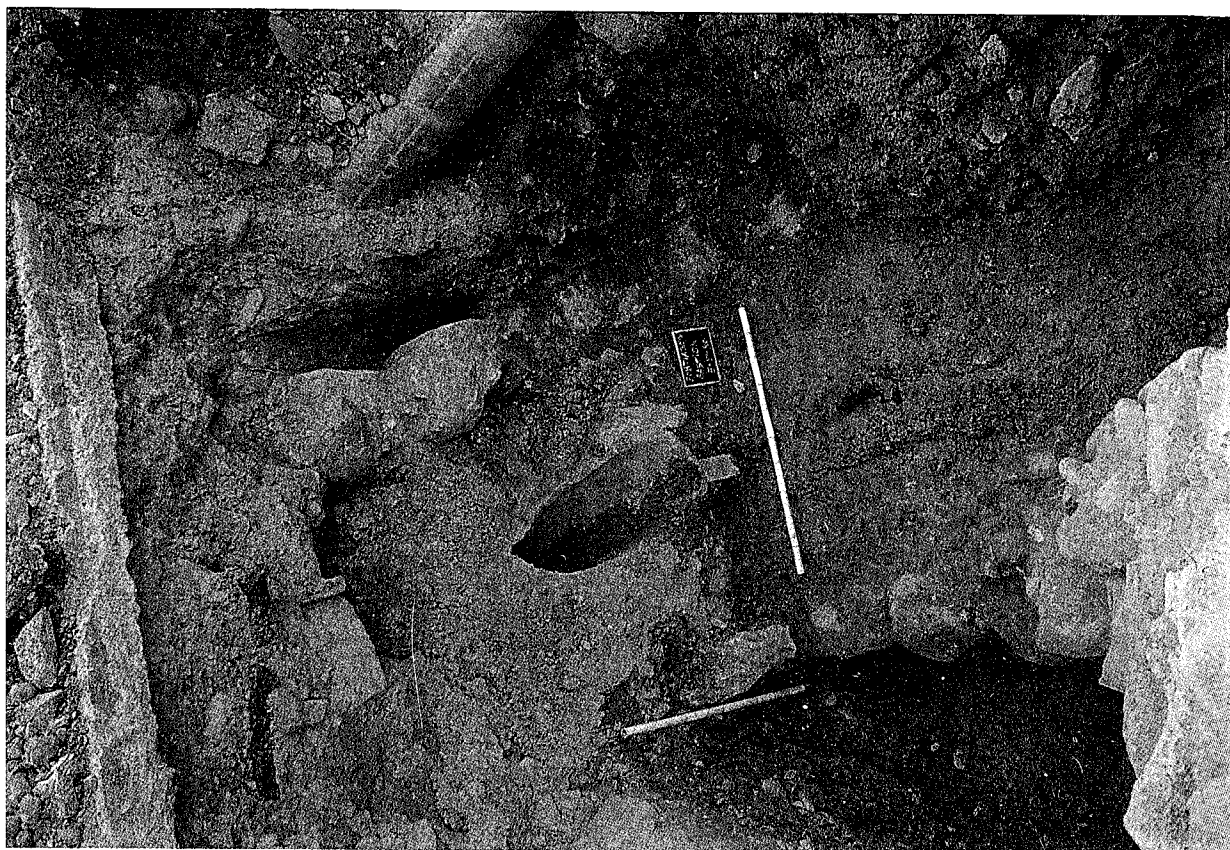
Lám. 6. Baluarte. Detalle de su flexión NE-SW.

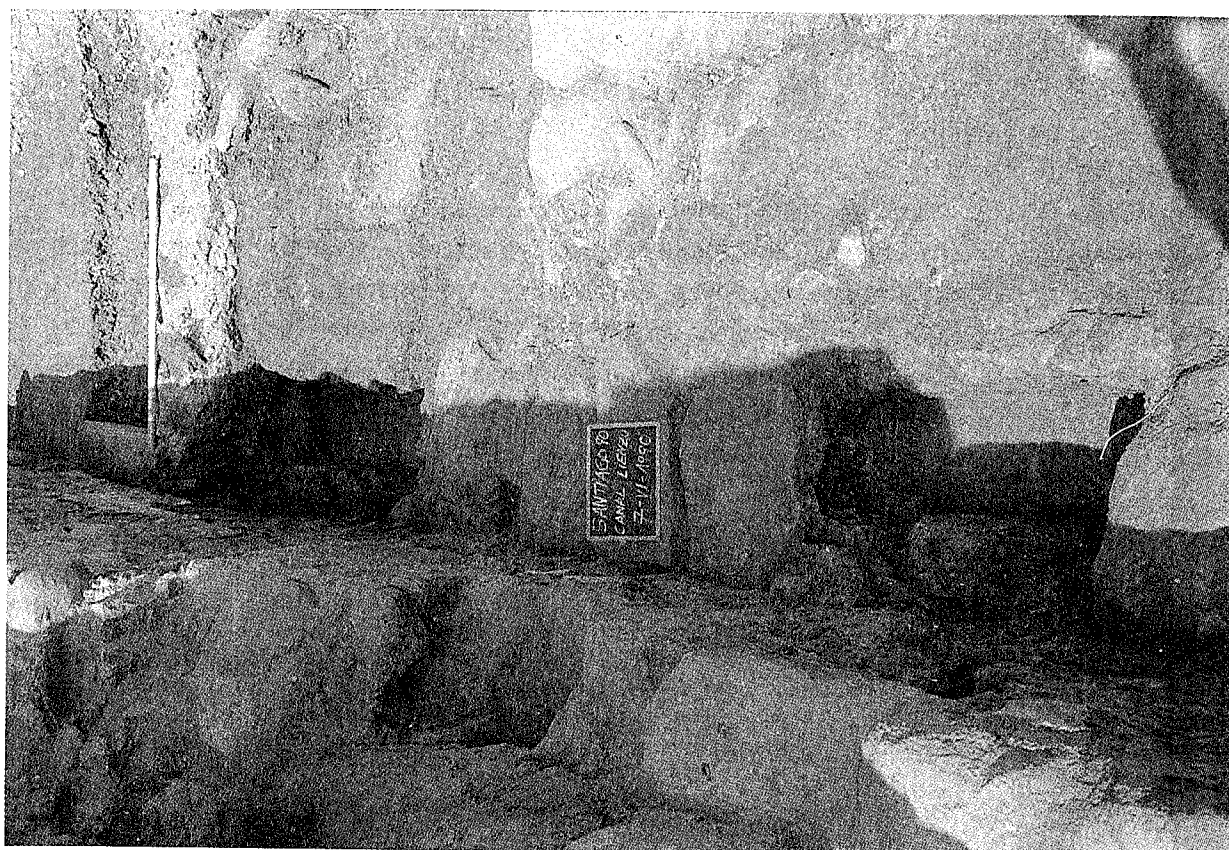
Lám. 7. Canal de drenaje en la base del lienzo.

En 1576 se documenta el deterioro de un trozo de muro situado detrás de la iglesia de Santiago. El Ayuntamiento concertó su arreglo con Antón Sobrino, fontanero, por diez ducados. Previsiblemente esta obra corresponde a la construcción de un canal de drenaje en la base del muro, descubierto en la excavación realizada (Lám. 7). Los materiales utilizados en esta obra fueron lajas de piedra arenisca y ladrillo. Las medidas y composición de este último son las habituales en las fábricas de ladrillo de finales del siglo XVI y principios del siglo XVII. Por ello, se puede concluir que esta obra se refiere al documento citado, máxime cuando se contrata a un fontanero para su arreglo. Así como en este “lienzo” se aprecia la necesaria reforma posterior de su drenaje, en el baluarte esta problemática aparece ya planteada y resuelta desde el inicio de la construcción, al realizarse perforaciones en las primeras hiladas para favorecer el desagüe del terreno en previsión de derrumbes.

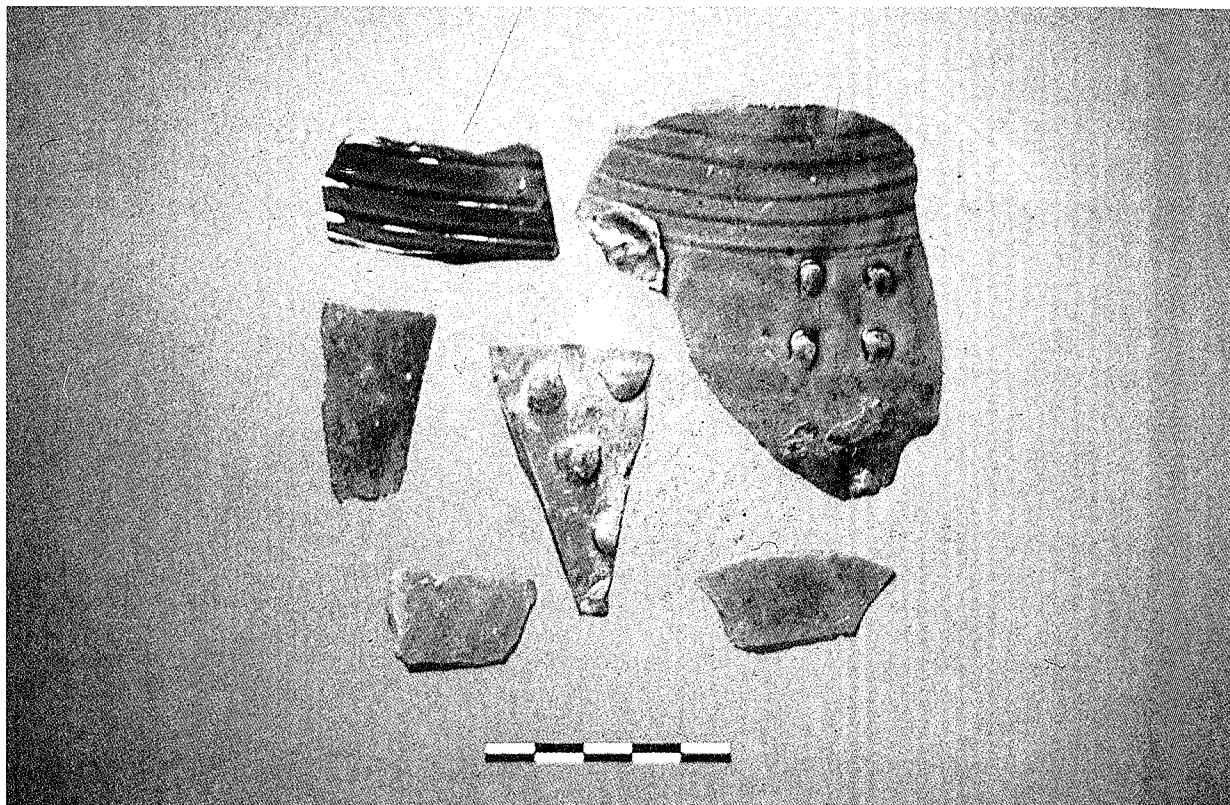
Lám. 11 Restos Cerámicos. S. XIX.

6.IB.: Fragmento de panza y cuello de cántaro. Con vidriado verdoso, mate al interior y brillante al exterior. El cuello lleva incisas varias líneas paralelas. Aparece parte de lo que debió ser un sello de localidad y pequeños puntos resaltados en relieve a modo de decoración.

7.IB.: Otro fragmento de la pieza anteriormente citada, incluidos los pequeños resaltes. Bien pudiera tratarse de un cántaro medida de la ciudad de Estella, ya que en el trozo de sello conservado se intuye un rayo de estrella, marca de identificación de esta localidad. Las piezas conocidas más antiguas de este tipo pertenecen al siglo XIX (Lám. 11).
